DEPARTAMENTO DE EVALUACIÓN DE ESTUDIOS DE IMPACTO AMBIENTAL  
INFORME TÉCNICO DE INSPECCIÓN No. 017-2021

<b>Proyecto:</b>	CIUDAD DEL ESTE	<b>Categoría:</b>	II
<b>Promotor:</b>	PROMOCIONES SION, S.A. PROMOCIONES ISACAR, S.A. PROMOCIONES CIUDAD DEL ESTE, S.A.		
<b>Representante Legal:</b>	CARLOS R. VARGAS BERRIO		
<b>Localización del Proyecto:</b>	CORREGIMIENTO DE LAS GARZAS, DISTRITO Y PROVINCIA DE PANAMÁ		
<b>Fecha de inspección:</b>	06 DE ABRIL DE 2021		
<b>Fecha del Informe:</b>	07 DE ABRIL DE 2021		
<b>Participantes:</b>	GLADIS VILLARREAL- MiAmbiente- DSH (Nivel Central). NOE DURANGO – MiAmbiente-Forestal (Nivel Central) EDILMA SOLANO- Técnica de Evaluación (Nivel Central). ALFONSO MARTINEZ- Técnico de Evaluación (Nivel Central). JESSIKA SALAS- Promotora Ciudad del Este, S.A. RICARDO MARQUEZ- Constructora Sion, S.A. JORGE GARCIA - Consultor

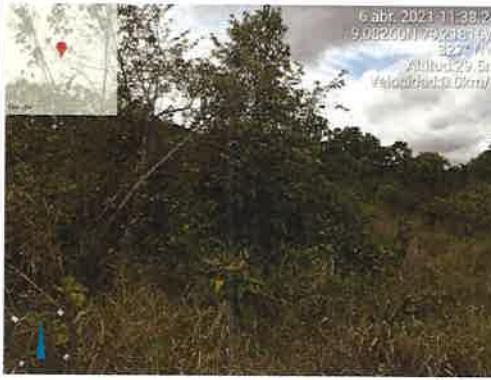
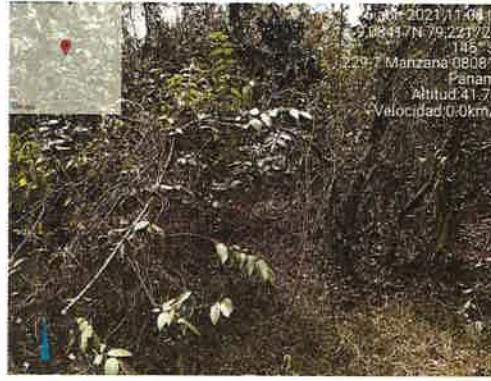
Foto 1. Cobertura vegetal dentro del polígono.

- Se recorrieron las áreas del proyecto que no se inspeccionaron el día 29 de marzo del 2021.
- El área del proyecto presenta en su mayoría una topografía plana con algunas áreas irregulares.
- En cuanto a la cobertura vegetal dentro del polígono, se evidencia que la misma se compone de gramínea, remanente de bosque de galería, rastrojo. (foto 1)

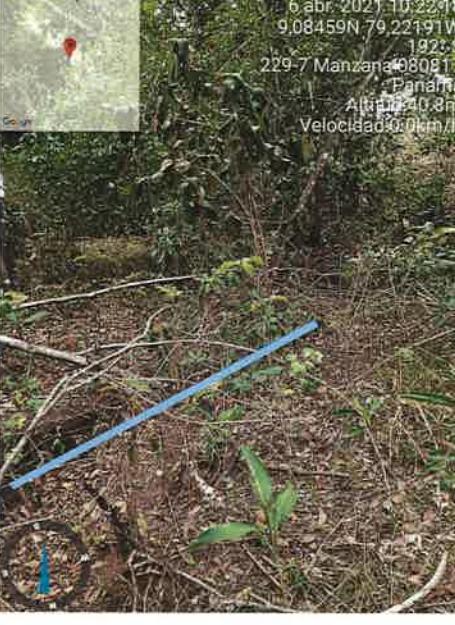
Foto 2. Vista del cuerpo hídrico identificado.

- Dentro del polígono se observó características de un segundo cuerpo hídrico, el cual se recorrió desde el extremo noroeste del polígono hasta donde se une con la quebrada sin nombre la cual se ubica dentro del proyecto. (foto 2)
- Al momento de la inspección el cuerpo hídrico no mantenía caudal, ya que la misma fue realizada en temporada seca. (foto 3)

- Se realizó el recorrido al área que no se pudo ingresar en la primera Inspección.
- Dentro del recorrido se evidenció un cuerpo hídrico con remante de bosque de galería.
- Al momento de la inspección se observó que el cuerpo hídrico no mantenía caudal.
- Por último, consideramos importante que se verifique los resultados y observaciones descritas en el punto V de este informe y el Informe Realizado el 31 de marzo de 2021, respecto a lo plasmado en el EsIA.
