Yo, Francisco Nasta, cédula de identidad PE-10-2305, representante legal de **INMOBILIARIA SV, S.A.**, promotora del Proyecto Residencial Villa Sicilia, presento para su revisión la Ampliación No. del Estudio de Impacto Ambiental Categoría I, a desarrollarse en el corregimiento de Boquerón Cabecera, Distrito de Boquerón, provincia de Chiriquí.

## INFORME SOBRE PRUEBA DE PERCOLACIÓN

**PROYECTO:** Residencial Villa Sicilia

## PROYECTO RESIDENCIAL VILLA SICILIA

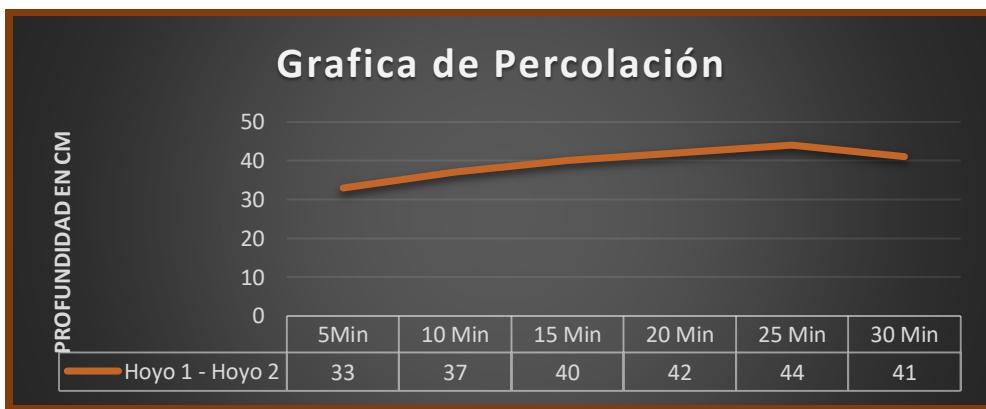
### Hoyo No 1

Tiempo min	Profundidad cm	Dif.de prof.cm	Dif. acumulada
0	29	0	0
5	33	4	4
10	37	4	8
15	40	3	11
20	42	2	13
25	44	2	15
30	45	1	16

**Tiempos: en min para 2.5 cm**

Hoyo 1 : 5.90 min /pulg, Hoyo 2 : 7.21 min/pulg

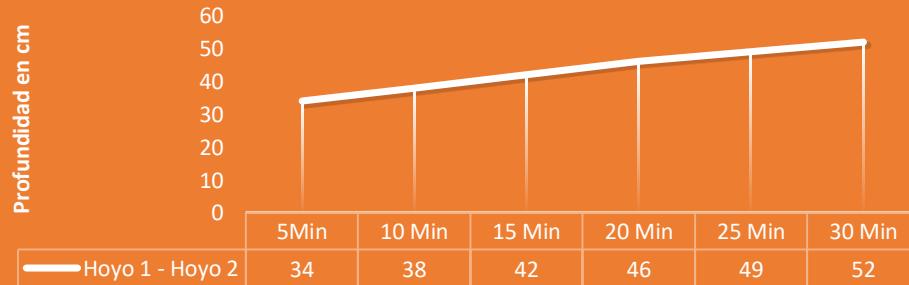
### GRAFICA DE PERCOLACIÓN

Tiempo min	Profundidad cm	Dif.de prof.cm	Dif. acumulada
0	35	0	0
5	39	4	4
10	40	1	5
15	44	4	9
20	47	3	12
25	49	2	14
30	50	1	15

**Tiempos: en min para 2.5 cm**

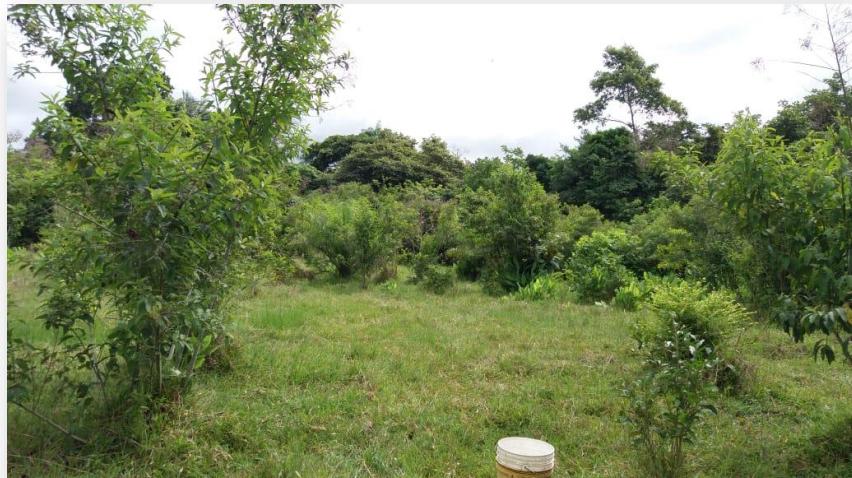
**Foto 1: Vista panoramica del terreno a desarrollar el lecho de percolación. 27 Junio 2020.**

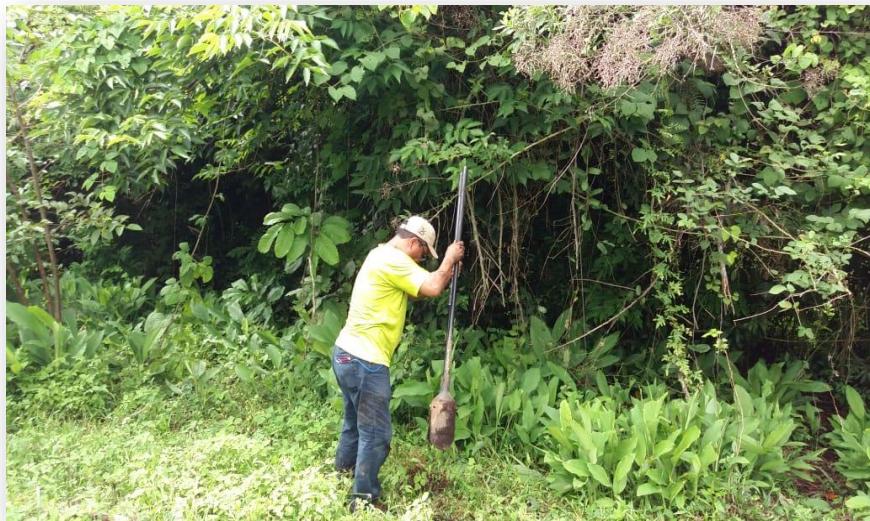
**Foto 2: Excavación del hoyo 1 durante la prueba de percolación. 27 Junio 2020.**

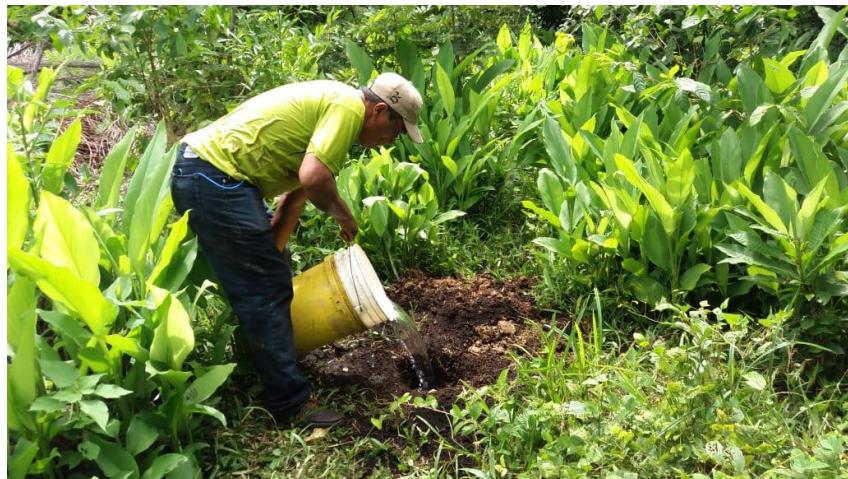
**Foto 3: Vaciado del agua durante la prueba en el hoyo 1. 27 Junio 2020.**

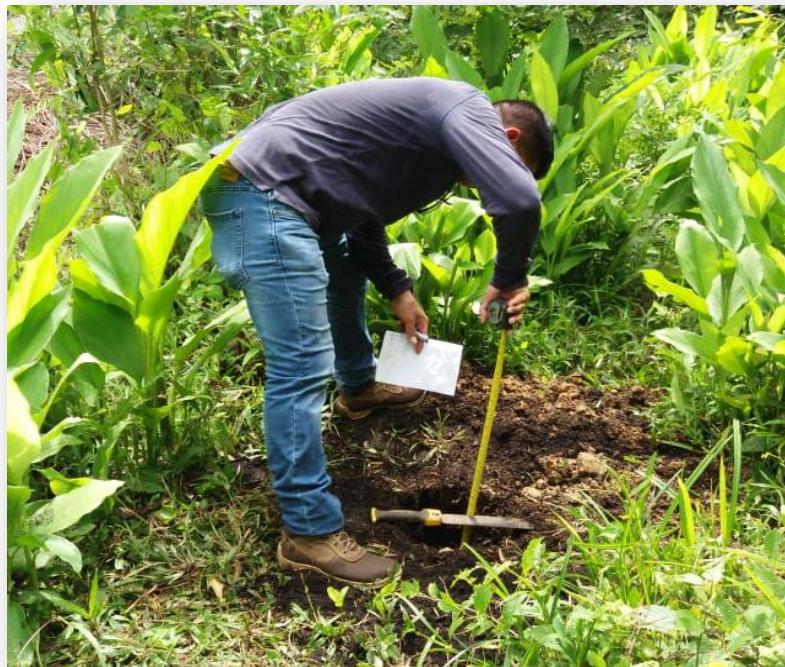
**Foto 4: medición de descenso del agua en el hoyo 2. 27 Junio 2020.**

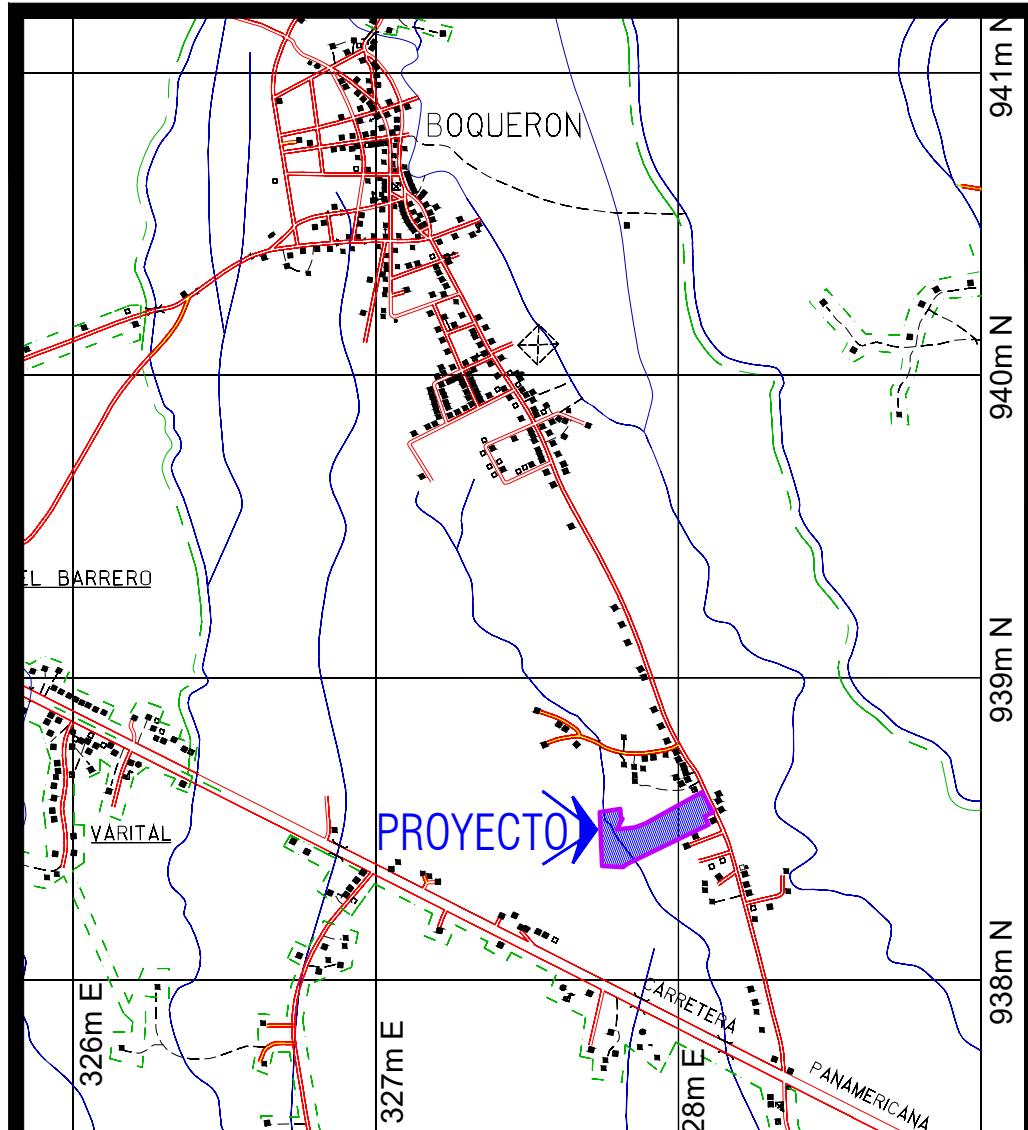
PIANO DEMOSTRATIVO DE LA FINCA #65481 COD :4201

DATOS DE CAMPO F# 65481		
ESTACION	LONGITUD	RUMBOS
1-2	29.56	N28° 03' 09"W
2-3	31.98	N62° 25' 51"E
3-4	75.27	N28° 14' 09"W
4-5	214.71	S61° 23' 51"W
5-6	38.12	S69° 23' 51"W
6-7	59.02	S83° 57' 51"W
7-8	40.52	N28° 49' 51"E
8-9	5.83	N77° 27' 09"W
9-10	31.31	N03° 33' 09"W
10-11	68.94	S81° 07' 51"W
11-12	178.30	S02° 18' 09"E
12-13	68.97	S86° 46' 09"E
13-14	18.91	N55° 23' 51"E
14-1	298.08	N64° 19' 51"E

DATOS DE CAMPO DEL LECHO DE PERCOLACION				
ESTACION	LONGITUD	RUMBOS	ESTE	NORTE
1-2	12.37	N64° 46' 00"E	327801.202	938639.43
2-3	3.12	S23° 31' 06"E	327812.394	938644.71
3-4	6.33	N66° 03' 52"E	327813.641	938641.84
4-5	9.08	S08° 14' 10"W	327819.424	938644.41
5-6	14.97	S63° 41' 46"W	327818.123	938635.42
6-1	11.21	N18° 12' 33"W	327804.705	938628.79

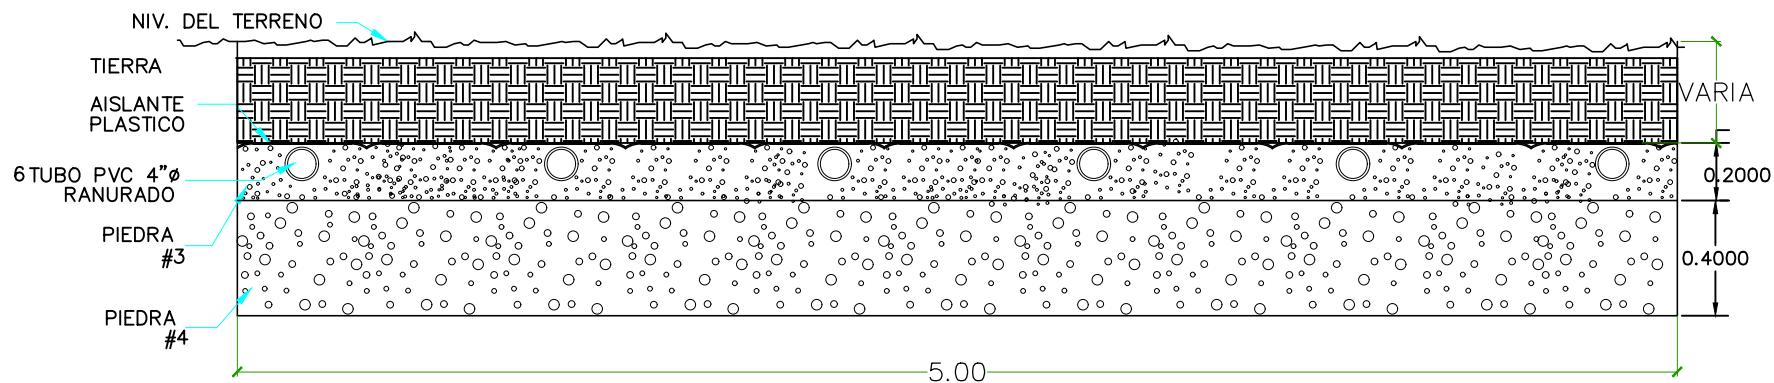
## LECHO DE PERCOLACIÓN

$$W = 3' \quad 2d = 4' \quad \% \text{ de reducción} = (w+2)/(w+1+2d)$$

$$\text{Longitud} = A / w = 1,879.59 / 3 = 626.53 \text{ pies} = 191.01 \text{ metros}$$

$$A \text{ real} = (191.01 \text{ metros})(0.90 \text{ metros}) = 172 \text{ m}^2$$

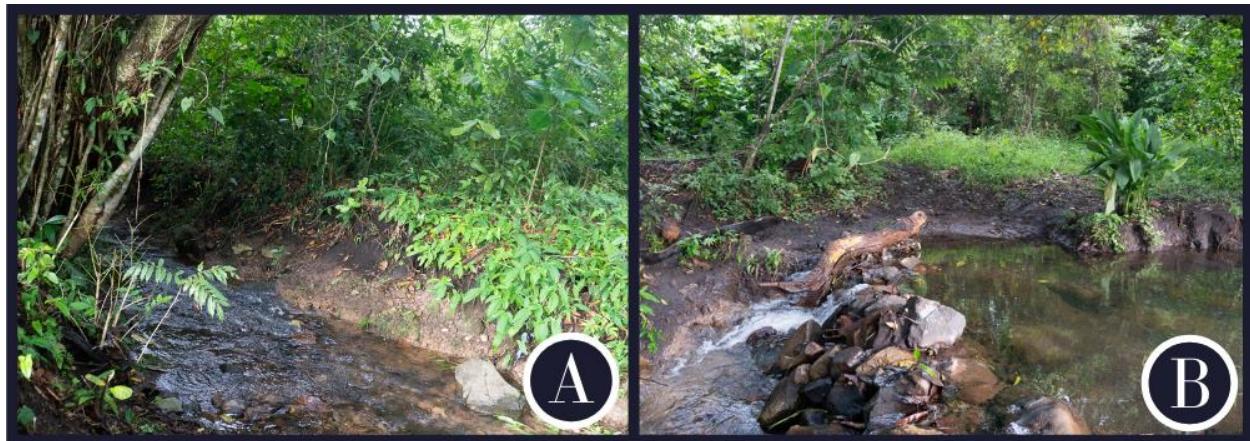
**Figura 1.** Vistas panorámicas de la quebrada sin nombre y punto de muestreo. A) tramo del cauce con corrientes moderadas; B) tramo del cauce con pequeñas pozas.

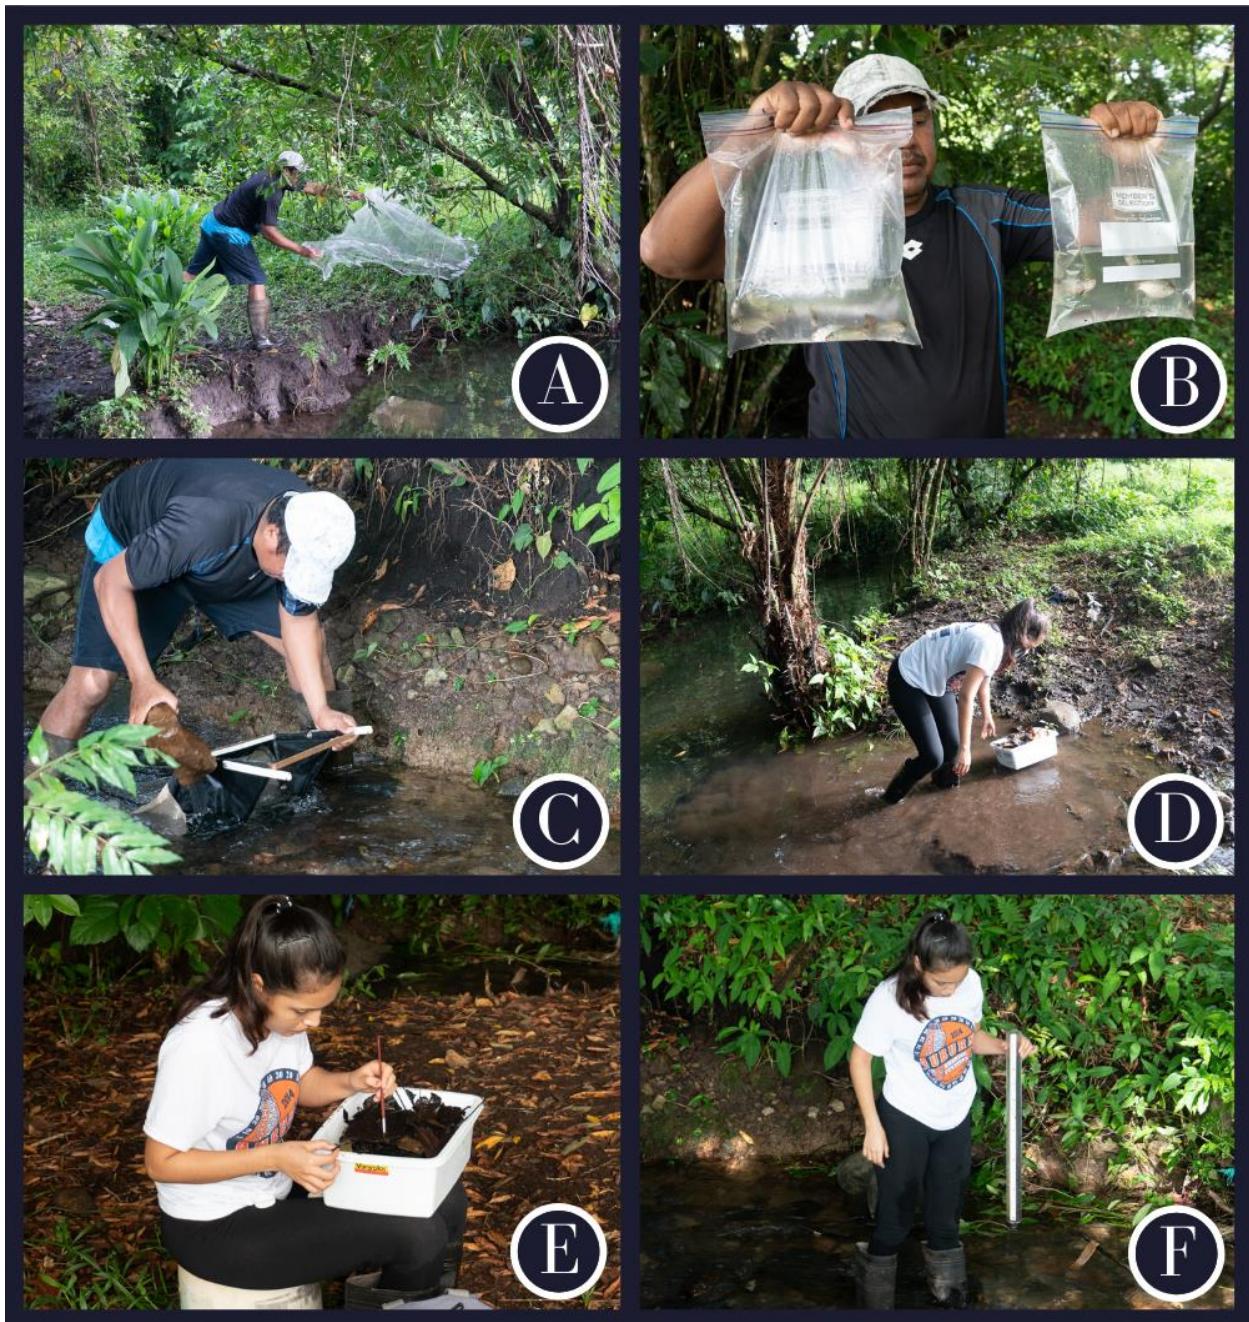
**Figura 2.** Actividades de muestreo de fauna acuática en el área de estudio. A y B) Muestreo de peces; C, D, y E) Muestreo de macroinvertebrados; F) Medición de la turbiedad del agua.

La recolecta de los macroinvertebrados se realizó empleando una red tipo D con ojo de malla de 500 micras. La red D se colocó en el fondo, y se procedió con la remoción del sustrato con los pies, lo que permitió que los organismos quedaran atrapados en la red, posteriormente se utilizó un cuadrante de 50 cm x 50 cm acompañado de una red Surber, el muestreo consistió en ubicar rocas en los rápidos, y colectar las rocas que quedaran dentro del cuadrante, cada roca fue revisada para colectar los organismos adheridos a ellas (Fig. 2).

Los peces capturados fueron colocados en bolsas plásticas tipo Zipoloc a las cuales se les añadió agua del cauce (Fig.2). Los peces fueron fotografiados e identificados en el campo y liberados en el mismo cauce y la identificación de las especies fue corroborada con la ayuda de guías de campo (Bussing, 2002) y el sitio web (Fishbase, 2019).

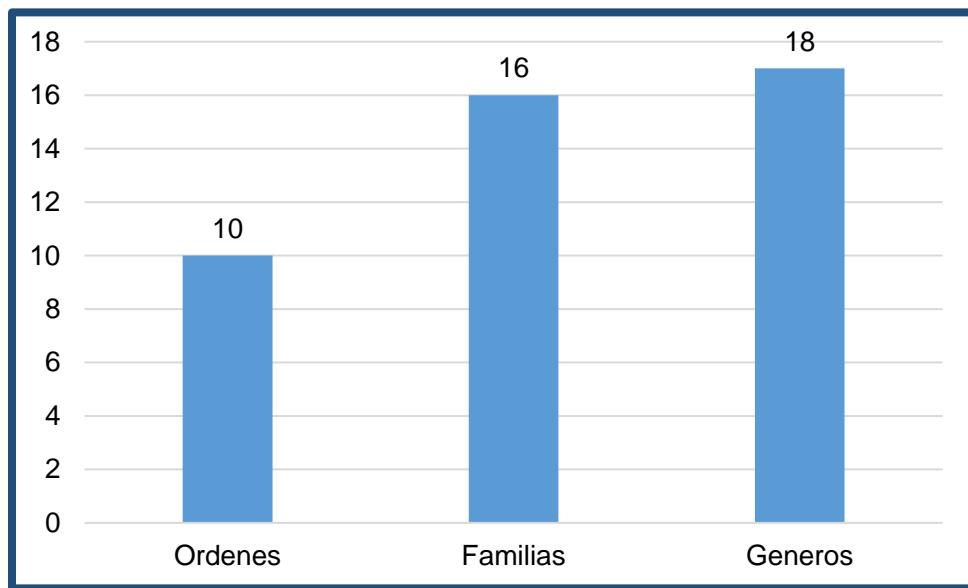
**Gráfico 1.** Abundancia macroinvertebrados acuáticos, recolectados en el punto de muestreo, en el área del proyecto.

De los géneros colectados, el más abundante fue *Thraulodes* (con 9 individuos), luego el género *Tricorythodes* (con 7 individuos); seguido de los géneros *Sphaerium* y *Chimarra* (con 6 individuos cada uno); después los géneros *Chirominae*, *Brechmorhoga* y *Hypolobocera* (con 3 individuos cada uno); luego los géneros *Baetidae* y *Tubificidae* (con dos individuos cada uno); El resto de los géneros registrados (*Simulium*, *Leptohyphidae*, *Phyllogomphoides*, *Corydalus*, *Collembola* y *Hyalella*) presentaron un solo individuo cada uno.

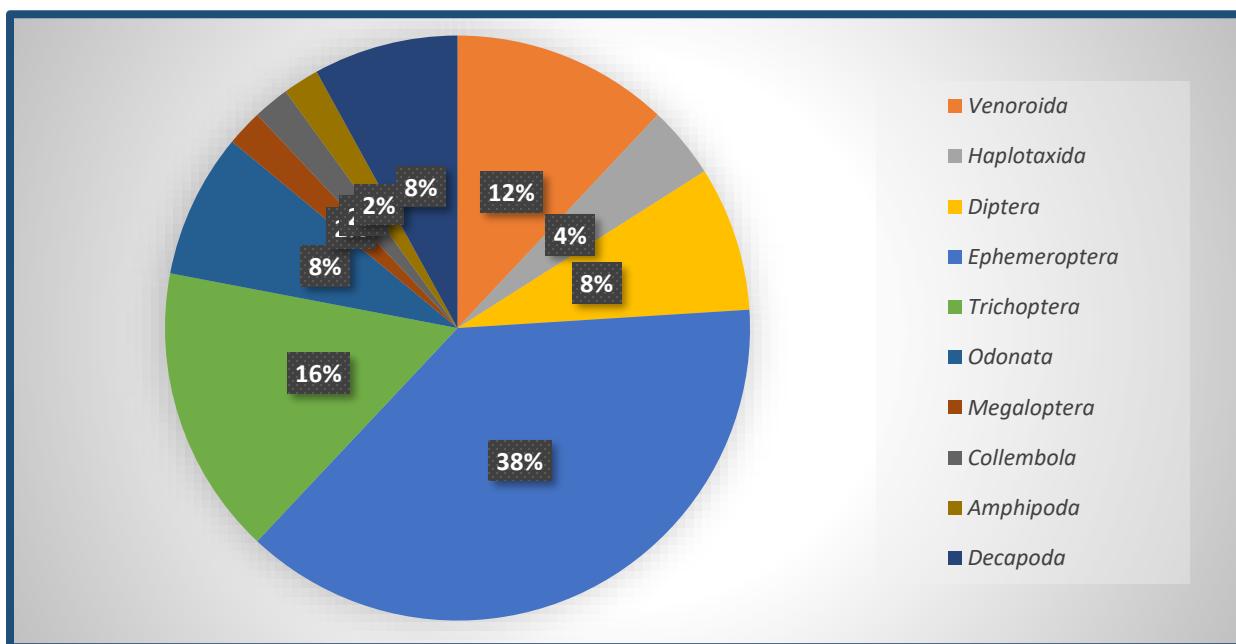
**Gráfico 2.** Abundancia por orden de macroinvertebrados acuáticos recolectados en el punto de muestreo dentro del área del proyecto.

La dominancia de macroinvertebrados acuáticos durante el muestreo fue encontrada con el orden *Ephemeroptera* (con un 38%) de las familias y géneros registrados; a estos les siguen los órdenes *Trichoptera* y *Venoroida* (con un 16% y 12% respectivamente), luego le siguen los órdenes *Diptera*, *Venoroida* y *Odonata* (con 8% cada uno); después se encuentra el orden *Haplotauxida* (con 4%), y por último los órdenes restantes, *Amphipoda*, *Collembola* y *Megaloptera* (con 2% cada una) (Gráfico 2).
