Ministerio de Gobierno
SISTEMA NACIONAL DE PROTECCIÓN CIVIL

DIRECCIÓN DE PREVENCIÓN Y MITIGACIÓN DE DESASTRES

SINAPROC-DPM-836/ 29-12-2017

**Asignación de uso de suelo
"Proyecto Fotovoltaico Chumical I"
Fincas con Folio Real N°.17000
ubicado en el sector La Peana, corregimiento y distrito de
Santiago
provincia de Veraguas.**

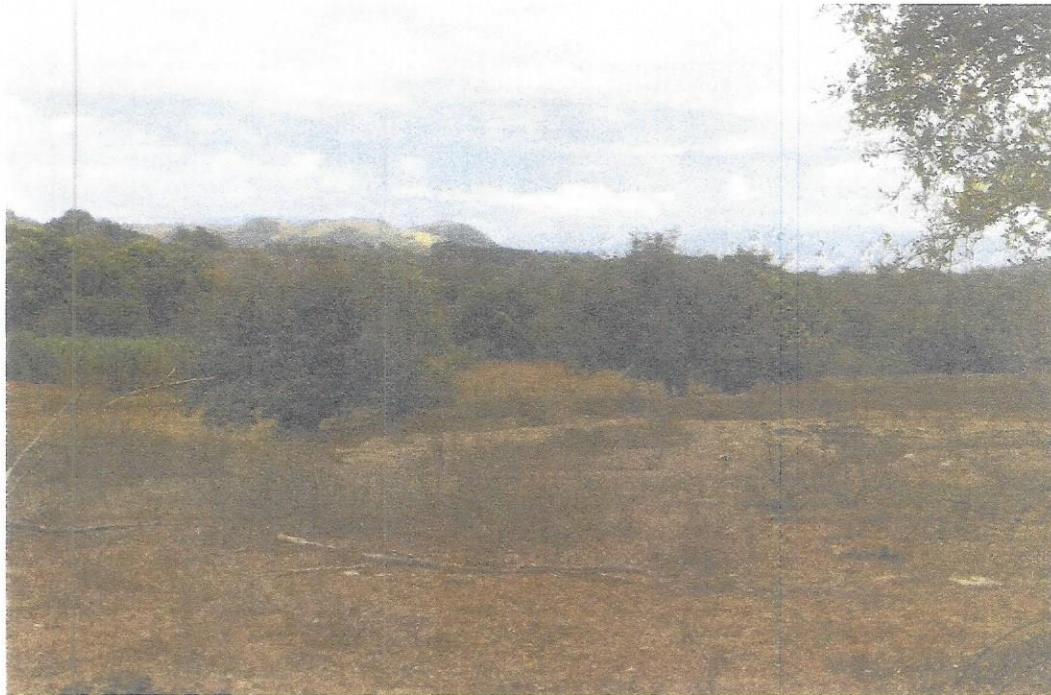
- El uso actual del suelo, donde se desarrollará el proyecto, es de uso ganadero, donde se observó algunas estructuras propias de ésta actividad.
- Al llegar al lugar encontramos una topografía irregular, con pendientes leves o poco pronunciados, por lo que no existe el riesgo de deslizamiento.
- Por la topografía del terreno en la finca se observaron dos zanjas o drenajes naturales, que deberán tomar en cuenta en la planificación del proyecto.

Vista de la finca a desarrollar y de algunas infraestructuras propias de la actividad ganadera.

- Cumplir con la aprobación y fiel seguimiento del Estudio de Impacto Ambiental, que considera las medidas de prevención, mitigación y compensación.
- Cumplir con las normas urbanísticas y usos de suelos vigentes, que establezca el Ministerio de Vivienda y Ordenamiento Territorial.
- Construir drenajes pluviales con capacidad suficiente para la recolección, conducción y evacuación de las aguas pluviales.
- Desarrollar el proyecto tomando todas las medidas necesarias que garantice, que el mismo no generé impactos negativos en las fincas colindantes.
- Someter el proyecto a todo el proceso de revisión de planos y cumplir con los requisitos técnicos, ambientales y de seguridad dispuestos en las leyes y normas vigentes en la República de Panamá.

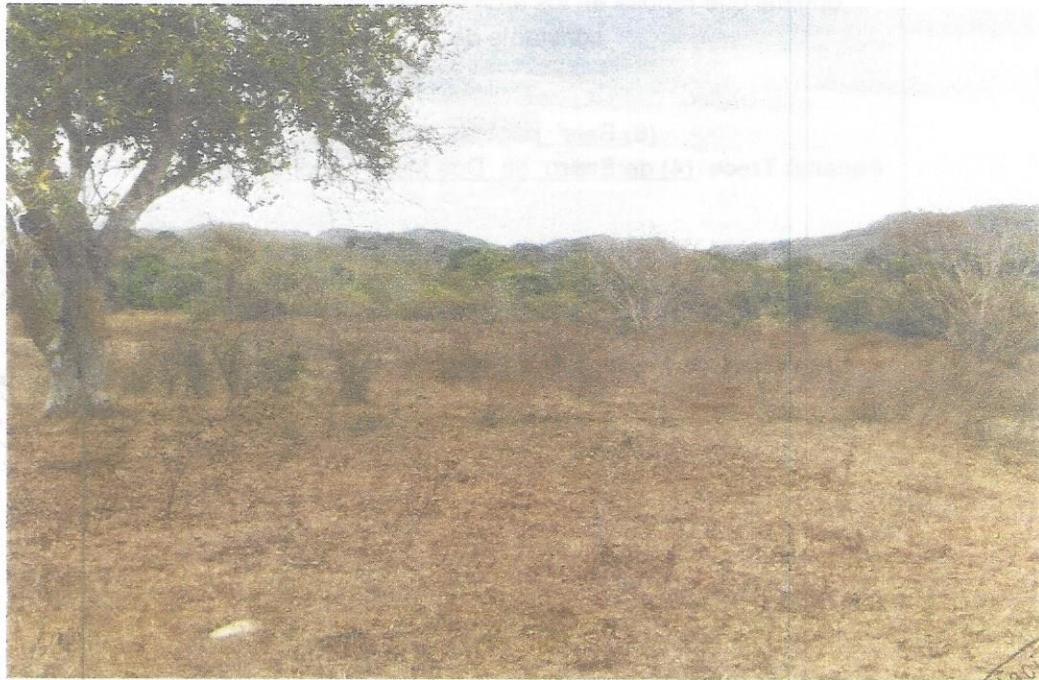
- La vegetación observada está compuesta por herbazales, rastrojo, y árboles dispersos en la finca y sobre todo en las cercas vivas del terreno.
- No se observó, en las fincas o área colindante o cercana al proyecto, viviendas o lugares poblados, lo que favorece el desarrollo del proyecto.
- La finca colinda con la calle principal de asfalto, vía la peana, lo que favorece el acceso al proyecto.

Vista otra sección de la finca y vegetación predominante en la misma (árboles y rastrojo).
