SISTEMA NACIONAL DE PROTECCIÓN CIVIL
DIRECCIÓN DE PREVENCIÓN Y MITIGACIÓN DE DESASTRES
SINAPROC-DPM-347/ 14-8-2018

CERTIFICACIÓN

"Proyecto de Energía Solar Chumical I"
Fincas con Folio Real N°.28433
Ubicado en el sector La Peana,
corregimiento de Canto del Llano,
distrito de Santiago
Provincia de Veraguas.

MEMORIA FOTOGRÁFICA

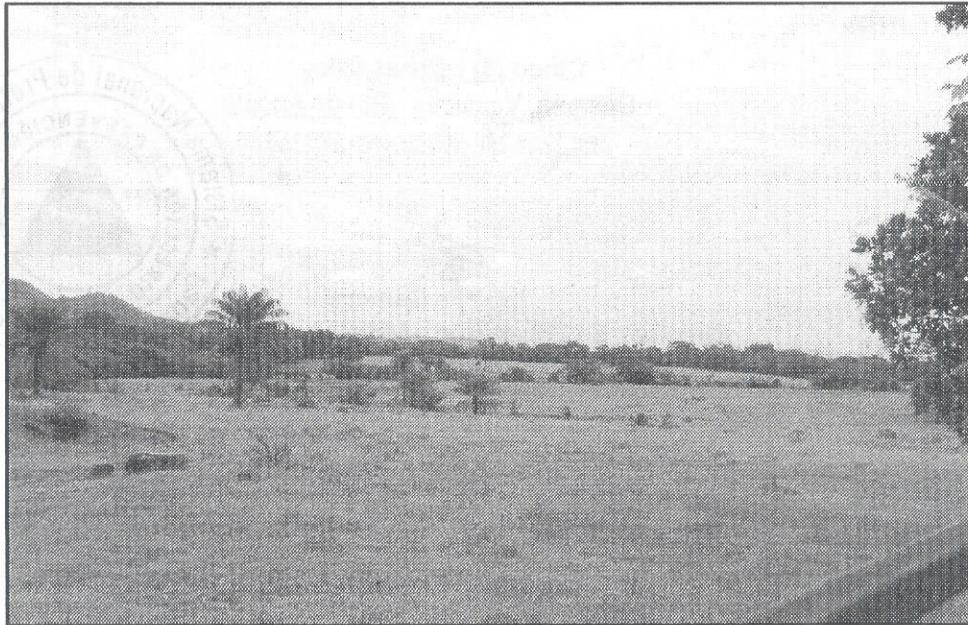
Vista general de la parte frontal de la finca donde se observa que la vegetación predominante en la misma (árboles y rastrojo).

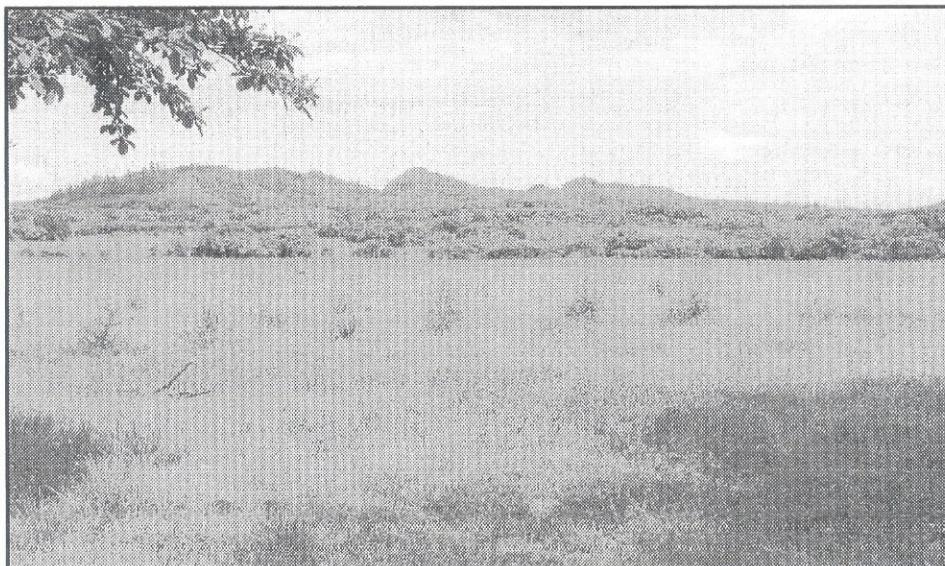
Vista de otra sección de la finca, en la parte media.
