**SECCIÓN DE EVALUACIÓN DE IMPACTO AMBIENTAL**

DIRECCIÓN REGIONAL DE HERRERA  
SECCIÓN DE EVALUACIÓN DE IMPACTO AMBIENTAL

INFORME TÉCNICO DE INSPECCION No. 02-2021, DEL PROYECTO  
“ESTUDIO, DISEÑO, CONSTRUCCIÓN, OPERACIÓN Y MANTENIMIENTO DE OBRAS PARA LA CONSTRUCCIÓN DE LA NUEVA TOMA DE AGUA CRUDA Y PLANTA DE TRATAMIENTO DE AGUA POTABLE PARA LA COMUNIDAD DE PARITA Y COMUNIDADES ALEDAÑAS, DISTRITO DE PARITA, PROVINCIA DE HERRERA”

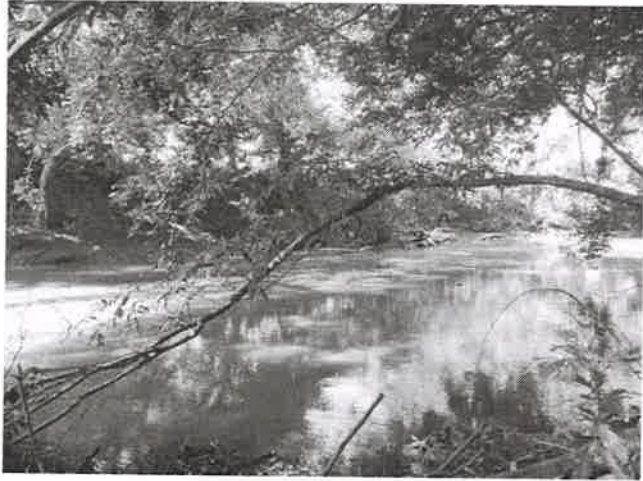
**Fotografía N° 1:** Sitio en el cual se ubicará la toma de agua cruda.

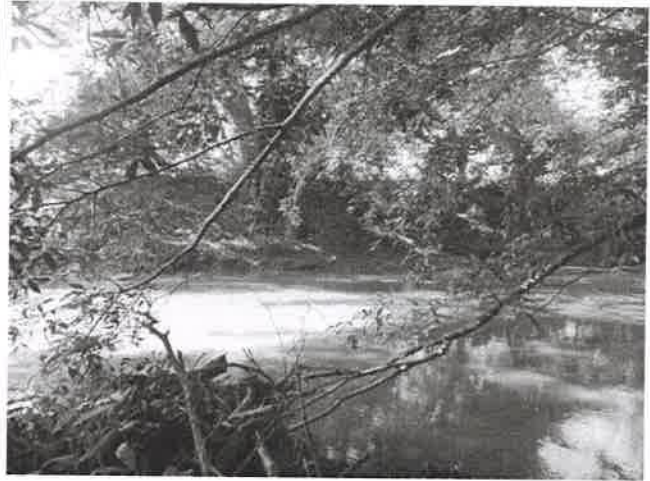
- ⇒ Se evidenció que la ubicación propuesta para la toma de agua cruda, presentaba un nivel de agua bajo y turbiedad producto de la sedimentación en el cauce del río, de igual forma, se observó que las márgenes del río Parita en dicho punto, se encuentran desprovistas de cobertura vegetal, lo cual aumenta la probabilidad de erosión en el sitio. Se evidenció la necesidad de realizar obras civiles que garanticen la protección en las márgenes del río, con la finalidad de controlar la erosión y sedimentación, que pueda afectar la nueva toma de agua cruda, al igual que el establecimiento de una represa que permita mantener la captación del caudal suficiente para abastecer la planta de tratamiento de agua potable. Se conversó sobre la necesidad del enriquecimiento de la cobertura vegetal del Río Parita.

**Fotografía N° 2:** Sitio de establecimiento de toma de agua cruda.

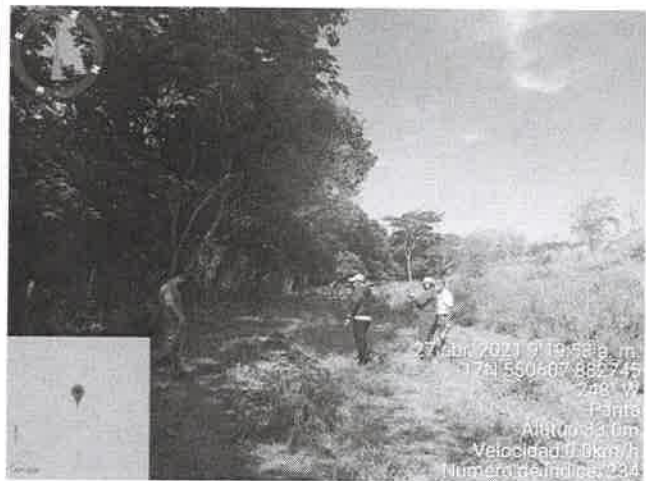
**Fotografía N°4:** Sitio de ubicación de la estación de bombeo de agua cruda.

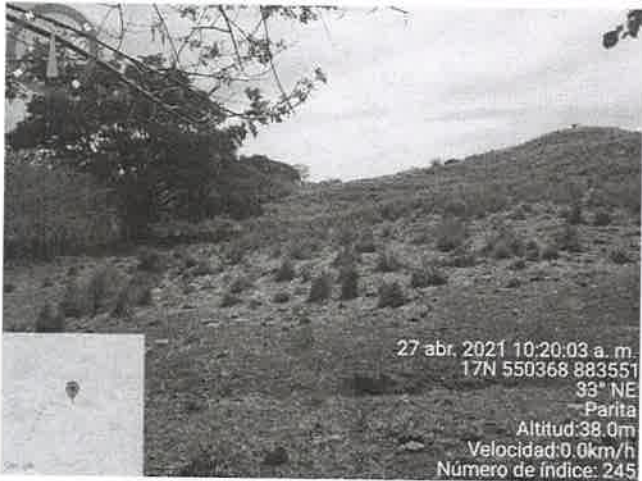
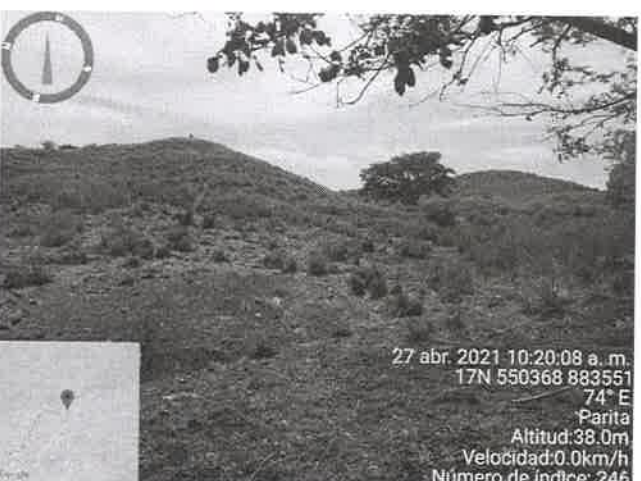
Durante la inspección se pudo observar que el área en el cual se pretende construir la planta de tratamiento de agua potable, infraestructuras complementarias y tanque de almacenamiento de agua, es un área intervenida, utilizada actualmente con fines agropecuarios. Se observa que la topografía del sitio es irregular, en la mayor elevación presente en el terreno, se ubicará el tanque de almacenamiento de agua. La vegetación está conformada por gramíneas y árboles presentes en las cercas vivas.

<p>27 abr. 2021 10:20:08 a. m. 17N 550368 883551 74° E Parita Altitud: 38.0m Velocidad: 0.0km/h Número de índice: 246</p>
<p><b>Fotografía N° 5:</b> Sitio de establecimiento de la planta de tratamiento de agua potable.</p>	<p><b>Fotografía N° 6:</b> Sitio de establecimiento de la planta de tratamiento de agua potable.</p>

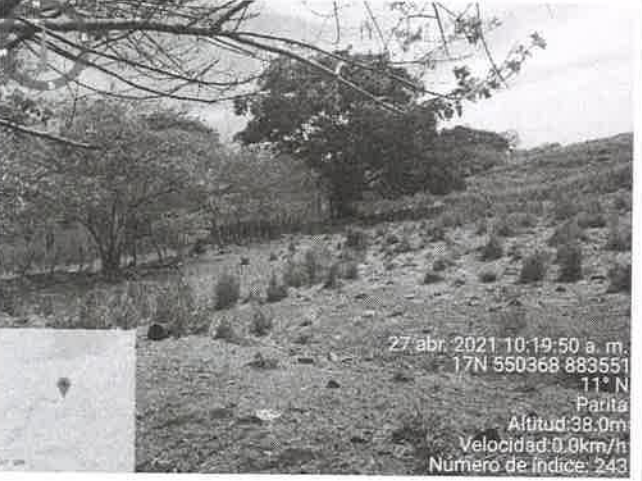
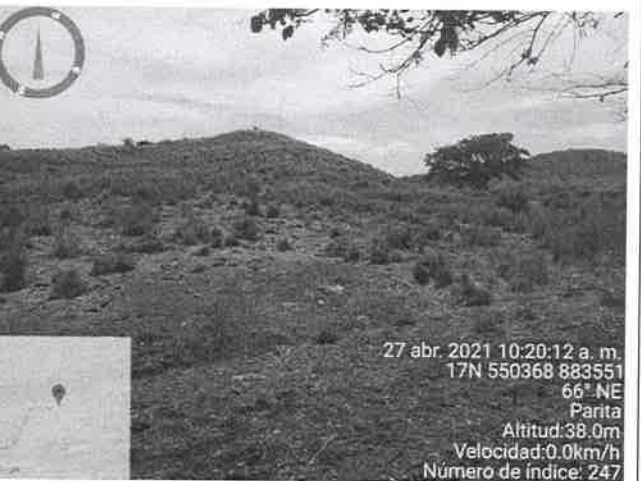
<p>27 abr. 2021 10:20:12 a. m. 17N 550368 883551 66° NE Parita Altitud: 38.0m Velocidad: 0.0km/h Número de índice: 247</p>
<p><b>Fotografía N° 7:</b> Vegetación presente en las cercas vivas en el sitio en el cual se ubicará la planta de tratamiento de agua potable.</p>	<p><b>Fotografía N° 8:</b> Elevación en el cual se ubicará el tanque de almacenamiento de agua.</p>

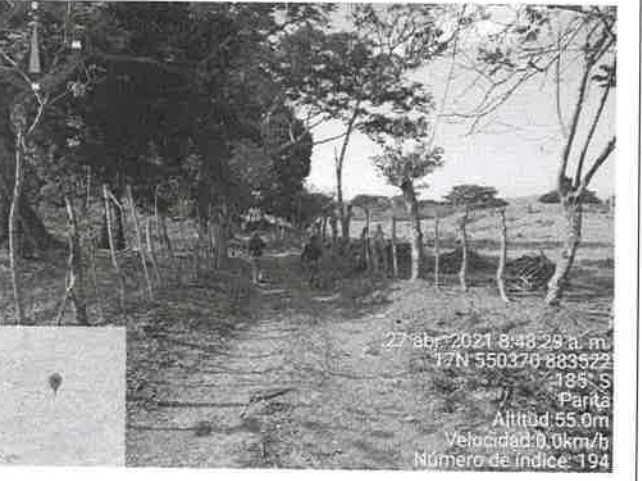
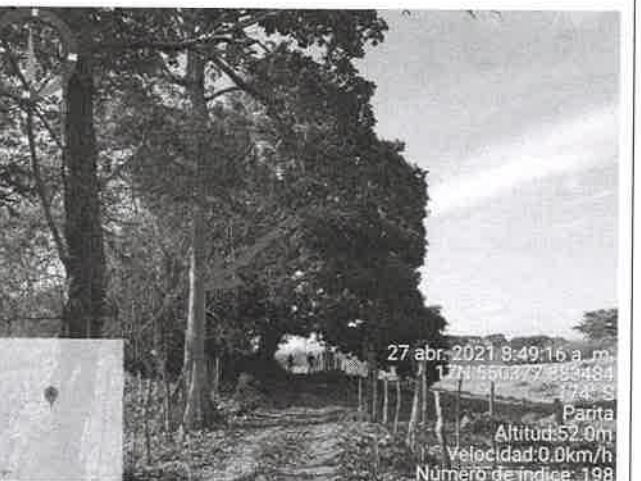
Posteriormente, se recorrió el camino a rehabilitar, con la finalidad de dar acceso a la nueva toma de agua cruda y estación de bombeo, mismo que servirá para la instalación de la línea de conducción de agua cruda hacia la planta de tratamiento de agua potable. Esta es una vía de acceso hacia las fincas colindantes y hacia el Río Parita (servidumbre pública). La vía

mantiene estado de terracería, con secciones en mal estado. La vegetación en las cercas vivas está conformada por árboles de mayor diámetro, entre estos, podemos mencionar: árboles de Panamá (*Sterculia apetala*), corotú (*Enterolobium cyclocarpum*), barrigón (*Pseudobambax septenatum*), guachapalí (*Samanea saman*). La topografía presente en el camino a rehabilitar es levemente irregular.

<p>27 abr. 2021 8:49:16 a. m. 17N 550370 883484 174° S Parita Altitud: 52.0m Velocidad: 0.0km/h Número de índice: 198</p>
<p><b>Fotografía N° 9:</b> Inicio del camino a rehabilitar, en el cual se establecerá la línea soterrada de conducción de agua cruda y la línea del tendido eléctrico.</p>	<p><b>Fotografía N° 10:</b> Árbol de Panamá, presente en el alineamiento de la vía a rehabilitar.</p>

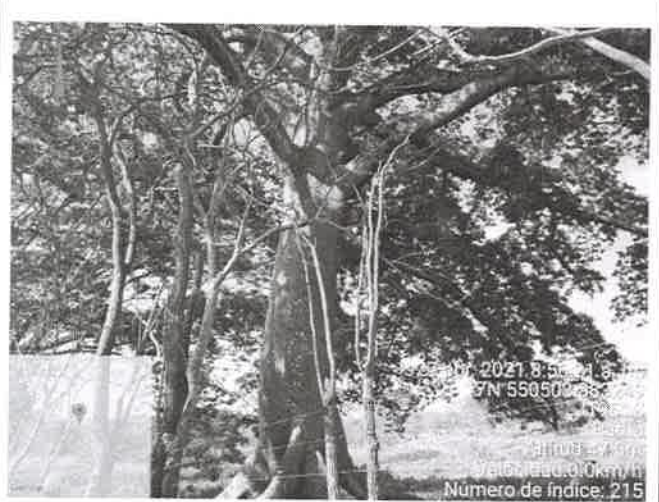
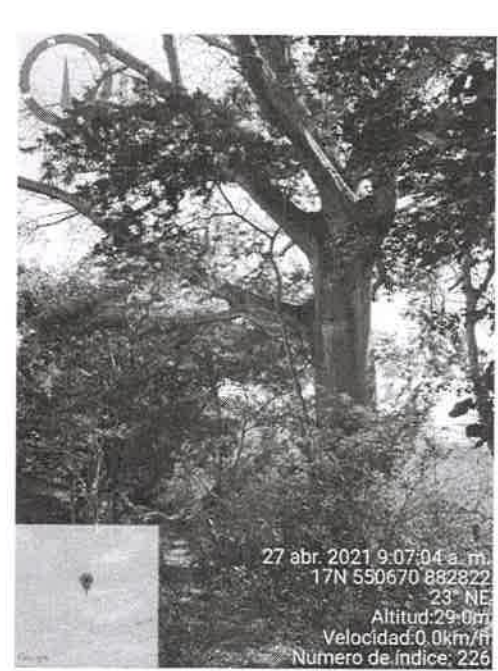
- ⇒ Se verificó que la ubicación del alineamiento de la vía a rehabilitar (tubería de conducción de agua cruda y tendido eléctrico), cuenta con árboles de mayor diámetro que se verán afectados con la construcción de estas infraestructuras, con lo cual, se cuestionó a personal de CONADES, en referencia a la probabilidad de cambiar el alineamiento de la vía, hacia el terreno ubicado a un costado (a la derecha), el cual a pesar de ser una finca privada, se encuentra desprovisto de vegetación arbórea, y la vegetación está conformada principalmente por gramíneas, lo cual generaría un menor impacto ambiental en la cobertura arbórea próxima a la fuente hídrica.

**Fotografía N° 11 - 16:** Vista de la vegetación presente en el alineamiento del camino a rehabilitar, se observaron árboles de DAP mayor a 20 cms, entre estos, corotú, barrigón, Panamá, guachapalí, entre otros.
