INVESTIGACION GEOTECNICA

TRABAJO No.: 1-1883

Asunto: **Investigación de Suelos,**
“ZAITA POINT”

Proyecto: ZAITA POINT

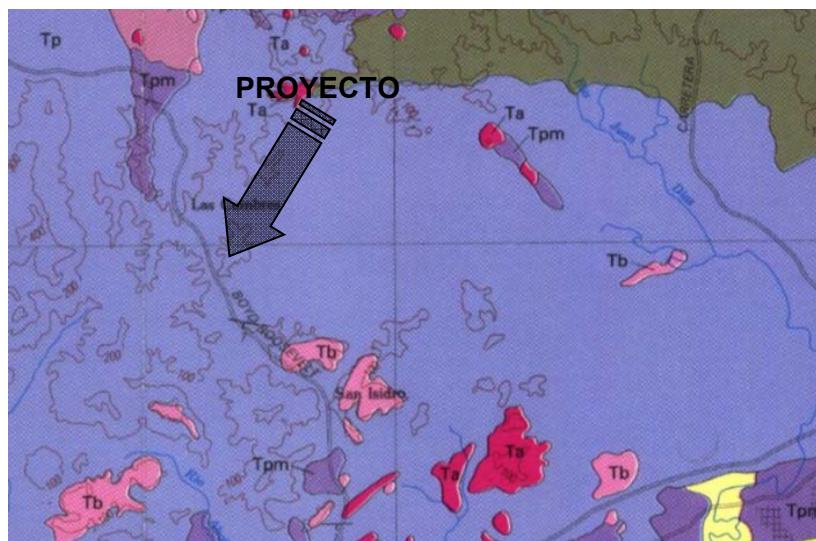
MAPA GEOLÓGICO DEL AREA DE ESTUDIO¹

4.- RESULTADOS: El área estudiada se encuentra dentro de la formación la Panamá (Tp), oligoceono inferior a superior. Principalmente aglomerado, generalmente andesítico en tobas de grano fino. Incluyendo conglomerado depositado por corrientes.

Tbm	Formación Bohío, facies marino, Oligoceno inferior a superior. Arenisca calcárea y conglomerado con guijarros pequeños
Tp	Formación Panamá, Oligoceno inferior a superior. Principalmente conglomerado generalmente andesítico en tobas de grano-fino. Incluye conglomerado depositado por corrientes
Tpm	Formación Panamá, facies marino, Oligoceno inferior a superior. Arenisca tobácea, lutita tobácea, caliza algácea y foraminífera. Lutita arenosa en la parte basal en el sinclinal Quebrancha

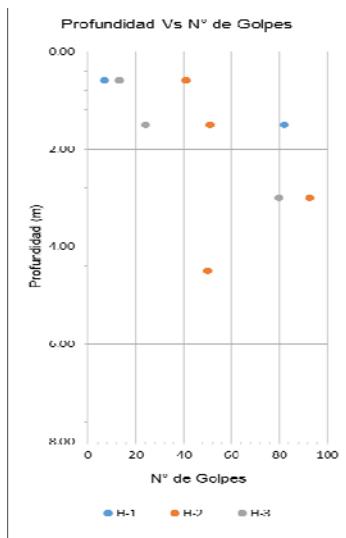
Grafica N° 1: Profundidad Vs N° de Golpes

En los siguientes gráficos se muestran los porcentajes de humedad de las muestras obtenidas en sitio, número de golpes por sondeo de la prueba de penetración estándar (SPT).

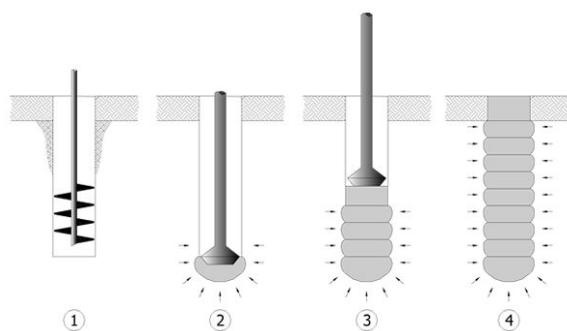
CONCEPTO BÁSICO DEL GEOFIERS

- Señalamos que para este reporte, todas las profundidades están en función del nivel en donde iniciaron cada una de las perforaciones al momento de realizar el estudio.
- Considerando la presencia de suelos de consistencia dura a 1.50 m de profundidad del nivel de inicio de las perforaciones, recomendamos el uso de cimientos aislados o combinados tipo zapata, desplantados a la profundidad indicada diseñándolas para una capacidad de soporte admisible de 20,000 kg/m².
- En caso de necesitar mayor capacidad de soporte admisible, se puede contemplar un mejoramiento de suelos por medio de Geopiers, con lo cual se podrá diseñar las zapatas para una capacidad de soporte admisible de 30,000 kg/m². Aclaramos que el diseño de este mejoramiento es una patente de Tensar Earth Technologies, por lo que debe ser diseñado por el proveedor.

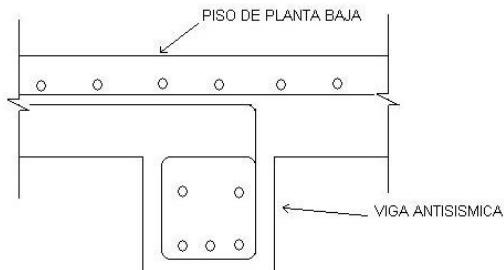
- Las fundaciones se deberán amarrar entre si longitudinal y transversalmente por medio de vigas antisísmicas a nivel del piso de la planta, el cual deberá tener un espesor mínimo de 12.5 cm, ser reforzado en ambas direcciones y anclado a las vigas antisísmicas mediante espigas de acero.

DIBUJO ESQUEMÁTICO MOSTRANDO SOLAMENTE LA UBICACIÓN DE LA VIGA SÍSMICA CON RESPECTO AL PISO DE PLANTA BAJA.

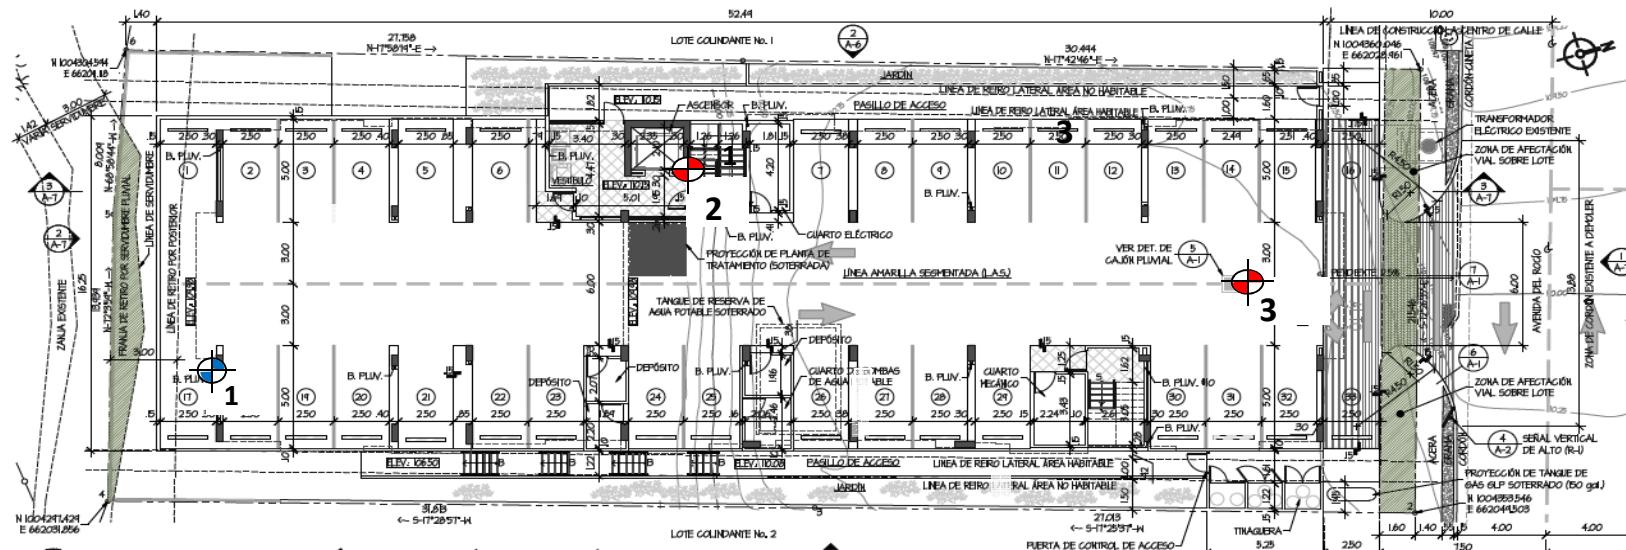
DETALLE DE LOCALIZACIÓN

HOYO Nº	COORDENADAS WGS84	
	ESTE	NORTE
1	662027	1004312
2	662018	1004333
3	662033	1004356

PERFORACION MECANICA ROTATIVA

PERFORACION PENETROMETRO DINAMICO DPSH

2.- LOCALIZACIÓN: La investigación fue realizada en Villa Zaíta, Ciudad de Panamá. En el Apéndice “A”, **Detalle de Localización**, se muestra la ubicación general del sitio y la posición de cada perforación. En el Apéndice “F”, **Fotografías**, se muestra la condición actual del sitio donde se realizaron las perforaciones además de los materiales que conforman la estratigrafía del sitio.

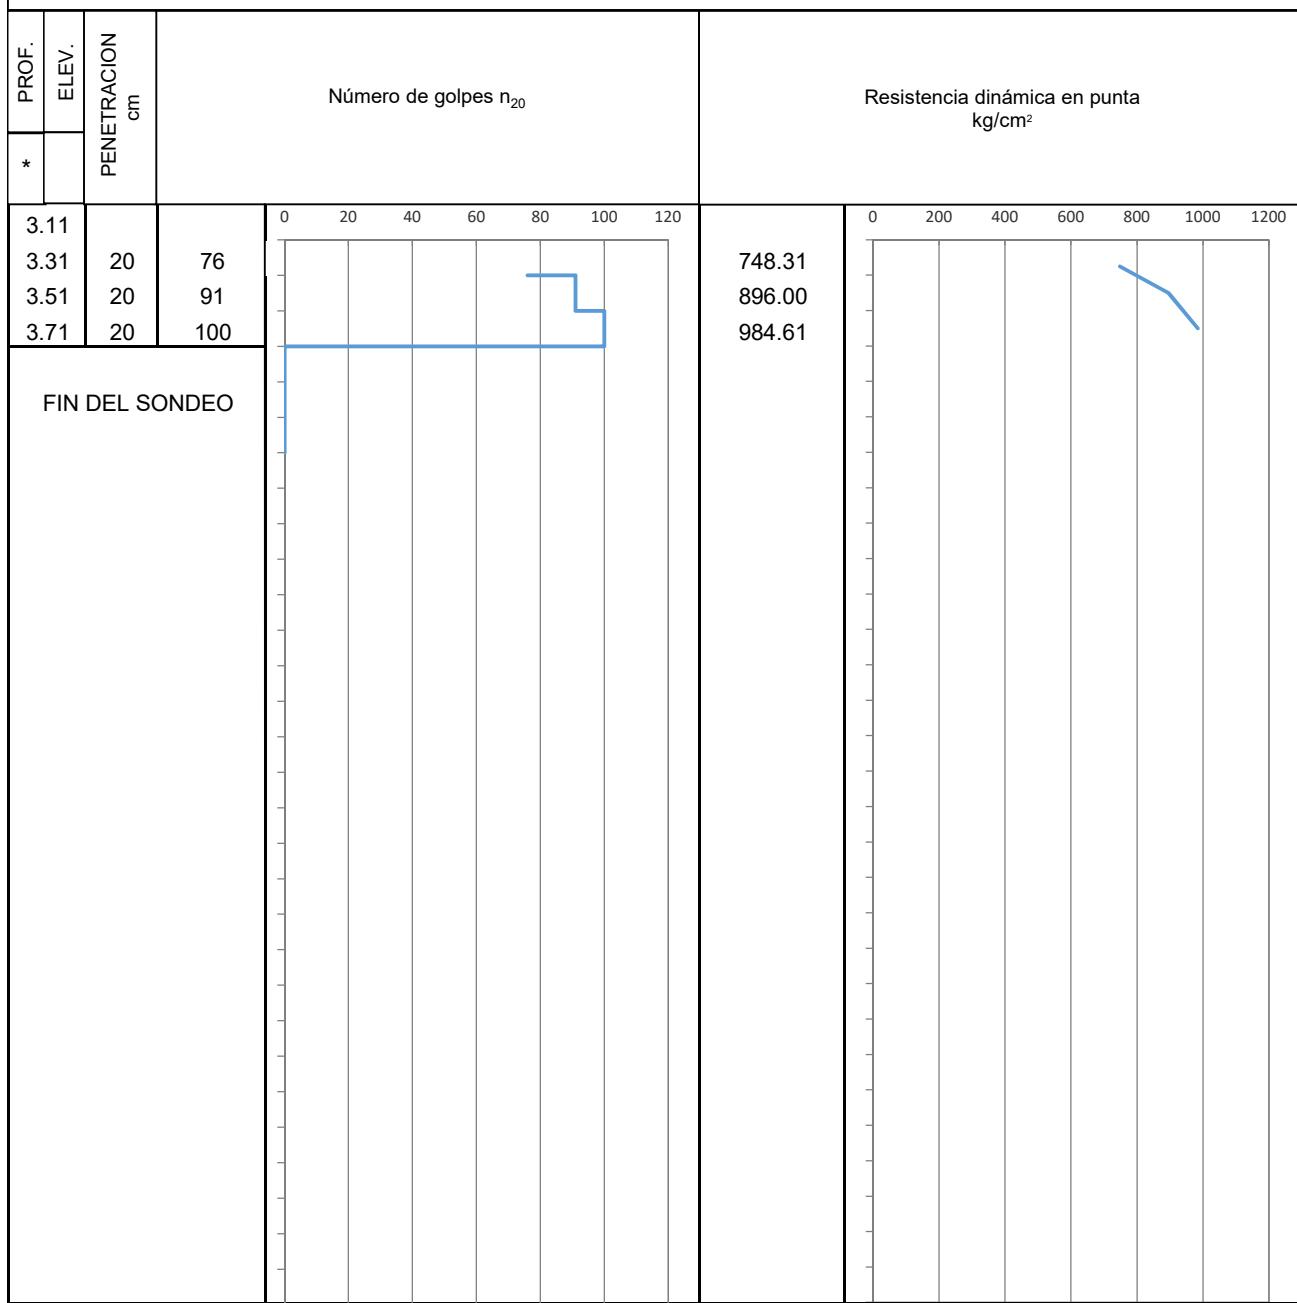
**PRUEBA DE PENETRACIÓN DINÁMICA
DPSH**

TRABAJO No.: 1-1883 HOYO No.: 1 HOJA No.: 2 DE 2 PENETRÓMETRO: DPSH

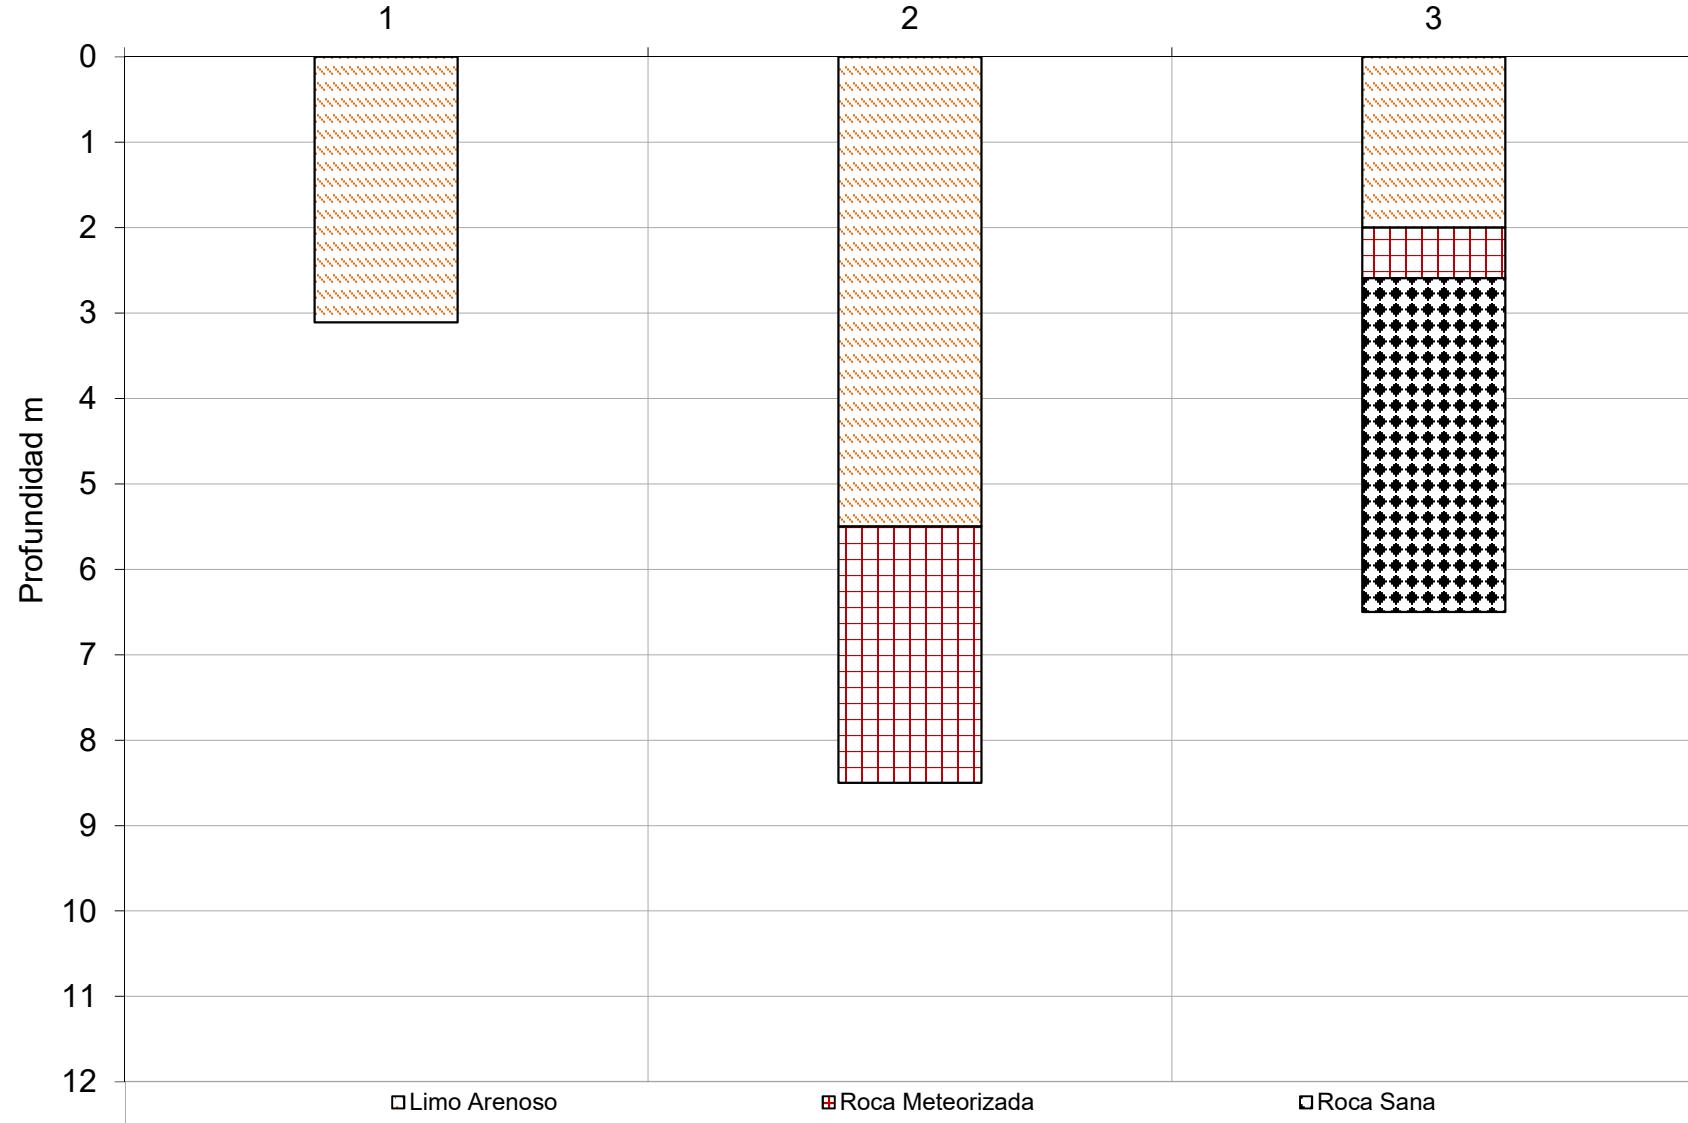
**APENDICE C
ESTRATIGRAFIA**

Iniciando la estratigrafía se encuentra en todos los sondeos un estrato que se clasifica como Limo Arenoso con fragmentos aislados de roca, subangulosos y subredondeados, de consistencia suave a dura, plasticidad baja, contenido natural de agua medio a bajo, con un espesor de 2.00 m a 5.50 m.

La Roca Meteorizada aparece en los Hoyo No.2 y 3, a una profundidad entre 2.00 m y 5.50, aglomerado volcánico, estructura masiva, textura piroclástica, matriz tobácea-arenosa, color marrón claro. Roca suave a moderadamente suave, rh-1 a rh-2; roca fuertemente fracturada a poco fracturada. Fracturas inducidas por la perforación. Fracturas con ángulos de 10°, 20°, 30°, 40°, 80°; superficie plana, rugosas, ligeramente rugosas, moderadamente abiertas, llenas de limo arenoso y óxidos de marrón amarillento. El espaciamiento es de 0.02 a 0.20 m. La roca no reacciona al ácido clorhídrico. La mineralización es de biotita, limo arenoso, óxidos de color marrón amarillento, hematita, magnetita.

A profundidad de 2.59 m en el Hoyo No.3 se encuentra la Roca Sana, aglomerado volcánico, de estructura masiva, textura piroclástica, matriz tobácea-arenosa, morfología subangular y subredondeada, de color gris claro. Roca moderadamente suave a moderadamente dura, rh-2 a rh-3, roca poco fracturada. Fractura con ángulos de 10°, 20° y 30°, de superficie plana, poco rugosa, cerradas y algunas abiertas, con óxidos de color marrón. El espaciamiento entre fracturas es de 0.03 y 0.32 m. la roca no reacciona al contacto con el ácido clorhídrico. Mineralizaciones: hematita, biotita, plagioclasas y magnetita.

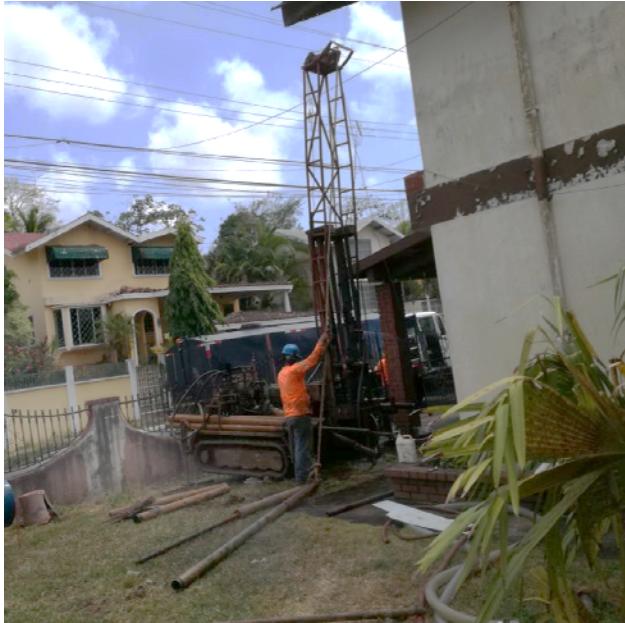
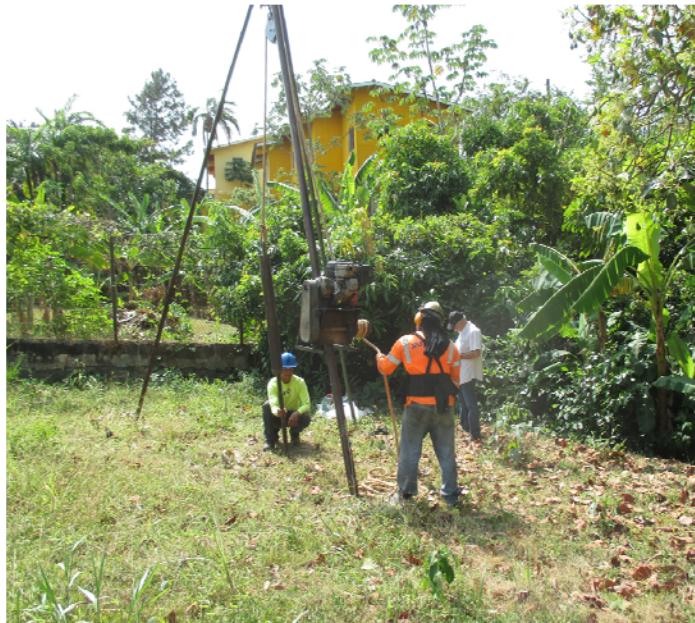
CONDICION DEL SITIO AL MOMENTO DE REALIZAR LAS PERFORACIONES

LIMO ARENOSO

ROCA
METEORIZADA

ROCA SANA

ESTRATIGRAFIA TIPICA ENCONTRADA
