Informe Técnico Geológico

LEVANTAMIENTO GEOLÓGICO PARA EL PROYECTO
PARQUE EÓLICO TRAMONTANA POWER
CORREGIMIENTOS DE GUALACA Y HORNITO, DISTRITO DE GUALACA
PROVINCIA DE CHIRIQUÍ

República de Panamá
2020

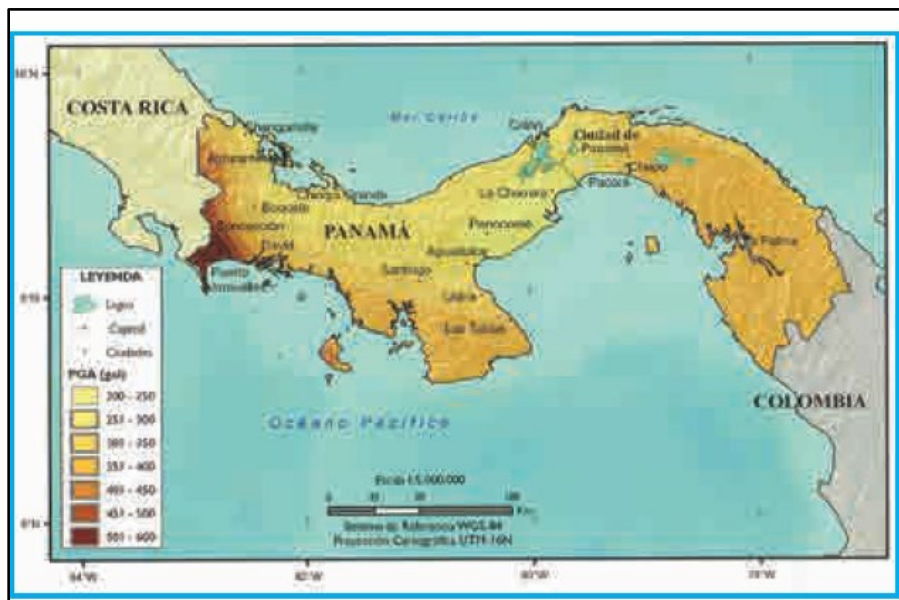
Figura 5. Mapa de la amenaza sísmica en Panamá (PR 500 años)

- Las aceleraciones pico mayores del terreno se predicen en la zona de la cadena volcánica en la Zona de Fractura de Panamá, donde se suma la influencia de la actividad de fallamiento local junto con la Zona de Subducción.
- Los valores máximos de aceleración pico del terreno se predicen en la zona de la cadena volcánica, se dan en la zona del suroeste, alrededor de Puerto Armuelles y los valores decrecen hacia el interior del país.
- En la región más oriental, próxima a la frontera con Colombia, la amenaza vuelve crecer.

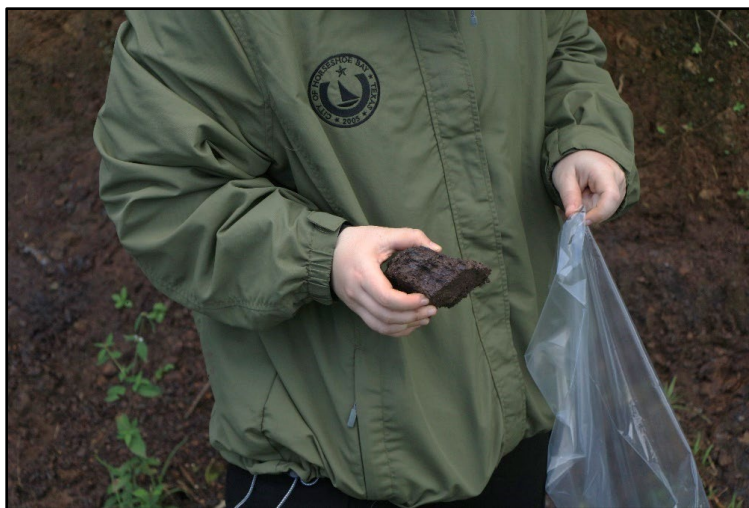
Fotografía 2. Toma de muestra de roca meteorizada en el sitio S-15.
Fuente: Bella Almillátegui (2020)

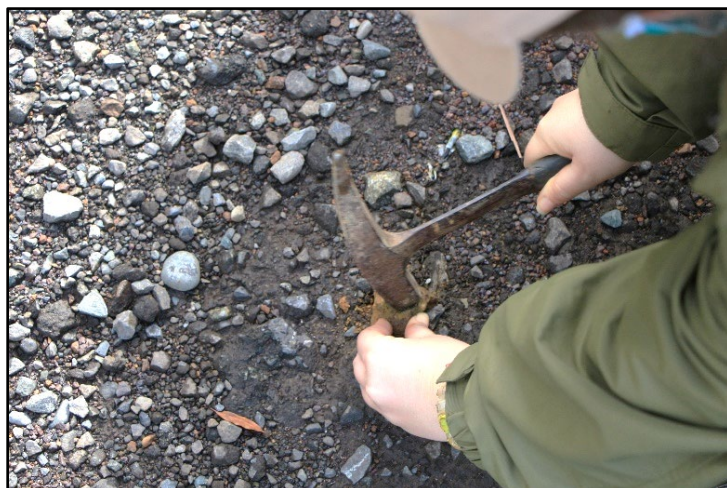
Fotografía 4. Prueba del martillo de geólogo.

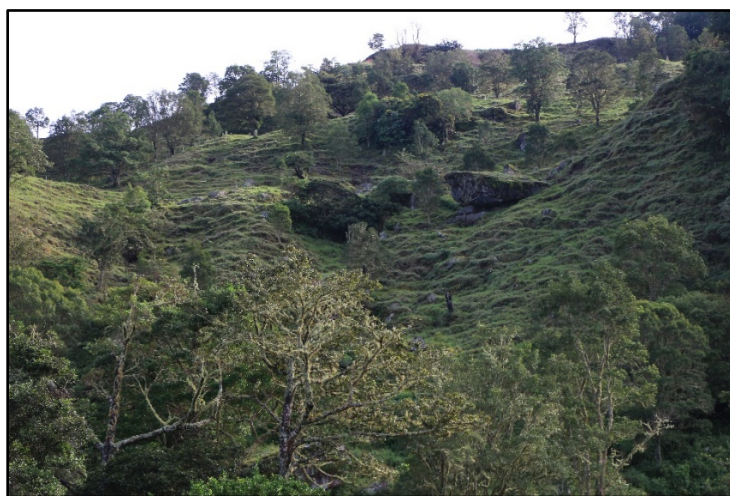
La provincia de Chiriquí se ubica en la región sur occidental de la República de Panamá, en los estribos sur occidentales de la conocida Cordillera Central. Los afloramientos identificados muestran rocas volcánicas y piroclásticas, intrusivas y sedimentos pliocuaternarios (Plioceno), destacando los materiales provenientes de los cuerpos volcánicos de la región, especialmente el Volcán Barú y el Volcán Colorado (Tisingal) (IRHE-BID-OLADE, 1985; Restrepo, 1987). Se observan extensiones con presencia de bloques de roca, posiblemente provenientes de la meteorización y erosión de las laderas de los cerros (Fotografía 5).

Fotografía 5. Panorámica de bloques en la ladera del Cerro Hornito.

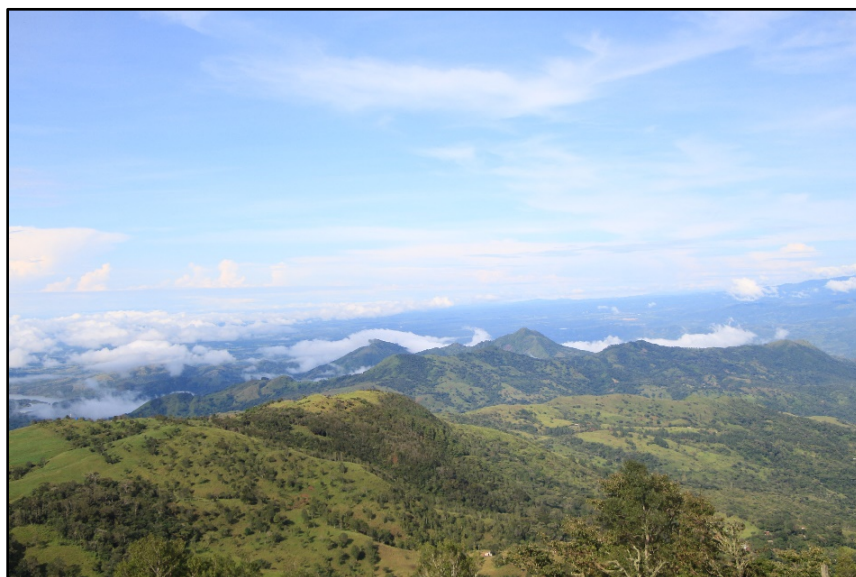
Los relieves desarrollados en el área destacan por ser altos, con pendientes entre 15° a 35° aproximadamente, propiamente montañosos, algunos angostos y bastante verticales (Fotografía 6).

Fotografía 6. Panorámica de cerros y puntos altos desde Hornito.
Fuente: Bella Almillátegui (2020)

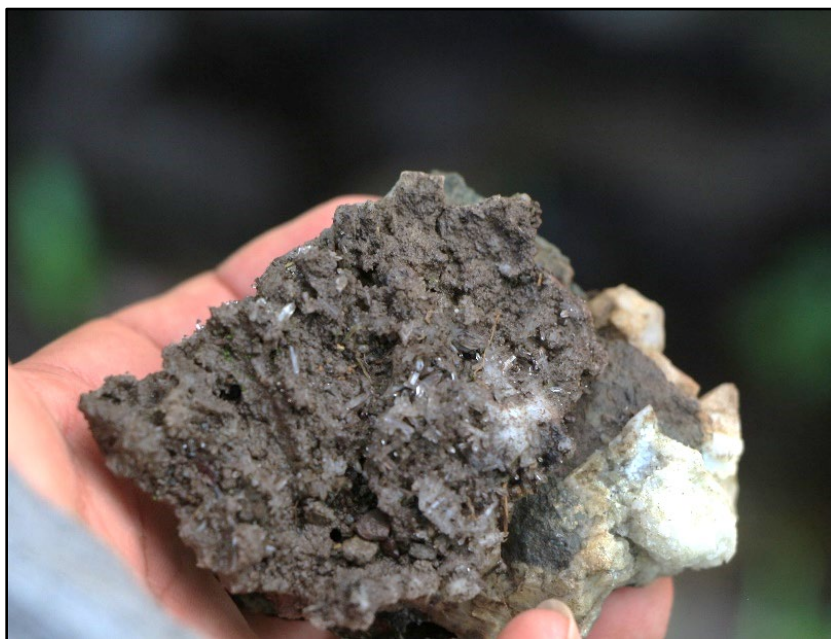
Previamente se explicó que el área de interés está compuesta de rocas ígneas, las que sugieren un ambiente volcánico. Las rocas ígneas son reconocidas por su alta dureza y resistencia a procesos naturales de descomposición como lo es la meteorización. Adicional, se observa la alteración por fluidos hidrotermales que han rellenado fracturas y cavidades con minerales secundarios, conformando cristales de calcita, zeolita y cuarzo (Fotografía 7).

Fotografía 7. Conformación de cristales por Alteración Mineralógica.
Fuente: Bella Almillátegui (2020)

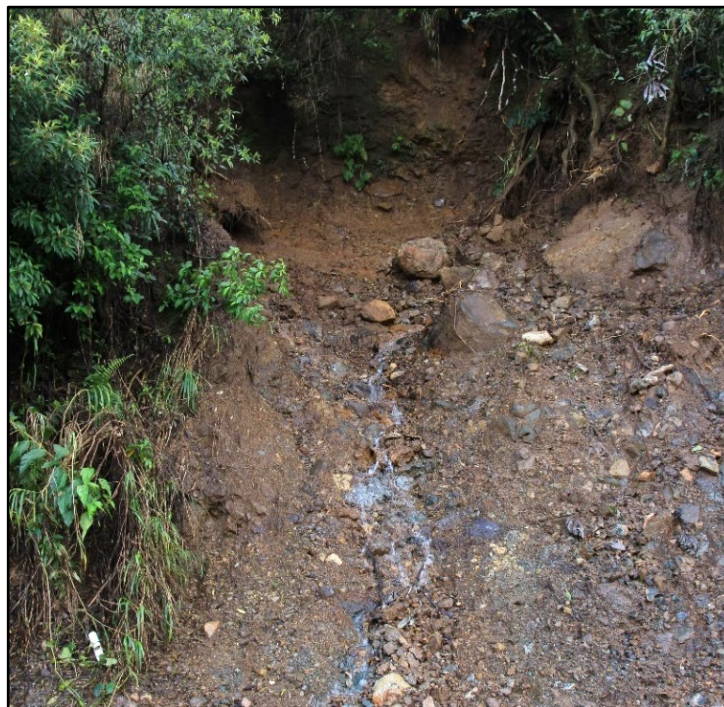
El 66% de los afloramientos observados muestran un grado de meteorización de moderado a alto, acrecentados por las fracturas identificadas como fallas y diaclasas producidas por los esfuerzos tectónicos. Estas estructuras geológicas generan planos de debilidad que promueven el paso del agua a través de sus fracturas, promoviendo la meteorización de las masas rocosas (Fotografías 8 y 9). Exceptuando el sitio S-21, cuya meteorización es bastante superficial, los afloramientos observados presentaron estructuras de meteorización esferoidal conocidos como los “aros de cebolla”.

Fotografía 8. Flujos de agua en afloramientos de roca meteorizada en el sitio S-2.

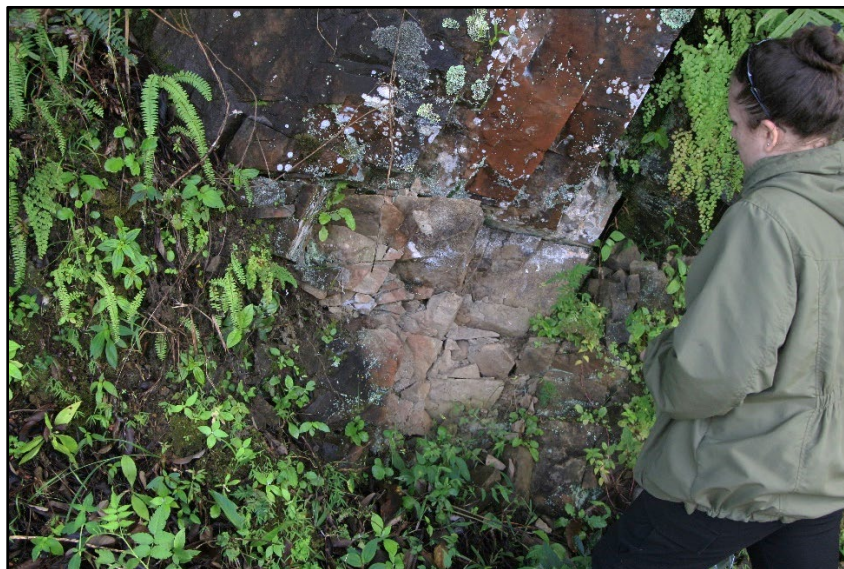
Fotografía 9. Estructuras geológicas en afloramientos de roca meteorizada en el sitio S-16.

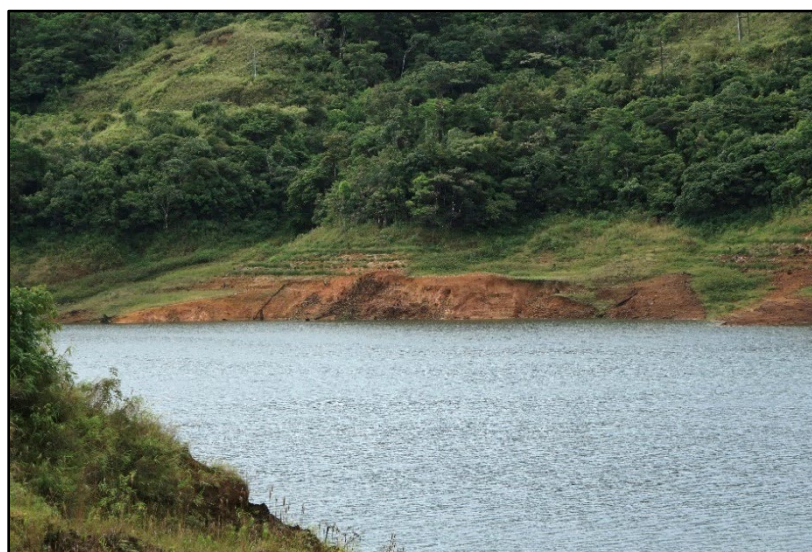
En regiones tropicales con alta humedad y temperatura se presenta una intensa meteorización química, que es fundamental en el desarrollo de grandes espesores de suelos residuales (Fotografía 10). En general, la composición mineralógica y geoquímica de estos materiales definen el comportamiento geotécnico de estos materiales. Con ambientes geológicos tropicales de origen volcánico se presentan características propias de complejidad alta. La deposición, las alteraciones, los procesos superficiales, los sistemas de drenaje, la expansividad, la composición magmática, el clima, la biosfera, las actividades humanas, los mecanismos de transporte, entre otros, son solo criterios que generan un modelo geológico no homogéneo en su interpretación.

Fotografía 10. Panorámica de talud en la margen derecha de la Represa de Fortuna.

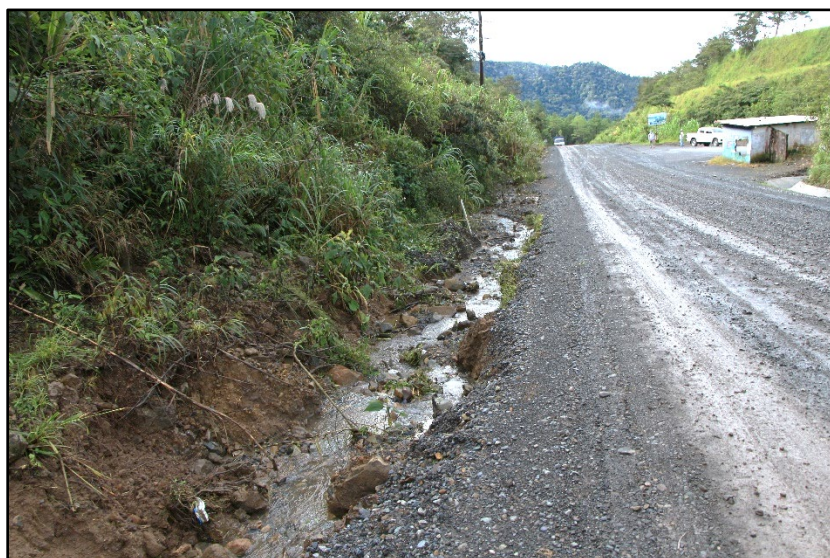
Son materiales porosos, con buena capacidad de retención de agua. La dinámica hidrológica de los suelos depende adicionalmente del espesor de la capa depositada y su grado de consolidación. No se ha identificado propiamente que tenga una relación directa con la turbidez del agua superficial de los cuerpos de agua cercanos, a excepciones de sitios con drenajes deficientes o nulos asociados a las actividades humanas sin control de esta condición (Fotografía 11).

Fotografía 11. Drenajes deficientes en el área de Cerro Hornito.

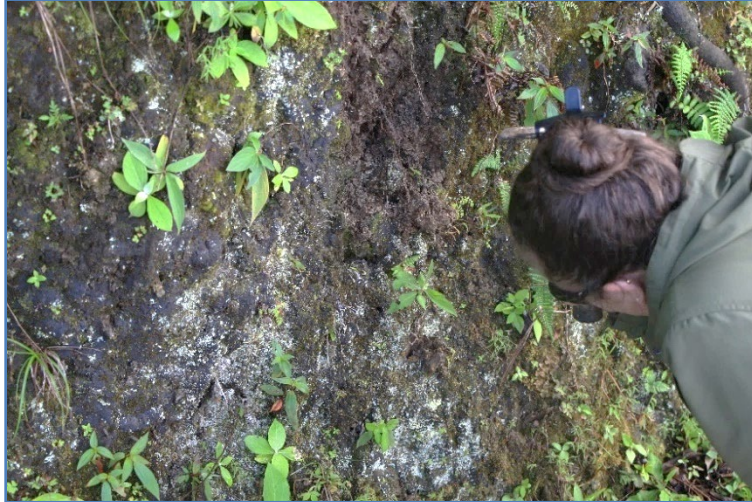
Los depósitos de suelos dominantes en el área de estudio están relacionados al ambiente tropical de formación, presentando altos contenidos de hierro y aluminio, conformando **lateritas**. Se encontraron evidencias de dos importantes grupos de suelos provenientes en su gran mayoría de cenizas volcánicas y otras rocas ígneas como la Andesita. (1) Al tener deficiencias en los drenajes de agua, se puede desarrollar mayores niveles de suelos negros, o con alto contenido de **esmectitas** (Fotografía 12).

Fotografía 12. Suelos negros o marrones oscuros en el área del Cerro Hornito.

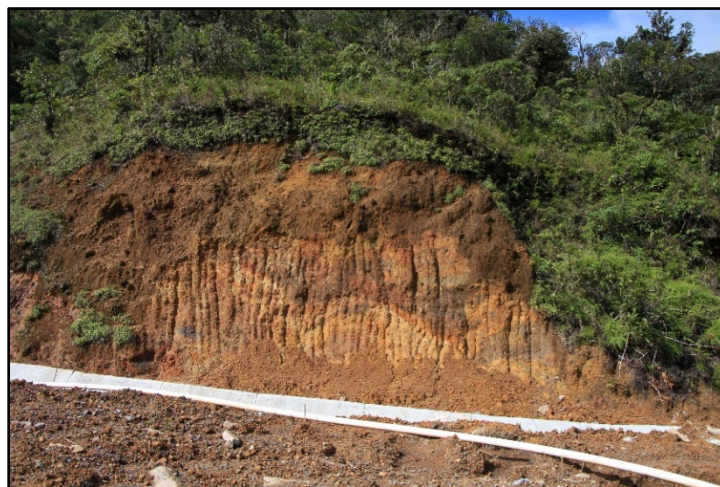
(2) En sitios con drenajes de agua óptimos tenemos niveles de suelos rojos, o con alto contenido de **haloisitas**. Se prevé la presencia de haloisitas laminares por el ambiente geológico tropical de formación. Esta observación debe ser ampliada mediante ensayos de petrografía y geoquímica, incluyendo técnicas edafológicas. Geológicamente, componen masas blandas, en coloraciones entre ocre, marrón y naranja, con un contenido de agua elevado (Fotografía 13).

Fotografía 13. Suelos rojizos o marrones claros en el área de Quijada del Diablo.

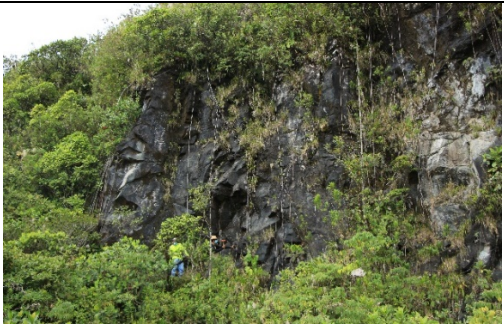
| Sitio | Este | Norte | Descripción del Sitio | Registro Fotográfico |
|---|---|---|---|---|
| S-1 | 363848.0 | 965337.0 | Andesita, RH – 3 a 4, ligeramente meteorizada a sana, textura fanerítica fina, con segunda mineralización de Carbonato de calcio (CaCo_3), reacción al HCL ligera a moderada. Se identifico un sistema de diaclasas interconectadas J1) 204/90 y J2) 295/90, planas, lisas, con presencia de agua, con patinas de oxido. Color: gris oscuro. | |

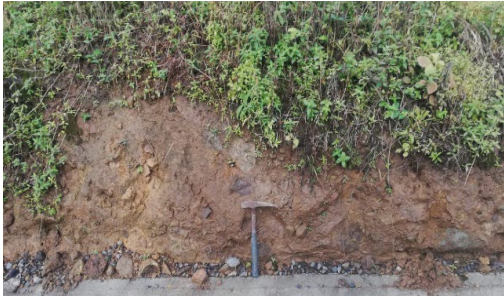
| Sitio | Este | Norte | Descripción del Sitio | Registro Fotográfico |
|---|---|---|---|---|
| S-2 | 366909.0 | 955833.0 | Aglomerado, RH – 1 a 2, altamente meteorizada, matriz limo arenosa, contiene fragmentos ígneos de 6 cm de largo en promedio y bloques de hasta 90 cm de largo, sub-angulares a sub-redondeados. Color: marrón claro y ocre. | |

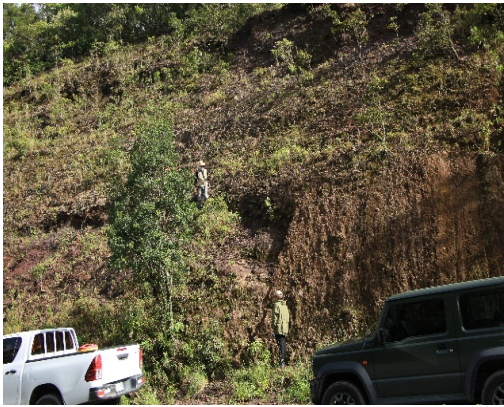
| Sitio | Este | Norte | Descripción del Sitio | Registro Fotográfico |
|---|---|---|---|---|
| S-3 | 366643.0 | 957018.0 | Aglomerado, RH - 1 a 2, moderada a altamente meteorizada, matriz limo arenosa, contiene bloques de andesita y toba, hasta 1.50 m de largo, los bloques de andesita tienen una dureza de RH - 1 a 4, altamente a ligeramente meteorizada, textura afanítica y color gris, marrón y azulado. Por otro lado, la Toba, OC-5 a RH-1, moderada a altamente meteorizada, matriz tobácea fina, con estratificación laminar de 2 a 5 cm en espesor. Todo el sitio está influenciado por un sistema de diaclasa 020/90, y frecuencia de 2/10cm. | |

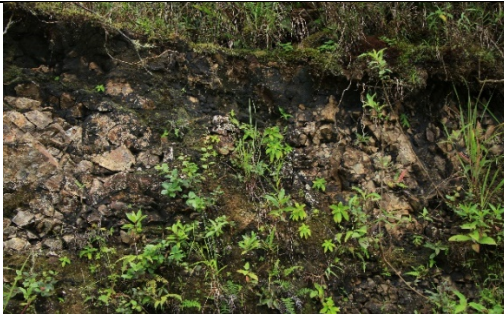
| Sitio | Este | Norte | Descripción del Sitio | Registro Fotográfico |
|---|---|---|---|---|
| S-4 | 365846.5 | 958280.3 | Andesita, RH – 1 a 2, altamente meteorizada, textura fanerítica fina, fracturada, por 3 sistemas de diaclasas J1) 185/63, J2) 100/8 & J3) 20/63, con presencia de óxidos y minerales blancos. Color: gris, marrón, rojizo, naranja, negro y blanco. El afloramiento posee niveles de suelo poco potentes. 5 cm de suelo orgánico. | |

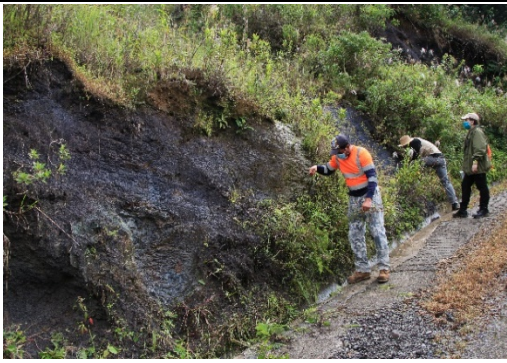
| S-5 | 365594.0 | 958548.0 | Toba, OC-5 a RH-1, moderada a altamente meteorizada, matriz tobácea fina con fragmentos de toba cristalina compuesta de cristales feldespáticos, composición intermedia, altamente fracturada. J1) 125/68 – espaciado de 35 cm y frecuencia de 2/70cm, J2) 212/66 – espaciado entre 8 a 10 cm, y frecuencia de 7/60cm. Color: azul (sana) y rojizo marrón al meteorizarse. | |

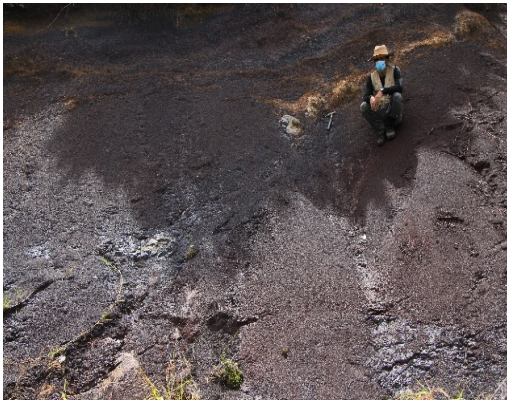
| S-6 | 365477.0 | 958907.0 | Toba, OC-5 a RH-1, moderada a altamente meteorizada, matriz tobácea fina con fragmentos de toba cristalina compuesta de cristales feldespáticos, composición intermedia, altamente fracturada, forma cuñas. F1) 145/60, desplazamiento de 20 cm, rellena de arcilla de falla de alta plasticidad, y paralelo una zona de cizalla de 3 cm de apertura. Color: rojo y púrpura, azulado con gris. En el sitio se encontró una andesita afanítica, posiblemente de origen intrusivo. | |

Las fallas identificadas tienen un comportamiento de fallas normales de persistencia mayor a los 5 metros y ángulo de buzamiento mayor a los 60°. Específicamente la falla ubicada en el sitio 6 tiene una orientación aparente de 145/60, contiene arcilla de falla y un ancho de 3 cm, Ver Fotografía 17.

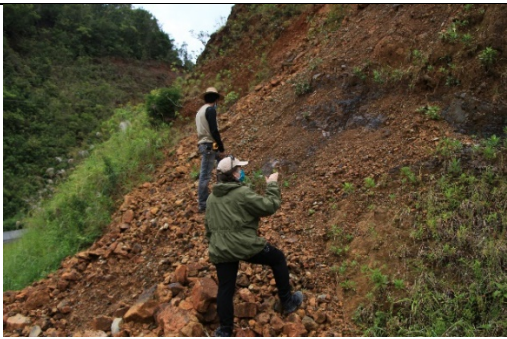
| S-7 | 366519.0 | 957173.0 | Andesita, <i>baked</i> , RH – 1 a 2, completamente a altamente meteorizada. Color: negro, rojizo, gris verdoso y ocre. | |

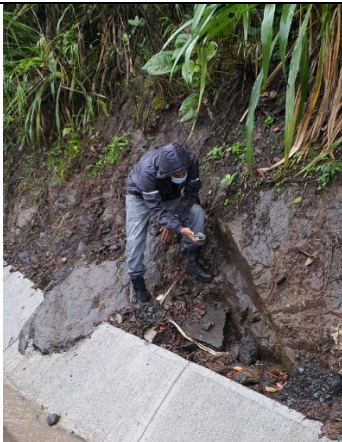
| S-8 | 365284.8 | 959695.1 | Andesita, RH – 2 a 3, moderada a altamente meteorizada, textura fanerítica fina, con la presencia de hornblenda y minerales blancos (calcita y sílice), habito radial y dureza de H>5.5, reacción ligera a moderada de HCL. Color: marrón, rojizo oscuro, marrón oscuro y gris. J1) 235/82 J2) 285/58 J3) 120/65 J4) 310/47 J5) 110/80 | |

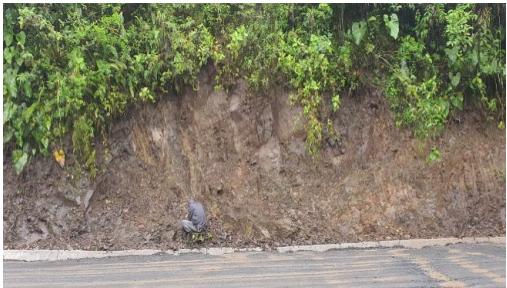
| S-9a | 365180.7 | 959925.4 | <p>Andesita, RH – 2 a 3, moderada a altamente meteorizada, textura fanerítica fina, altamente alterada por clorita, no hay reacción al HCL.</p> <p>Color: gris intermedio, ocre, amarillo, naranja y marrón.</p> <p>J1) 115/50 J2) 160/71 F1) 050/81</p> | |

La otra falla ubicada en sitio 9a tiene una orientación aparente de 050/81, una zona de falla de aproximadamente de 2.5 m, Ver Fotografía 18.

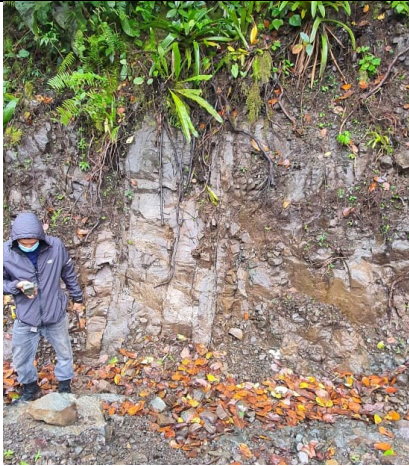
| S-9b | 365183.1 | 960020.6 | <p>Andesita, RH – 2 a 3, moderadamente meteorizada, textura afanítica, altamente alterada por clorita, no hay reacción al HCL.</p> <p>Color: gris intermedio, ocre, amarillo, naranja y marrón.</p> <p>J1) 120/90</p> | |

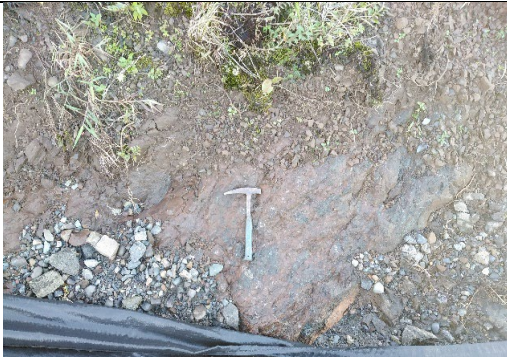
| S-10 | 364699.0 | 960481.0 | <p>Andesita, RH – 3 a 4, ligeramente meteorizada a sana, textura fanerítica fina, con segunda mineralización de Carbonato de calcio (CaCo_3), reacción al HCL ligera a moderada.</p> | |

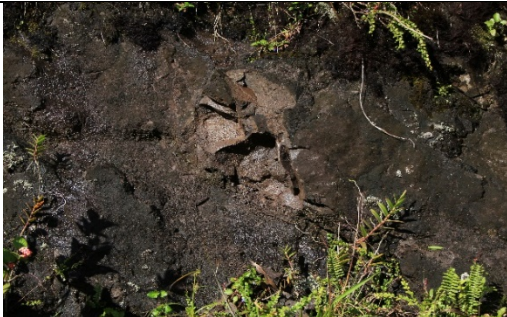
| S-11 | 364922.0 | 960737.0 | <p>Toba, OC-5 a RH-1, moderada a altamente meteorizada, matriz tobácea fina, composición intermedia, altamente fracturada, forma cuñas.</p> | |

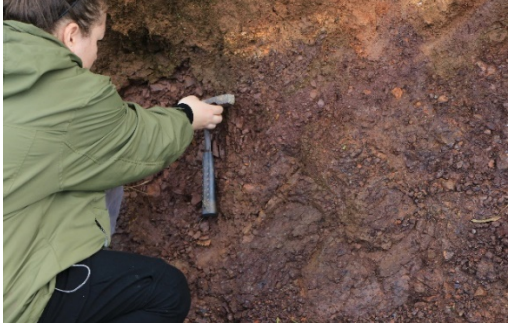
| S-15 | 367151.0 | 956274.0 | <p>Aglomerado, RH – 1 a 2, altamente meteorizada, matriz limo arenosa, contiene fragmentos ígneos de 6 cm de largo en promedio y bloques de hasta 90 cm de largo, sub-angulares a sub-redondeados. Color: marrón claro y ocre.</p> | |

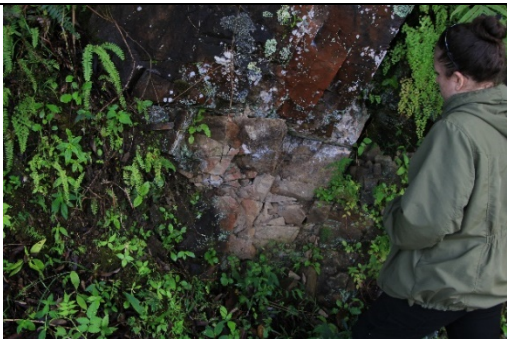
| S-16 | 367278.0 | 956642.0 | Bloque de andesita, RH – 1 a 2, altamente meteorizada, textura afanítica. Color gris claro y ocre. | |

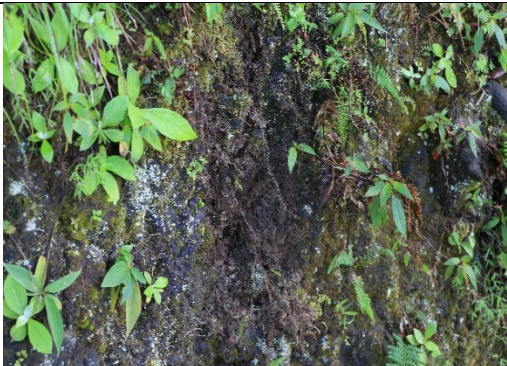
| S-17 | 367396.0 | 956590.0 | Saprolito, limo arcilloso con fragmentos meteorizados de rocas ígneas. Color: marrón oscuro y ocre. | |

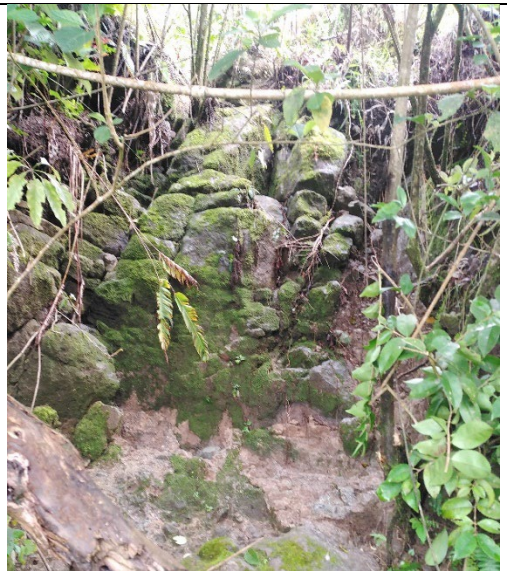
| S-18 | 367211.0 | 956407.0 | Andesita, RH – 2 a 3, moderada a altamente meteorizada, textura fanerítica media, con la presencia de hornblenda y vesículas de minerales blancos (calcita y sílice), habito radial y dureza de H>5.5, reacción ligera a moderada de HCL. Color: marrón, rojizo oscuro, marrón oscuro y gris. | |

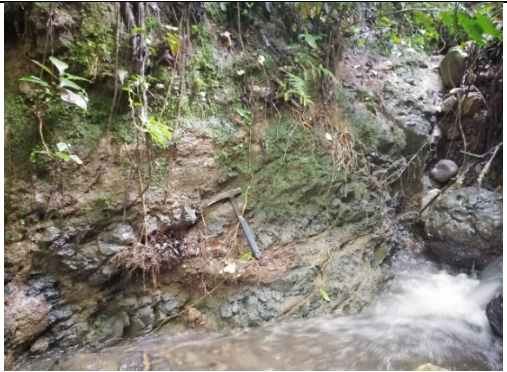
| S-19 | 367430.0 | 956600.0 | Aglomerado, RH – 1 a 2, altamente meteorizada, matriz limo arenosa, contiene fragmentos ígneos de 6 cm de largo en promedio y bloques de hasta 90 cm de largo, sub-angulares a sub-redondeados. Color: marrón claro y ocre. | |

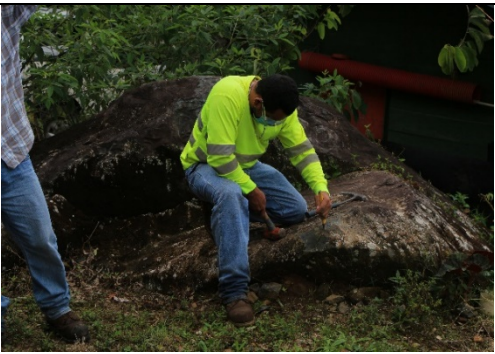
| S-20 | 360116.0 | 966051.0 | Bloque de andesita, RH – 3 a 4, ligeramente meteorizada a sana, textura afanítica. Color: gris oscuro. | |

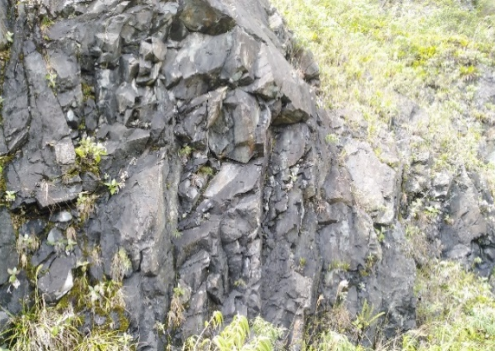
| S-21 | 362309.0 | 966630.0 | Andesita, RH – 3 a 4, ligeramente meteorizada a sana, textura fanerítica fina, con segunda mineralización de Carbonato de calcio (CaCO_3), reacción al HCL ligera a moderada. Se identificó un sistema de diaclasas interconectadas J1) 204/90 y J2) 295/90, planas, lisas, con presencia de agua, con patinas de óxido. Color: gris oscuro. | |

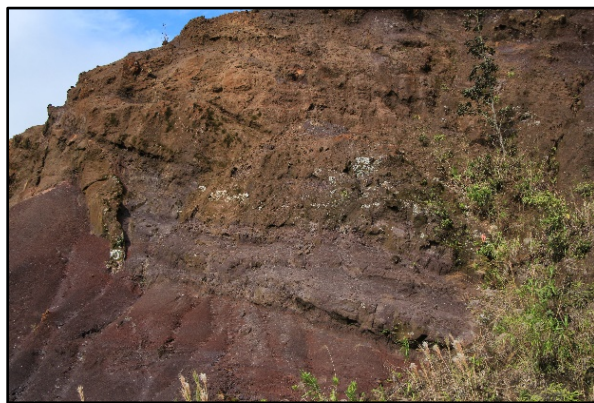
Se observaron niveles de diferentes eventos volcánicos (S-12), los cuales no se discretizaron por el alcance de este estudio y el análisis del vulcanismo del área. Adicionalmente estos materiales como cenizas (tobas), conformando la matriz de estas rocas y conteniendo fragmentos de diferentes tamaños como los lapillis, o bloques de mayor tamaño (brechas), incluso bombas volcánicas (aglomerados). Estas “camadas” de material se observaron en una deposición no uniforme y en muchos casos compleja para caracterizar a simple vista (Fotografía 14).

Fotografía 14. “Depósitos” volcanoclásticos en el sitio S-12.
Fuente: Bella Almillátegui (2020).

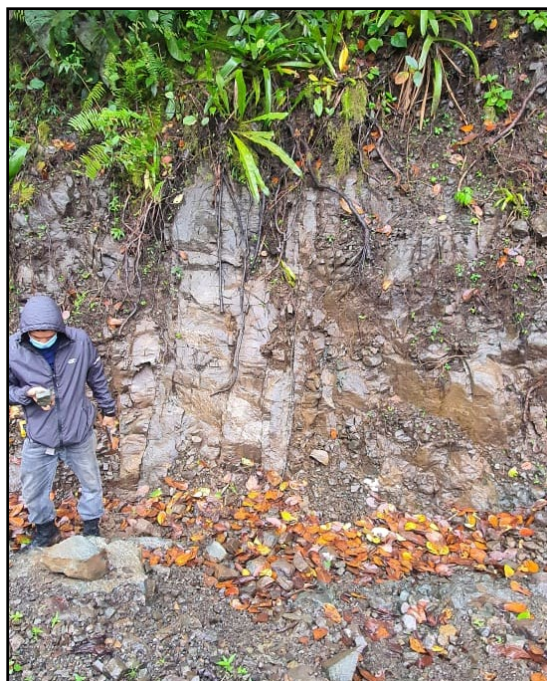
Los afloramientos son de moderadamente a altamente fracturados con diaclasas inclinadas o verticales, planas y otras irregulares, abiertas o rellenas de óxidos y minerales de calcita y cuarzo, persistencia de hasta 3 metros, espaciado de 8 – 35

cm y frecuencia de 2/70 cm y 7/60 cm, forman cuñas, y algunas con flujo de agua.
Ver Fotografías 15 y 16.

Fotografía 15. Andesita altamente fracturada por diaclasas verticales, ubicada en sitio S-9b.

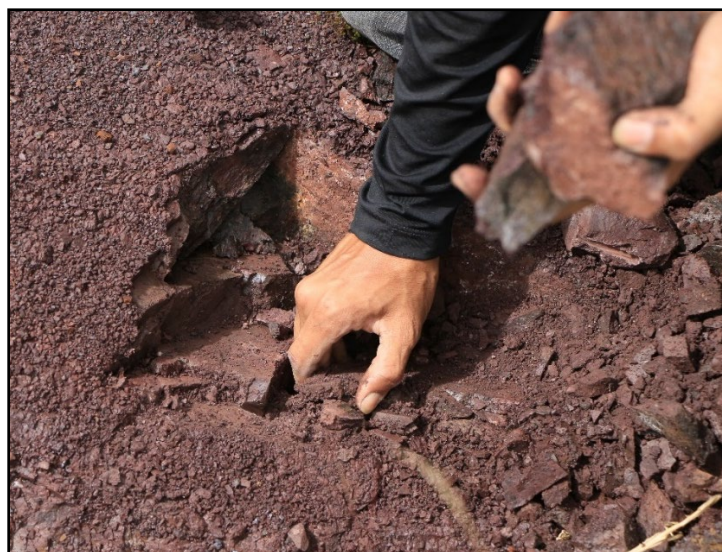
Fotografía 16. Toba altamente fracturada formando cuñas, ubicada en el sitio S-6.

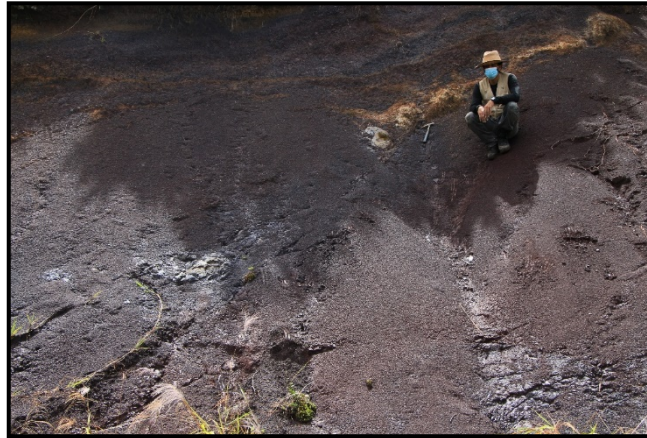
Fotografía 17. Falla normal, ubicada en el sitio S-6.
Fuente: Bella Almillátegui (2020)

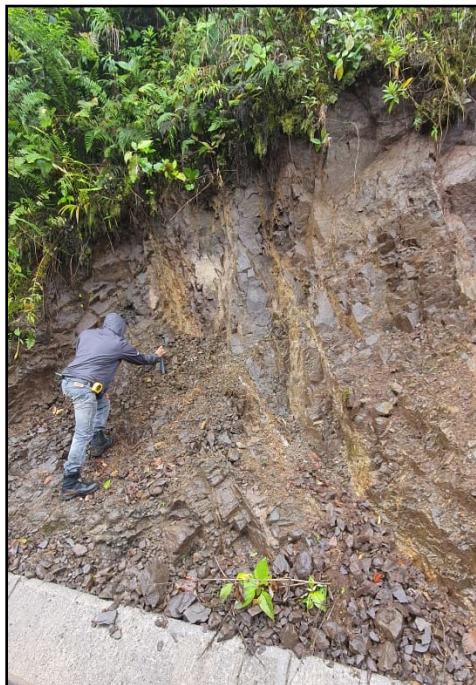
Fotografía 18. Falla ubicada en el sitio S-9a.
Fuente: Bella Almillátegui (2020)

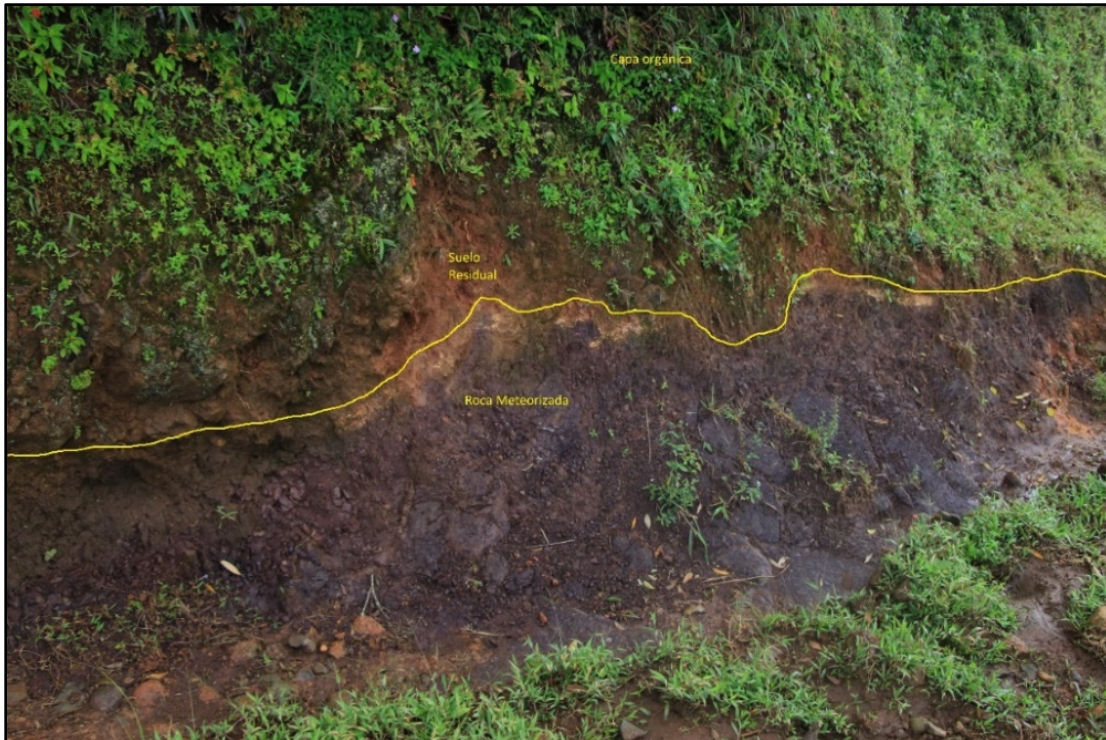
Fotografía 19. Afloramiento de suelo y roca ubicado en el sitio S-15 (Cerro Hornito)

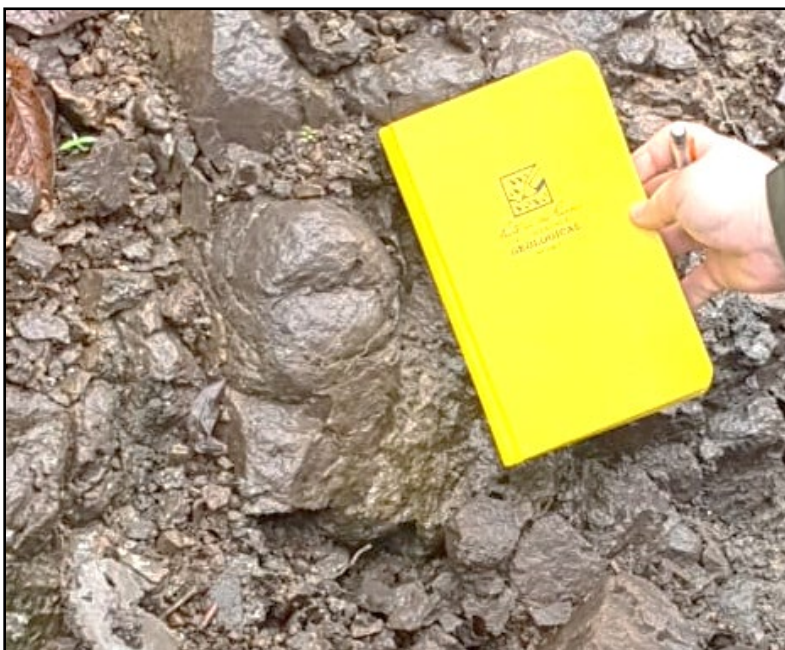
Durante el levantamiento se observó que los afloramientos muestran en general un grado de meteorización moderado a alto y un alto fracturamiento como resultado de los esfuerzos tectónicos que ocurrieron en el área. Estas fracturas identificadas como fallas y diaclasas son planos de debilidad que promueven la meteorización esferoidal, Ver Fotografía 20 y 21.

Fotografía 20. Meteorización esferoidal en Andesita
Fuente: Bella Almillátegui (2020)

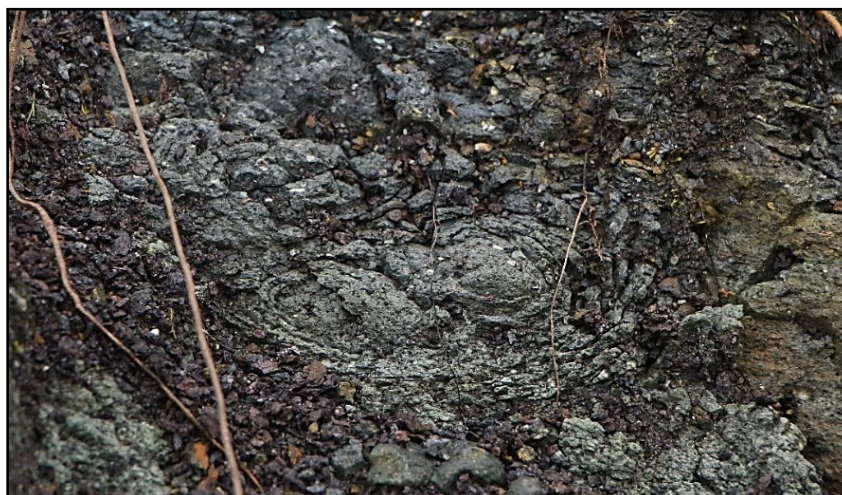
Fotografía 21. Meteorización esferoidal en Toba

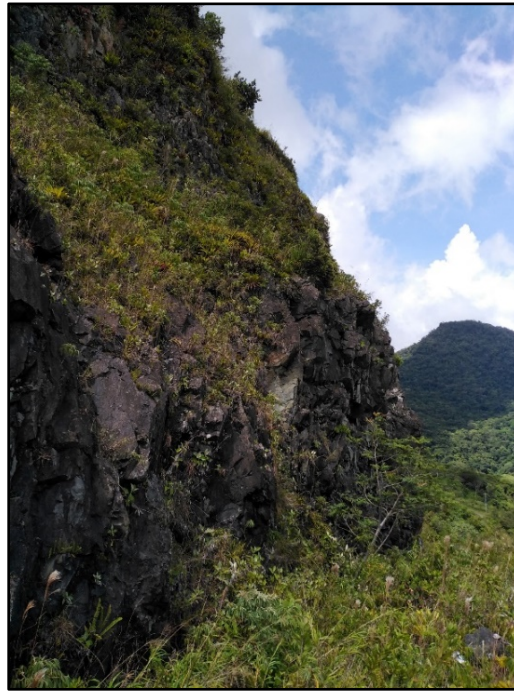
Fotografía 23. La andesita genera taludes verticales de roca

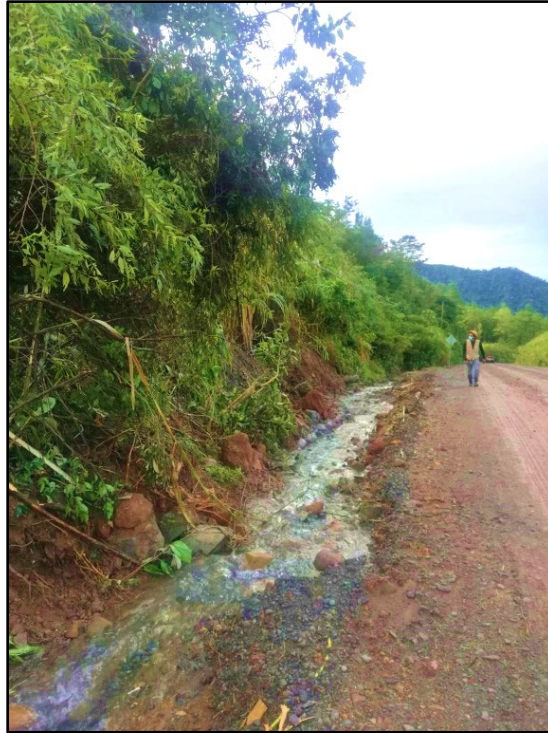
Fotografía 24. Drenajes ineficientes al margen de carretera

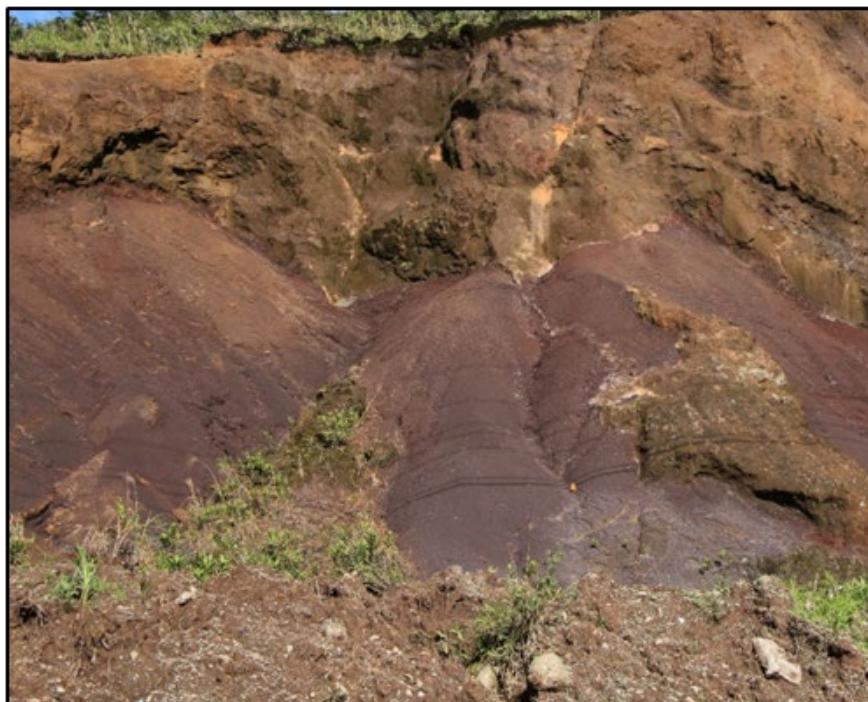
Por ejemplo, las tobas observadas en sitio S-12 presentan surcos de erosión en la masa y no en el suelo debido a su naturaleza de degradarse al ser expuesta, la cual no le permite la retención del suelo. Adicional, su composición química no permite el crecimiento de una capa vegetal, Ver Fotografía 25.

Fotografía 25. Erosión por escorrentía en las tobas en el sitio S-12

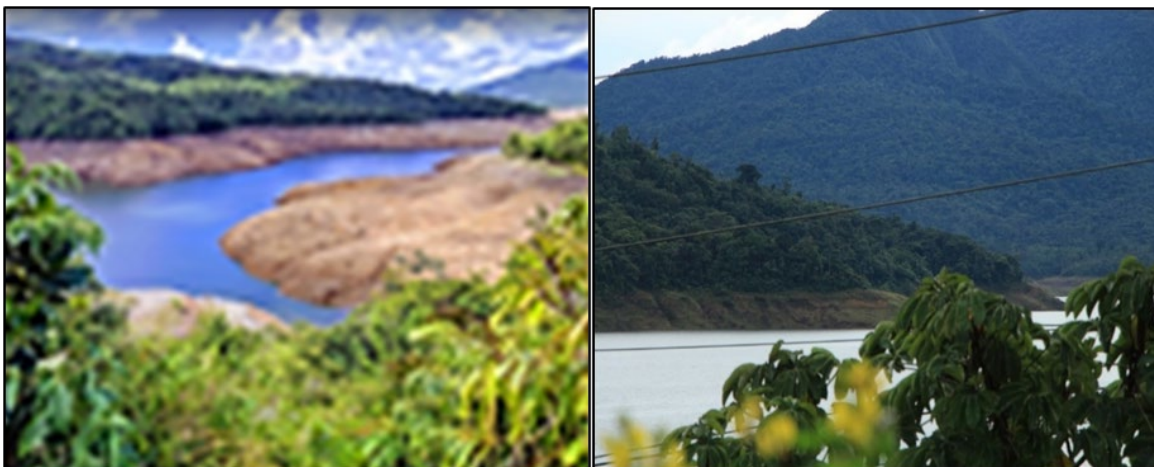
Se identificó que los factores que influyen en la erosión hídrica son la precipitación, la topografía, la erosionabilidad y la cubierta vegetal y pese a que las condiciones climáticas no son favorables para la preservación y descomposición de las rocas, en las Fotografías 26 y 27 observamos que la masa de suelo en el embalse del Proyecto Fortuna sometida al proceso de humedad y secado durante el llenado y vaciado de los niveles del embalse y al proceso de generación eléctrica por más de 40 años, mantiene aún hoy día el mismo volumen aproximado. Esta condición comprueba la estabilidad del área al proceso de erosión de la citada masa de suelo en la **RFF**, donde se proyecta construir en la pendiente sur oeste de esta reserva, el Proyecto de Generación Eólica Tramontana Power.

Fotografía 26. Margen izquierdo y derecho de Presa Fortuna, y Fotografía 27. Margen derecho de Presa Fortuna (2020)

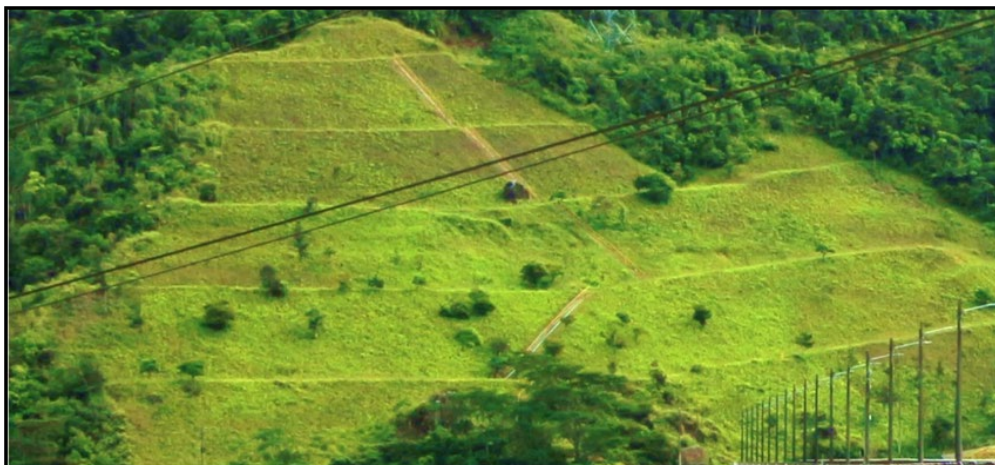
Fotografía 28. Margen derecho de Presa Fortuna (2020)

Fotografías 28 y 29 representan la vista tomada en octubre 2020 en la margen derecha de la represa de Fortuna, donde se puede observar la revegetación y la estabilidad del talud cortado en la capa de suelo hace más de 40 años durante la construcción de la represa.

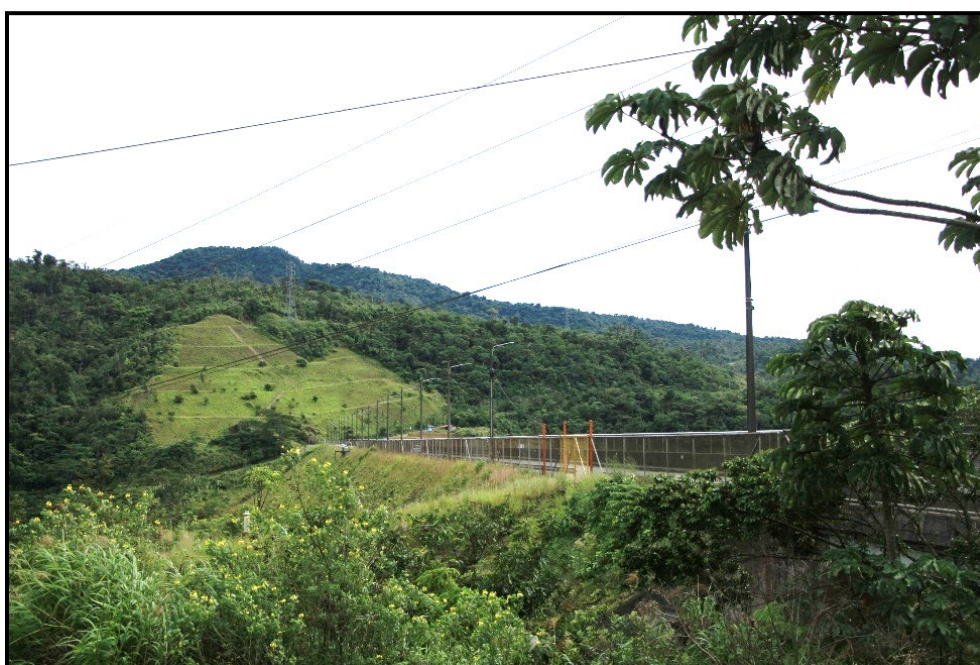
Fotografía 29. Panorámica de Presa Fortuna. Margen derecho de Presa Fortuna (2020)

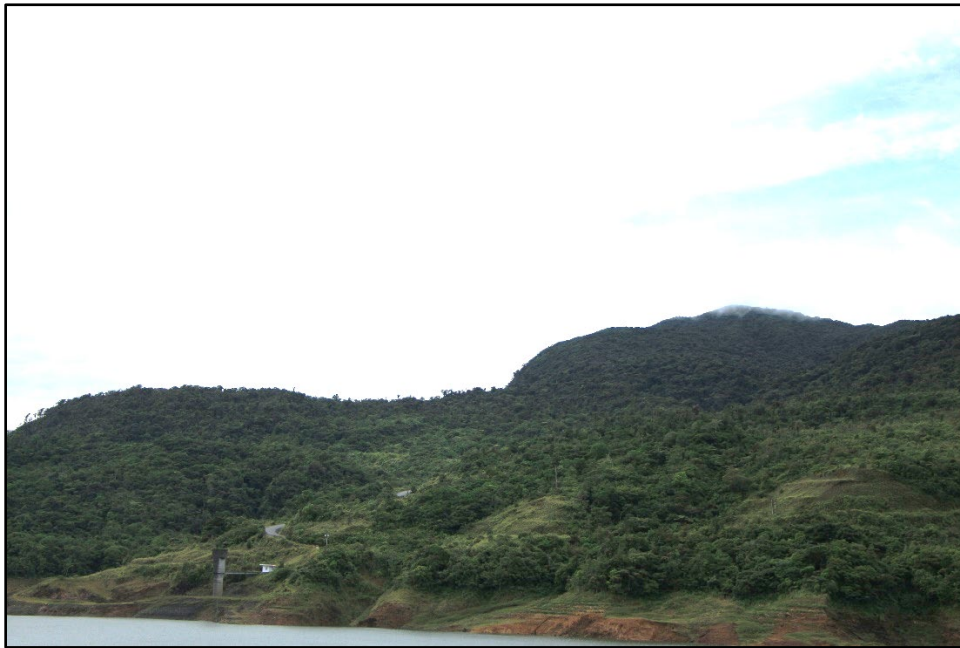
Este levantamiento tomo en cuenta la ubicación de los aerogeneradores y la erosión y sedimentación que aportaría la construcción de los mismos. El área que se verá afectada es de hectáreas, la cual es un área mínima si la comparamos con el área afectada por la construcción de la Presa de Fortuna, Ver Fotografía 30.

Fotografía 30. Panorámica desde la Presa Fortuna

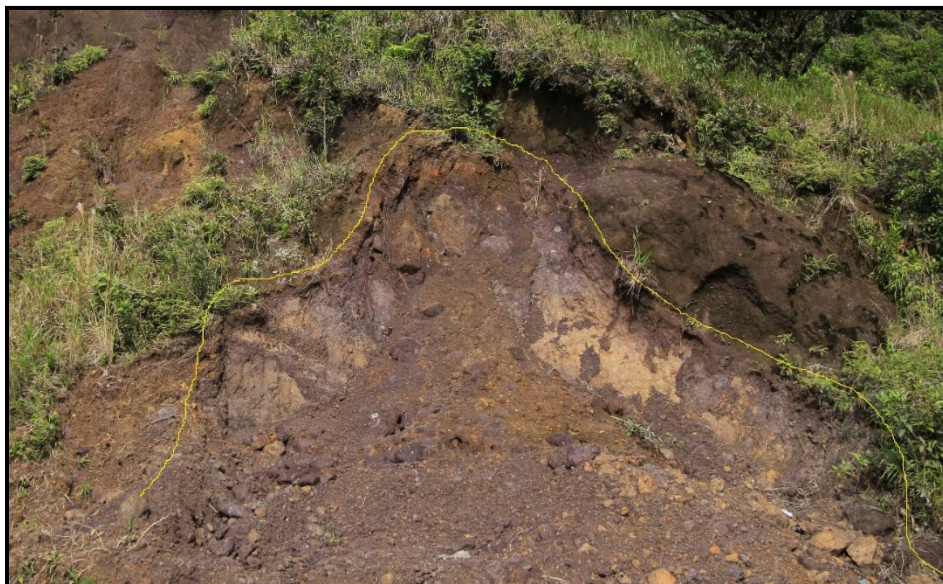
Fotografía 31. Deslizamiento localizado en sitio S-12

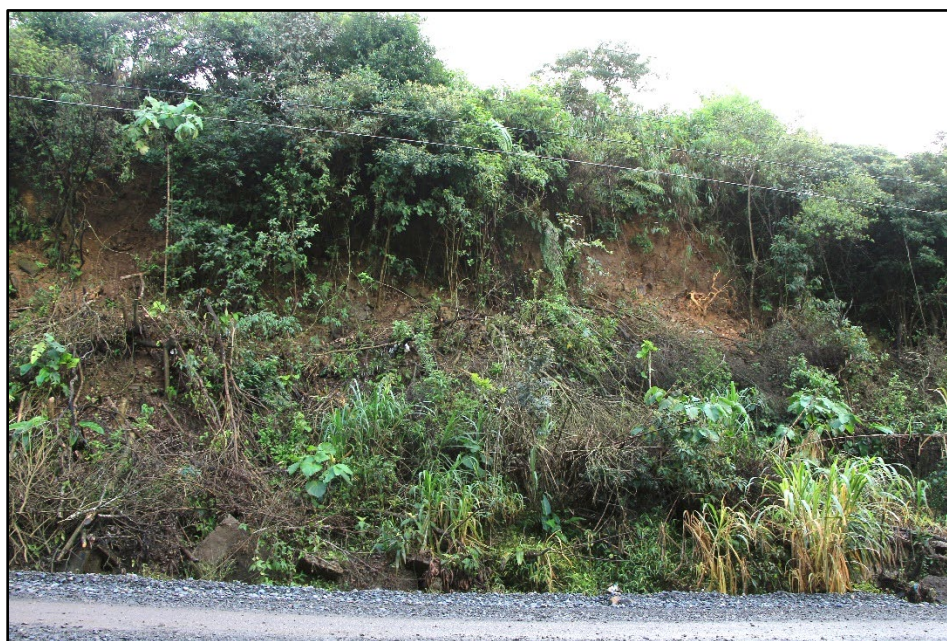
Fotografía 32. Desprendimientos de vegetación al margen de la carretera
