## SECCIÓN DE EVALUACIÓN DE IMPACTO AMBIENTAL

Por este medio se remite Respuesta a Nota DEIA-DEEIA-AC-0006-0102-2021 del 1 de febrero de 2021, notificada el 14 de abril de 2021, Solicitud de Primera información aclaratoria al Estudio de Impacto Ambiental, Categoría II, del proyecto denominado **RESIDENCIAL SENDEROS DE DON BOSCO**, promovido por **DAVLI CONSTRUCTORES, S.A.**.

En respuesta a su Nota DEIA-DEEIA-AC-0006-0102-2021 de 1 de febrero de 2021 y notificada el 14 de abril de 2021, donde nos solicita primera información aclaratoria referente al Estudio de Impacto Ambiental, Categoría II, del proyecto **Residencial Senderos de Don Bosco**, tenemos a bien responder a cada una de las preguntas:

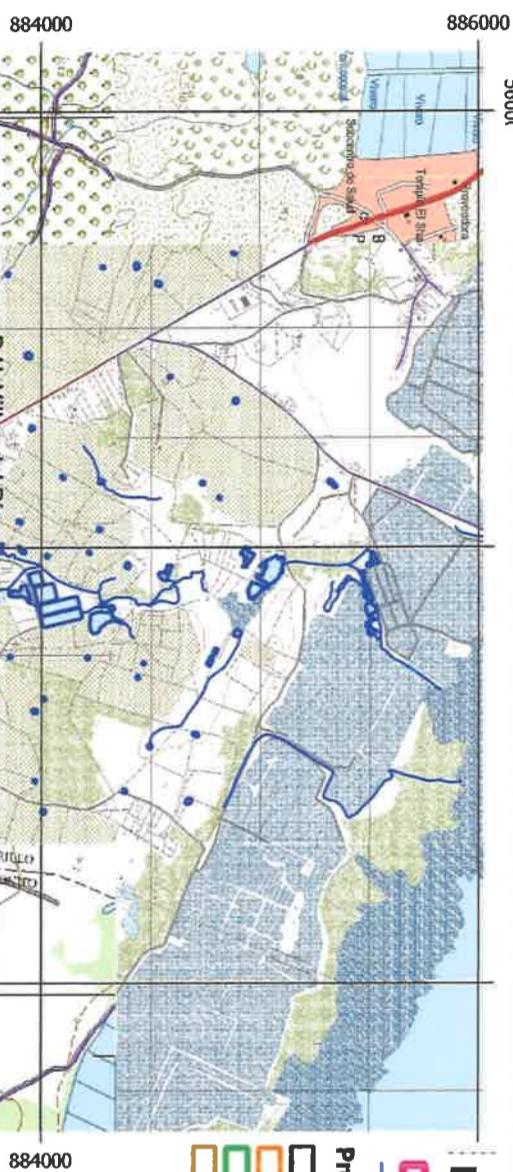
- Senderos de Don Bosco
- Red Hídrica
- Proyectos Residenciales Aguas Abajo
- DESARROLLO URBANÍSTICO VILLAS DEL RÍO
- RES. DIVINA PROVIDENCIA
- LOTIFICACIÓN PASEO LOS GUAYACANES
- URBANIZACIÓN LAURA ANTONIA

Mapa Levantado sobre Hoja  
Cartográfica del Instituto  
Geográfico Nacional Tommy  
Guardia, con Coordenadas  
UTM - Datum WGS 84.

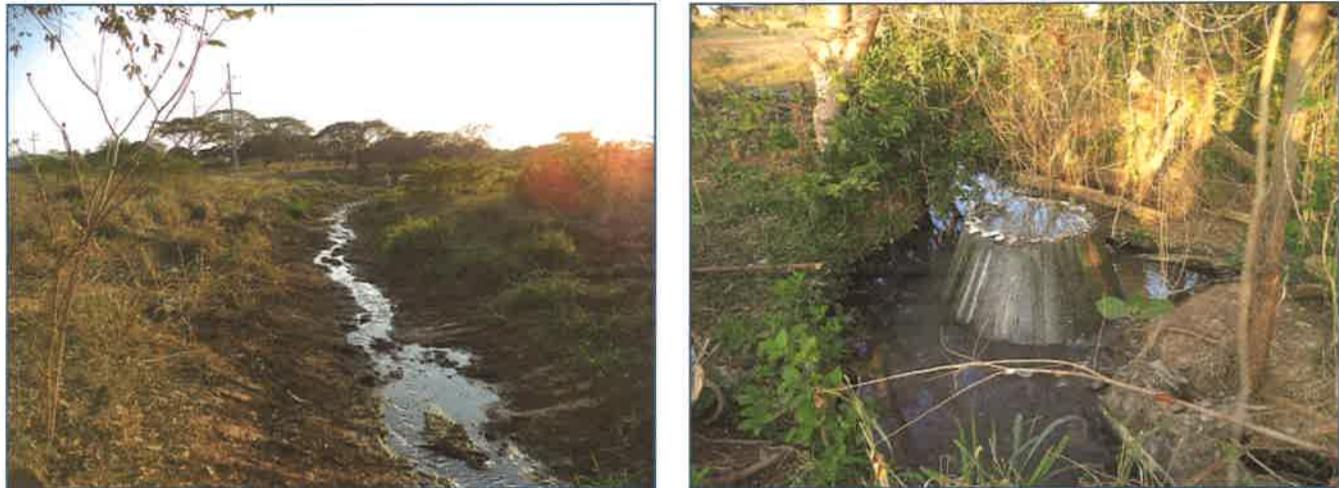
**Imágenes:** La imagen de la izquierda muestra el drenaje principal, al que han llamado “quebrada”. A la derecha se muestra el registro dañado del IDAAN que libera aguas negras dentro de nuestra finca.

Nótese que la descripción de la fauna incluye dos escenarios: (1) la finca del proyecto y (2) las zonas circundantes. Si el evaluador pudo notar, se señala claramente que el hallazgo del gavilán caracolero (*Rostrhamus sociabilis*) no se hizo dentro de la finca del proyecto por la sencilla razón de que no hay cuerpos de agua permanentes donde pueda proliferar una fauna acuática como caracoles, cangrejos o peces, que forman el espectro alimenticio de esta especie. En nuestra finca las aguas son de escorrentía, de rápido paso cuyos drenajes han sido completamente intervenidos con equipo pesado por acciones del Ministerio de Obras Públicas, y afectados por las fétidas aguas negras que provienen de un registro colapsado del IDAAN, como lo ilustran las fotos a continuación.

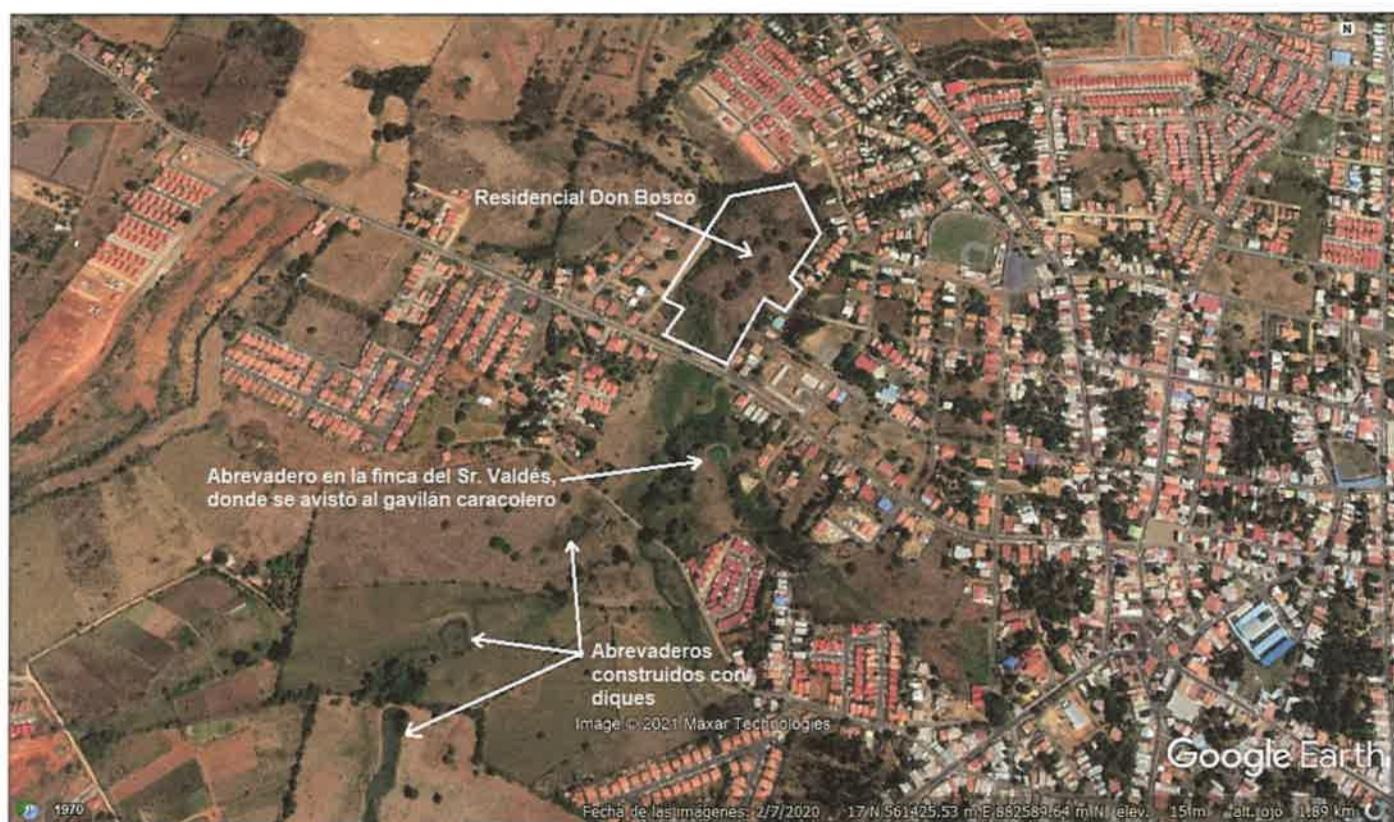
**Imagen:** Vista de la zona donde muestra el polígono del proyecto, los abrevaderos existentes en la finca del señor Antonio Alberto Valdés y otras en la parte superior del drenaje principal. Estos son abrevaderos formados mediante diques y profundización del lecho de drenajes. Se marca el sitio de avistamiento del gavilán caracolero, cerca de la vivienda del propio señor Valdés, donde hay agua prácticamente de forma permanente y se mantienen árboles en los alrededores.
