INFORME TÉCNICO DE INSPECCIÓN AL SITIO DE DESARROLLO DEL PROYECTO

Proyecto:	Incorporación de terreno al cultivo de caña de azúcar, Finca Ojo de Agua.		
Categoría:	I		
Promotor:	Azucarera Nacional, S.A.		
Representante Legal:	Eric Antonio Delvalle Díaz.		
Ubicación:	Corregimiento de Los Canelos, Distrito de Santa María, provincia de Herrera.		
Expediente No.:	DRHE-I-AC-11-2021		
Fecha de la inspección:	11 de Mayo de 2021		
Fecha del Informe:	12 de Mayo de 2021		
Participantes:	Nombre	Cargo	Institución
	Yuria Benítez	Sección de Evaluación de Impacto Ambiental	MiAmbiente - Herrera
	Francisco Cortés	Sección de Evaluación de Impacto Ambiental	MiAmbiente - Herrera
	Juan Gil	Agencia de Santa María	MiAmbiente - Herrera
	Manuel López	Agencia de Santa María	MiAmbiente - Herrera
	Delmiro López	Azucarera Nacional, S.A.	---
	Ariel Villarreal	Azucarera Nacional, S.A.	---

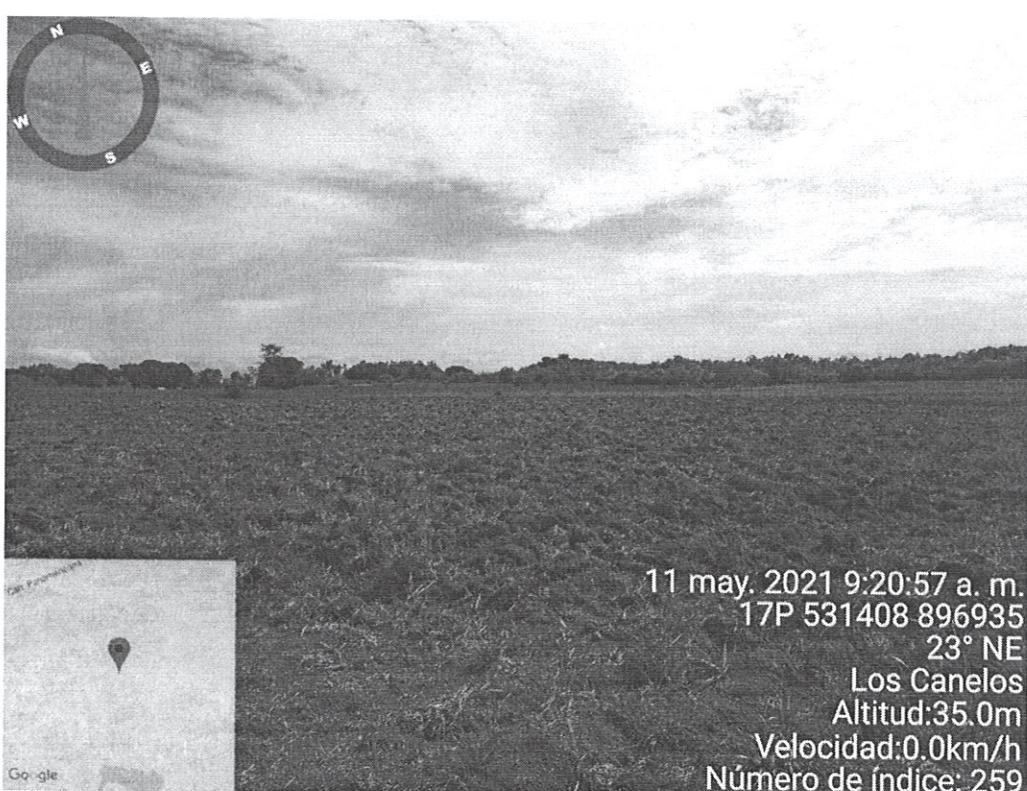
531408 E
896935 N

Fig. No. 2: Área del polígono del proyecto, el cual será utilizado para el cultivo de caña.
