Informe de Ensayo de Calidad de Aire Ambiental

PANAMÁ INVERSIONES EMPRESARIALES, S.A. Río Gariché, Provincia de Chiriquí

FECHA DE LA MEDICIÓN: 06 de abril de 2021
TIPO DE ESTUDIO: Ambiental
CLASIFICACIÓN: Inicial
NÚMERO DE INFORME: 2021-058-111-002
NÚMERO DE PROPUESTA: 2021-058-001 v.0
REDACTADO POR: Licda. Aminta Newman
REVISADO POR: Ing. Juan Icaza

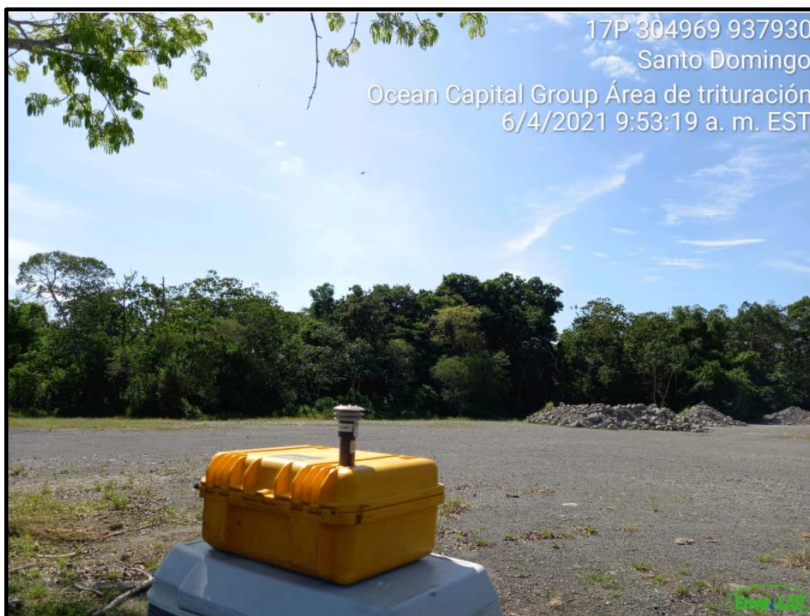
ANEXO 3: Fotografía de la medición

| Monitoreo de inmisiones ambientales | | |
|---|---|---|
| Punto 1: Área de trituración | Coordenadas: UTM (WGS 84) Zona 17 P | 304968 m E 937931 m N |

| Parámetros muestreados | Temperatura ambiental (°C) | Humedad relativa (%) |
|---|---|---|
| Observaciones: | Cielo despejado durante la medición, en el área se encontraba un cargador de material inactivo durante la medición. | |
