Respuestas a la Solicitud de Información Aclaratoria 1

Cuadro 1
Coordenadas UTM de la localización del cajón pluvial
Urbanización Vista Volcán Etapa 2

SISTEMA NACIONAL DE PROTECCIÓN CIVIL
DIRECCIÓN DE PREVENCIÓN Y MITIGACIÓN DE DESASTRES
SINAPROC-DPM-715/25-10-2018

Informe Técnico de la inspección realizada, a las **fincas con Folios Reales No.5341, No.5342 y No.3771, Código de Ubicación No.4616** y con una **Superficie Total de 5Has. + 4,154.09 m2**, donde se desarrollará el **proyecto de URBANIZACIÓN VISTA VOLCÁN**, ubicada en el corregimiento de Volcán, distrito de Bugaba, provincia de Chiriquí y **propiedad de Agro ganadera Delta, S.A.**

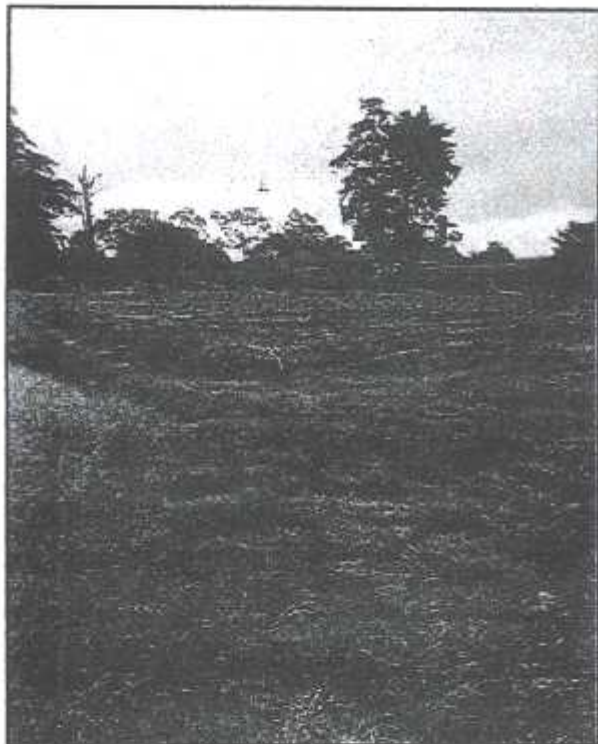
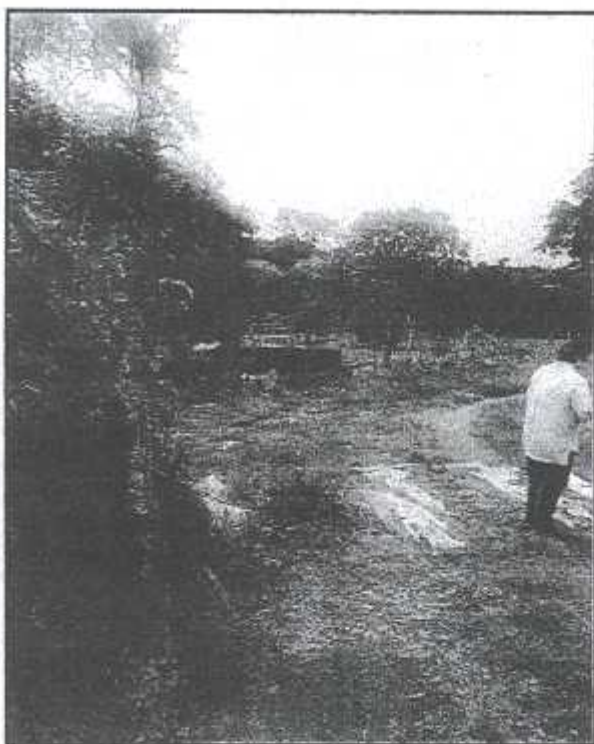
1. El lote tiene forma irregular con una topografía con pendientes poco pronuncia y donde existe una zanja natural, que divide el globo de terreno en dos partes y por donde se conducen las aguas pluviales de la misma.

Foto 1-2-3 DIFERENTES VISTAS DEL LOS GLOBOS DE TERRENOS DONDE SE QUÉIERE DESARROLLAR LA URBANIZACIÓN VISTA VOLCÁN Y EN AL QUE PODEMOS VER PARTE DE LA TOPOGRAFIA CON NIVELES DE PENDIENTES BASTANTE PLANAS.

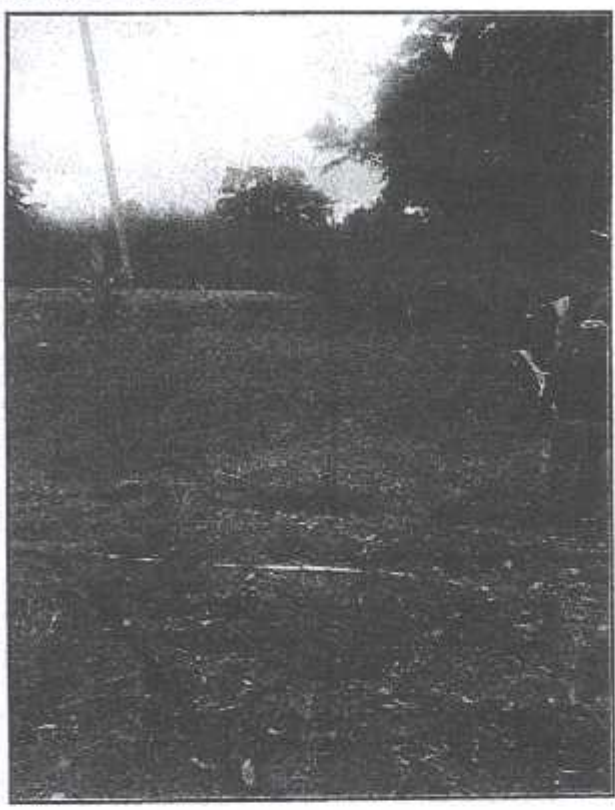
Foto 4-5-6
ACTUALMENTE LOS
TERRENOS SON
UTILIZADOS PARA LA
ACTIVIDAD AGRICOLA
CON SIEMBRO DE
HORTALIZAS.

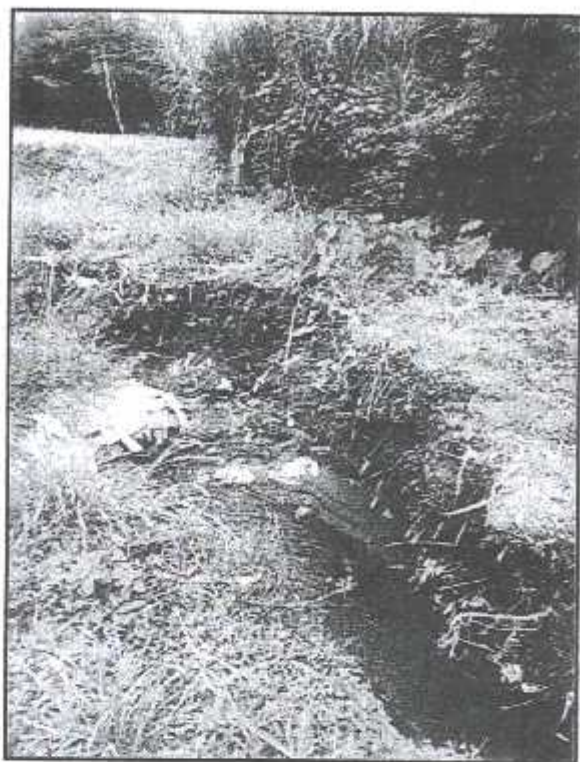
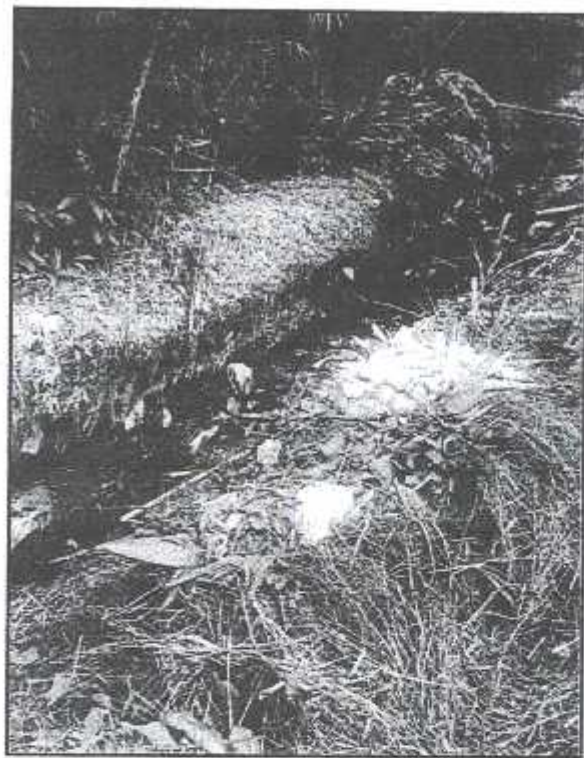
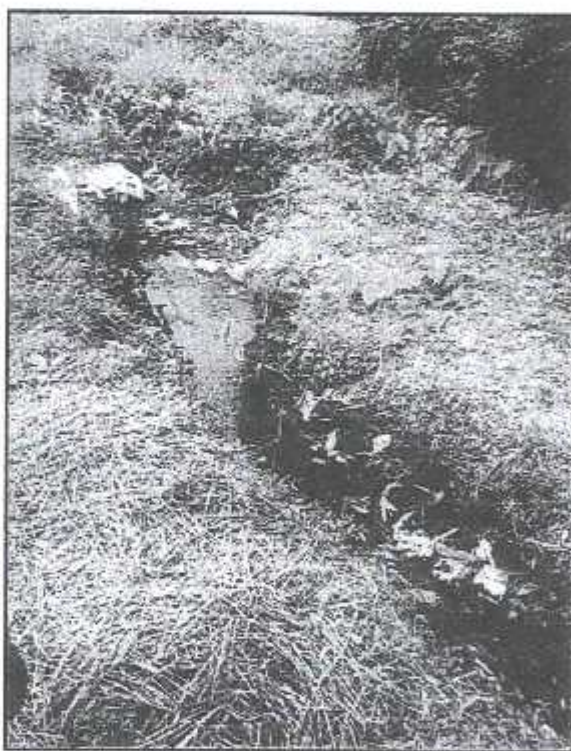
Foto 8-9-10 OTRAS VISTAS DE LA ZANJA NATURAL QUE ATRAVIEZA EL POLIGO DE TERRENO, DONDE SE DESARROLLARÁ EL FUTURO PROYECTO RESIDENCIAL BONO SOLIDARIO.

RESPECTAR LA SERVIDUMBRE FLUVIAL DE LA QUEBRADA SIN NOMBRE Y DE LA ZANAJA NATURAL EXISTENTE, DE ACUERDO A LAS CONCLUSIONES RESULTANTES EN EL ESTUDIO HIDRÁULICO HIDROLÓGICO.
