Estudio de Impacto Ambiental Categoría I

Proyecto Residencial Acacias Las Veraneras

*Calle los Caobos, corregimiento de Las Cumbres,
distrito y provincia de Panamá*

Junio de 2021

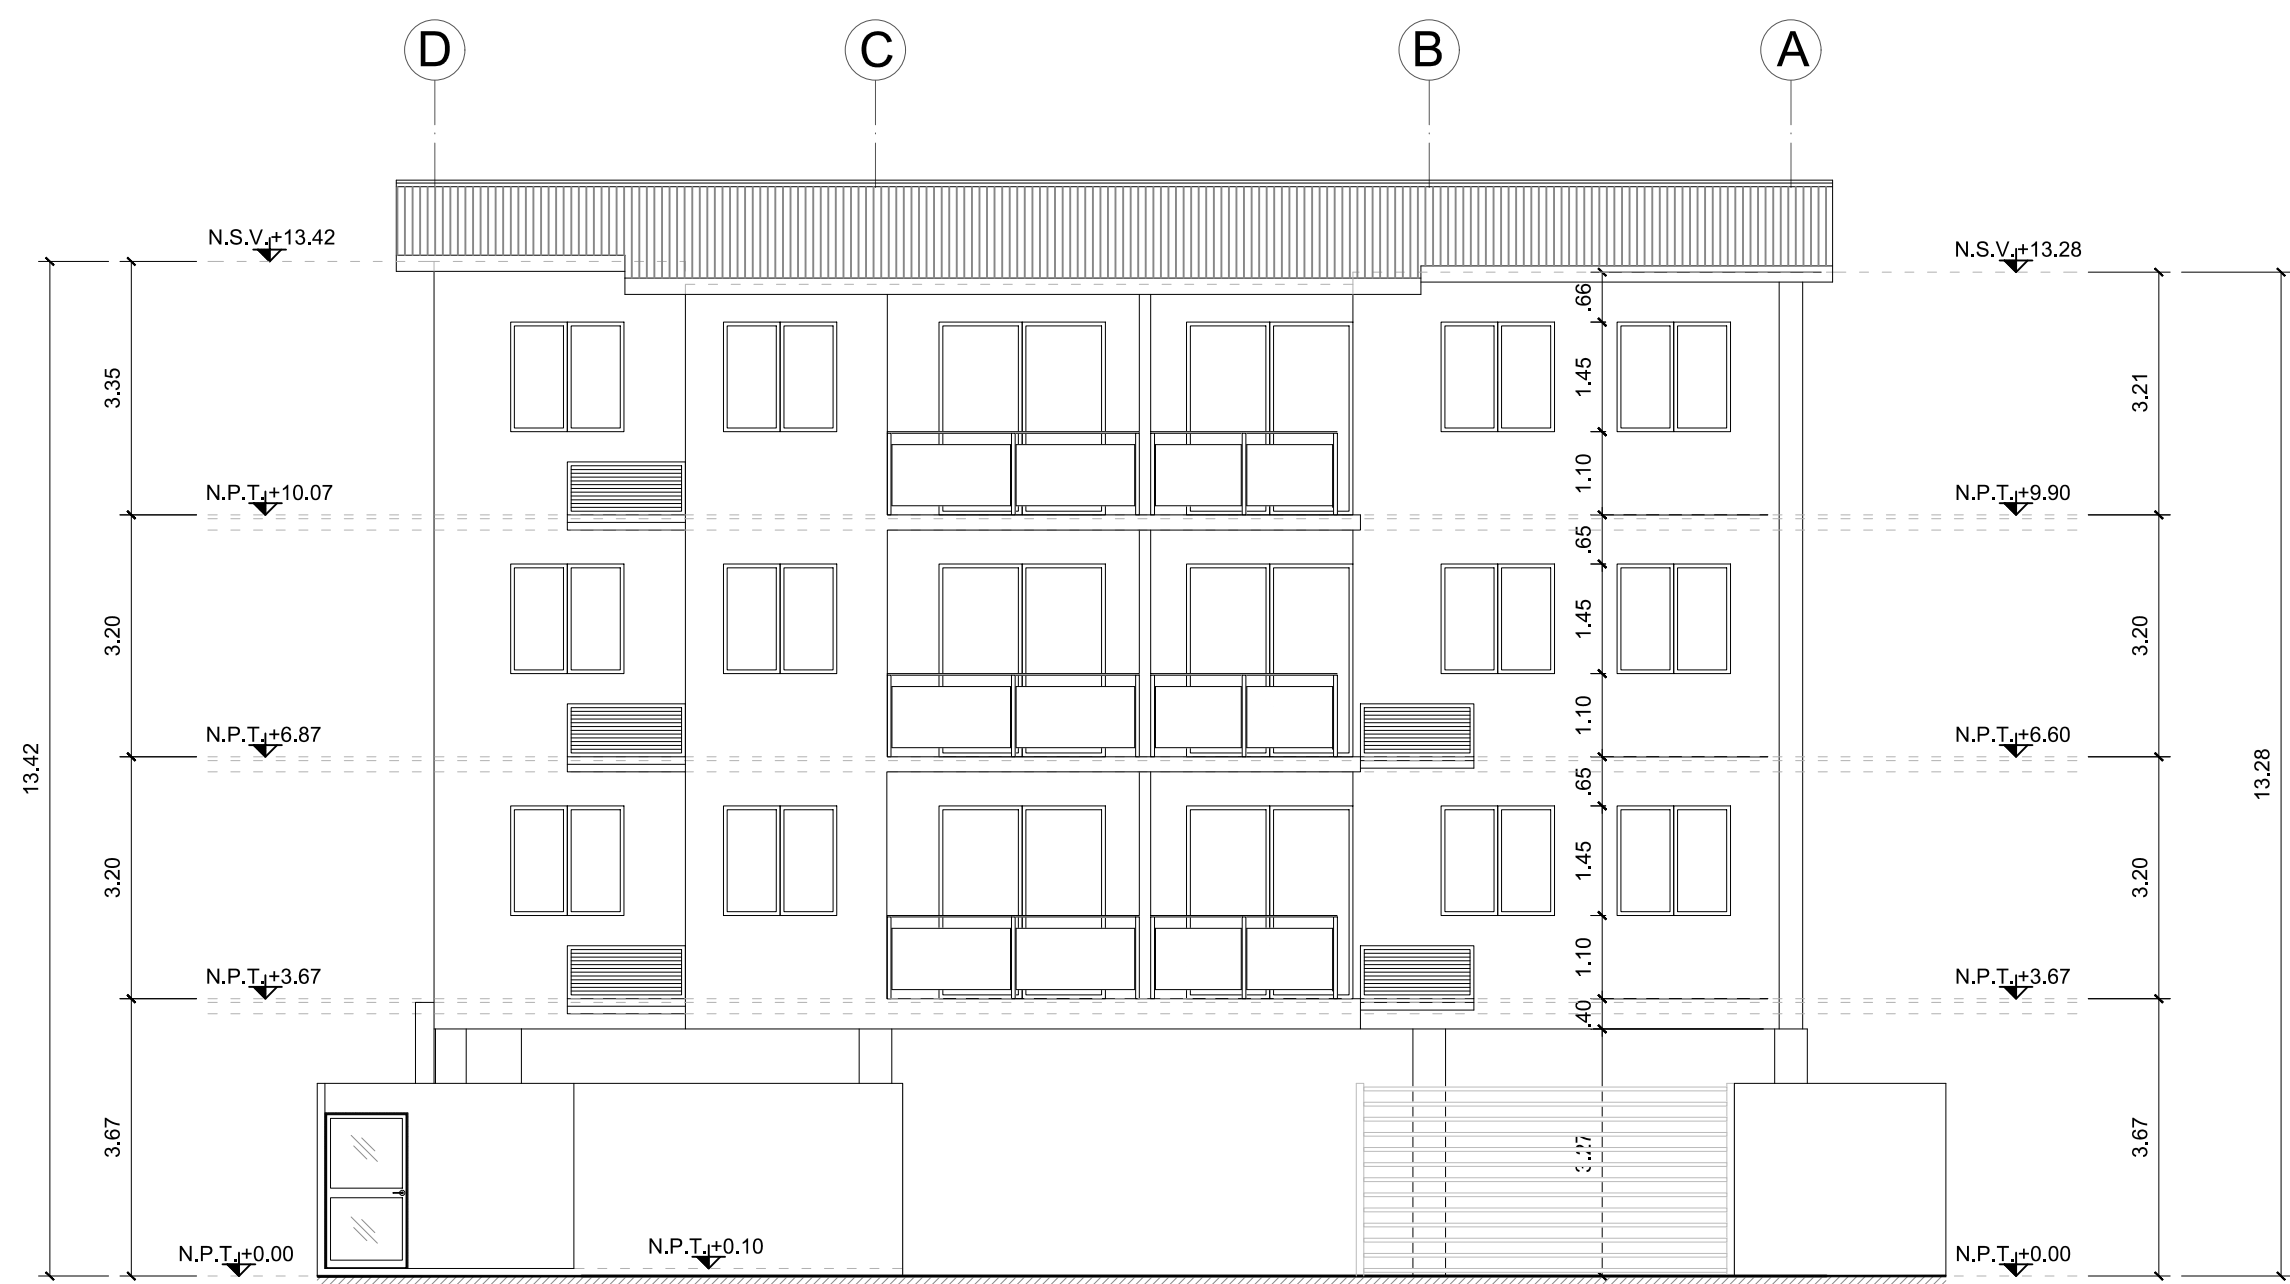
ELEVACION POSTERIOR
ESC:1/100 TORRE 200

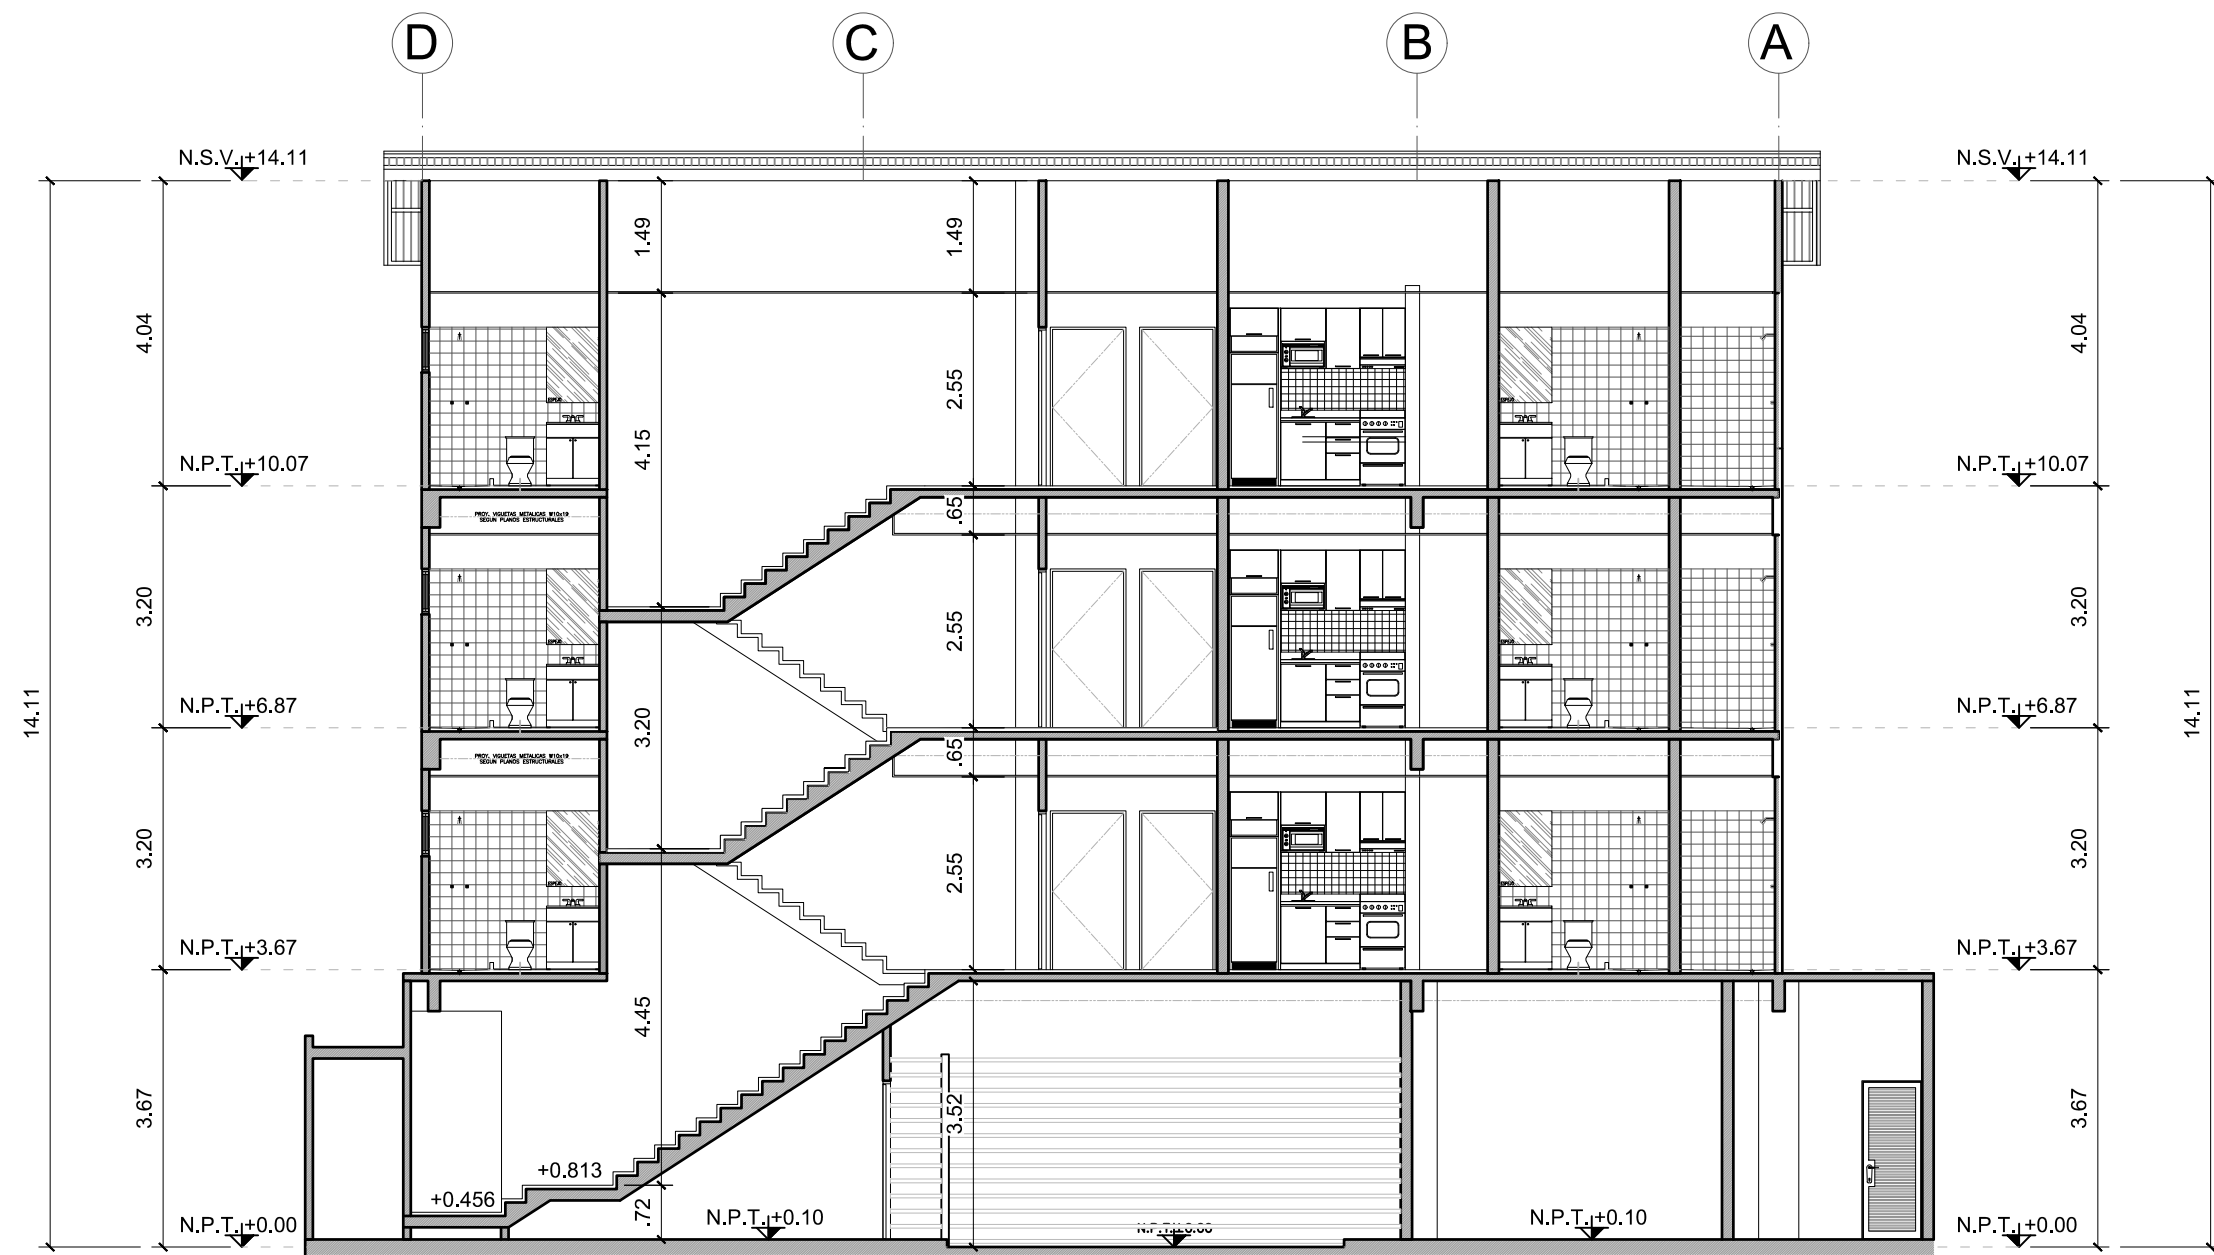
SECCION LONGITUDINAL C'-C'
ESC:1/100 TORRE 200

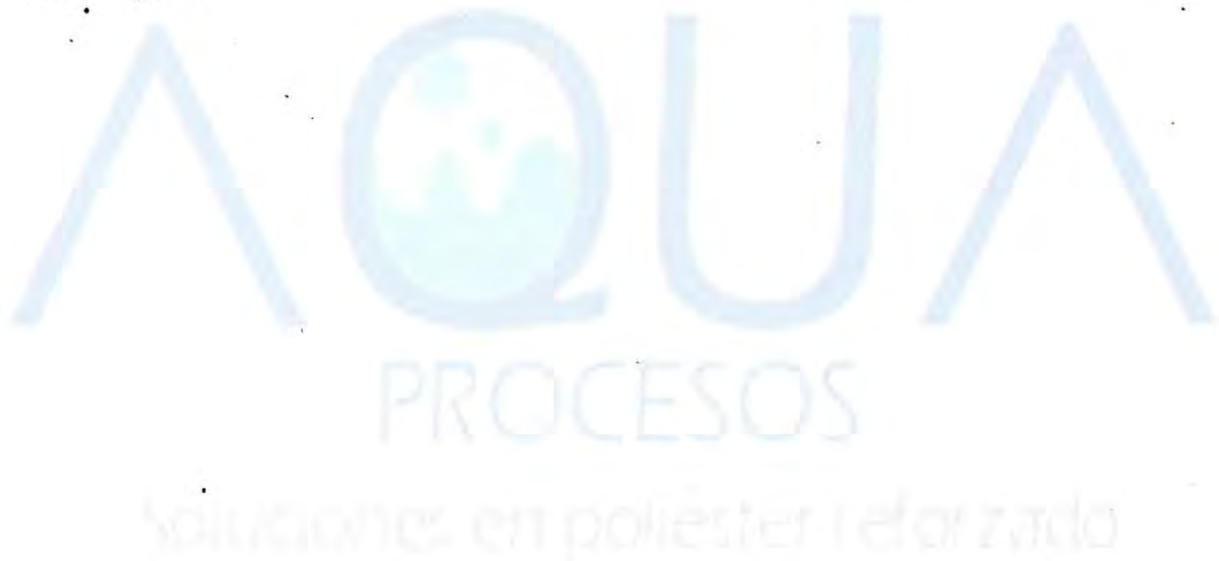
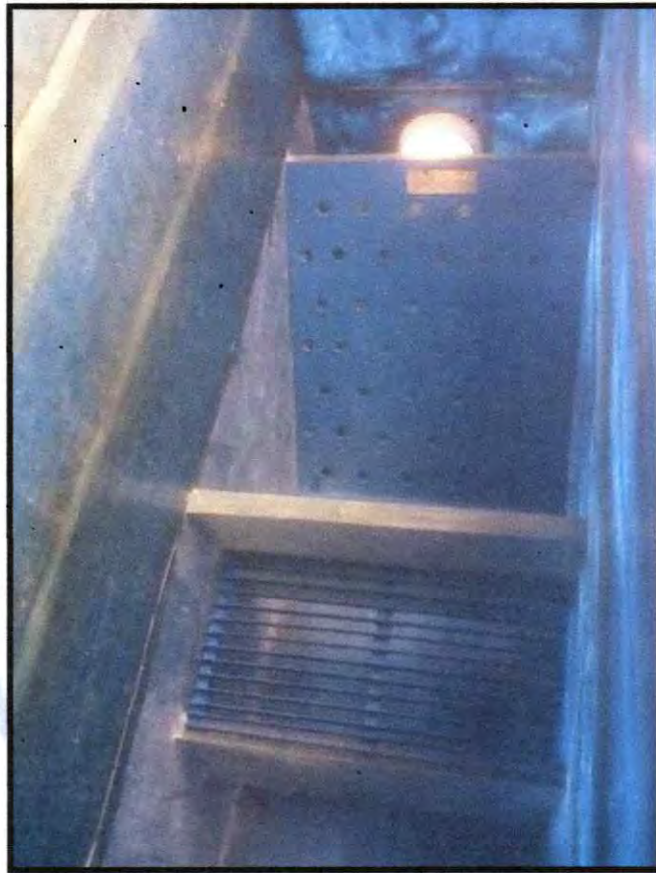
Este tipo específico de criba cumple también la función de apaciguar la entrada de las aguas a la planta, funcionando además de retenedor de sólidos, como un tanque de aquietamiento e igualación del flujo proveniente del conjunto.

CRIBA -TRAMPA DE GRASAS

Esta cámara con diseño novedoso y específico, cumple la función de retener los materiales grasos como son aceites, grasas y sólidos flotantes. Su diseño hace que las aguas residuales tengan una trayectoria de flujo ascendente, en la cual se aumenta el tiempo de retención hidráulico, favoreciendo la separación entre el agua y el material graso.
