CEMENTO BAYANO, S.A.

INFORME DE MONITOREO RUIDO AMBIENTAL

PLANTA DE CONCRETO DE PANAMÁ NORTE

MONITOREO DE RUIDO AMBIENTAL

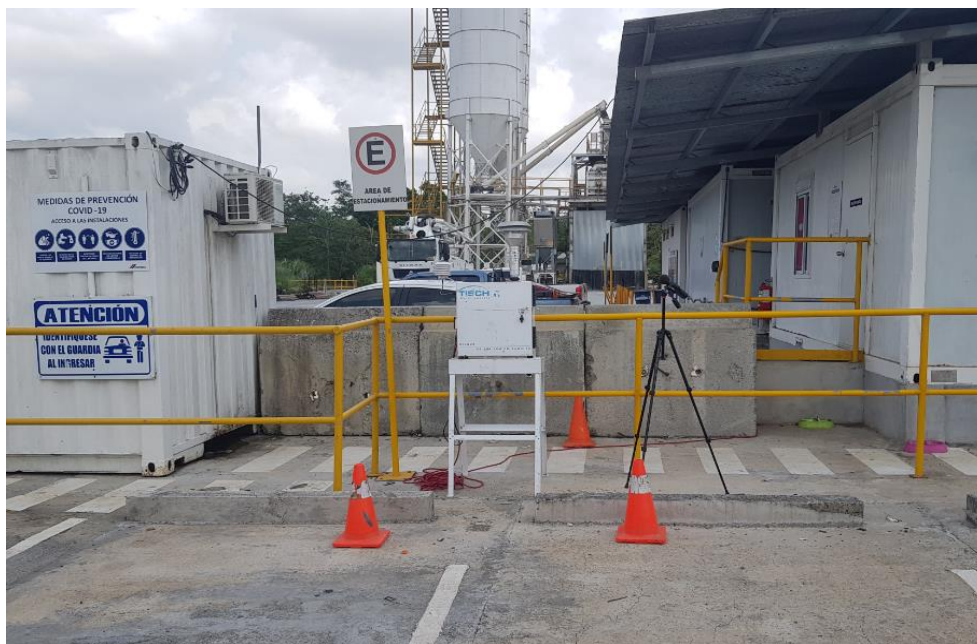
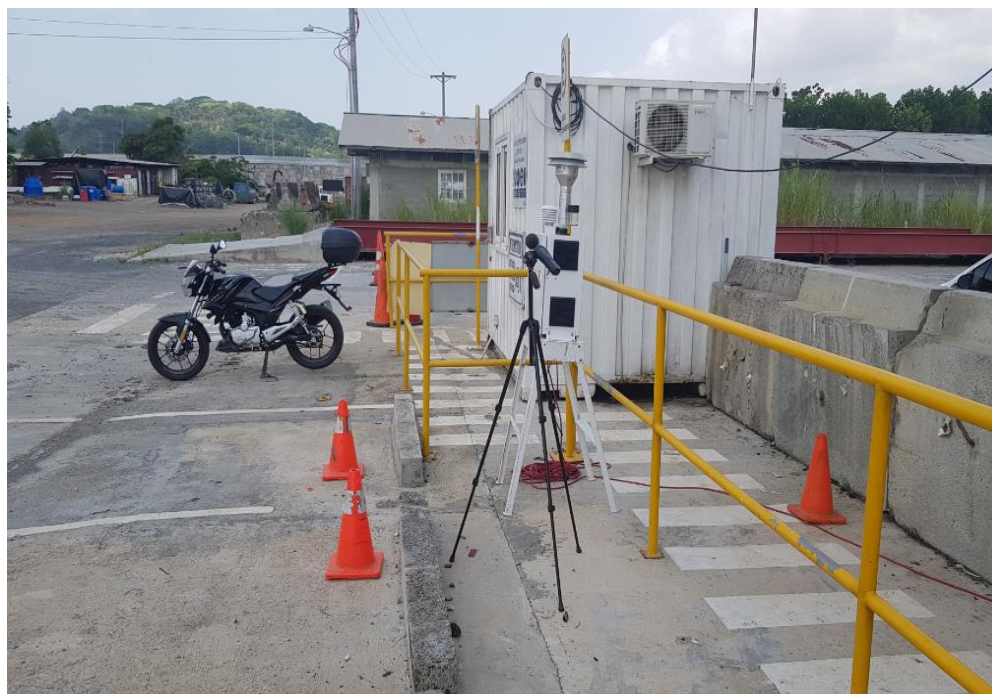
Estación de Monitoreo	Coordenadas (m)	Descripción
PM1 A un costado de la garita de seguridad	N: 1005481.00 E: 668993.00 Alt: 62 m	La estación de monitoreo PM1, se posicionó en un área plana a un costado de la garita de seguridad. Durante el monitoreo la planta de concreto no se encontraba operativa.

Estación	Promedio dB(A)	Decreto Ejecutivo 1 de 2004 Leq dB(A)	Observaciones
	Leq		
PM1 A un costado de la garita de seguridad	54.6	60	Durante el monitoreo no se realizaban actividades operativas en la planta de concreto. Los ruidos percibidos en el sitio corresponden a animales (aves y perros que se encuentran en el perímetro de la planta) y vehículos (ruidos de pitos, motores encendidos) que circulan u operan en el campamento MECO.
