SINAPROC-DPM-335/ 30-11-2020

CERTIFICACIÓN

“Proyecto Comercial”

Corregimiento de La Arena, distrito de Chitré, provincia de Herrera

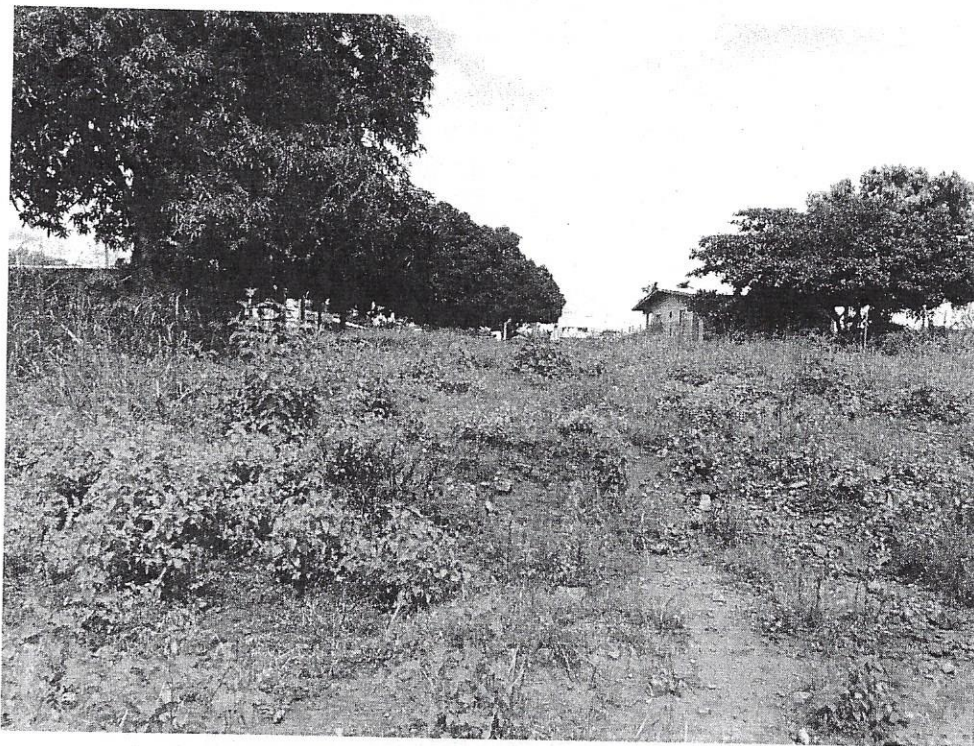
Vista de las fincas colindantes, con la avenida Pablo Enrique Geenzer, donde se observan viviendas colindantes con las fincas evaluadas

- Canalizar adecuadamente las aguas superficiales del proyecto sin que afecte a terceros (viviendas colindantes o cercanas al proyecto).
- Implementar las medidas de seguridad necesarias, que garantice que las viviendas y fincas colindantes con el proyecto, no se vean afectadas por los trabajos a realizar en la finca evaluada.
