ESTUDIO DE IMPACTO AMBIENTAL, Categoría II

“Estudio, Diseño, Construcción, Operación y Mantenimiento de Obras para la Construcción de la Nueva Toma de Agua Cruda y Planta de Tratamiento de Agua Potable para la Comunidad de Parita y Comunidades aledañas, Distrito de Parita, Provincia de Herrera”

CONSEJO NACIONAL PARA EL DESARROLLO SOSTENIBLE (CONADES)

ACLARACIONES

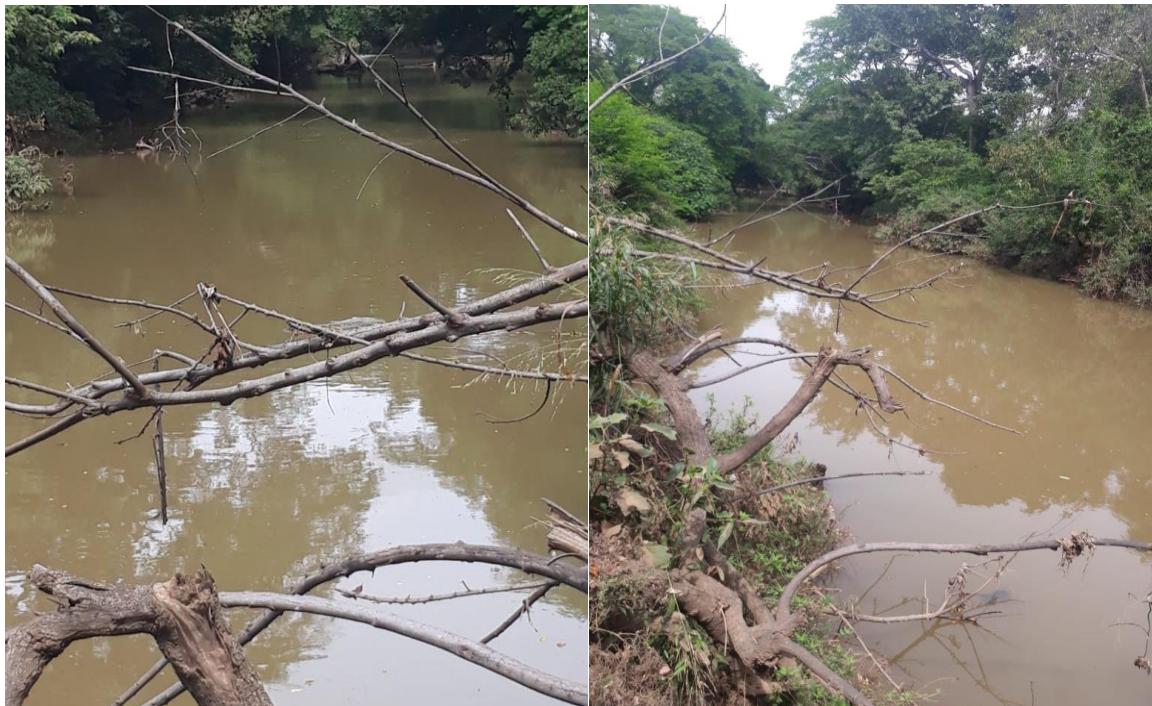
Vista del **rio Parita** de color chocolate por el sedimento arrastrado cada vez que aumenta su caudal producto de las precipitaciones de lluvias durante la temporada de invierno

En esta sección el río se presenta como el ecosistema más frágil, en sus aguas se vierte gran cantidad de sedimentos producto de la deforestación, por lo que los niveles

de contaminación pueden ir en aumento a medida que se construye cerca de sus riberas, por otro lado, la obstrucción del cauce puede afectar el libre tránsito de especies para reproducirse o a alimentarse.

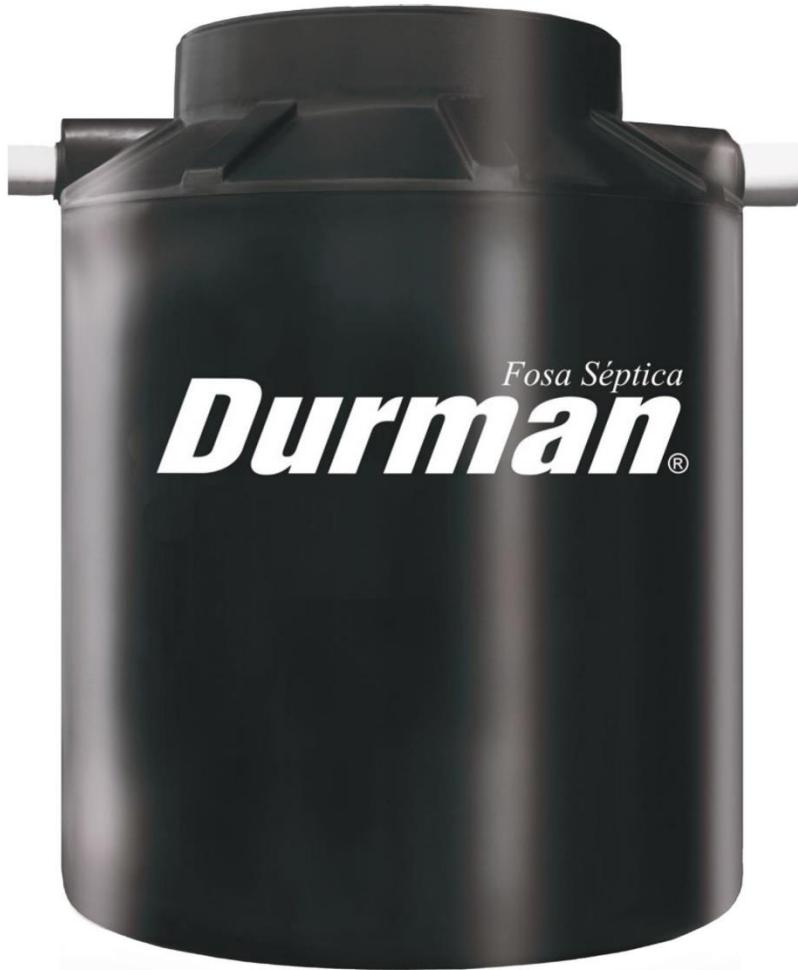
GUÍA DE INSTALACIÓN

Gracias por su acertada selección en Fosas Sépticas Durman, las cuales han sido diseñadas y construidas para asegurar su tranquilidad. La adecuada instalación de su fosa es de vital importancia para asegurar su desempeño.

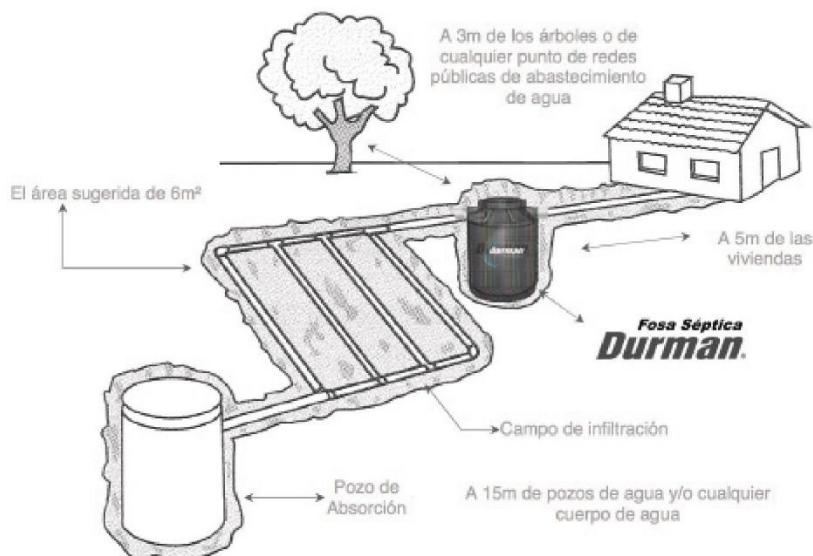
Campo de Infiltración y Pozo de Absorción

Las aguas provenientes del efluente de la fosa se canalizan inicialmente hacia un campo de infiltración y luego hacia un pozo de absorción. Las tuberías conectadas a la Fosa Séptica deben tener una pendiente comprendida entre el 1% y 2%.

El campo de infiltración es un sistema de tuberías perforadas que se sitúa a continuación de la fosa, este sistema descansa sobre un campo previamente preparado con material selecto y grava. La función de este es precolar las aguas provenientes del efluente de la fosa y servir para realizar el proceso de oxidación aeróbica. El sistema se cubre con tierra negra la cual se puede aprovechar para colocar engramados o plantas con raíces poco profundas.
