REF.: Retiro de la Nota DEIA-DEEIA-0084-1105-2021 por la cual se solicita por segunda vez aclarar información relacionada al EsIA "APROVECHAMIENTO HÍDRICO QUEBRADA LA MONTERA".

Asunto: Respuesta a solicitud de información aclaratoria. Nota DEIA-DEEIA-AC-0084-1105-2021

El presente informe tiene como objetivo presentar las respuestas para cada uno de los puntos indicados en la nota en asunto, para continuidad del proceso de evaluación de impacto ambiental del proyecto Aprovechamiento Hídrico Quebrada La Montera.

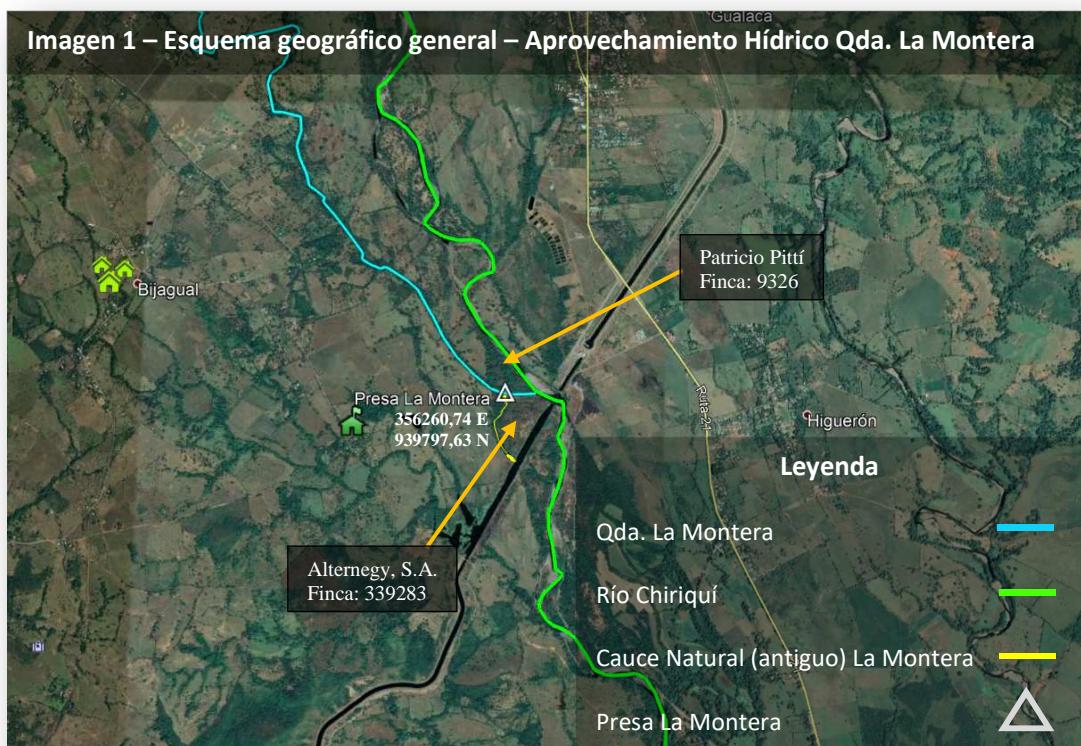
En la **Imagen 1**, se presenta el esquema geográfico general del proyecto Aprovechamiento Hídrico quebrada La Montera.

Como se muestra en la **Imagen 1**, el proyecto se encuentra ubicado en la parte final del recorrido del cauce de la quebrada La Montera, antes de la confluencia con el río Chiriquí. Aguas abajo de la obra propuesta, siguiendo el sentido hidráulico, la propiedad colindante con el margen derecho del cauce (finca No. **339283**) pertenece a Alternegy, S.A. y la propiedad colindante con el margen izquierdo del cauce (sección de la finca No. **9326**) pertenece a Patricio Pittí, actualmente es un área boscosa y no presenta actividad agropecuaria.

Para efectos de la obra propuesta, el vertedor de excedentes (vertedero libre) corresponde a la parte más alta de la estructura denominada “Presa y muro de cierre margen izquierda”. En caso de crecidas extraordinarias, el caudal de agua que supere el caudal de diseño pasará por encima de la presa y será descargada directamente al cauce actual de la quebrada La Montera, donde continuará su curso hasta el río Chiriquí (**ver Imagen 1**)
