INFORME TÉCNICO DE INSPECCIÓN AL SITIO DE DESARROLLO DEL PROYECTO

Proyecto:	CONSTRUCCIÓN DE LOCAL COMERCIAL EN LA ARENA DE CHITRÉ		
Categoría:	I		
Promotor:	JI FO CHONG (JIHE ZHANG)		
Representante Legal:	N/A		
Ubicación:	Corregimiento de La Arena, Distrito de Chitré, provincia de Herrera.		
Expediente No.:	DRHE-I-F-19-2021		
Fecha de la inspección:	5 de Julio de 2021		
Fecha del Informe:	7 de Julio de 2021		
Participantes	Nombre	Cargo	Institución
	Francisco Cortés	Evaluador de Impacto Ambiental	MiAmbiente – Dirección Regional de Herrera
	Enrique Recuero	Arquitecto	Grupo Urbe, S.A.
	Florencio Sandoval	Arquitecto	Grupo Urbe, S.A.

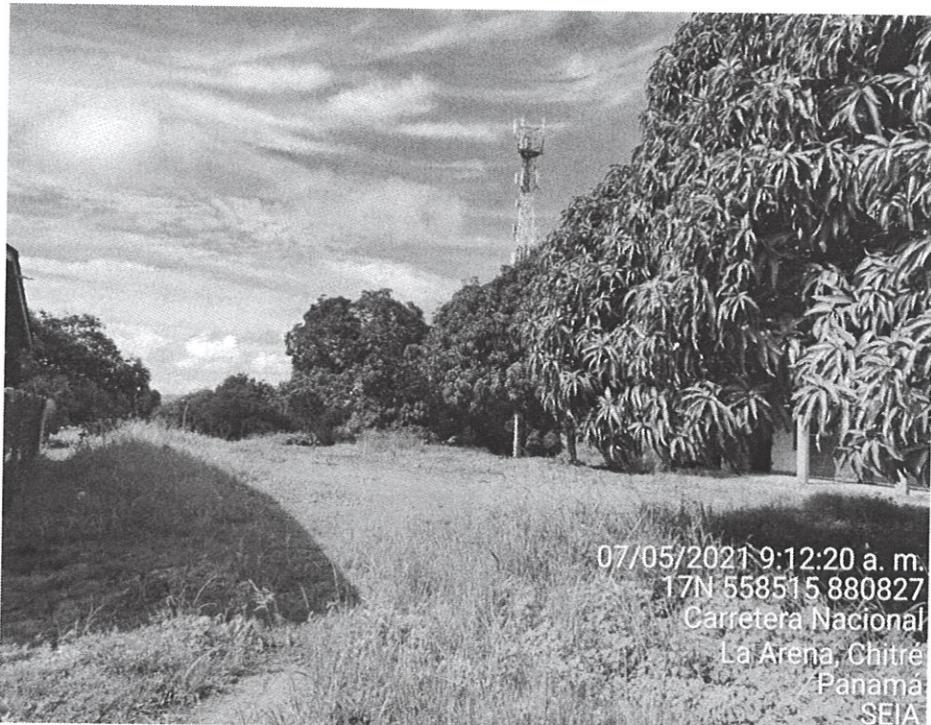
Coordenada de ubicación UTM (WGS-84):	Imágenes tomadas en el polígono.
558515 E 880827 N

<p>07/05/2021 9:12:20 a. m. 17N 558515 880827 Carretera Nacional La Arena, Chitré Panamá SEIA</p> <p>Fig. N° 1 se observa terreno desde el Paseo Enrique Geenzier, topografía plana, suelo cubierto de pastos y malezas, además de árboles de mango.</p>

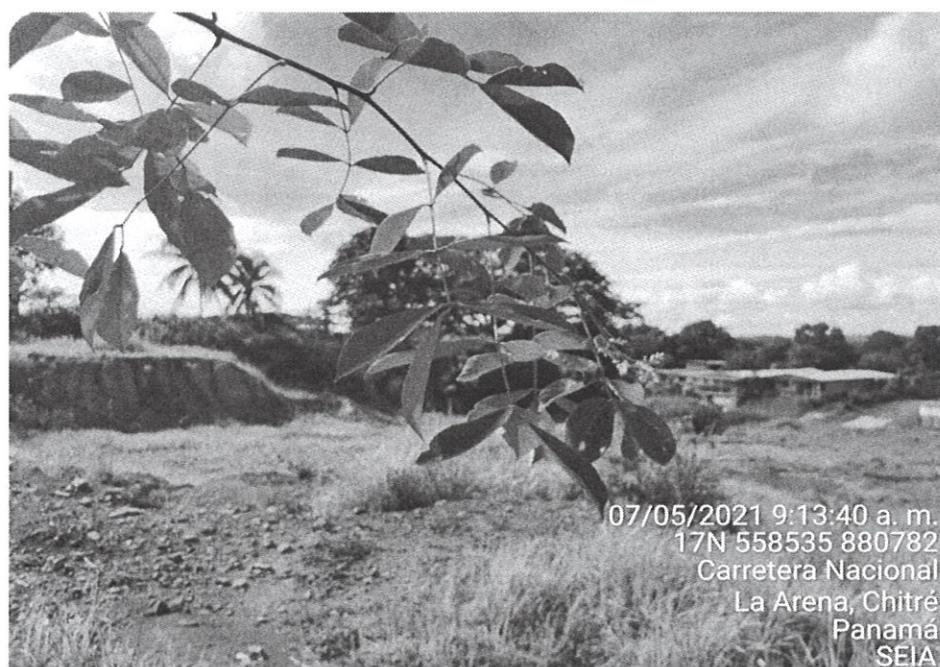
558535 E  
880782 N

Fig. N° 2 Parte central del polígono, se observa desnivel en cuanto al área que esta frente a la Calle Roberto Ramírez de Diego, debido a que se realizó una extracción y nivelación de terreno, la cual fue aprobada mediante Resolución N° IA-ARH-56-14 de 1 de octubre de 2014.

- a) Indicar el volumen de corte, movimiento y nivelación del terreno. Aportar plano.
    - b) Indicar si se requiere de material a rellenar, en caso afirmativo, indicar el volumen a utilizar, sitio de donde se obtendrá y si el mismo cuenta con el instrumento de gestión ambiental aprobado para esta actividad.

- c) Presentar medidas de mitigación para evitar deslizamientos de tierra, debido al desnivel del polígono.
3. En el plano presentado se describe un propietario, el cual no es el promotor del EsiA del proyecto presentado. aclarar dicha información.
4. En los certificados del Registro Público presentados en el **Anexo 2**, las fincas con Folio Real N° 43184 y Folio Real N° 42788, no poseen colindancias, por lo tanto debe presentar dichos certificados con su respectivos colindantes.
5. En la página 44, se indica que del total de encuestados, 9 (60%) fueron hombres y 6 (40%) fueron mujeres, sin embargo al evaluar las encuestas presentadas en el **Anexo 7**, dicha información no es correcta; por lo tanto debe indicar el número real de hombres y mujeres encuestados. Corregir tabla de la página 46.

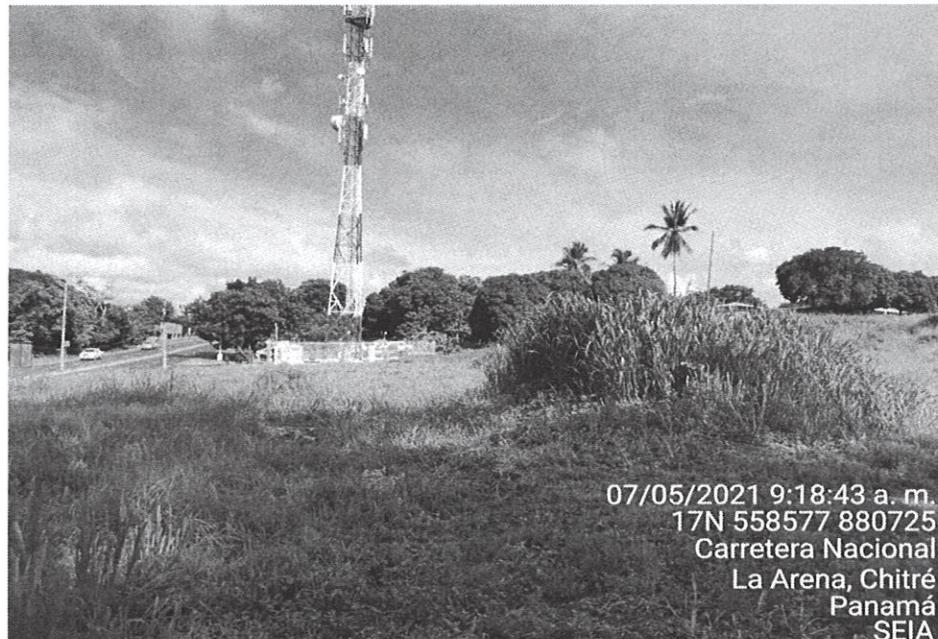
558577 N  
880725 E

Fig N° 3, Otra vista del polígono desde el área que esta frente a la calle Roberto Ramírez de Diego, se observa pasto Paja Indiana y al fondo antena de telefonía.
