En atención a la nota DRPM-0513-2019 del 27 de junio de 2019, y notificada el 16 de julio de 2019 a las 9.50 horas, procedemos a responder la solicitud de aclaración de información como parte del proceso de evaluación de impacto ambiental del estudio de impacto ambiental, categoría I, del proyecto PH Sky 66, promovido por la sociedad Sky 66, S.A.

INFORME SOBRE INVESTIGACIÓN DE SUELOS.

PROYECTO: CONSTRUCCIÓN DE EDIFICIO SKY 66.

UBICACIÓN: LOTE # 64, CALLE 66 ESTE, SAN FRANCISCO.

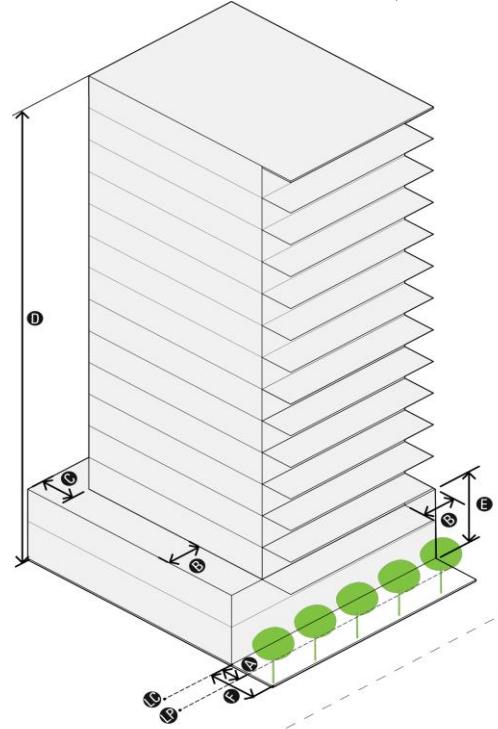
Siendo: línea de propiedad (LP) y línea de construcción (LC)

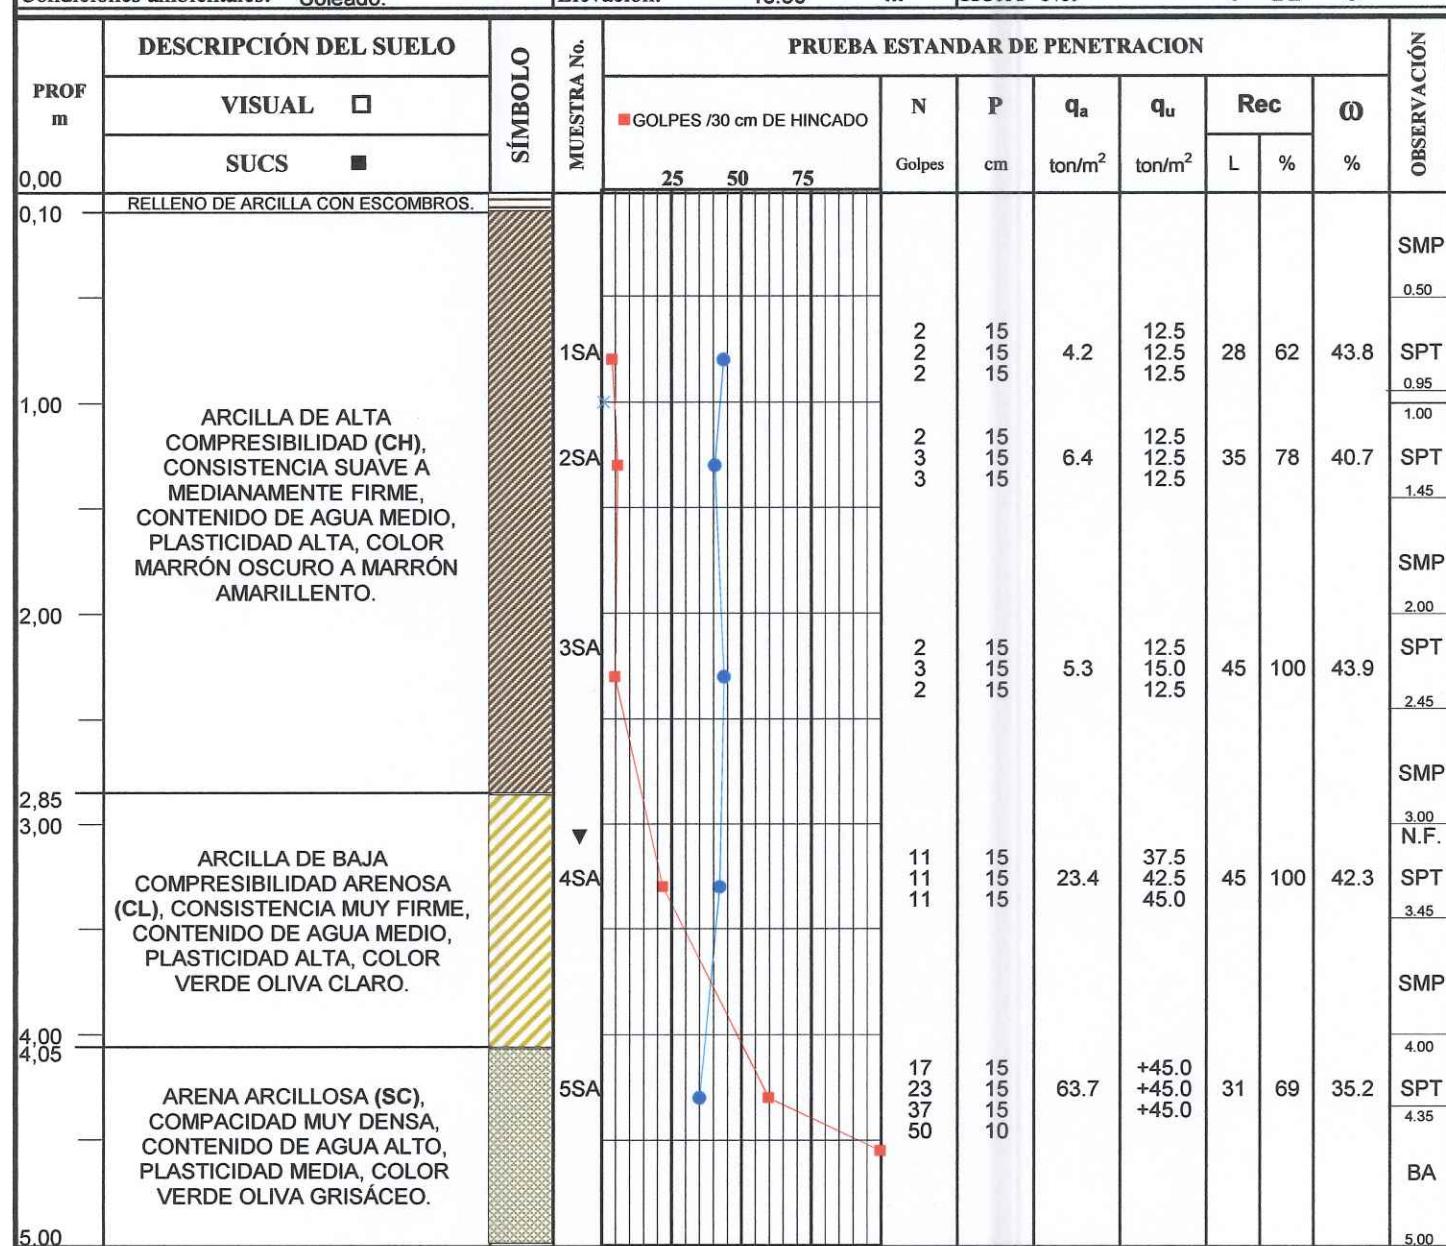
PERFORACIÓN No. 1

Fecha inicio:	2018-11-27	COORDENADAS UTM	Ubicación:	Izquierda, adelante.
Fecha culminación:	2018-12-14	Este: 663508 m		
Tipo de perforación:	Percusión	Norte: 994510 m		
Condiciones ambientales:	Soleado.	Elevación: 15.30 m	HOJA	No. 1 DE 3

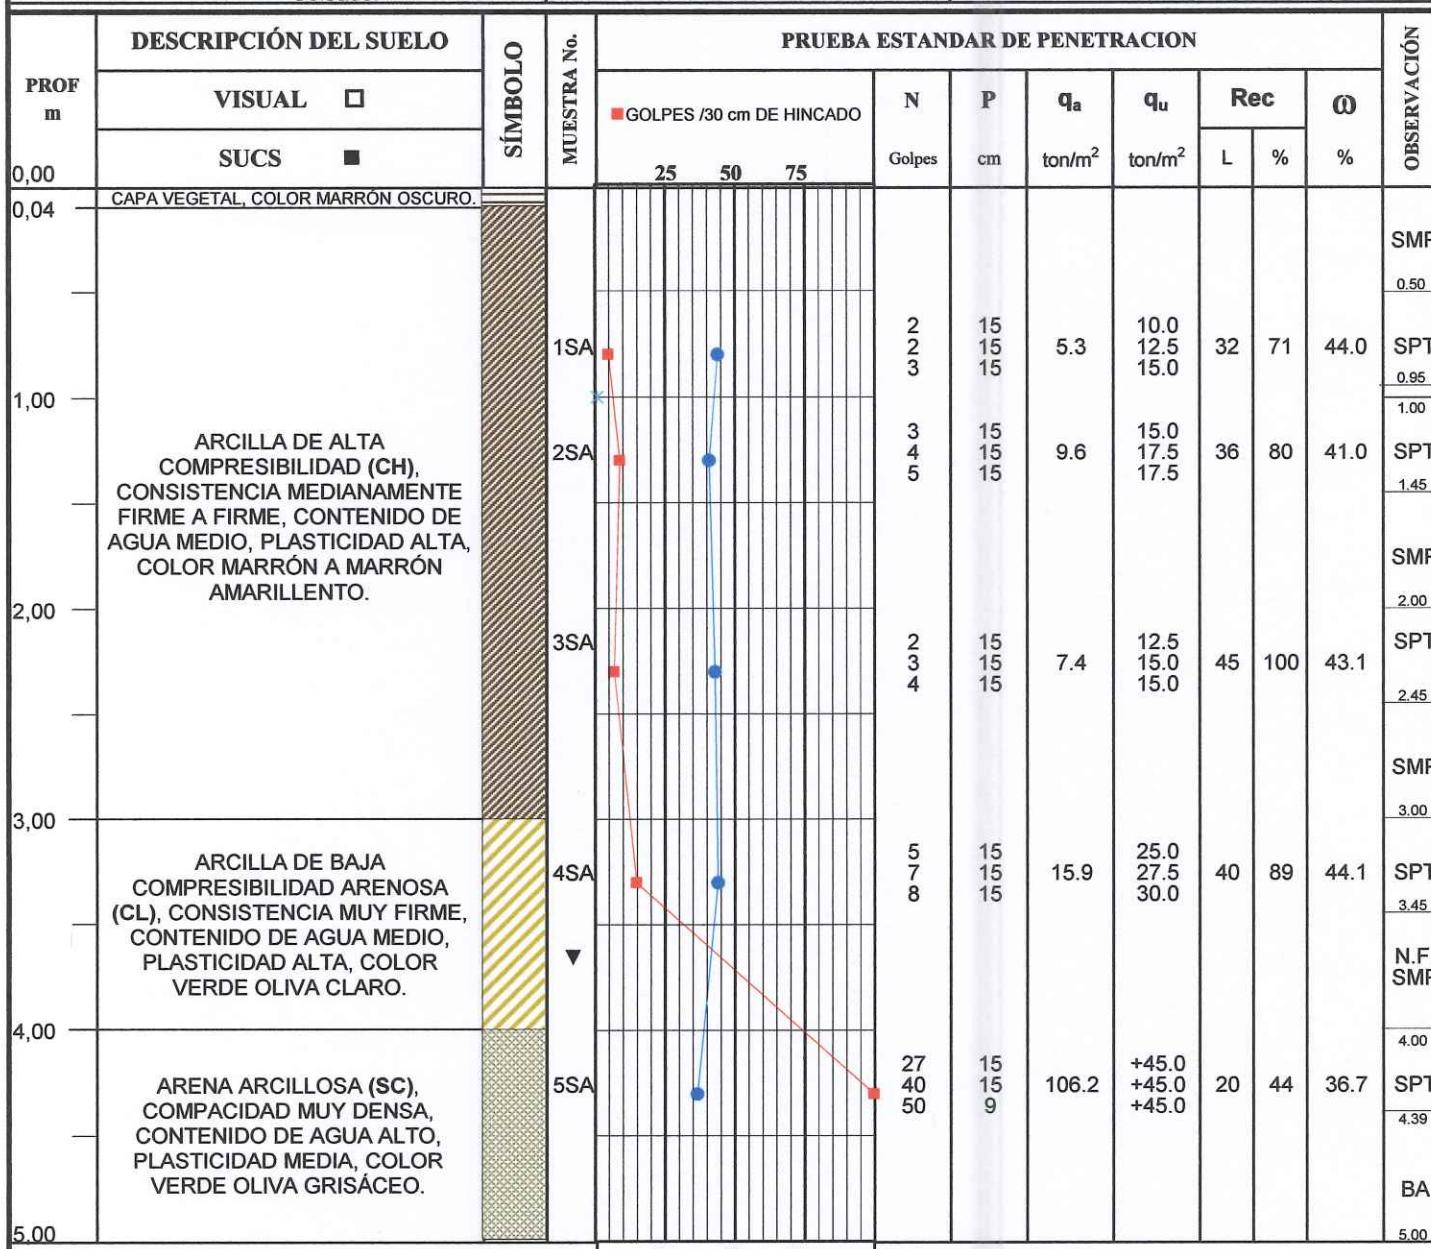
PERFORACIÓN No. 2

Fecha inicio:	2018-11-27	COORDENADAS UTM	Ubicación:	Centro, atrás.
Fecha culminación:	2018-12-18	Este: 663558 m		
Tipo de perforación:	Percusión	Norte: 994522 m		
Condiciones ambientales:	Soleado.	Elevación: 15.80 m	HOJA No.	1 DE 2

Se detectó el nivel freático a la profundidad de 3.70 m, medidos desde el nivel superior del terreno.

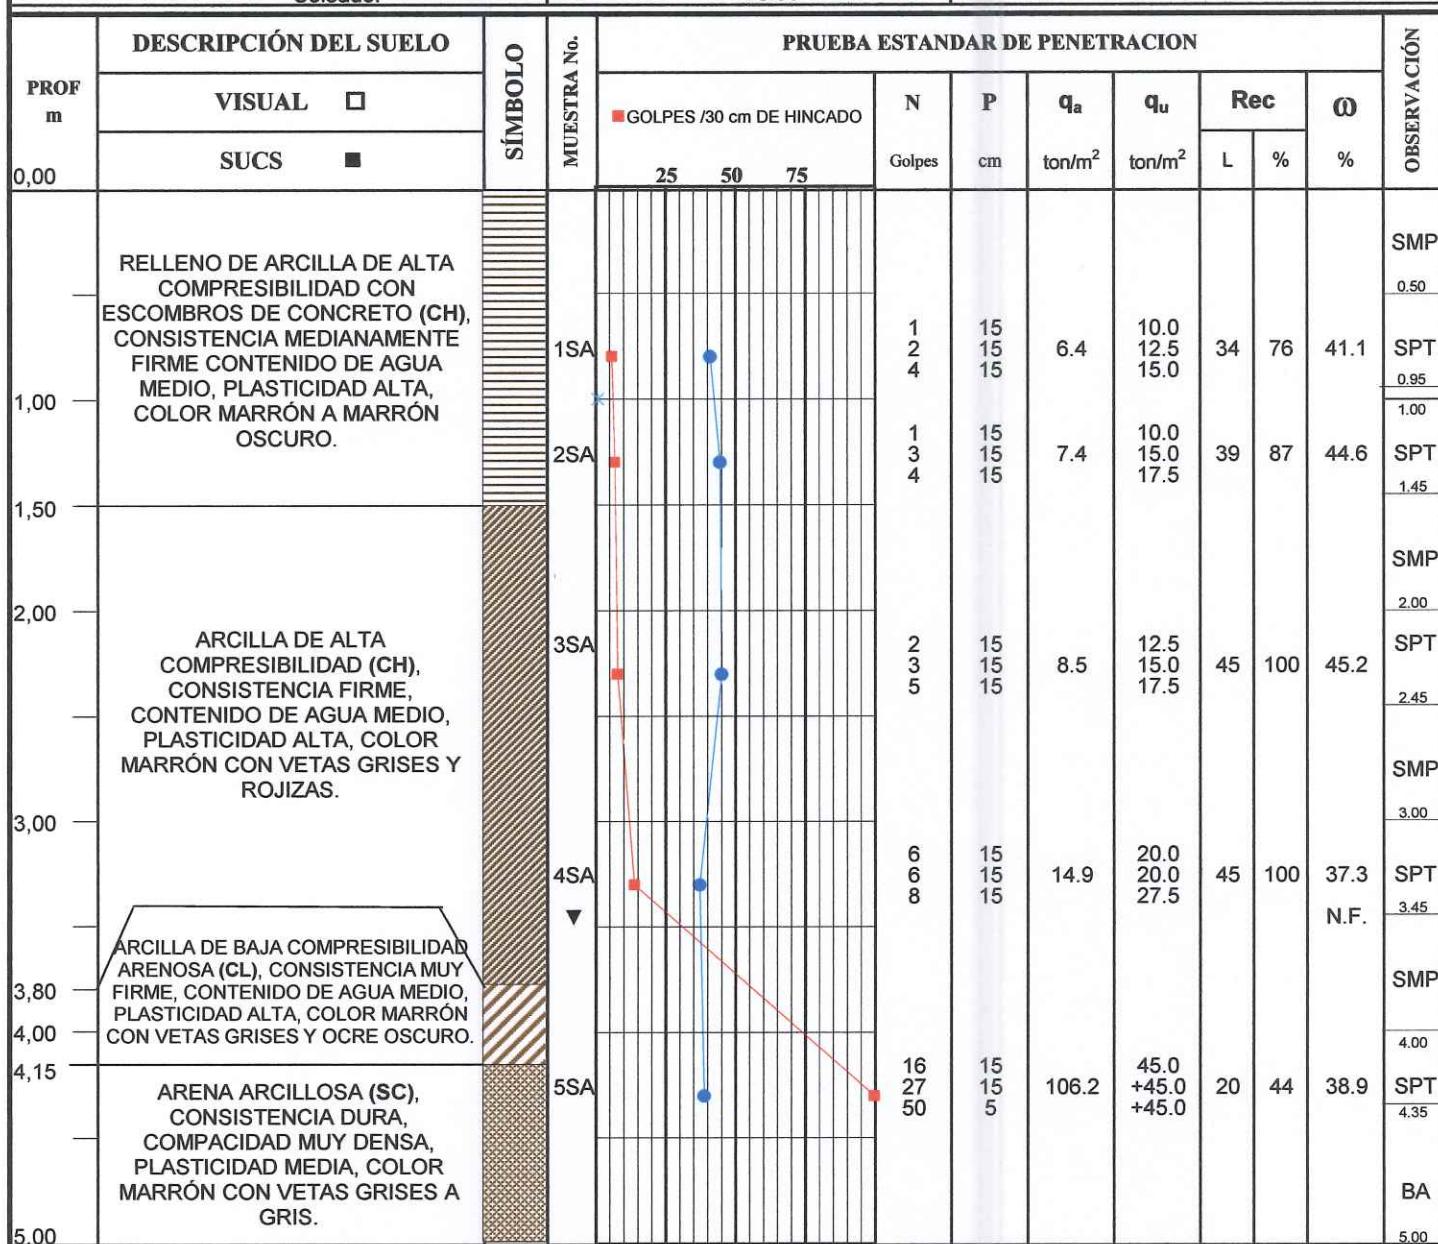
PERFORACIÓN No. 3

Fecha inicio:	2018-11-27	COORDENADAS UTM	Ubicación:	Derecha, centro.
Fecha culminación:	2018-11-27	Este: 663537 m		
Tipo de perforación:	Percusión	Norte: 994503 m		
Condiciones ambientales:	Soleado.	Elevación: 15.50 m	HOJA	No. 1 DE 1

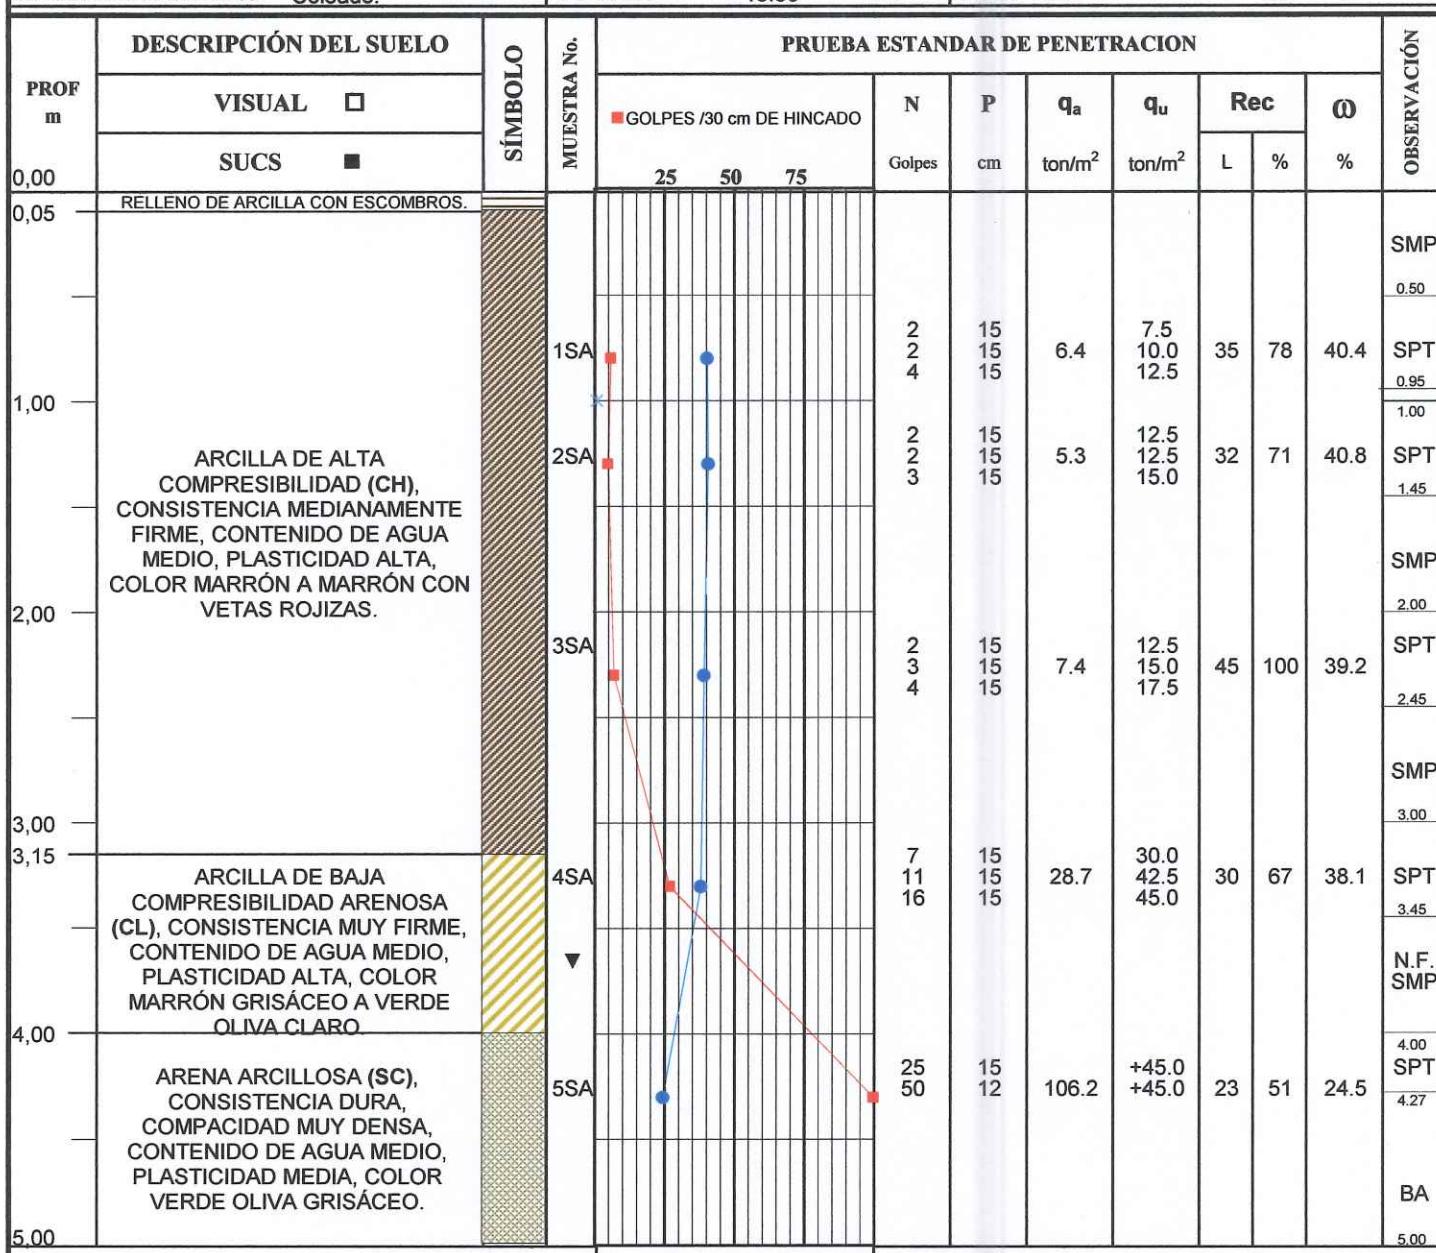
Ubicación: Izquierda, centro.

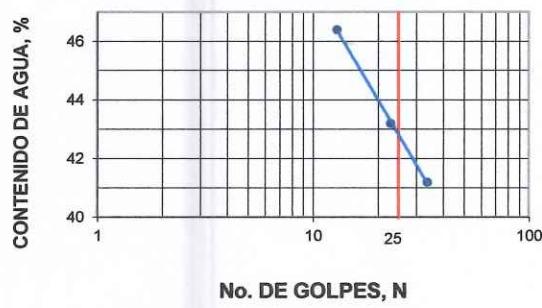
LL = 42.8

LP = 20.9

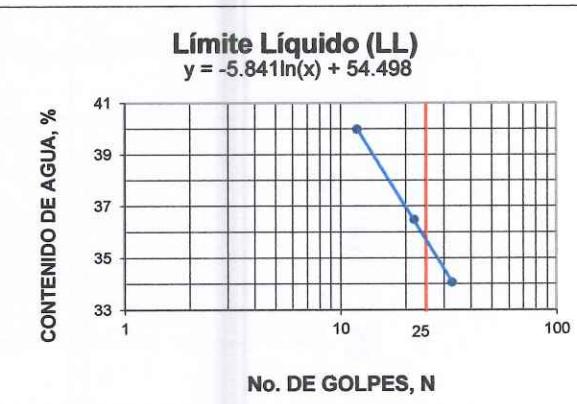
LL = 35.7

LP = 15.7

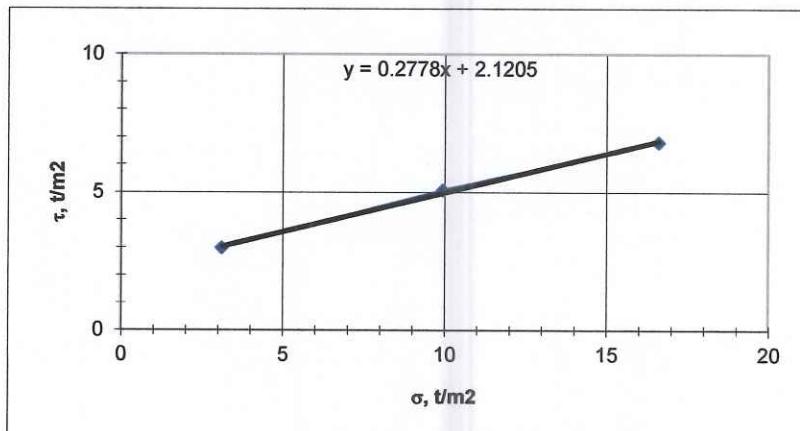
$$\begin{aligned}
 c &= 2.121 \quad t/m^2 \\
 \phi &= 16 \quad \text{grados} \\
 \gamma_m &= 1.696 \quad t/m^3 \\
 \gamma_d &= 1.368 \quad t/m^3 \\
 \omega &= 24.0 \quad \%
 \end{aligned}$$

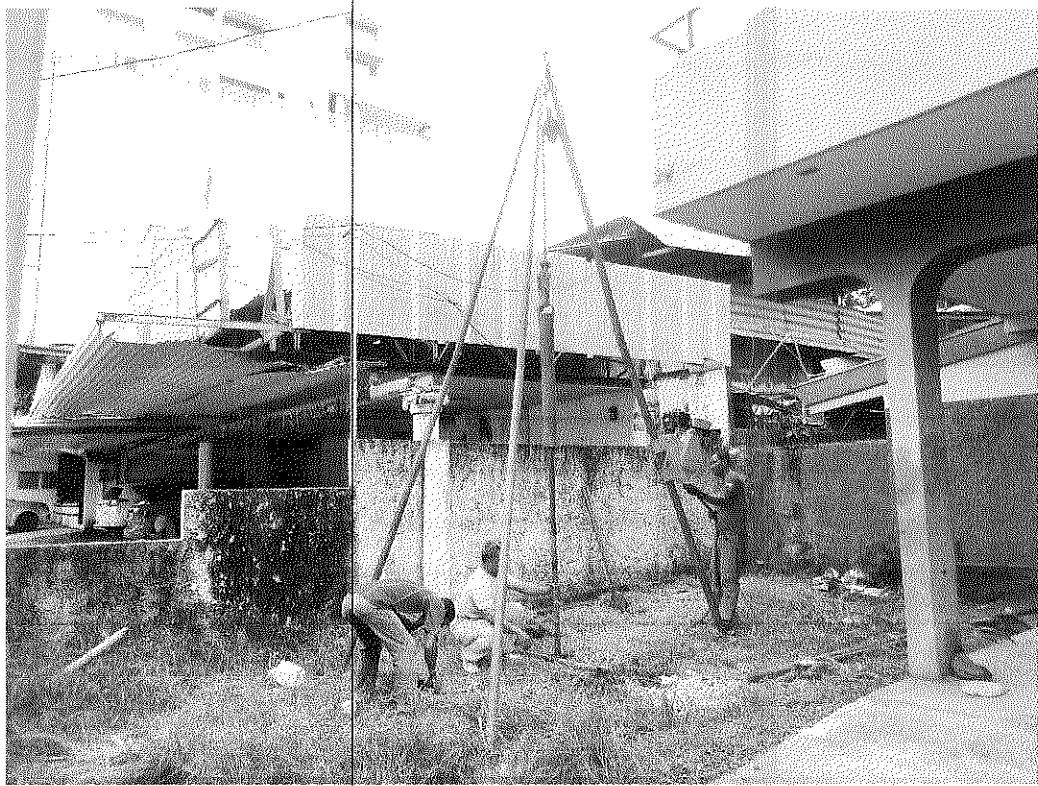
FOTO No 2: PERFORACIÓN A PERCUSIÓN No. 1; IZQUIERDA Y ADELANTE DEL TERRENO.

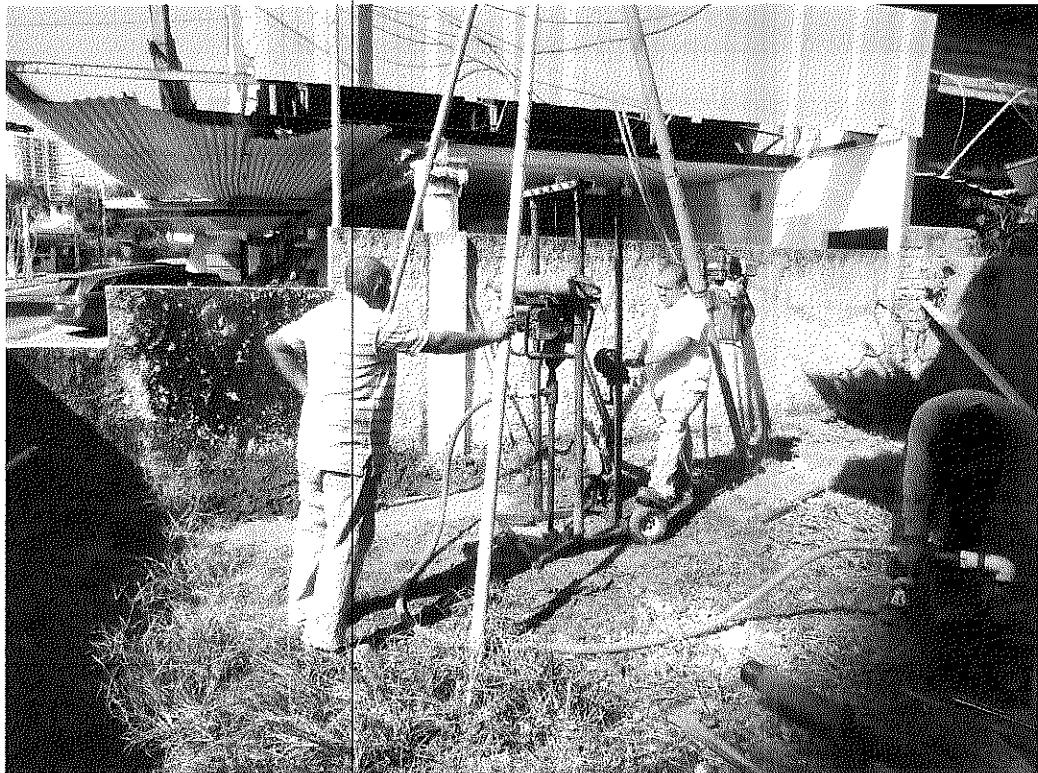
FOTO No 3: PERFORACIÓN HIDRÁULICA No. 1; IZQUIERDA Y ADELANTE DEL TERRENO.

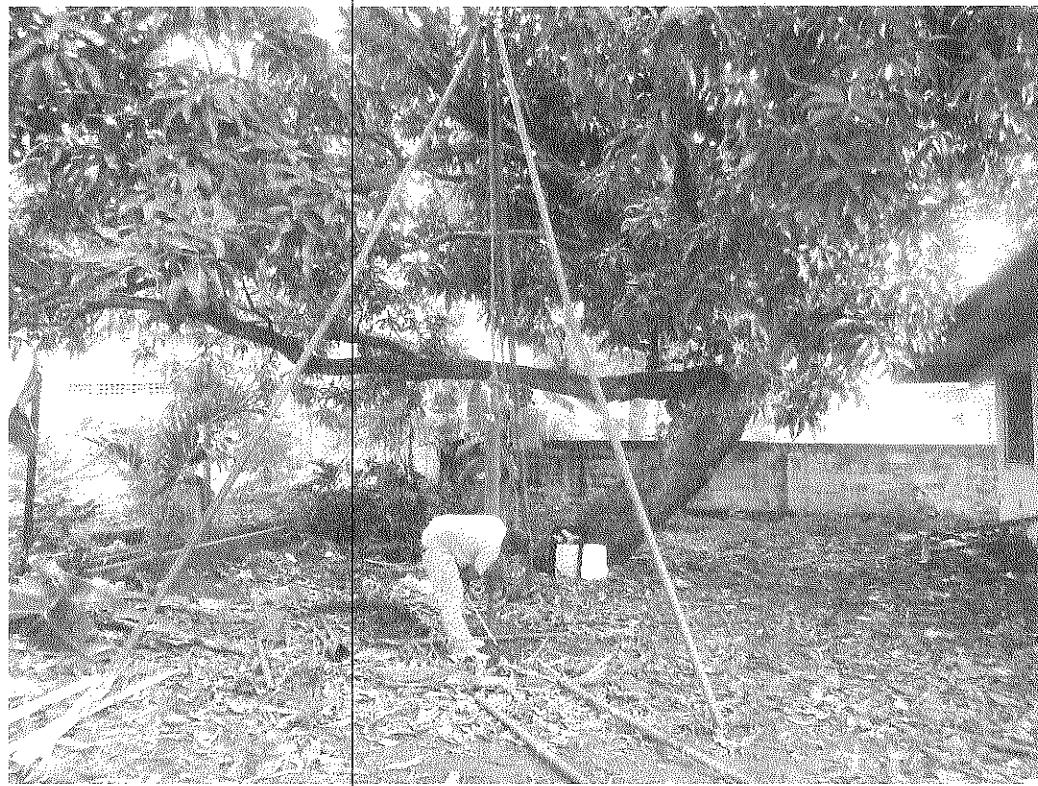
FOTO No 4: PERFORACIÓN A PERCUSIÓN No. 2; CENTRO Y ATRÁS DEL TERRENO.

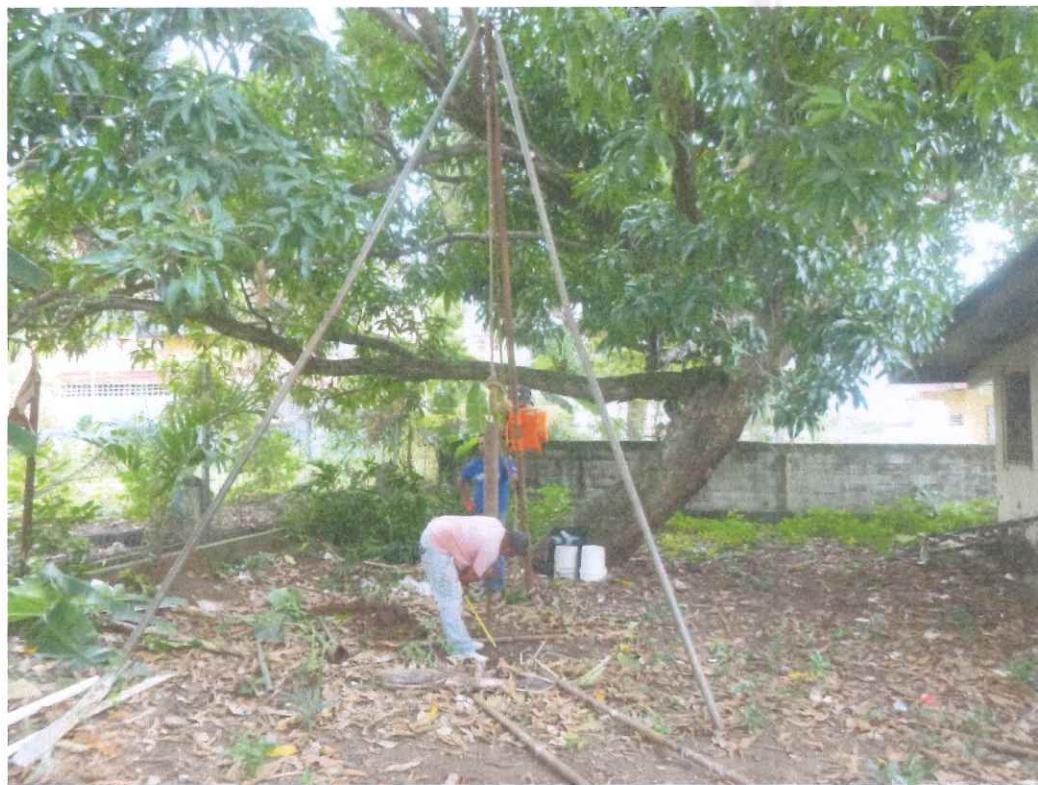
FOTO No 4: PERFORACIÓN A PERCUSIÓN No. 2; CENTRO Y ATRÁS DEL TERRENO.

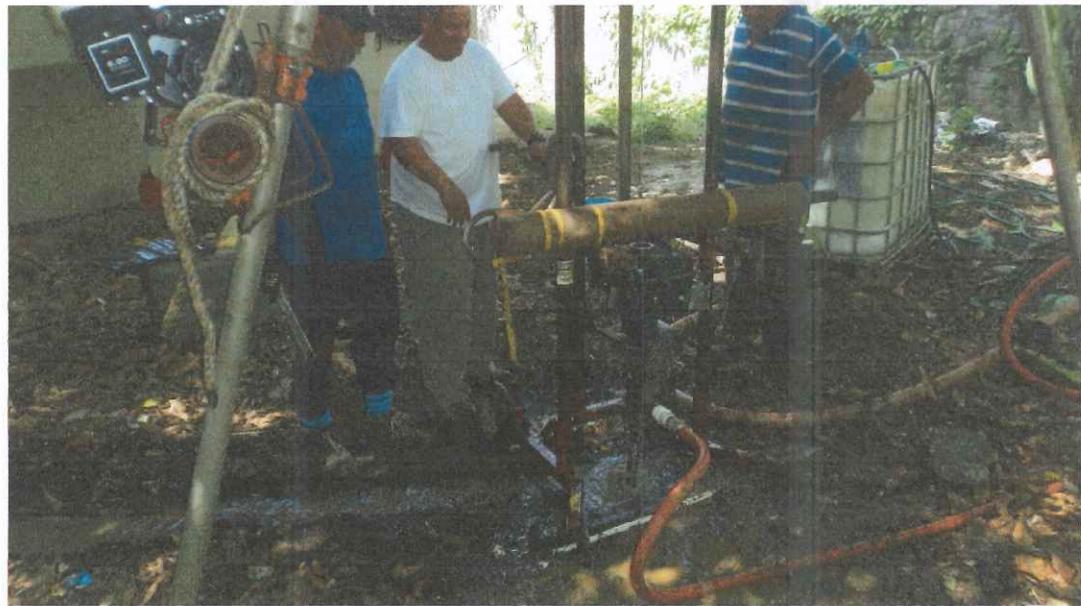
FOTO No 5: PERFORACIÓN HIDRÁULICA No. 2; CENTRO Y ATRÁS DEL TERRENO.

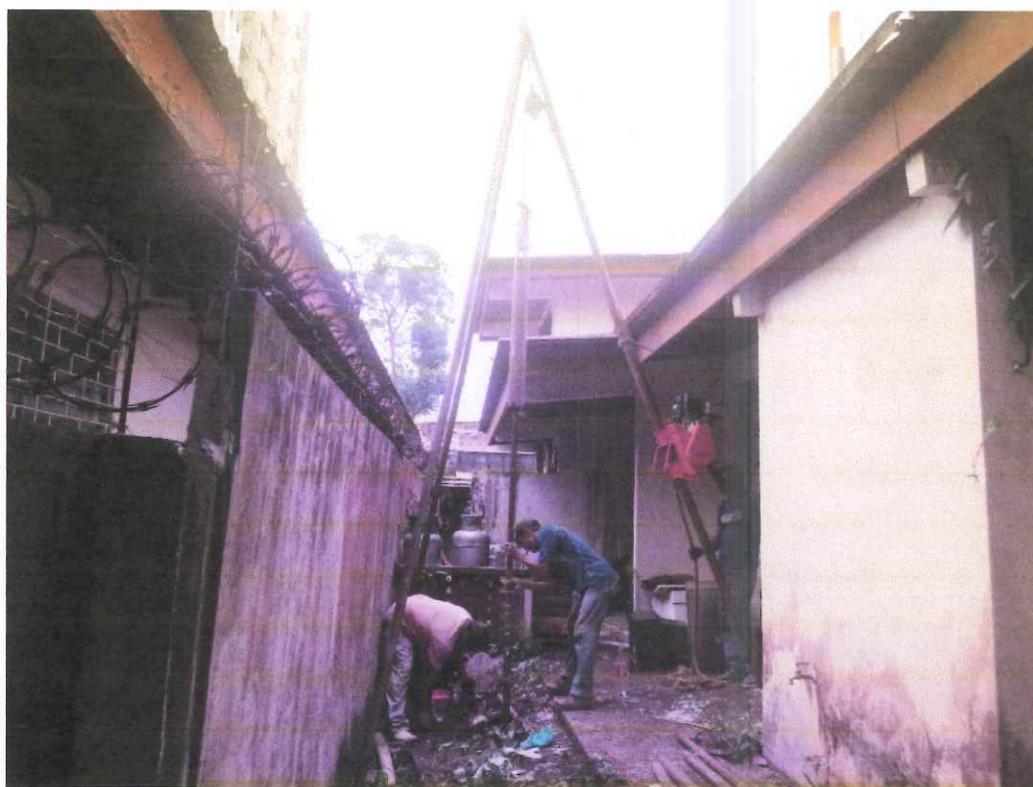
FOTO No 6: PERFORACIÓN A PERCUSIÓN No. 3; DERECHA Y CENTRO DEL TERRENO.

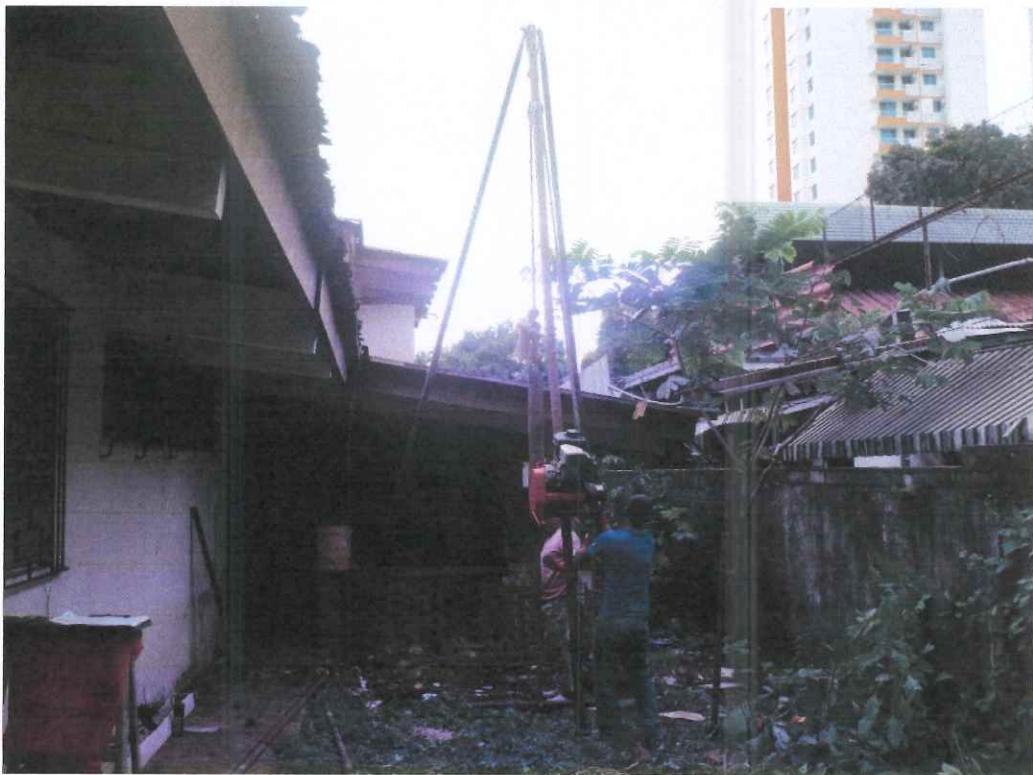
FOTO No 7: PERFORACIÓN A PERCUSIÓN No. 4; IZQUIERDA Y CENTRO DEL TERRENO.

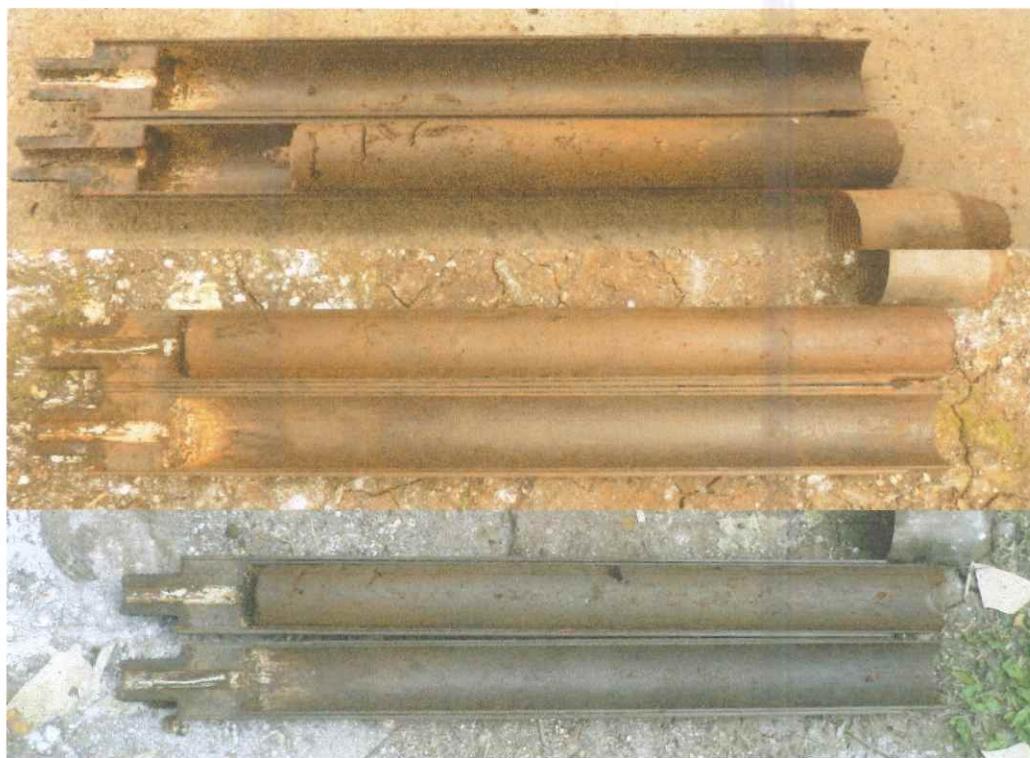
FOTO No 8: MUESTRAS DE ARCILLA DE ALTA COMPRESIBILIDAD EXTRAÍDAS DE LOS HOYOS, A LA PROFUNDIDAD DE 0.50 A 2.00 M.

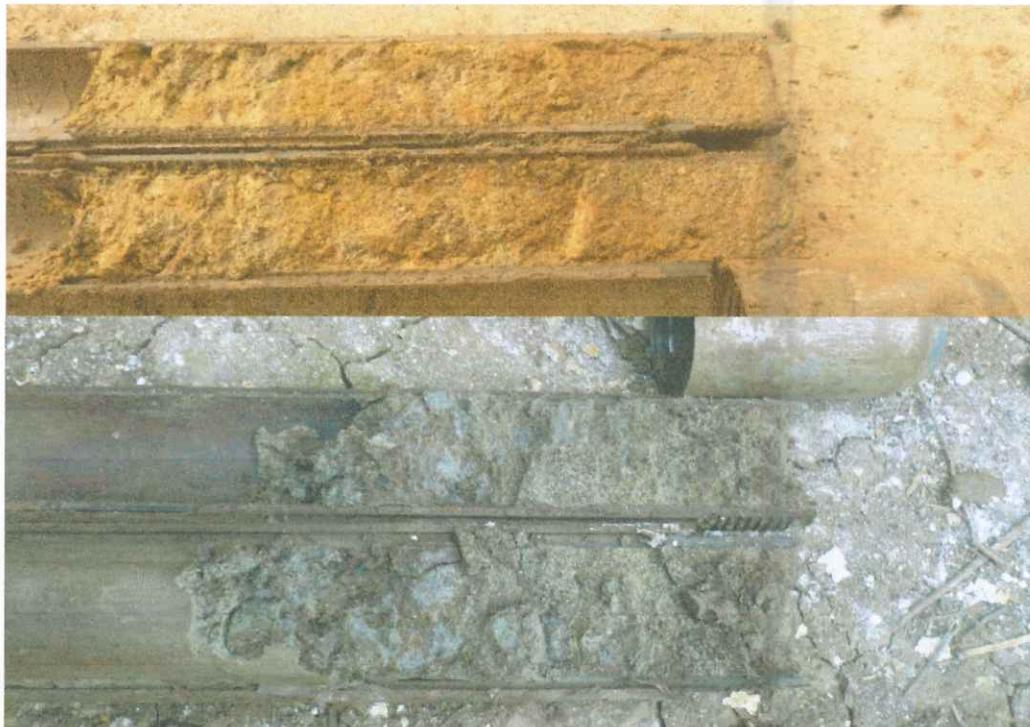
FOTO No 9: MUESTRAS DE ARENA ARCILLOSA EXTRAÍDAS DE LOS HOYOS, A LA PROFUNDIDAD DE 4.00 A 4.55 M.

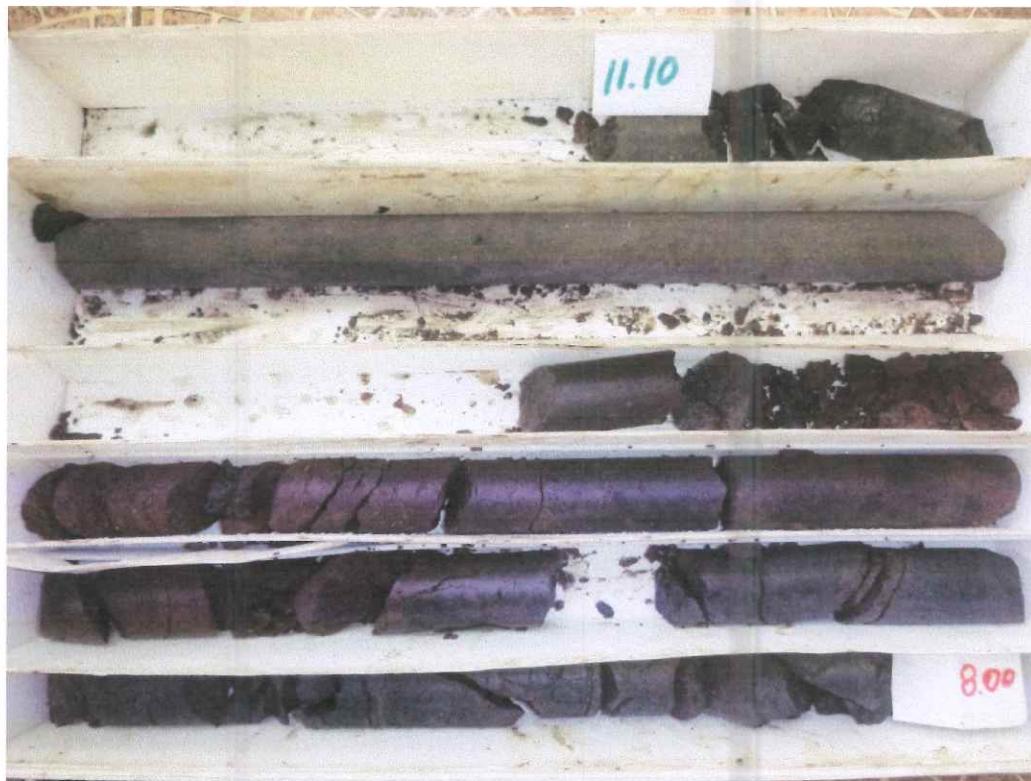
FOTO No 10: MUESTRAS DE ROCA EXTRAÍDAS DEL HOYO No.1, A LA PROFUNDIDAD DE 8.00 A 11.10 M.

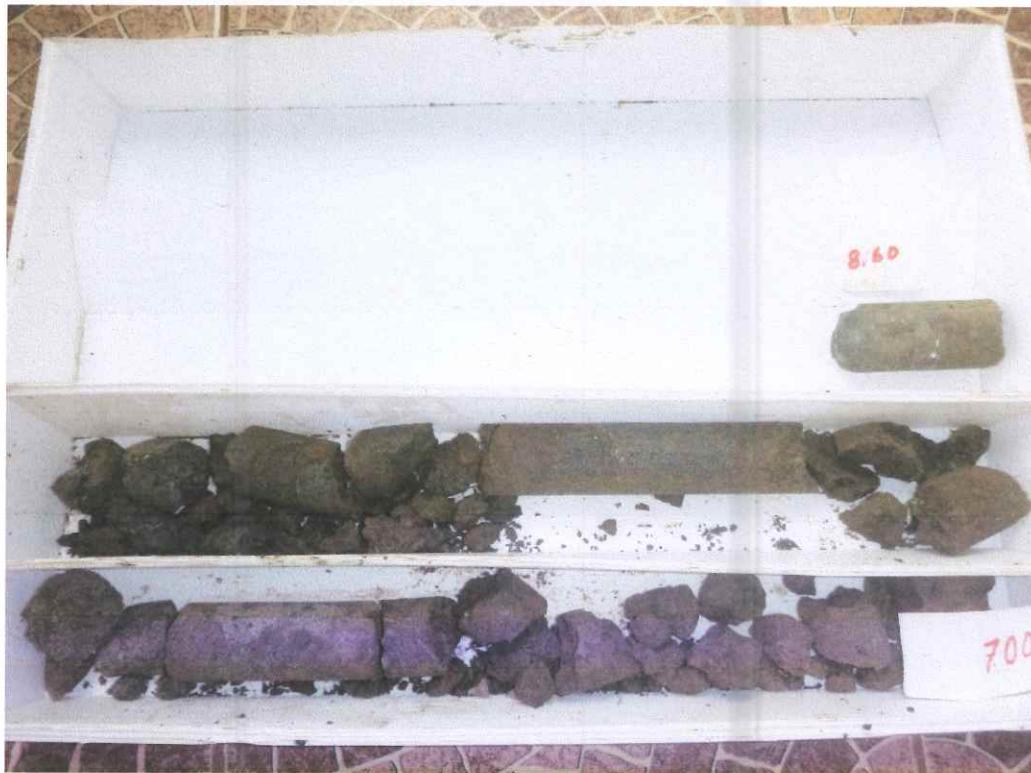
FOTO No 11: MUESTRAS DE ROCA EXTRAÍDAS DEL HOYO No.2, A LA PROFUNDIDAD DE 7.00 A 8.60 M.

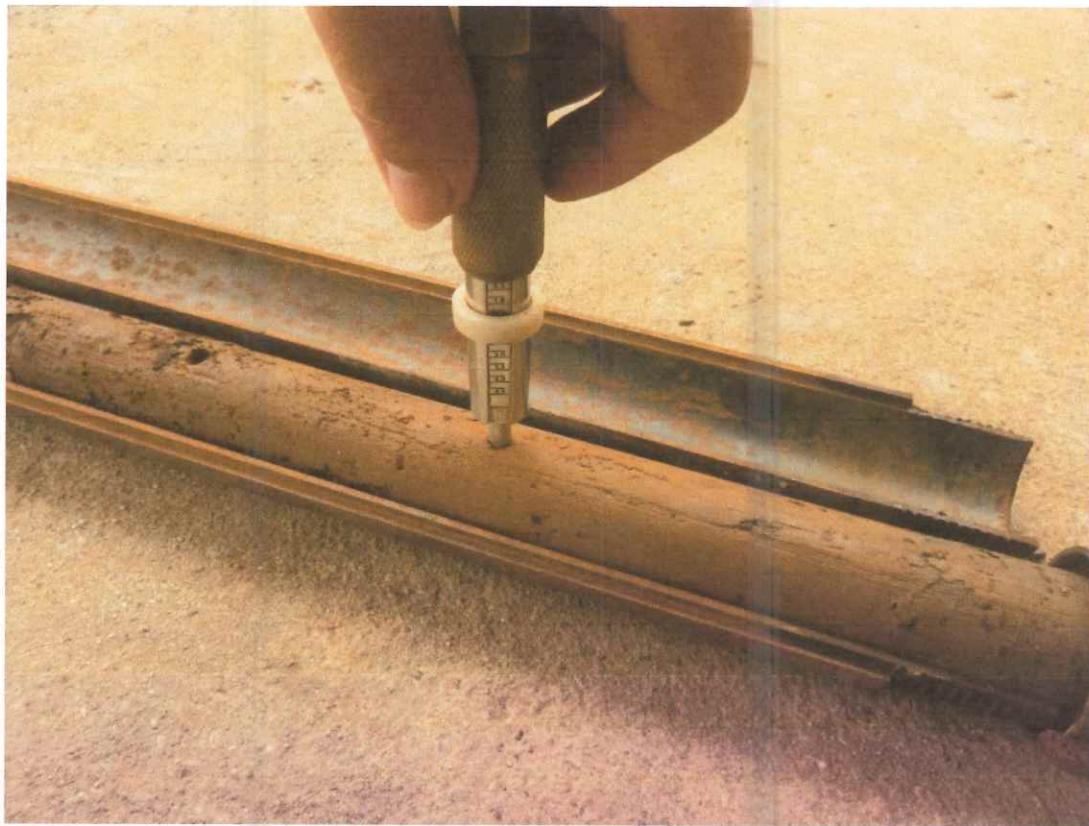
FOTO No 12: ENSAYO DE RESISTENCIA A LA COMPRESIÓN CON EL PENETRÓMETRO DE BOLSILLO.

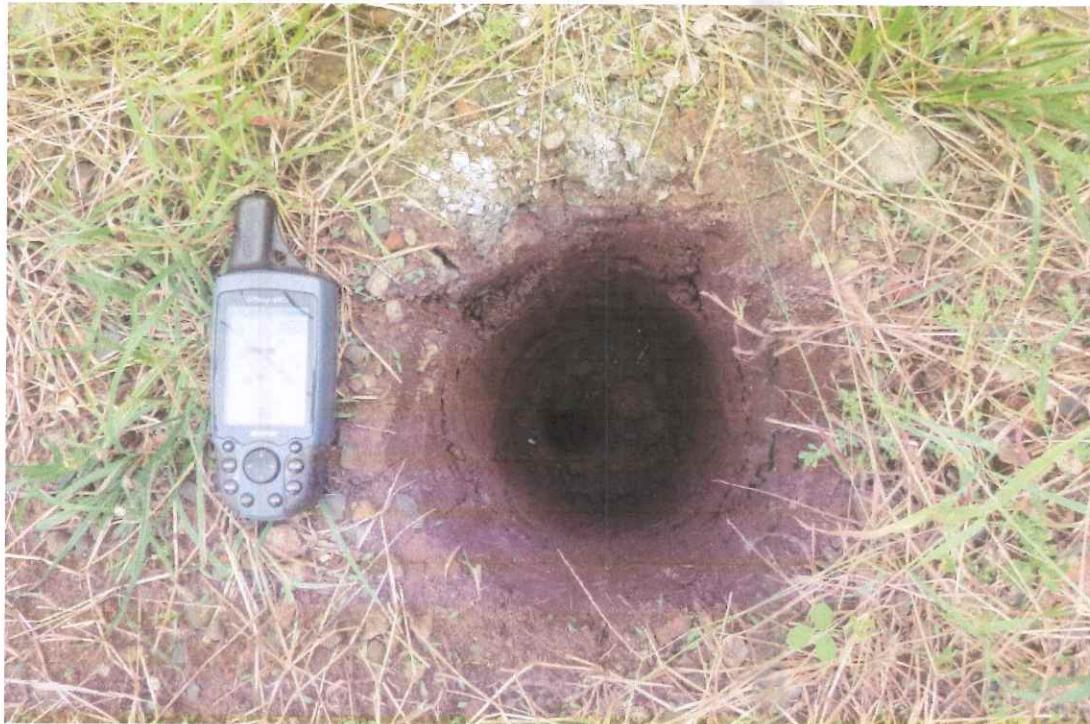
FOTO No 13: POSICIONAMIENTO DE LAS PERFORACIONES CON EQUIPO GPS.

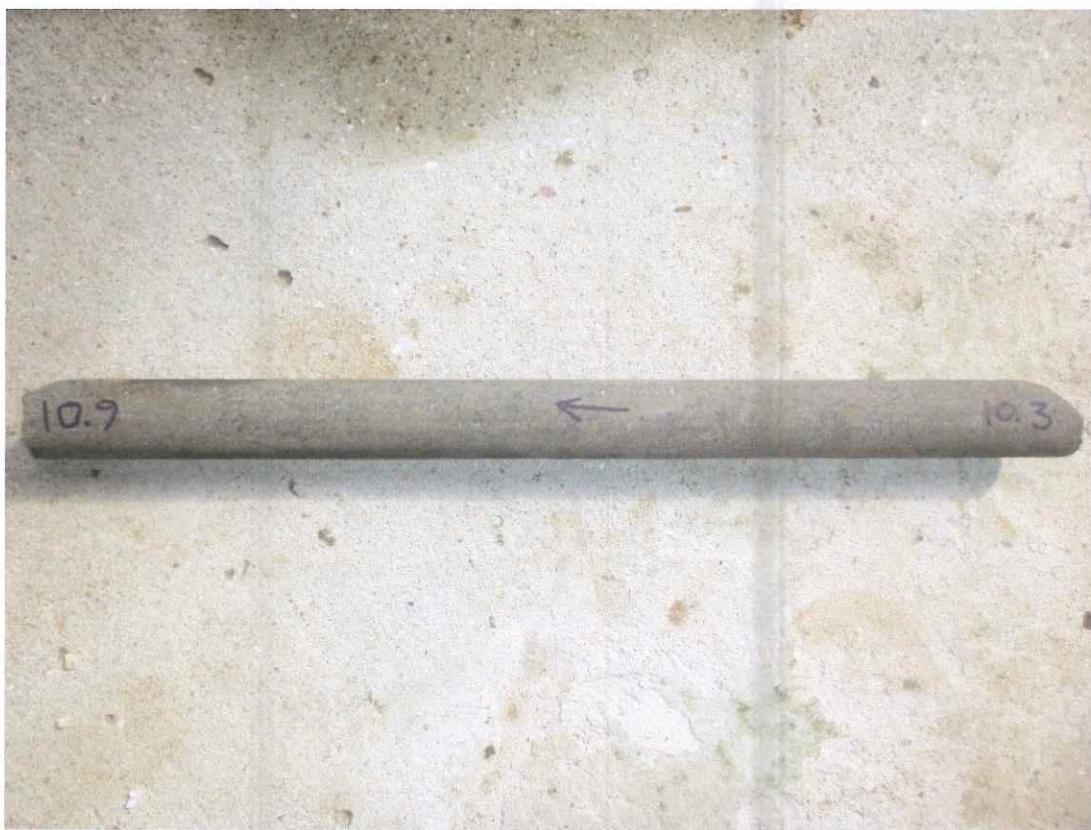
FOTO No 14: MUESTRA DE ROCA UTILIZADA PARA EL ENSAYO DE RESISTENCIA ÚLTIMA A LA COMPRESIÓN NO CONFINADA.
