REPÚBLICA DE PANAMÁ
MINISTERIO DE AMBIENTE
INFORMACIÓN COMPLEMENTARIA AL ESTUDIO DE IMPACTO
AMBIENTAL CATEGORÍA II

**“EXTRACCIÓN Y TRITURACIÓN DE GRAVA DE RÍO PARA OBRA PÚBLICA:
REHABILITACIÓN DE LA CARRETERA LAS TABLAS - LAS DELICIAS
ARRIBA”**

PROMOTOR: BAGATRAC, S.A.

CONSULTOR AMBIENTAL: ING. JOSÉ ARKEL DÍAZ. IAR -057-99/ Act. 2021.

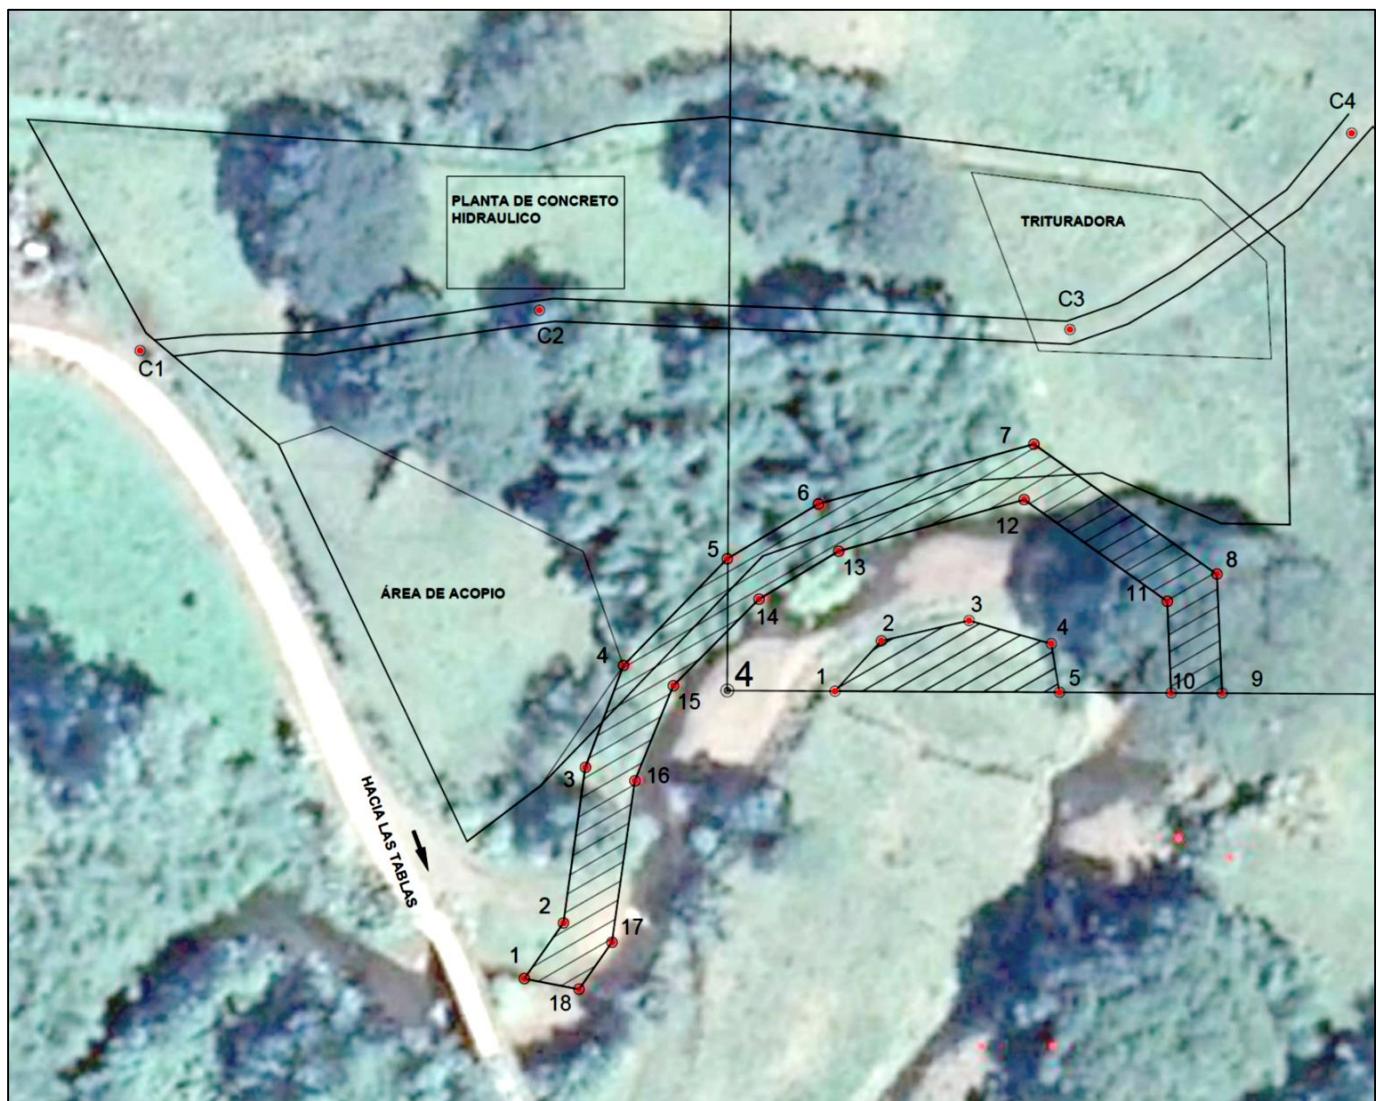
R//. En la siguiente imagen se delimita el área que corresponde al bosque de galería de la quebrada Sibube (10 metros de ancho) a proteger, el cual no será afectado por las actividades del proyecto; igualmente, en formato digital se presentan las coordenadas del área delimitada:

Cuadro 4
Coordenadas del Bosque de Galería de la Quebrada Sibube
(Coordenadas UTM, Datum WGS 84).

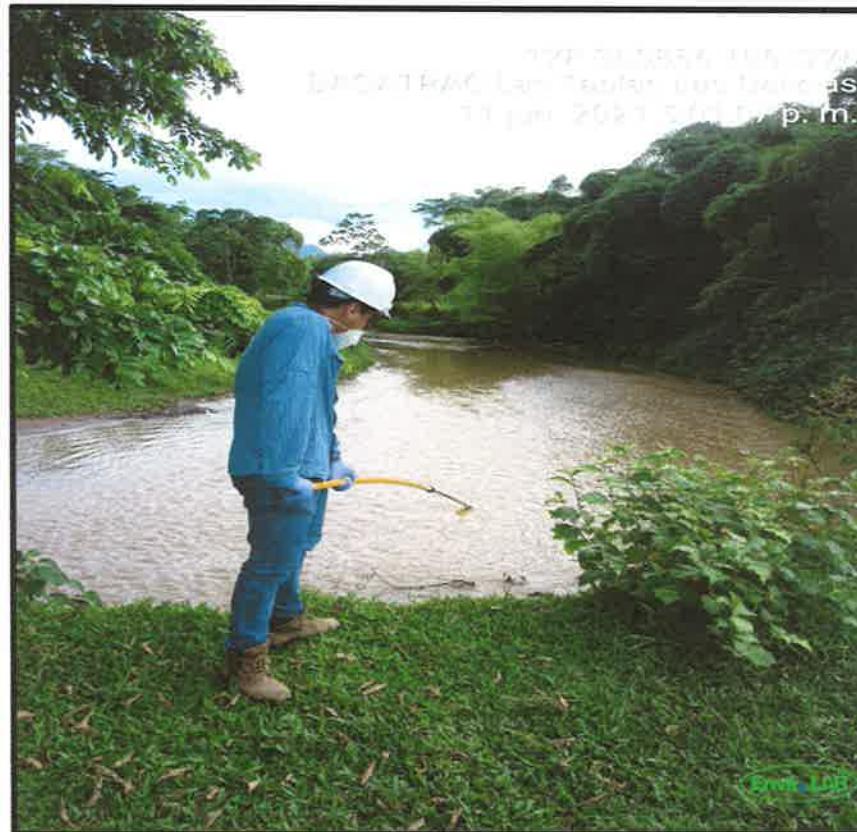
ANEXO 2: Fotografía del muestreo

Río Sibube
