Informe de Monitoreo De Ruido Ambiental

Proyecto:
“COLINAS DE VILLA GRECIA”

Comunidad de Villa Grecia, Sector 6, Corregimiento de Las Cumbres,
Distrito y Provincia de Panamá

16 de Diciembre de 2020

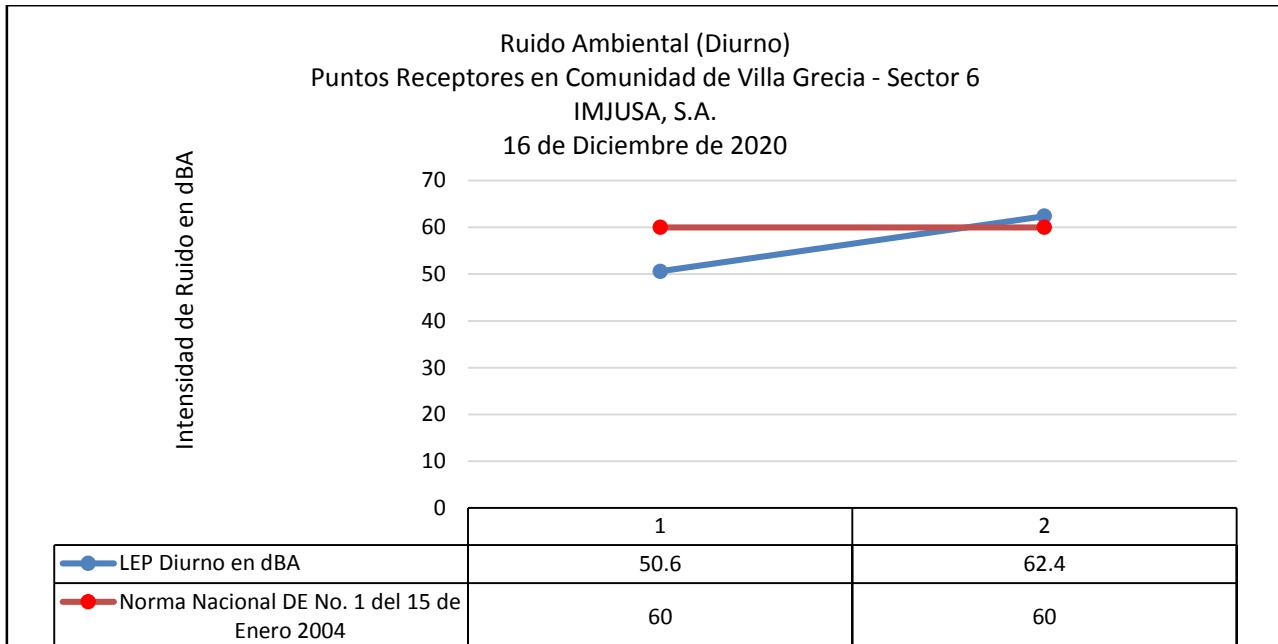
Gráfica No.1. Representación Gráfica de las Mediciones Diurnas.

En la **Gráfica No.1**, los resultados obtenidos de las mediciones del nivel de ruido equivalente promedio, registrado durante una (1) hora comparados con el parámetro establecido por la norma mencionada (60 dBA), para horario diurno, arrojaron datos cuya intensidad en el punto (sitio 1), presento que se encontraban por debajo del límite máximo y en el otro punto (sitio 2) presento por arriba del límite máximo establecido por el Decreto Ejecutivo Nº1 del 15 de enero de 2004.

- ❖ Las mediciones fueron realizadas en puntos seleccionados para el levantamiento de la línea base del proyecto “Colinas de Villa Grecia”, en las áreas residenciales de la comunidad de Villa Grecia del sector 6, corregimiento de Las Cumbres, en la cercanía al área del proyecto, en horario diurno y nocturno tal como se muestra en los datos de registro de la Sección 3, bajo las condiciones climatológicas imperantes al momento de realizar cada medición, cómo se indica de igual forma en dicha sección.
- ❖ Los datos recabados cumplen con la normativa establecida por el Decreto Ejecutivo No. 1 del 15 de enero de 2004 del Ministerio de Salud, Decreto Ejecutivo No. 306 del 4 de septiembre de 2002 del Ministerio de Salud, para los monitoreos diurnos y nocturnos, salvo el Sitio 2 medición en horario diurno, cuyos decibeles estuvieron por encima del límite establecido.

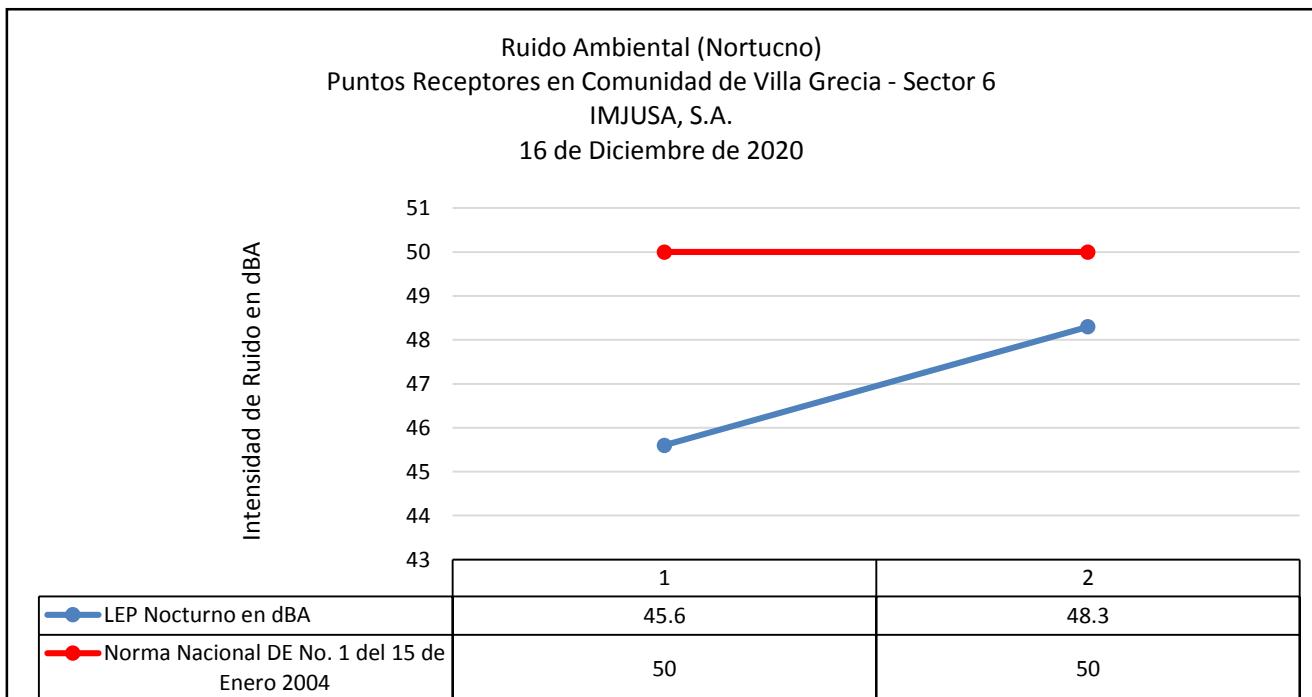
Gráfica No.2. Representación Gráfica de las Mediciones Nocturnas.

En la **Gráfica No.2**, se observa que las mediciones se mantienen por debajo del límite máximo (50 dBA) que corresponde al parámetro establecido por el Decreto Ejecutivo Nº1 del 15 de enero de 2004 para horario nocturno.

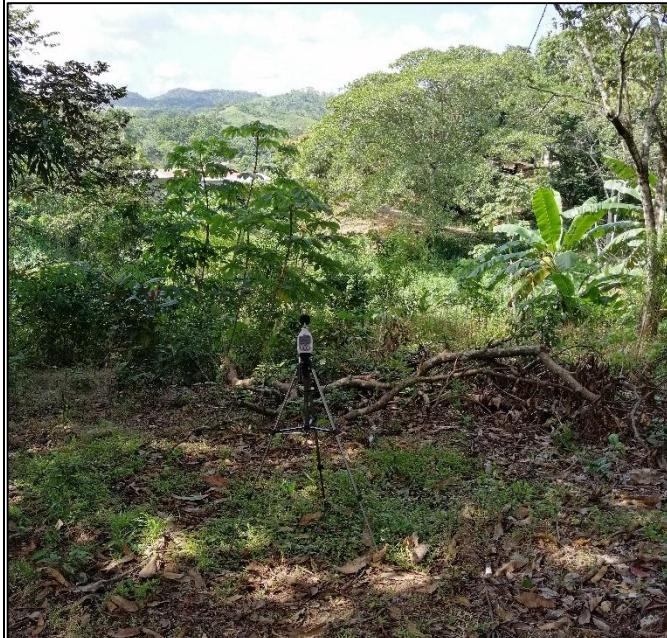
Foto No. 1 – Sitio 1
de Medición de
Ruido Ambiental.

Sección 3: Resultados de la Mediciones							
Sitio 1. Externo en horario Diurno				Fecha: 16 de Diciembre de 2020			
Comunidad de Villa Grecia, Sector 6, área noroeste circundante a las residencias colindantes al área del proyecto.			Coordenadas		Duración		
			657081 E	Inicio	Final		
		1007091 N		10:35 a.m.	11:35 a.m.		
<ul style="list-style-type: none"> ✓ Altura del instrumento respecto a la fuente, no aplica. 							
Condiciones climáticas: Temperatura Máx: 33.2 °C Mín: 17.6 °C Velocidad del viento: 0.5 m/s. Día despejado. <i>Fuente: Hidrometeorología, ETESA.</i>							
Resultado de las mediciones en dBA			Valor de la norma en dBA	Observaciones			
Leq	Lmax	L90	60	Este punto de medición estuvo influenciado por la avifauna del sitio en conjunto con el ruido producido por las actividades de las personas de la comunidad.			
50.6	65.1	45.2

Sección 3: Resultados de la Mediciones				
Sitio 2. Externo en horario Diurno			Fecha: 16 de Diciembre de 2020	
Resultado de las mediciones en dBA			Valor de la norma en dBA	Observaciones
Leq	Lmax	L90		
62.4	86.2	46.6	60	Este punto de medición estuvo influenciado por el tránsito esporádico de vehículos, también el ruido producido por las actividades de las personas de la comunidad

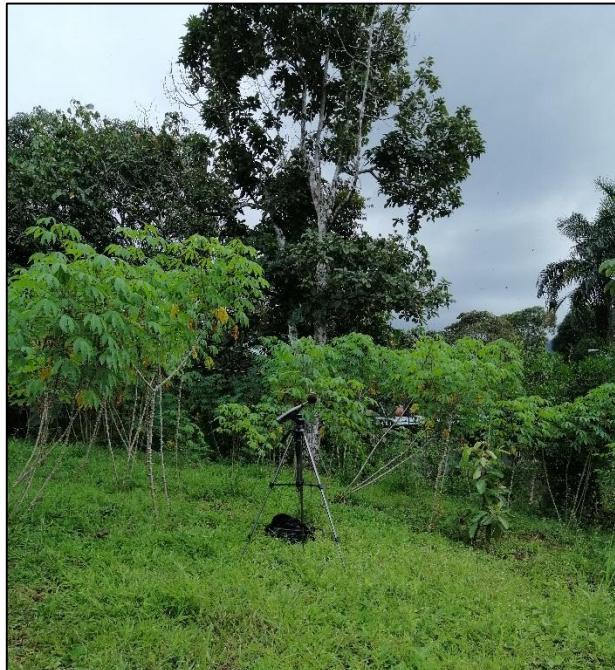
Foto No. 2 – Sitio 2 de
Medición de Ruido
Ambiental

Sección 3: Resultados de la Mediciones							
Sitio 2. Externo en horario Diurno				Fecha: 16 de Diciembre de 2020			
Comunidad de Villa Grecia, Sector 6, área planteada a ser la entrada del proyecto, alado de la vía principal de acceso a la comunidad.			Coordenadas		Duración		
			656990 E	Inicio	Final		
		1006894 N		11:40 a.m.	12:40 p.m.		
<ul style="list-style-type: none"> ✓ Altura del instrumento respecto a la fuente, no aplica. 							
Condiciones climáticas: Temperatura Máx: 33.2 °C Mín: 17.6 °C Velocidad del viento: 0.5 m/s. Día despejado. <i>Fuente: Hidrometeorología, ETESA.</i>

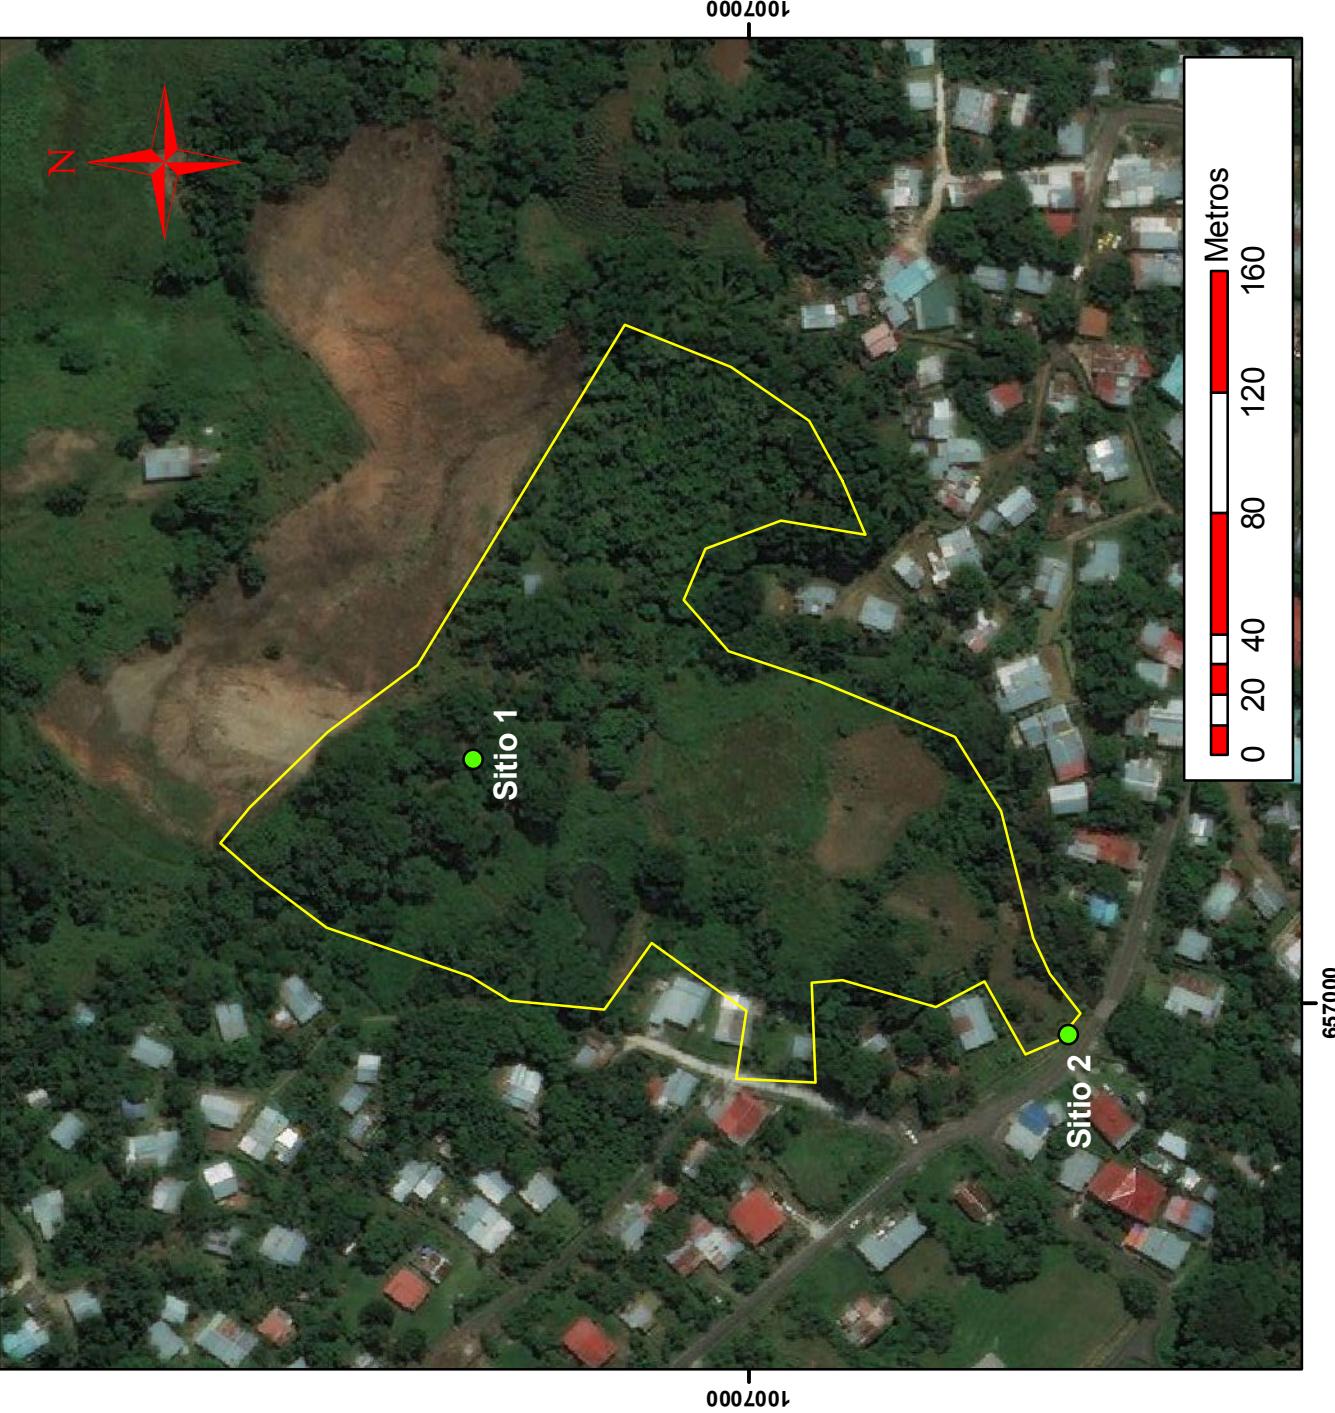
MEDICIÓN DE RUIDO DEL PROYECTO "COLINAS DE VILLA GRECIA"

Puntos	ESTE	NORTE
Sitio 1	657081	1007091
Sitio 2	656900	1006894
