Solicitud de reconsideración a la
Resolución IA-042-2021, proyecto
"Acondicionamiento de terreno para
Futuro Desarrollo - MILA 9 Fase II.

**PROYECTO ACONDICIONAMIENTO DE TERRENO PARA
FUTURO DESARROLLO MILLA 9 FASE II**

**INVESTIGACIÓN GEOLÓGICA
CON FINES DE VALORACIÓN DE AFLORAMIENTOS
SUPERFICIALES DE AGUAS**

HIDROGEO SERVICIOS CONSULTORES, S. A.

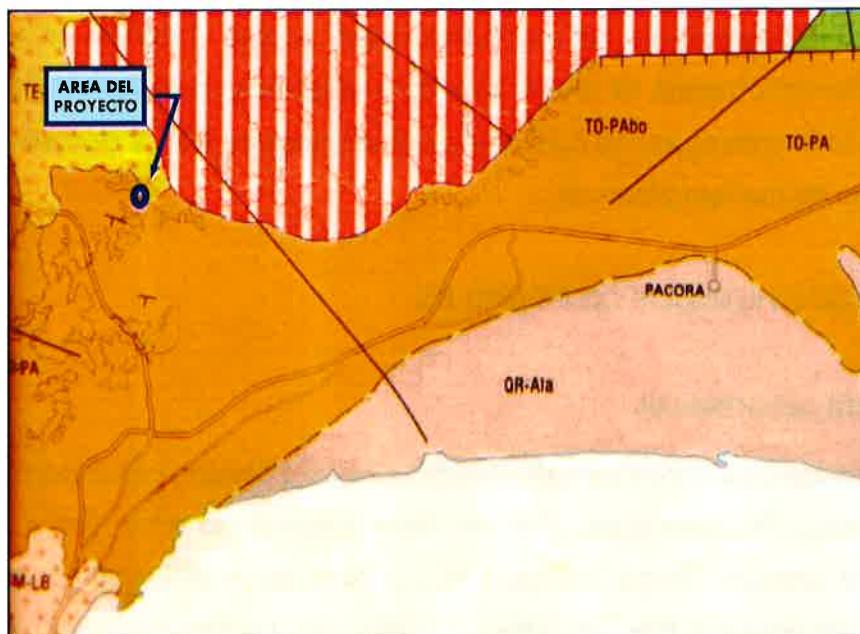
En el área de influencia del proyecto afloran rocas sedimentarias de la formación Panamá (TO-PA) fase marina. En general, está constituida por arenisca tobácea, lutita tobácea, caliza albacea y foraminífera e incidencia de capas piroclásticas depositadas en ambiente marino. El material aflorante en el área del proyecto es un aglomerado pobemente consolidado fácilmente erosionable por su matriz de ceniza volcánica no calcinada. La formación geológica Panamá fase marina, que se presenta en la zona evaluada y que han sido documentados en material fotográfico realizados durante la presente evaluación y que muestra afloramientos en la zona investigada es de la Época del Oligoceno Medio del Período Terciario con 28.1 millones de años de antigüedad según la escala de tiempo geológico (Figura 5).

Figura 5. Mapa Geológico del Área del Proyecto
Fuente: Mapa Geológico de la República de Panamá, DGRM, 1991.

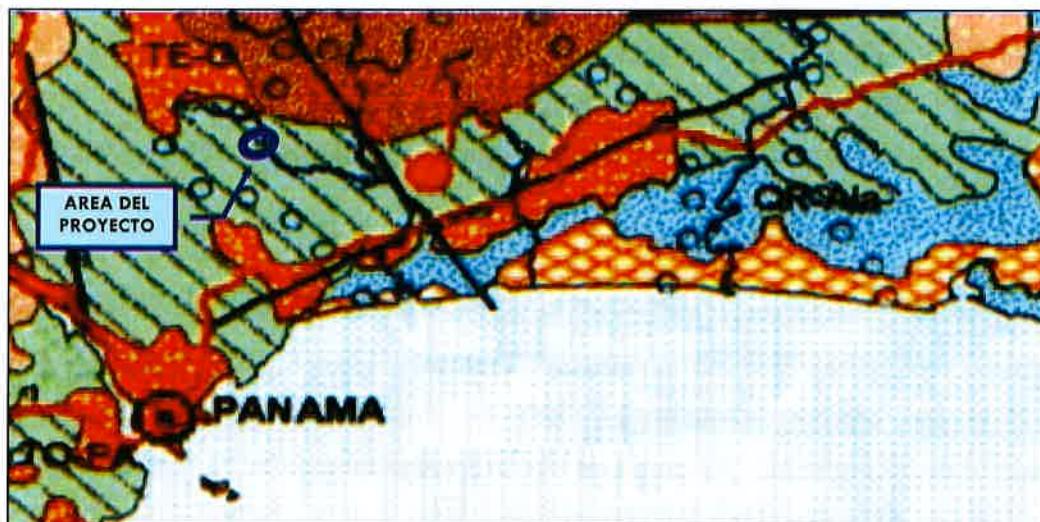
Figura 7. Mapa Hidrogeológico del Área del Proyecto.
Fuente: Mapa Hidrogeológico de Panamá, ETESA, 1999.

Se trata de "Áreas con acuíferos locales, continuos o discontinuos de productividad limitada, $Q = 3 - 5 \text{ m}^3/\text{h}$ (13 - 22 gpm), con permeabilidad baja, pertenecientes al grupo

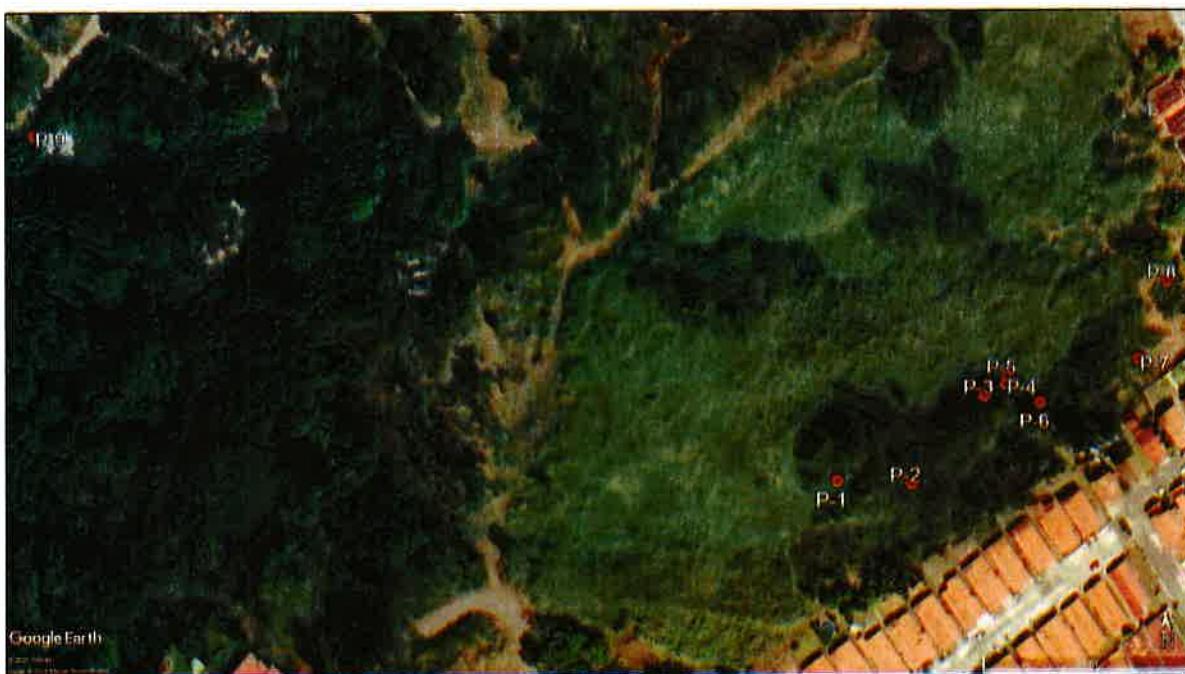
En el recorrido de inspección al ser un terreno baldío actualmente, no se experimentaron dificultades con ninguna interferencia natural que eventualmente puede afectar algunos objetos de estudio, obstáculos físicos o cualquier otra perturbación (Tabla 1 y Figura 8).

Figura 8. Imagen satelital con la localización de los Puntos verificados.
Fuente: Google Earth, 2021. Equipo Consultor.

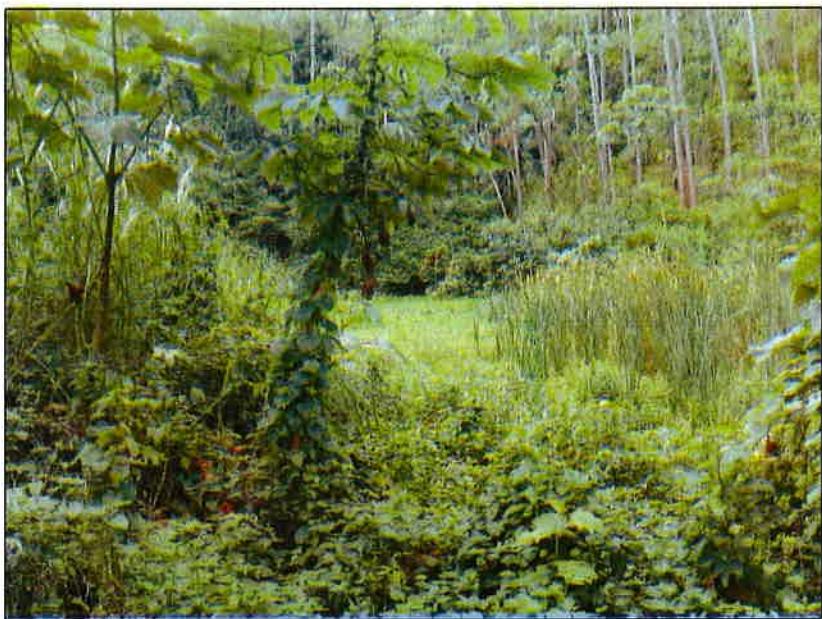
En el área de acceso al proyecto se observó sobre una depresión del terreno un camellón con una alcantarilla para permitir el flujo de este drenaje natural (Figura 9).

Figura 9. Vista general del drenaje natural que se utilizó anteriormente para retener agua de manera artificial. Fuente: Equipo Consultor, 2021.

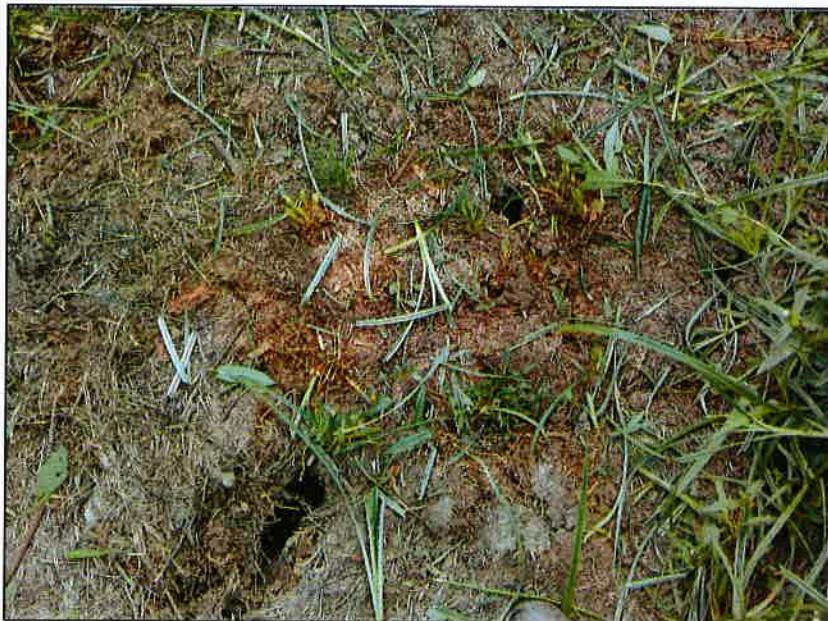
El fondo de esta depresión está cubierto de pasto verde en brotes tiernos, tiene forma elíptica orientada al noroeste con unos 20 m de largo y 10 m de ancho, que puede apreciarse en la Figura 9, que enfoca su vista general. Mientras tanto, la Figura 10 sobre las coordenadas UTM 662139 E 1004695 N, da fe de la condición de este drenaje, pues en ella puede verse un suelo desecado sin flujo de agua, que presenta agrietamiento.

Figura 10. Punto más bajo frente a la alcantarilla, donde puede apreciarse la sequedad del fondo de este drenaje. Fuente: Equipo Consultor, 2021.

Hay que destacar, que este es uno de los puntos más bajos de este drenaje y por lo tanto, de haber emanaciones u otra manifestación de agua, este punto habría exhibido por lo menos humedad proveniente de tales flujos, cosa que no se da en este terreno. El suelo es limo arcilloso color chocolate claro y contiene restos de hojas secas de pocos centímetros con textura similar a la turba.

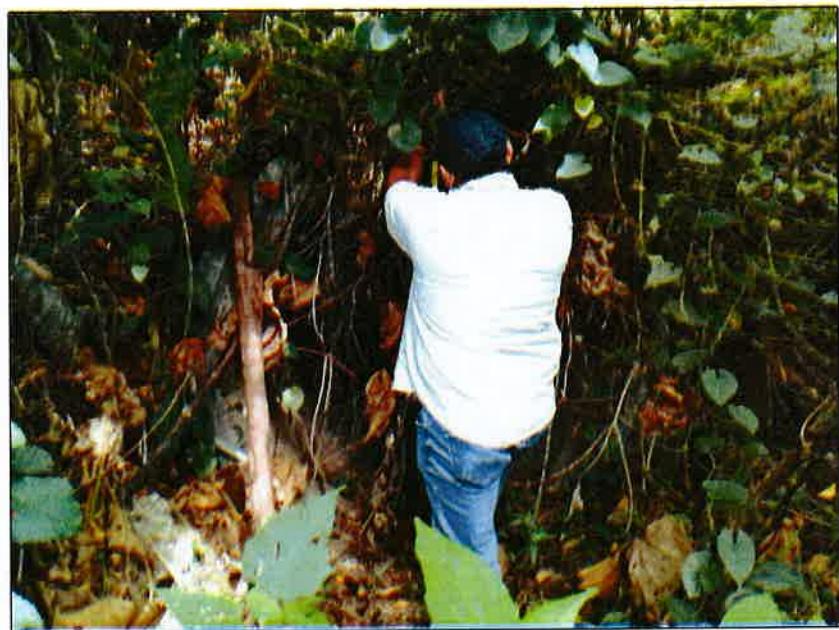
Con respecto a la alcantarilla que asegura la circulación del flujo de este drenaje, en la Figura 11 puede apreciarse que con 1.37 m de diámetro existente, puede dar libre circulación al agua de la mini cuenca respectiva. No obstante, para sustentar que este drenaje no ha sido afectado, pese a la construcción del camellón de acceso a la antigua finca (Figura 12), se realizaron los cálculos hidrológicos e hidráulicos aplicables para la verificación de caso extremo de flujo de una tormenta con periodo de retorno de 50 años, según la normativa del Ministerio de Obras Públicas para alcantarillas. Cabe destacar, que la presente valoración se circumscribe solamente a la situación existente al momento de realizar la inspección técnica el 26/04/2021 y no se refiere a obras de ningún tipo proyectadas a futuro en esta finca.

Figura 11. Medida de alcantarilla de 4.5 pies de diámetro interior (1.37 m).
Fuente: Equipo Consultor.

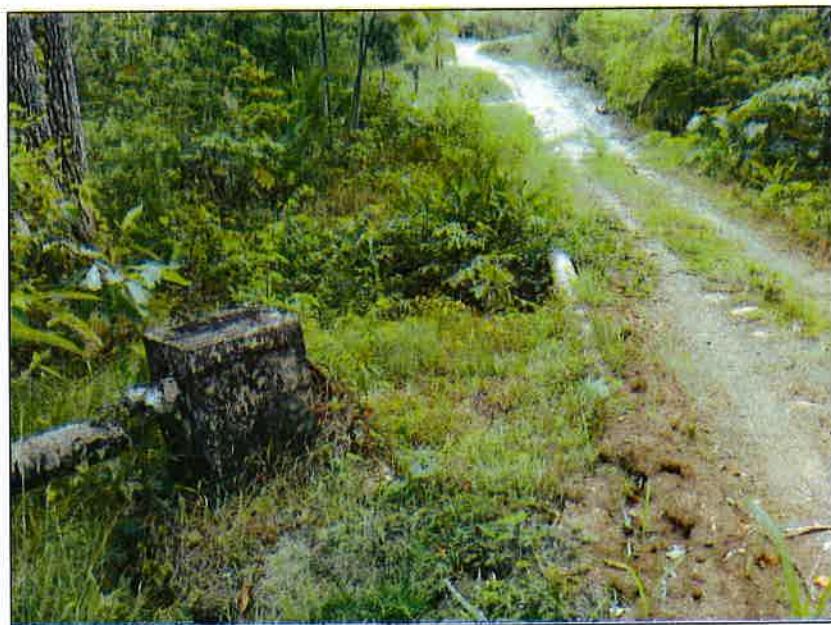
Figura 12. Vista general del camellón de acceso con alcantarilla.
Fuente: Equipo Consultor.

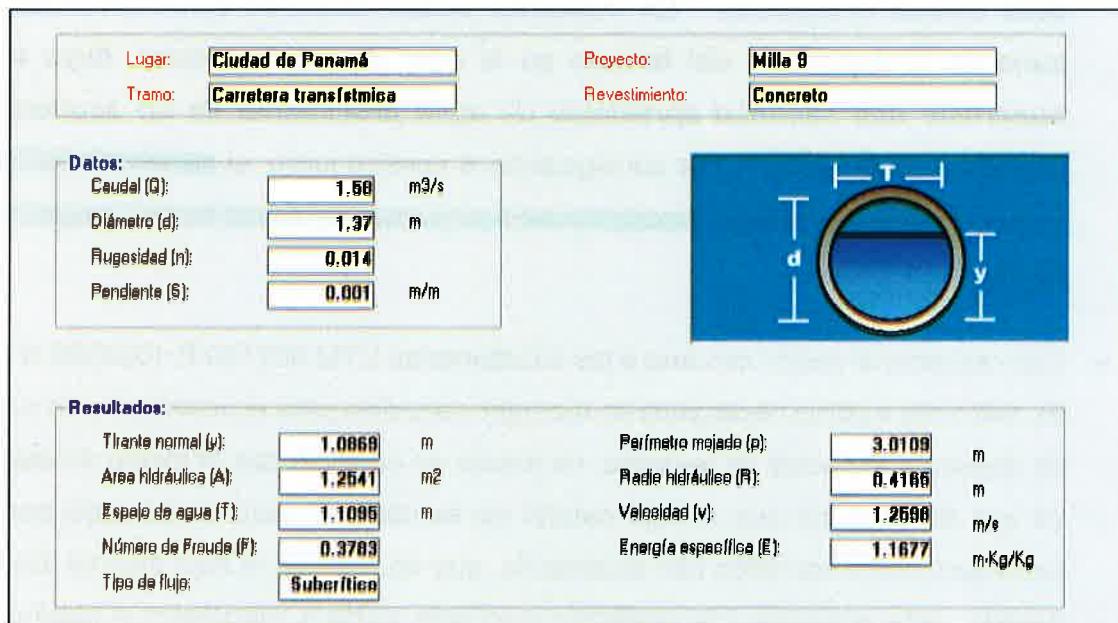
A continuación, se presenta la variante circular de paso de alcantarilla para tirante normal de agua, de este drenaje natural en el punto del camellón. Se trata de cálculos comparativos de geometría de la estructura de conformidad con lo instalado en el campo. Se utilizó el software *H-Canales* especializado en análisis de flujos en canales y tuberías para alcantarillas y estructuras hidráulicas, propiedad intelectual de Villón-Béjar, M.

Para una mejor comprensión de los resultados de análisis, se puede indicar como referencia, que William Froude (1810-1879) fue un ingeniero hidráulico y arquitecto naval inglés. Froude fue el primero a establecer leyes confiables respecto a la resistencia que el agua ejerce al avance de los navíos y a calcular su estabilidad, y, por ende, sobre diferentes superficies de tuberías o revestimientos de canales. En la mecánica de fluidos un parámetro adimensional lleva su nombre: el número de Froude. En este caso concreto del proyecto, el número de Froude se mantiene en rango de flujo subcrítico medio, que es lo normal debajo de la unidad. Es bueno el resultado si este parámetro da menos de uno. Si se obtienen resultados de uno, se considera crítico y superior a la unidad - supercrítico, ambos parámetros no son aceptables para el flujo laminar deseado. A continuación, el detalle del cálculo orientador obtenido para el diámetro medido en el campo, tratándose de un diámetro interior de tubería de 4.5 pies es decir 1.37 metros (Figura 13). Como podrá verse la tubería instalada puede manejar el flujo del cálculo con un tirante normal holgadamente inferior al diámetro de la tubería evaluada y un número de Froude inferior a la unidad.

Figura 13. Cálculo de la sección circular de la alcantarilla evaluada.

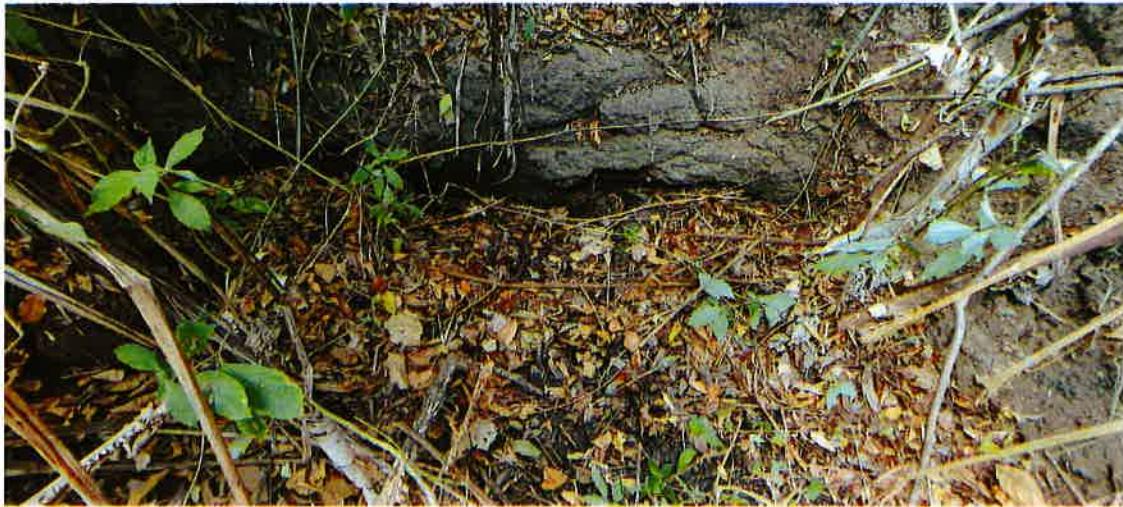
Foto No.1. Inicio del Drenaje Natural. Coordenadas UTM 662425 E – 1004573N

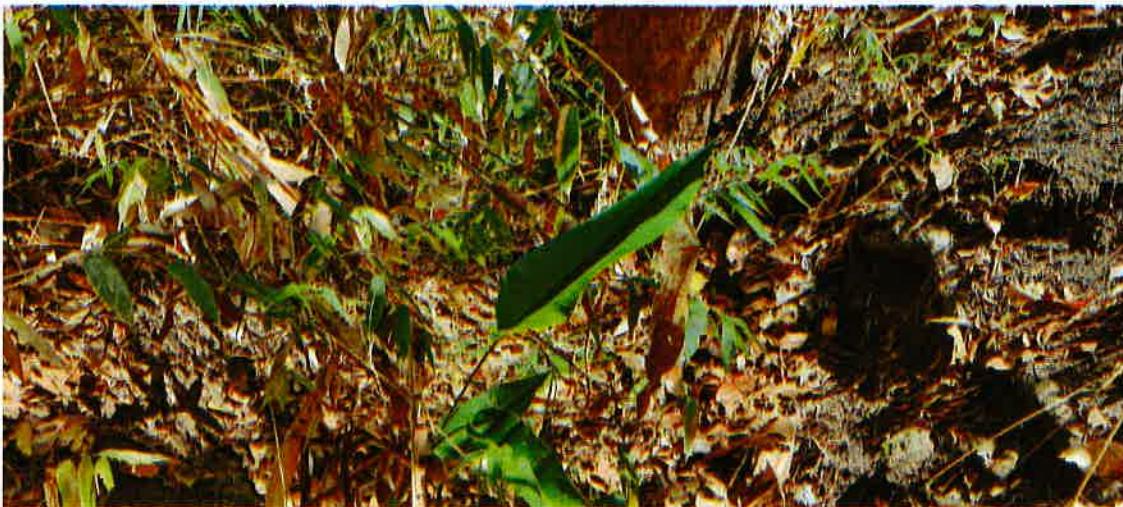
Foto No.2. Recorrido del Drenaje Natural. Coordenadas UTM 662451 E – 1004572 N

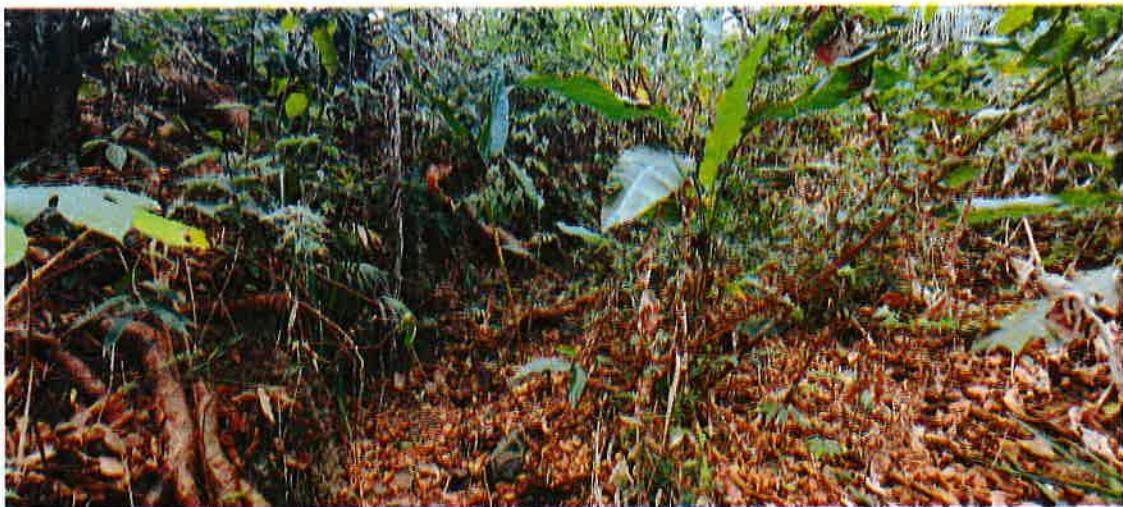
Foto No.3. Recorrido del Drenaje Natural. Coordenadas UTM 662480 E – 1004602 N

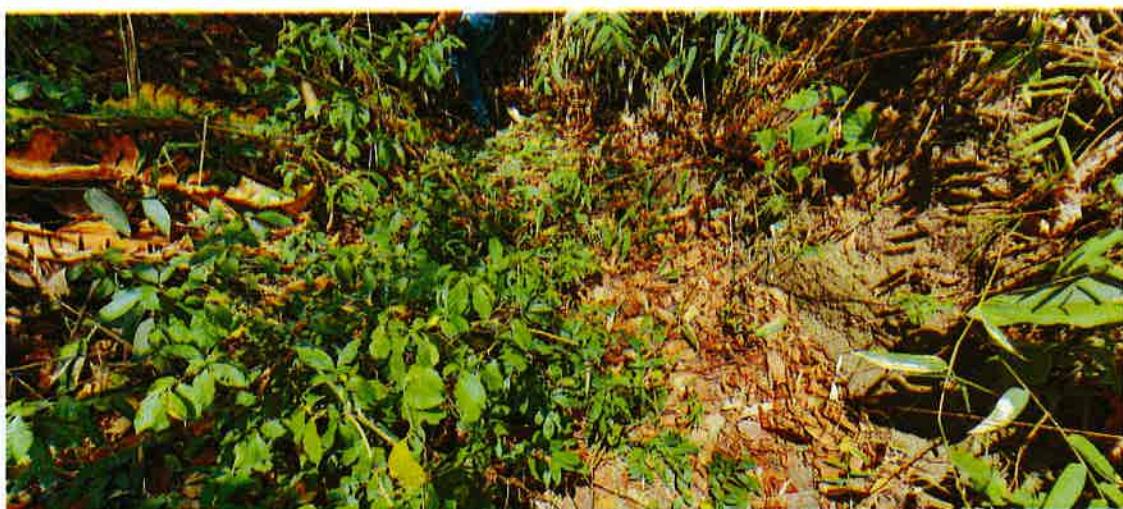
Foto No.4. Recorrido Drenaje Natural. Coordenadas UTM 662489 E – 1004606 N

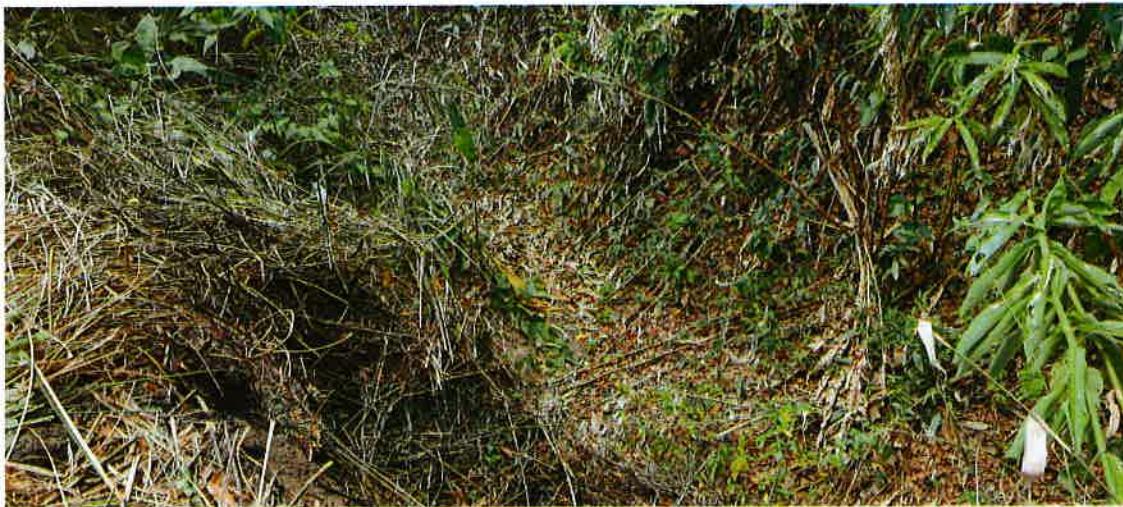
Foto No.5. Recorrido Drenaje Natural. Coordenadas UTM 662490 E – 1004609 N

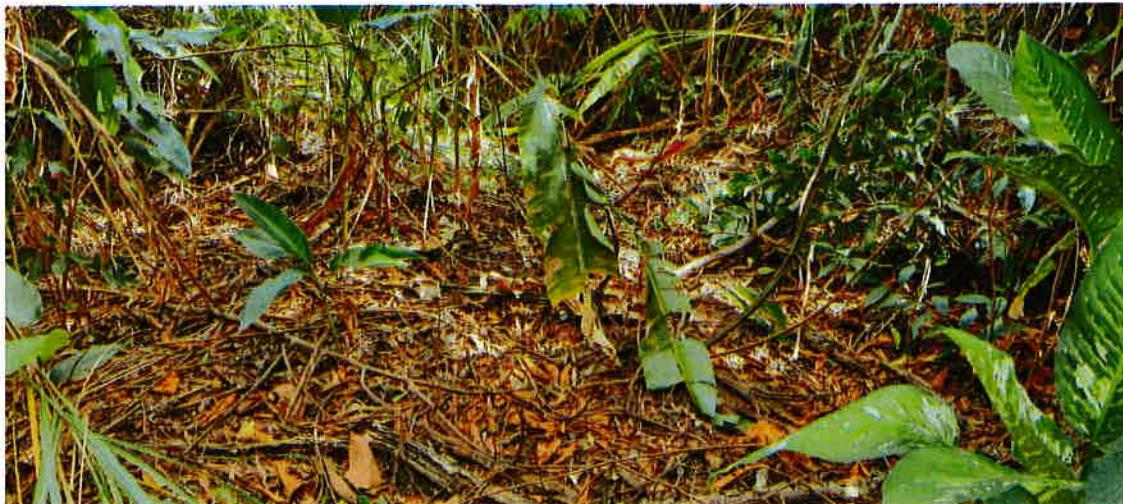
Foto No.6. Recorrido del Drenaje Natural. Coordenadas UTM 662503 E – 1004599 N

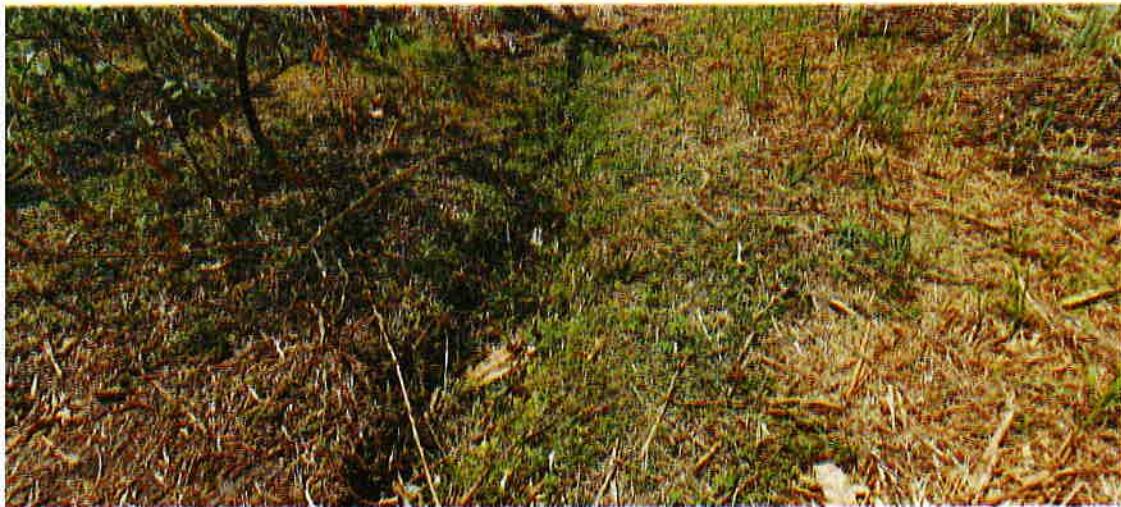
Foto No.7. Recorrido del Drenaje Natural. Coordenadas UTM 662540 E – 1004615 N

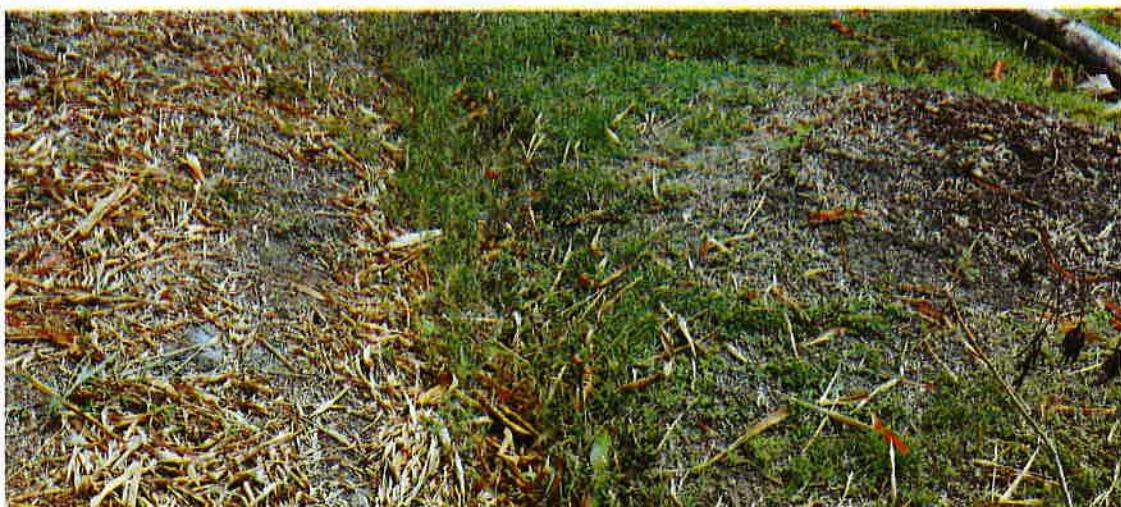
**Foto No.8. Recorrido FINAL del Drenaje Natural Dentro del Polígono del Proyecto.
Coordenadas UTM 662553 E – 1004644 N**

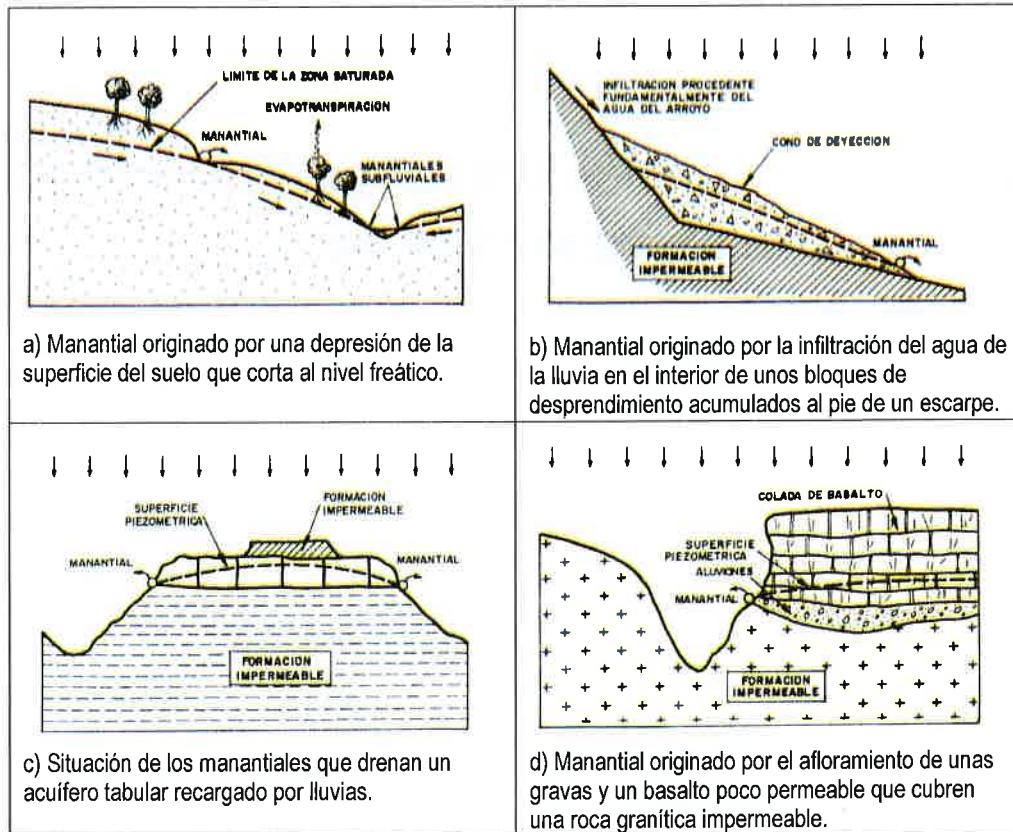
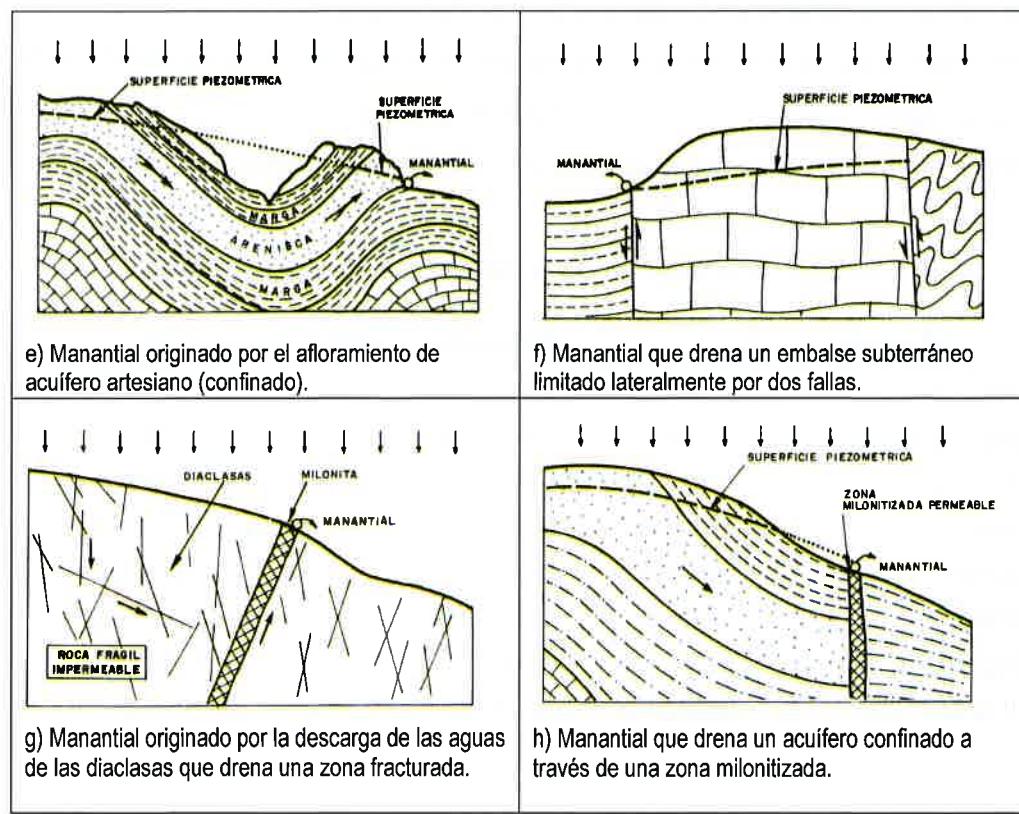
El funcionamiento de los manantiales resulta muy claro, si como antes se ha indicado, se tiene en cuenta que son simplemente el desagüe de un medio poroso que recibe una cierta recarga o infiltración. Así pues, los dos factores más importantes a considerar serán los parámetros geométricos e hidrológicos del embalse subterráneo y sus condiciones de recarga, casi siempre dependientes de la infiltración de las precipitaciones lluviosas. En la siguiente figura pueden verse algunos esquemas representativos de diversos tipos de manantiales (Figura 1).

Figura 1. Origen de diversos tipos de manantiales
