REPÚBLICA DE PANAMÁ
ESTUDIO DE IMPACTO AMBIENTAL CATEGORÍA I
PROYECTO DEL SECTOR DE LA CONSTRUCCIÓN
**“RESIDENCIAL JARDINES
DE ISABELLA II”**

**PROMOTOR:
GRUPO F1, S.A.**

**Ubicación:
Corregimiento de Las Lomas,
Distrito de David, Provincia de Chiriquí**

Junio, 2021

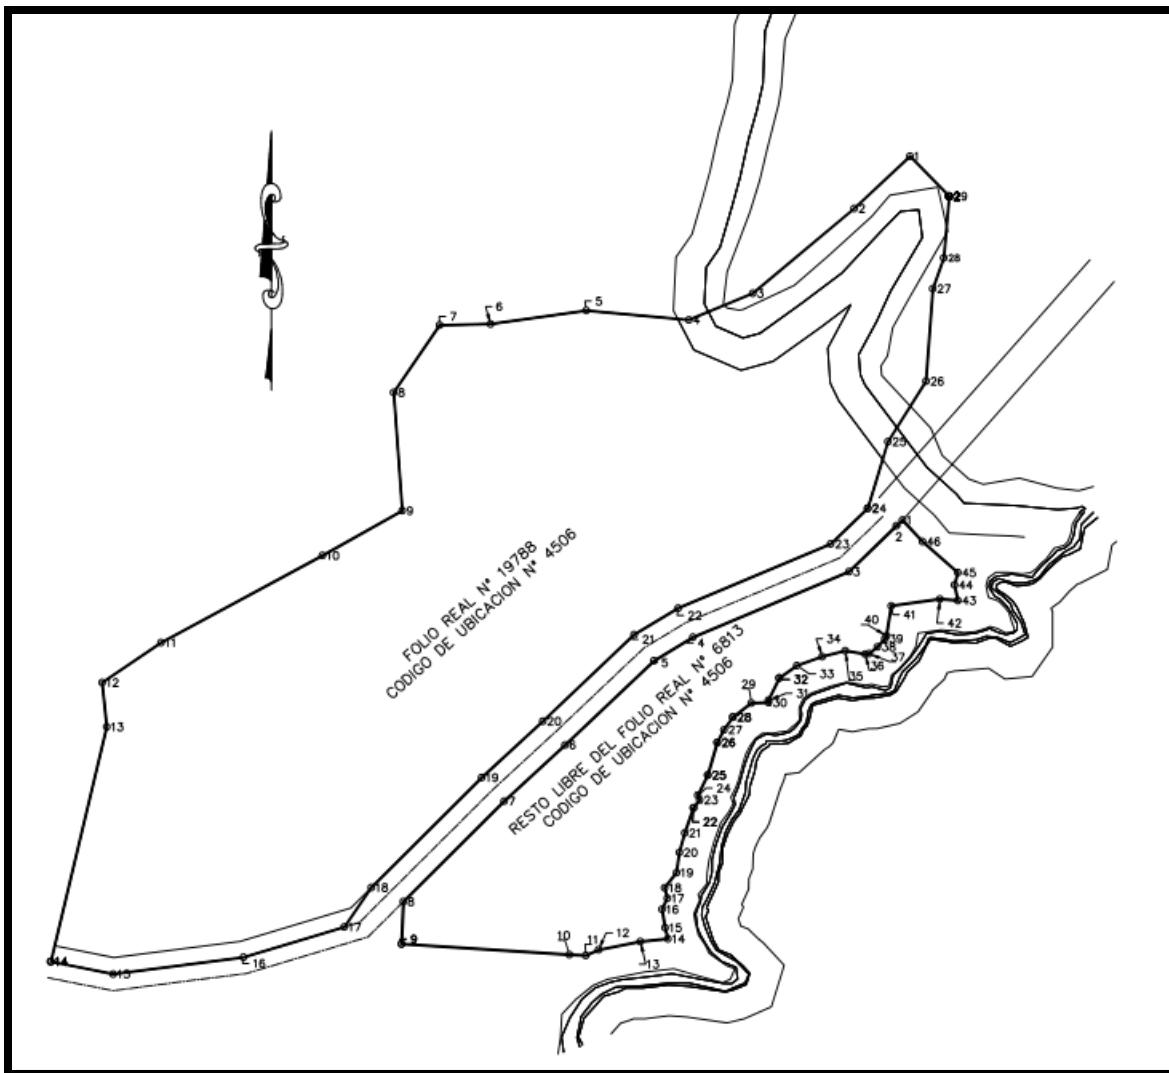
Figura 1. Polígono a desarrollar para el proyecto RESIDENCIAL JARDINES DE ISABELLA II
