**DOCUMENTO EN RESPUESTA A LA NOTA DRCH-AC-744-03-2021 EN SOLICITUD DE AMPLIACIÓN AL PROYECTO “PH ARENAS”.**

De acuerdo con lo establecido en el artículo 43 del Decreto Ejecutivo No. 123 de 14 de agosto de 2009. Modificado por el Decreto Ejecutivo No. 155 de agosto de 2011. El Ministerio de Ambiente solicitó información aclaratoria al Estudio de Impacto Ambiental (EsIA) Categoría I, para el proyecto titulado “**PH Arenas**” a desarrollarse en el corregimiento de Las Lajas, distrito de San Félix, provincia de Chiriquí, que a continuación brindamos en el orden en fueron solicitadas:

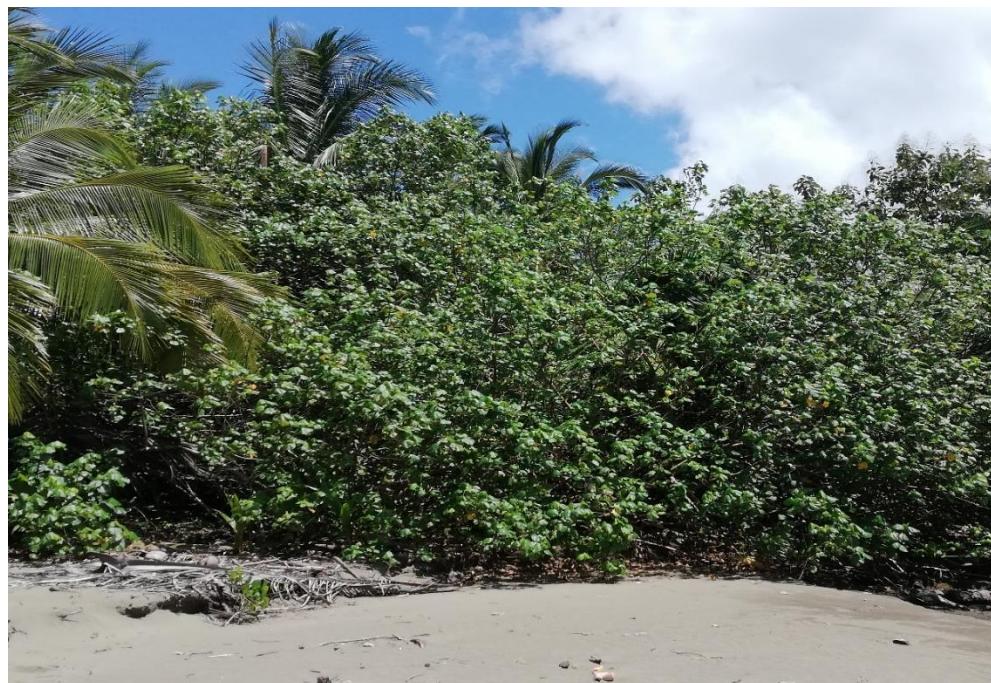
Imagen 1. Vista general de la ribera de La Playa.

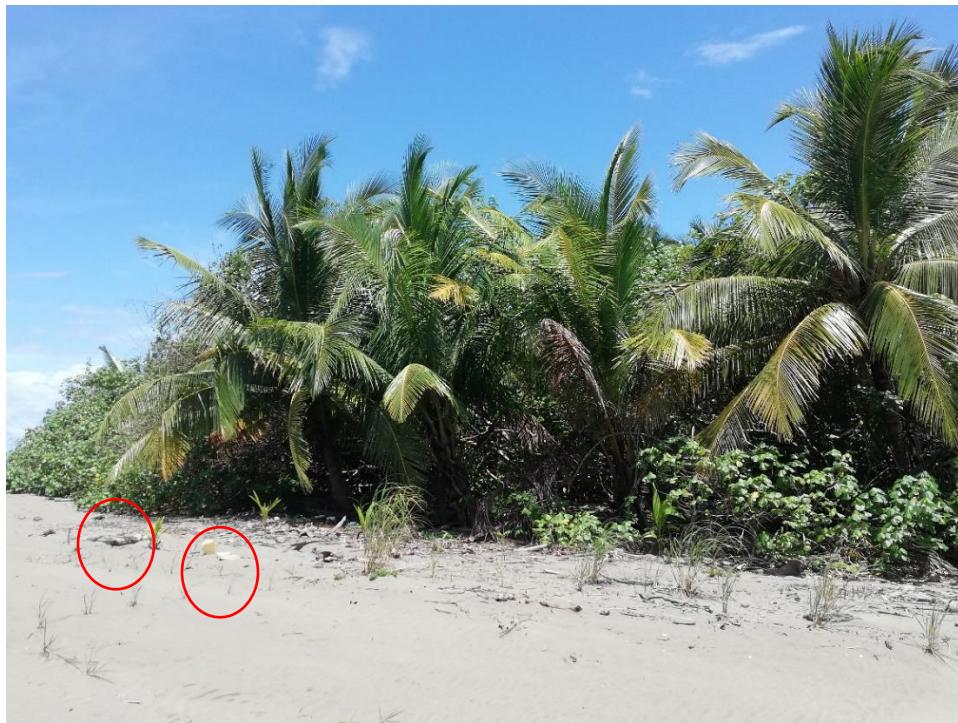
Imagen 2. Vestigios observados en la ribera de La Playa.

firme de la Zona Costera. Este rastro o vestigio son los desechos marinos y taludes, (escalón, peldaño, desnivel), dejado en las arenas, de las costas, por las olas en el proceso del ciclo continuo del ascenso y descenso periódico de las aguas al océano, los golfos y las bahías, causadas principalmente por las mareas astronómicas". En la Imagen No.2, se aprecia este límite.

Para la aprobación de los planos finales se tomará en cuenta la línea de alta marea ordinaria (LAMO), actualizada por el Instituto Geográfico Nacional Tommy Guardia (IGNTG) y se presentará en los informes de seguimiento ambiental. Se aporta fotografías del recorrido en campo de los vestigios de desechos y restos marinos, identificados en el Límite de la Alta Marea Ordinaria de la playa y la ribera.

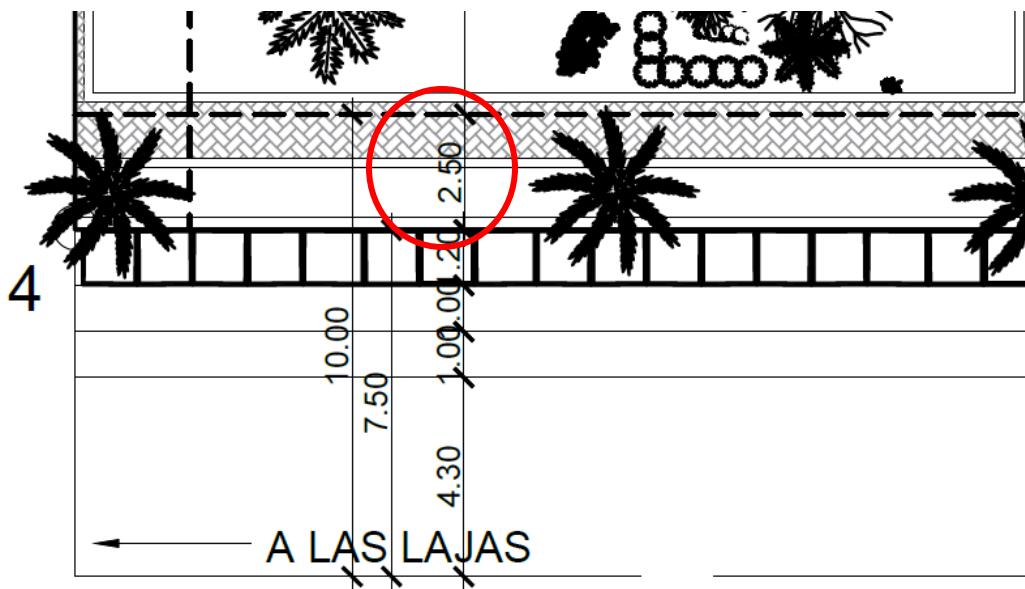
Fuente: Planos del proyecto.

**R.** El retiro de la servidumbre pública y la línea de propiedad es de 2,50 metros, del eje de la calle a la servidumbre pública es de 7,50 metros como establece la entidad competente, en este caso Municipio de San Félix.

Ver, retiro en el plano:

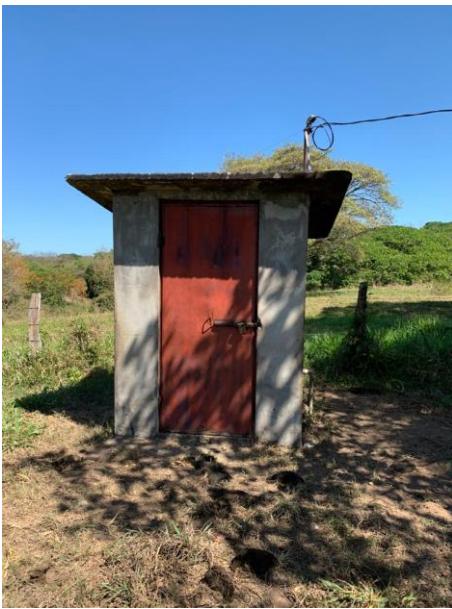
Imagen 3. Vista de la caseta del pozo existente.

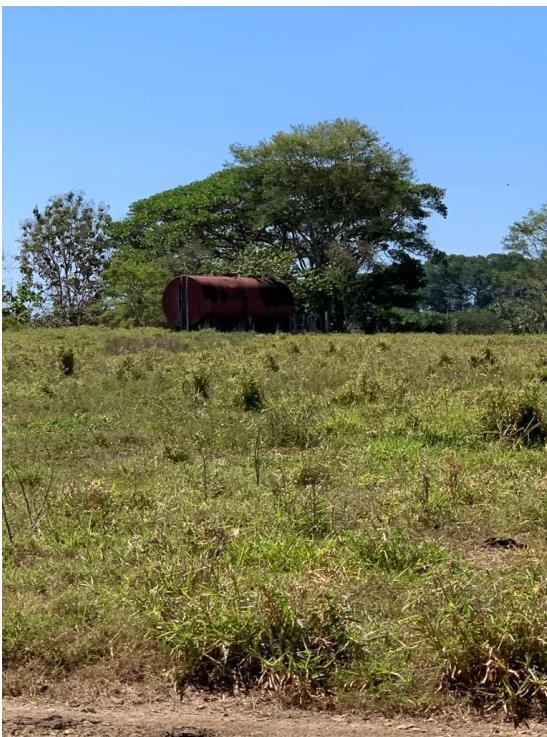
Imagen 4. Vista del tanque de almacenamiento que mantienen en la finca.

R. No se ha medido la capacidad del pozo, sin embargo, según el promotor el mismo mantiene un buen caudal todo el año, lo que le funciona para abastecer de agua al ganado, además indican que el tanque de reserva que mantienen para actividades agropecuarias siempre se encuentra abastecido; en caso de que se requiera la construcción de otro pozo, se construirá a medida que se desarrolle el proyecto y se realizarán los trámites correspondientes ante las entidades competentes. En cuanto a la capacidad reserva del tanque de almacenamiento, los arquitectos indican que el tanque debe poseer una capacidad de 7500 galones aproximadamente, para abastecer a 30 familias proyectadas, para los apartamentos.

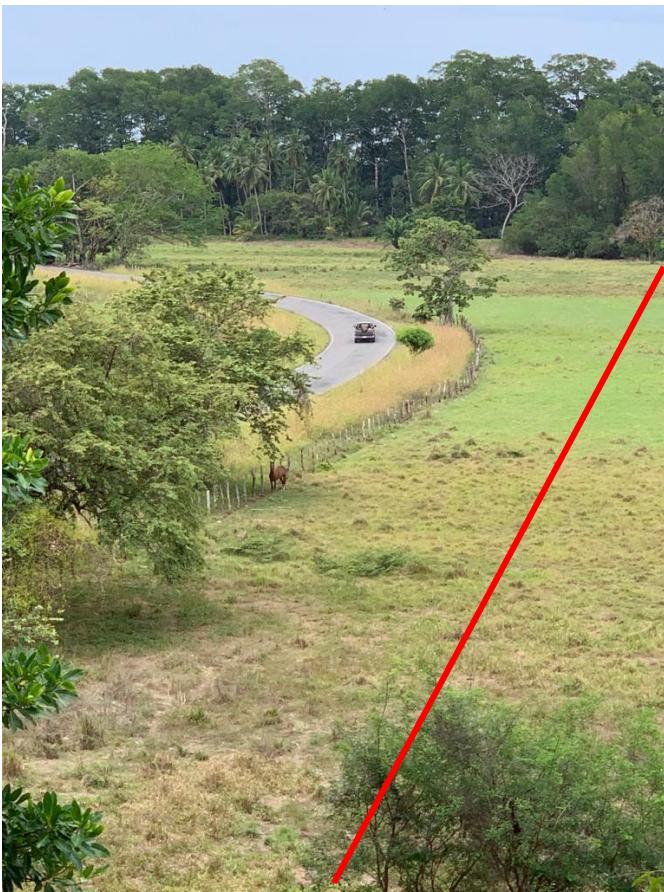
Imagen 5. Vista panorámica por donde posiblemente pasaría la línea de conducción de agua.

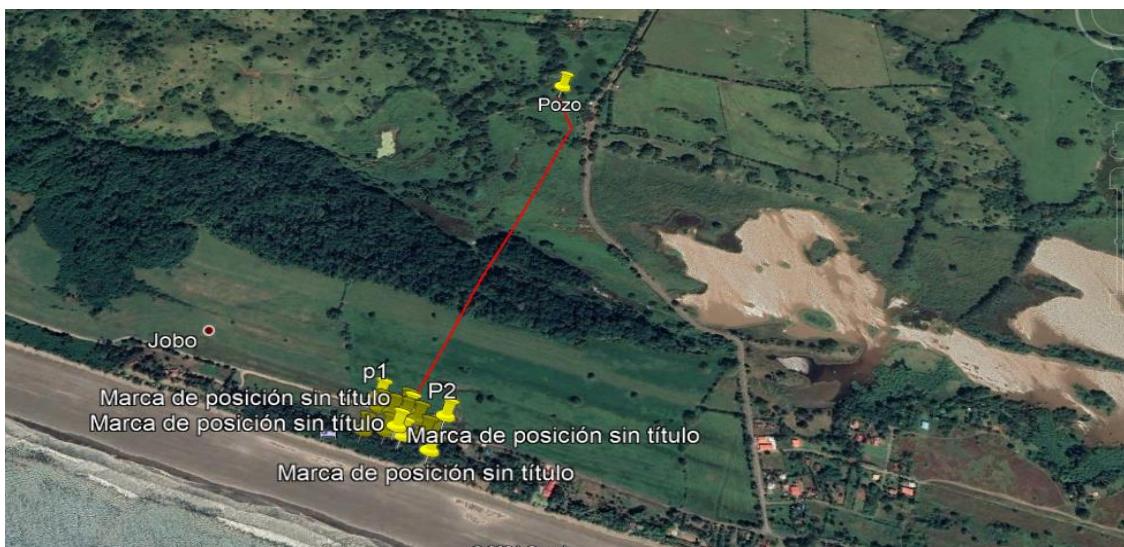
Imagen 6. Esquema de la línea de conducción de agua propuesto, en su mayoría debe atravesar potrero y parte del manglar.

Los trabajos de conducción de la línea de tubería se realizarían desde la ubicación del pozo, a través de bombeo, conducción en línea de 3" PVC, soterrado, hasta el área en donde se ubica una depresión por manglar, donde la tubería irá suspendida, hasta el siguiente potrero donde irá soterrada hasta el proyecto. La línea de tuberías en los potreros deberá ir soterrada para evitar el daño de tuberías por el ganado. Cabe destacar que no será necesaria la tala de ningún árbol disperso en potrero, ni de manglar, solo se afectaría la vegetación donde iría soterrada la tubería.
