6.0 DESCRIPCIÓN DEL AMBIENTE FÍSICO

En esta sección se describen todos los aspectos relacionados con la información de línea base del ambiente físico del área donde se realizará el proyecto **Expansión de la Capacidad de Regasificación y Distribución de Gas Natural de Costa Norte LNG Terminal**.

Estudio de Impacto Ambiental Categoría II Proyecto de Expansión de la Capacidad de Regasificación y Distribución de Gas Natural de Costa Norte LNG Terminal

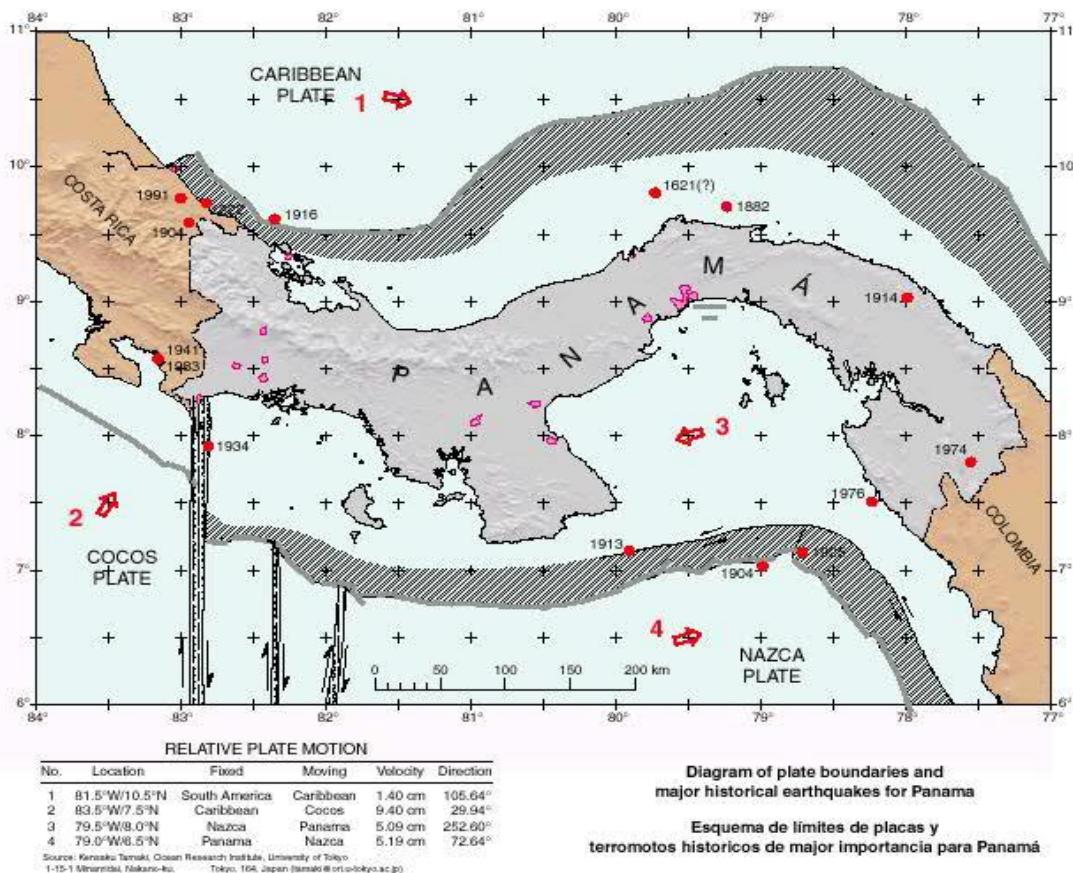
Figura 6-1
Esquema de Límites de Placas del Bloque de Panamá

sedimentación, desde el periodo Eoceno hasta el Pleistoceno y los del período actual, conformándose así, la actual configuración geológica y tectónica de Panamá (Figura 6-1).

La miniplaca tectónica donde se sitúa el Istmo se ha denominado Bloque de Panamá y se encuentra sísmicamente activa, debido a la colisión de cuatro grandes placas tectónicas que la rodean:

Norte: Placa Caribe

Sur: Placa de Nazca

Sudoeste: Placa del Coco

Este: Placa Suramericana

El Oligoceno y Mioceno sedimentario, aparecen intercalados por abundantes coladas y piroclástitas. También en dichos períodos, hubo discreta actividad intrusiva con formación de plutones, principalmente en las vertientes Atlántica de la Cordillera. En el Plioceno Sedimentario, aparece en varias regiones, en una pequeña cuenca al Oeste de Colón (formaciones Toro-Chagres) y en el núcleo del sinclinal de la cuenca Darienita, conglomerados, areniscas y limonitas. Fue durante este período, donde se inició una nueva época volcánica y se cerró el paso entre los dos océanos (Atlántico y Pacífico), a causa de procesos geológicos que están aún en acción (Figura 6-1).

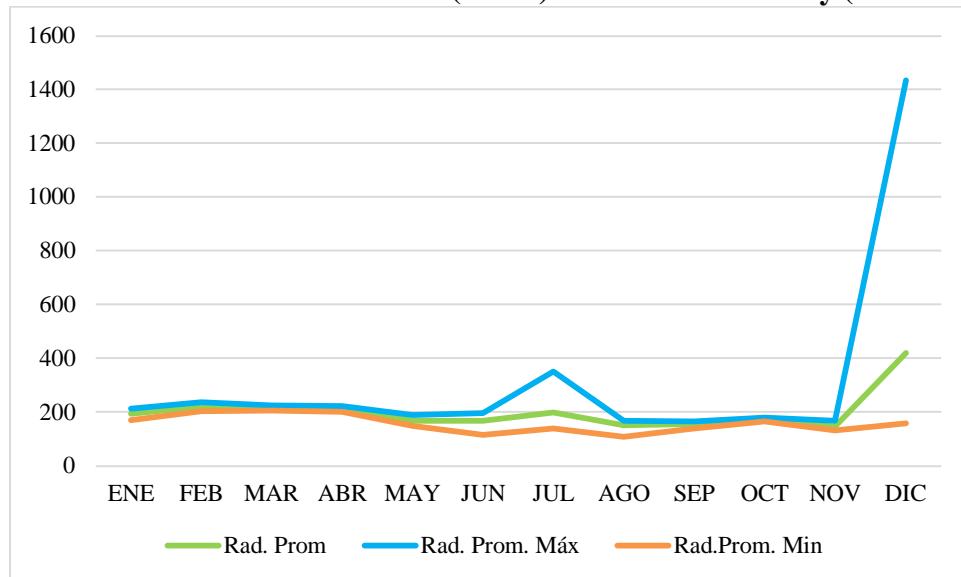
**Gráfica 6-5
Radiación Solar Promedio Mensual (W/m²) Estación Limon Bay (2015 – 2019)**

El resto de los años analizados mostraron que la distribución mensual de los niveles de radiación solar durante la época seca fue mayor (enero-abril), a diferencia del resto del año en donde los valores de radiación descienden bajo la influencia de las lluvias.

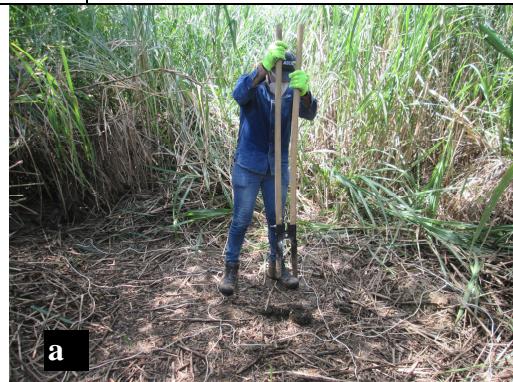
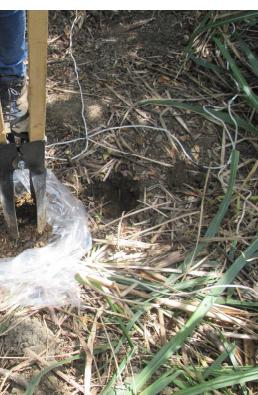
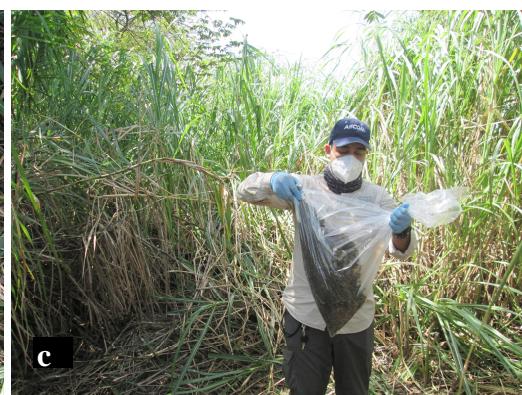
Muestreo de suelo en el sitio identificado como **EXS-1**.

- Toma de muestra en cuadrantes definidos por una malla 3x4.
- Muestras colectadas se colocaron en una bolsa estéril para obtener una muestra compuesta
- Al finalizar la colecta de las submuestras, estas se homogenizan.

Las características físicas y químicas de los suelos en el área de influencia directa del proyecto se determinaron mediante el análisis de muestras de suelo que fueron colectadas el día 9 de febrero de 2021. Se tomaron dos muestras de suelo utilizando un barreno manual, las cuales fueron transportadas hasta el laboratorio Envirolab para un análisis de fertilidad y calidad. En la Tabla 6-1 se indican las coordenadas UTM (Datum WGS 84) de los puntos muestreados y su ubicación gráfica se visualiza en la Figura 6-3 (al final del capítulo).

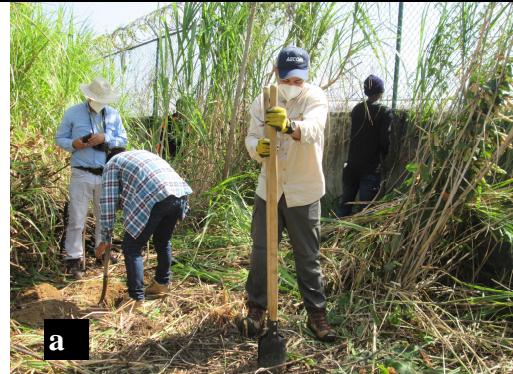
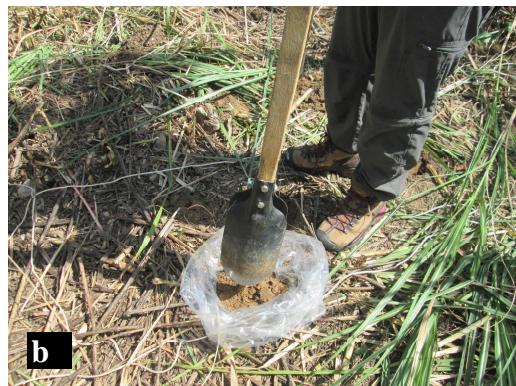
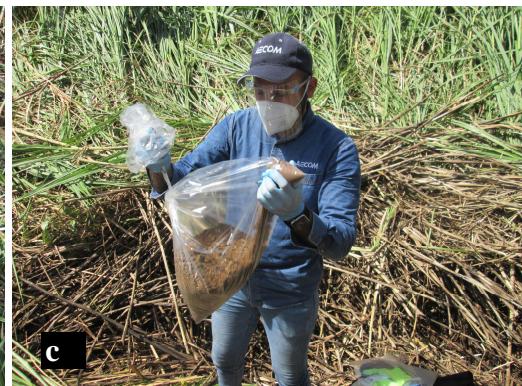
Muestreo de suelo en el sitio identificado como **EXS-2**.

- Toma de muestra
- Muestras colectadas se colocaron en una bolsa estéril para obtener una muestra compuesta
- Al finalizar la colecta de las submuestras, estas se homogenizan.

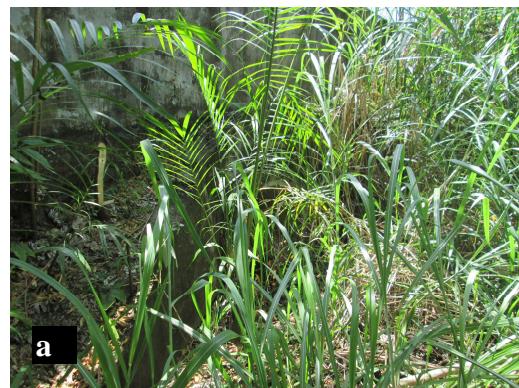
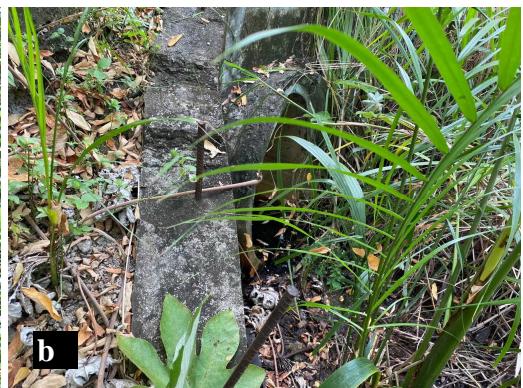
Vista del canal de aguas de lluvia existente en el área de estudio (a), el cual no presentaba agua. También se muestra el punto en el cual el canal sale de los terrenos de Petroport hacia el área de estudio (b).

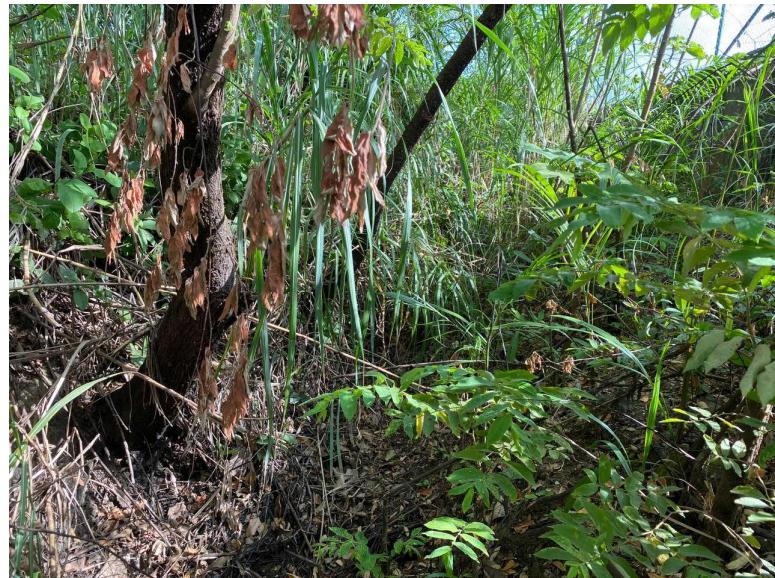
Vista del eje del canal de aguas de lluvia con ausencia de agua.

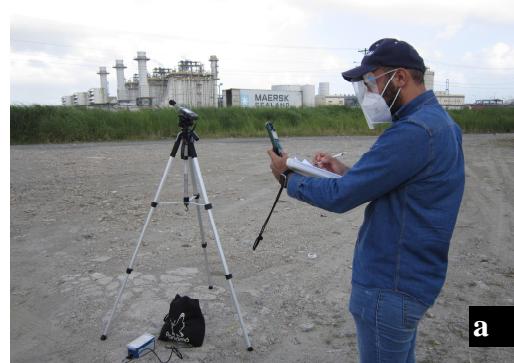
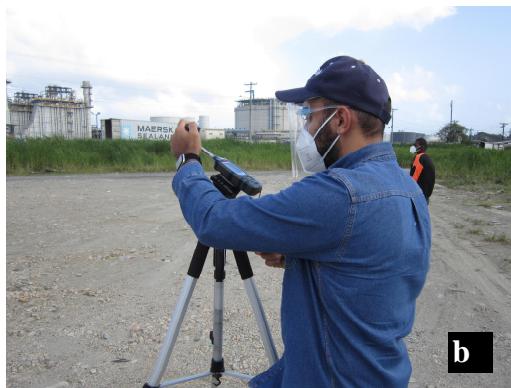
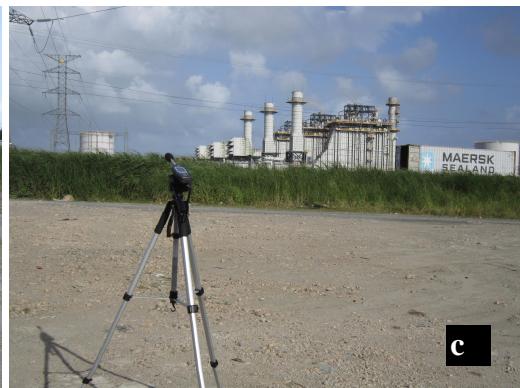
Mediciones de ruido ambiental en el sitio identificado como **EXR-1**.

- a. Medición de condiciones ambientales.
- b. Instalación y calibración del equipo.
- c. Vista del sonómetro mientras registra los niveles de ruido ambiental.

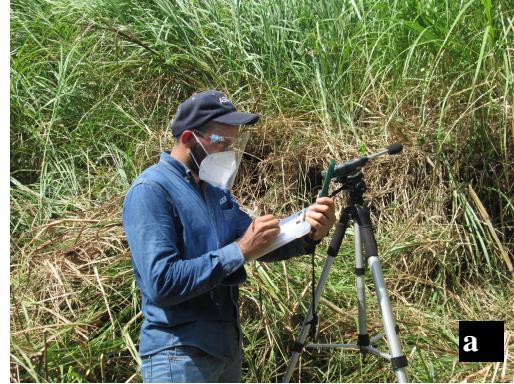
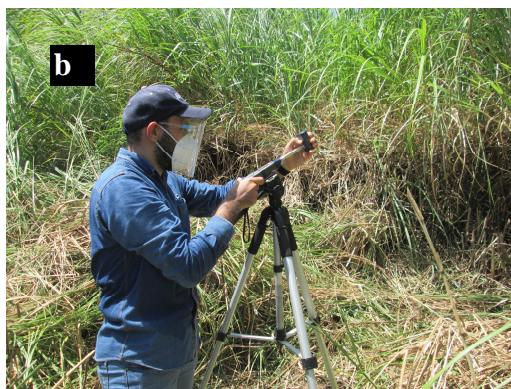
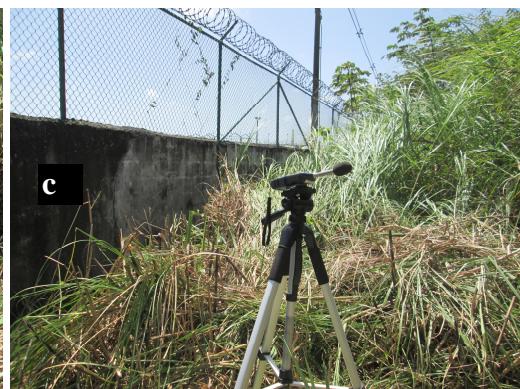
Mediciones de ruido ambiental en el sitio identificado como **EXR-2**.

- a. Medición de condiciones ambientales.
- b. Instalación y calibración del equipo.
- c. Vista del sonómetro mientras registra los niveles de ruido ambiental.

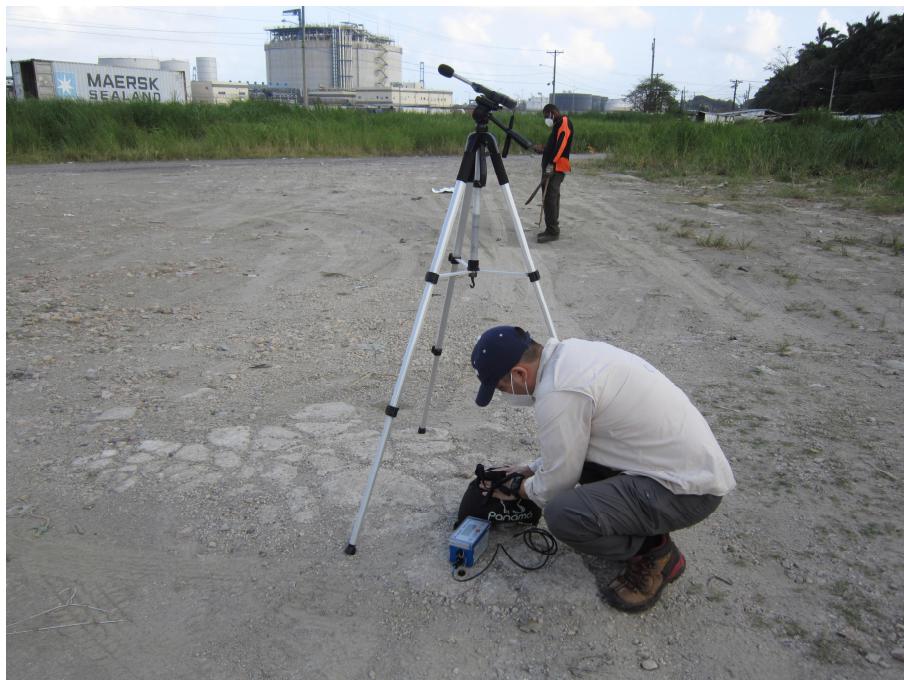
Medición de vibración ambiental en el sitio identificado como **EXV-1**.

Instalación del equipo por parte del personal técnico de URS.

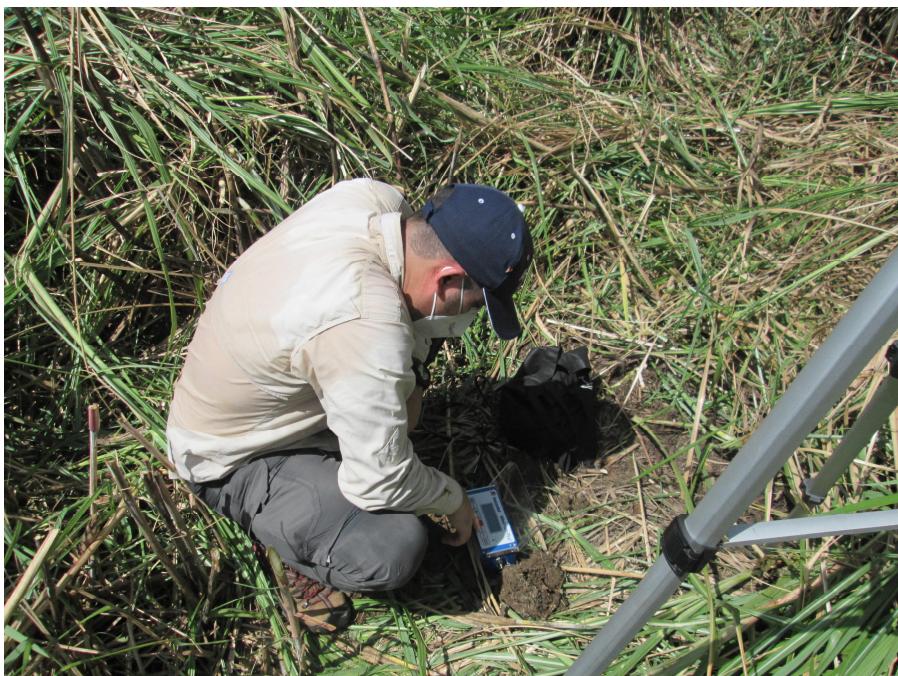
Medición de vibración ambiental en el sitio identificado como **EXV-2**.

Instalación del equipo por parte del personal técnico de URS.

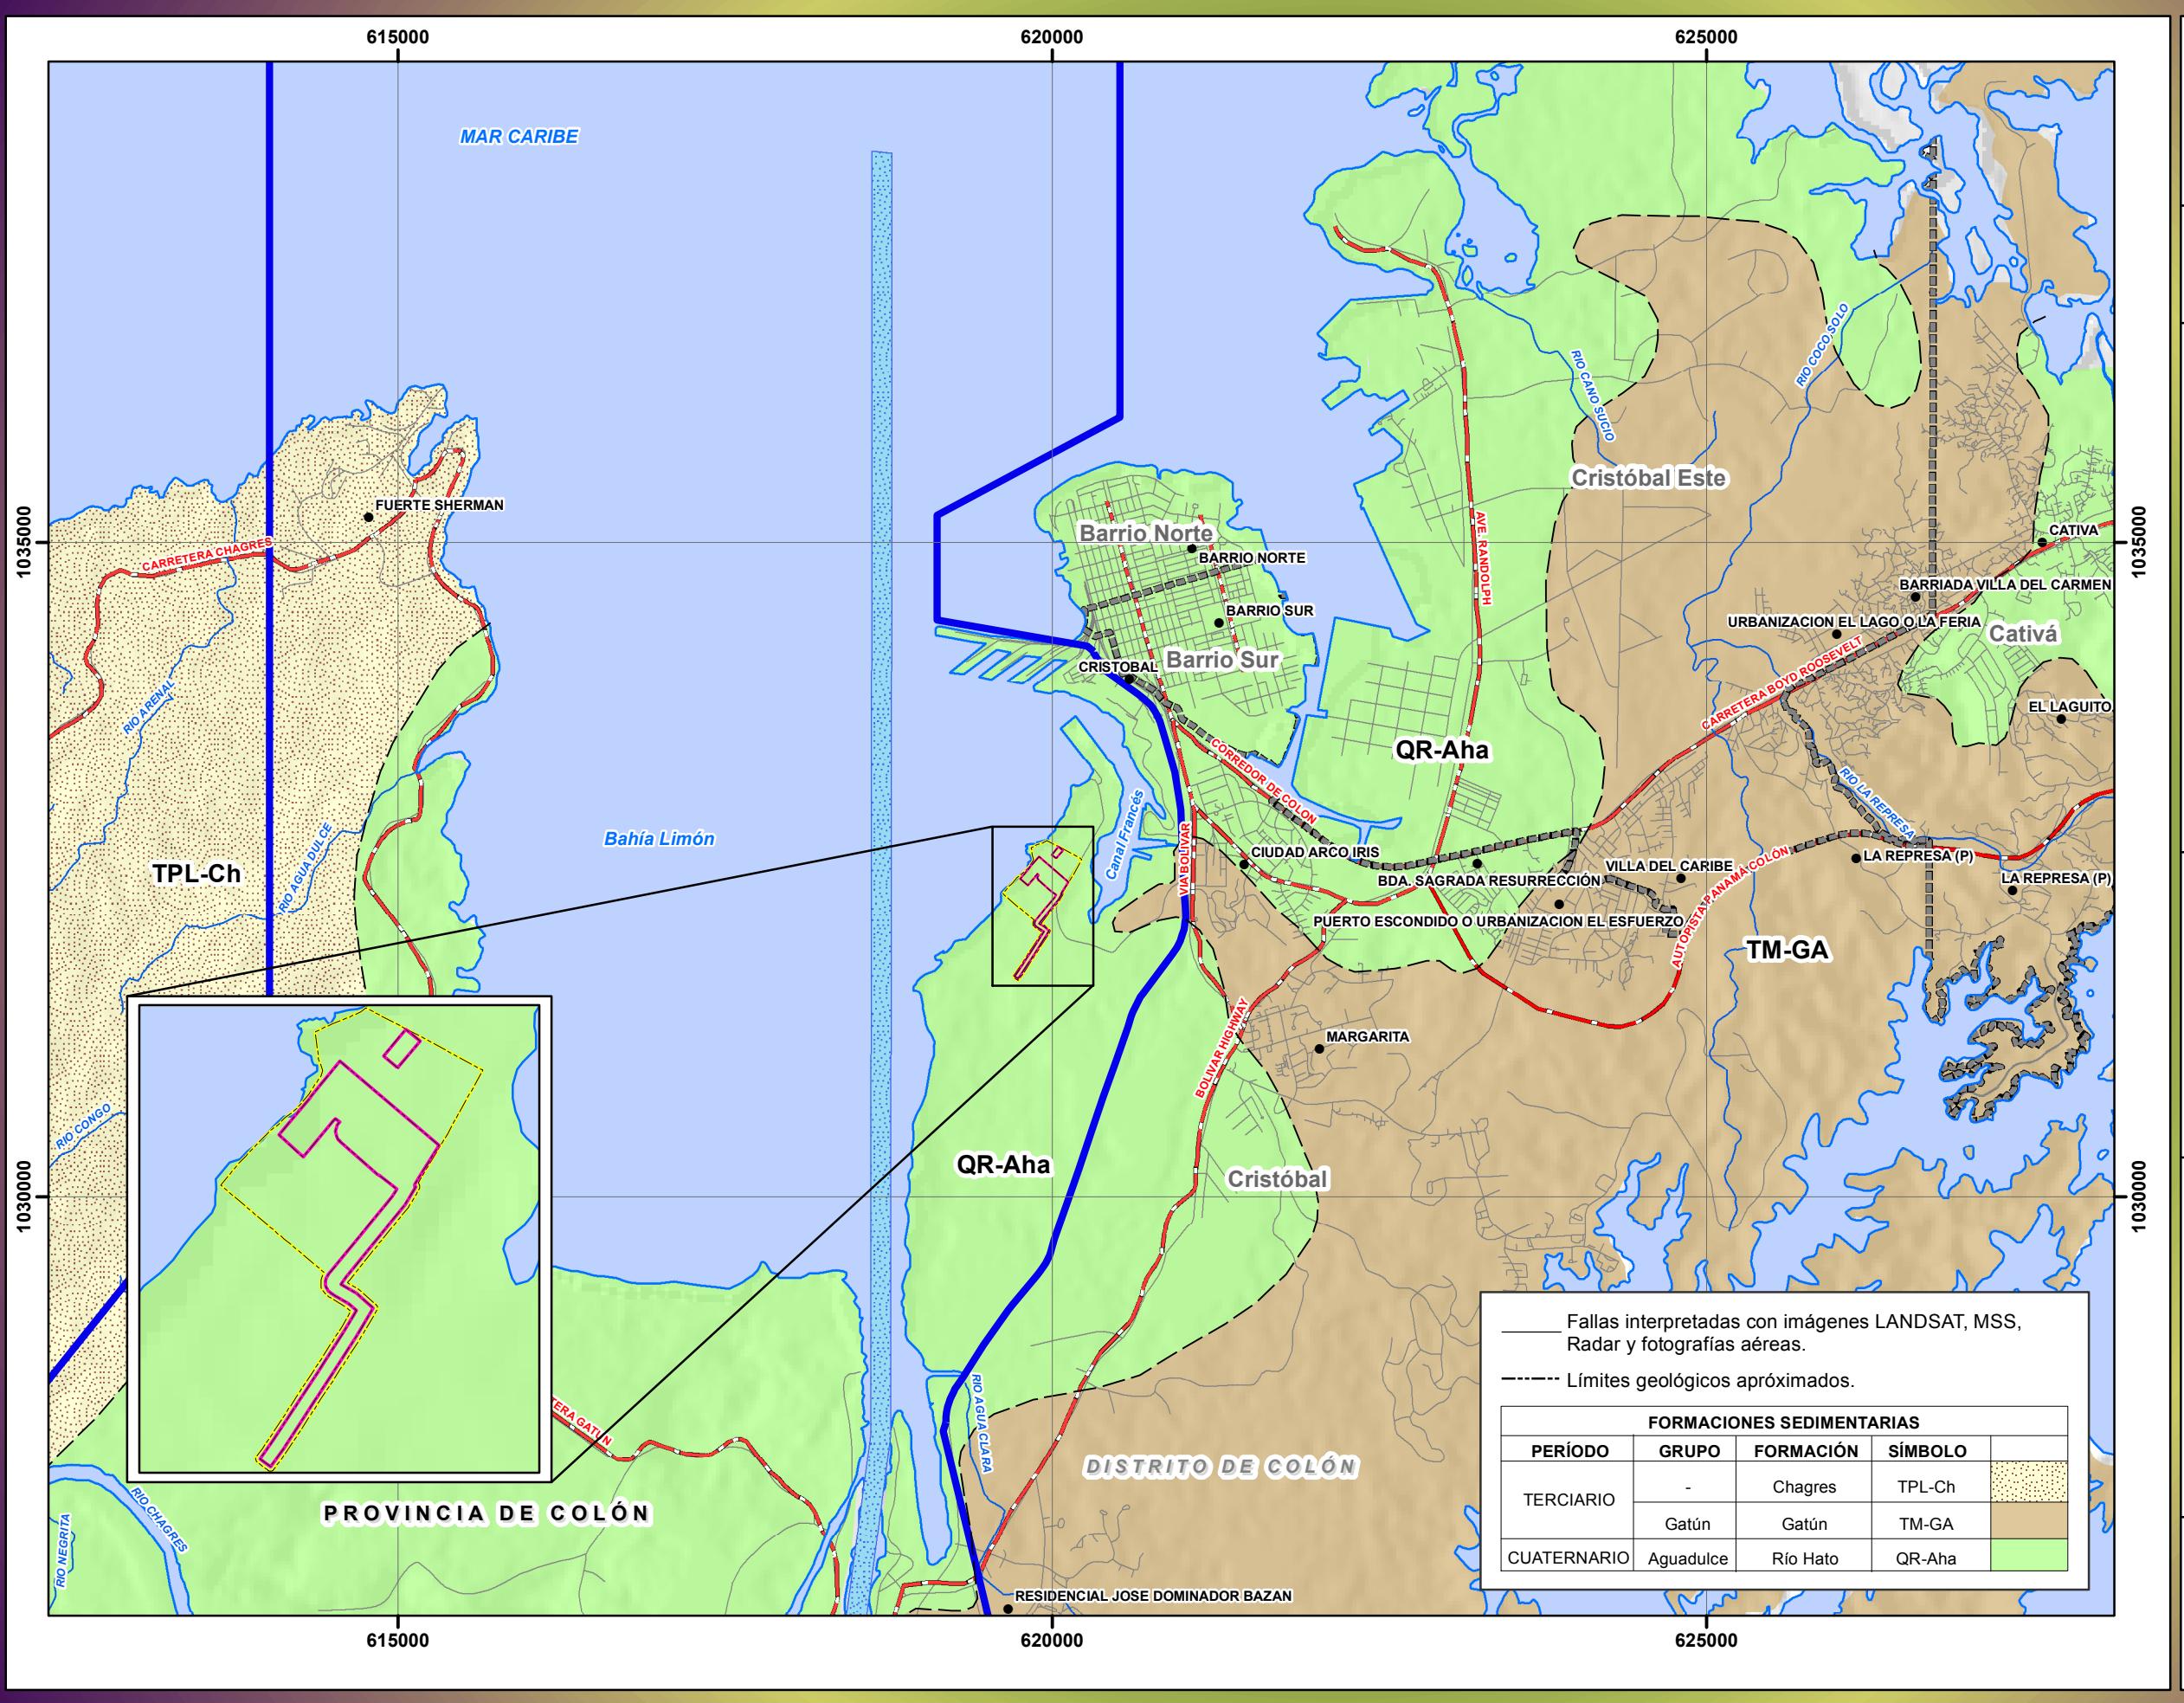
FIGURA N° 6-2

GEOLOGÍA

Localmente, el área de influencia se encuentra localizada en la **Formación Río Hato (QR-Aha)** del Grupo Aguadulce, pertenecientes al período Cuaternario, (ver Figura 6-2, al final del capítulo). Esta formación geológica está compuesta principalmente por conglomerados, arenisca, lutitas, tobas y sedimentos no diferenciados. Contiene rocas sedimentarias del Cuaternario reciente, tales como: areniscas, conglomerados, lutitas, tobas, areniscas no consolidadas y pómez. Esta formación localmente presenta sedimentos, no diferenciados, principalmente aluvión o relleno. Se le conoce también como “Lamas del Atlántico”.
