REPÚBLICA DE PANAMÁ
MINISTERIO DE AMBIENTE

RESOLUCIÓN No. DEIA-IA- 046 - 2021

Por la cual se aprueba el Estudio de Impacto Ambiental (EsIA), categoría II, correspondiente al proyecto **“REHABILITACIÓN DEL CAMINO VÍA LA MARTILLADA”**, presentado por el **MINISTERIO DE OBRAS PÚBLICAS**.

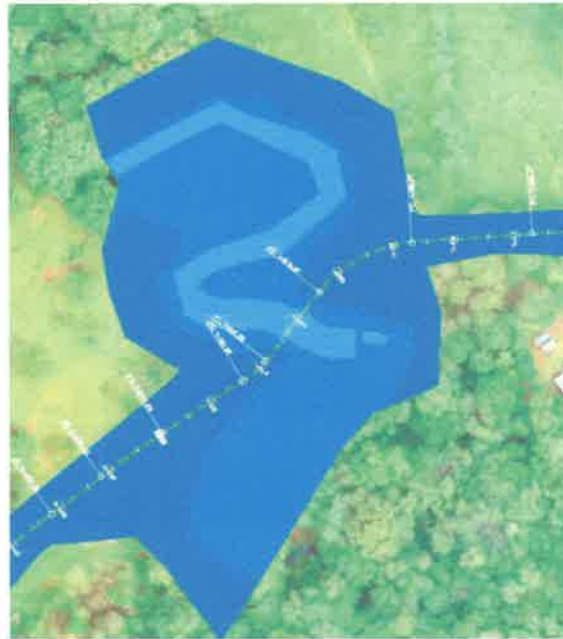
Figura No. 7. Generación de Surface para construir Secciones Transversales.

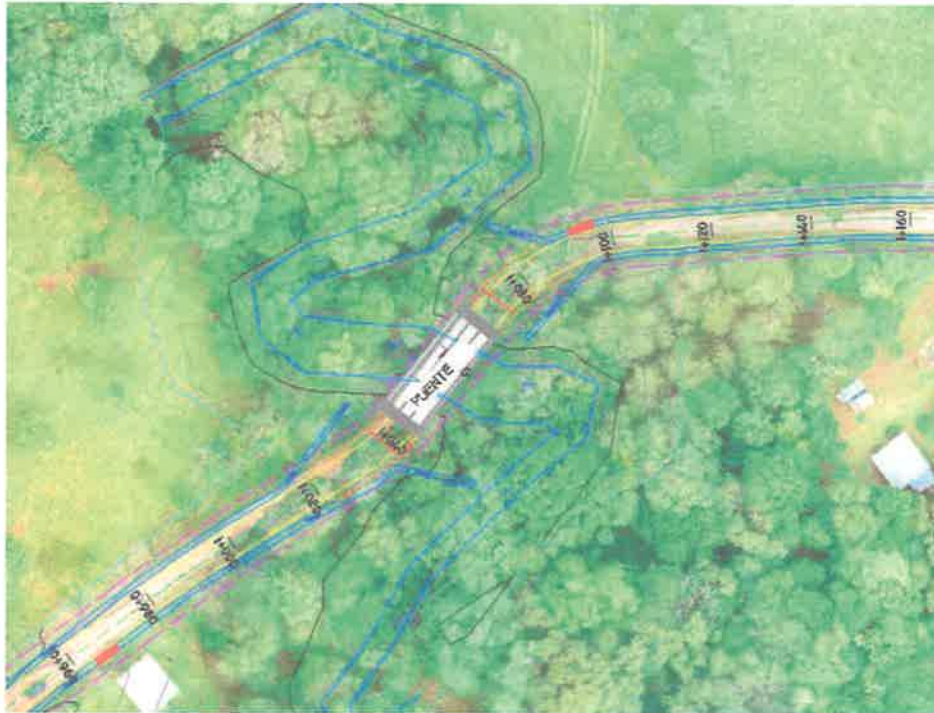
Figura No. 11. Imagen con Satelital de la zona de estudio.

Con la ayuda de esta imagen se pueden comprobar visualmente los puntos tomados con topografía para la definición de los bancos derecho e izquierdo además podemos revisar la distribución de las características del terreno a lo largo del tramo a estudiar.

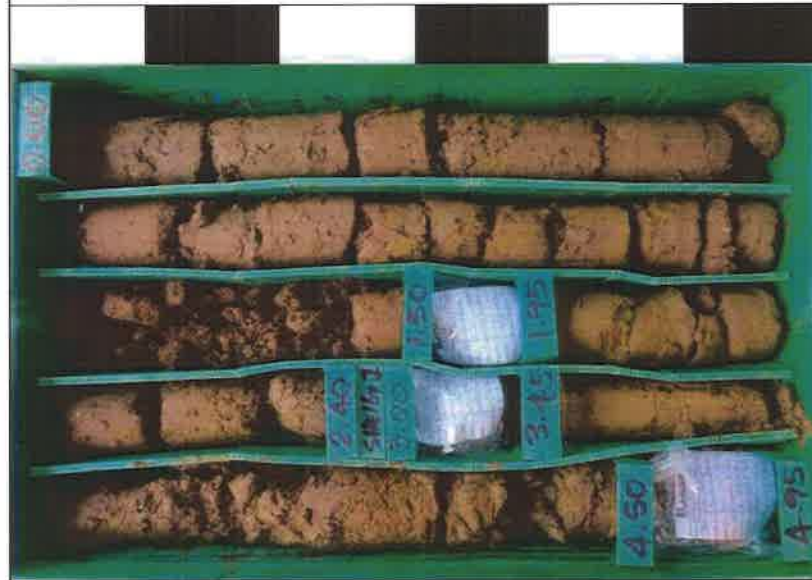
SONDEO 1 EST #1, CAJA 1

SONDEO: Sondeo 1 Estribo 1 PROFUNDIDAD: 0.00m – 4.95m
Puente – Río La Martillada CAJA: 1 de 6

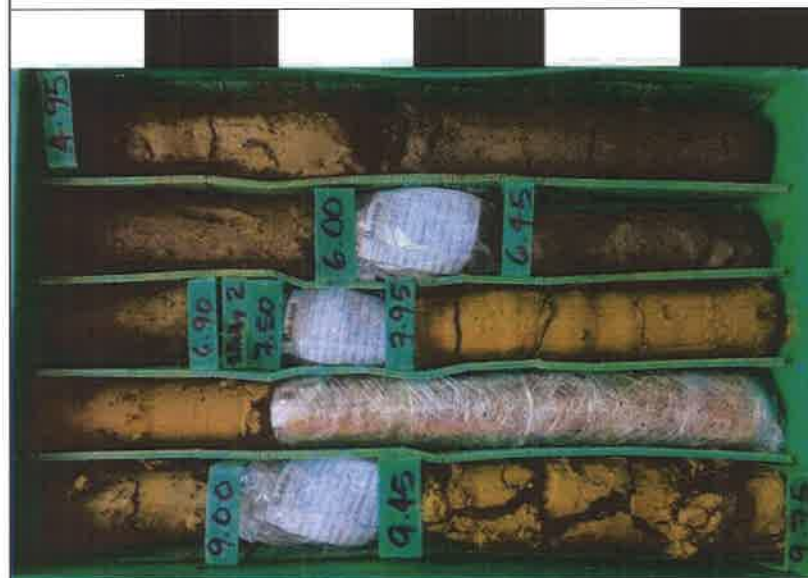
SONDEO 1 EST #1, CAJA 2

SONDEO: Sondeo 1 Estribo 1 PROFUNDIDAD: 4.95m – 9.75m
Puente – Río La Martillada CAJA: 2 de 6

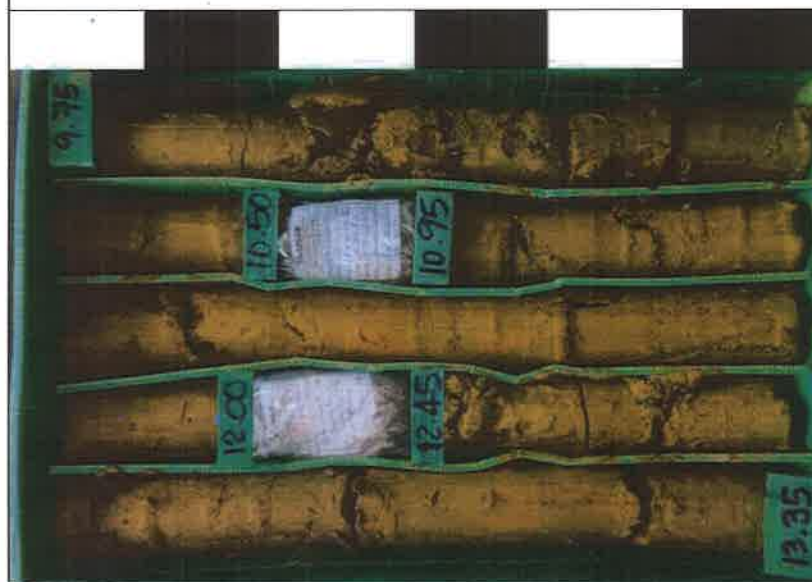
SONDEO 1 EST #1, CAJA 3

SONDEO: Sondeo 1 Estribo 1 PROFUNDIDAD: 9.75m – 13.35m
Puente – Río La Martillada CAJA: 3 de 6

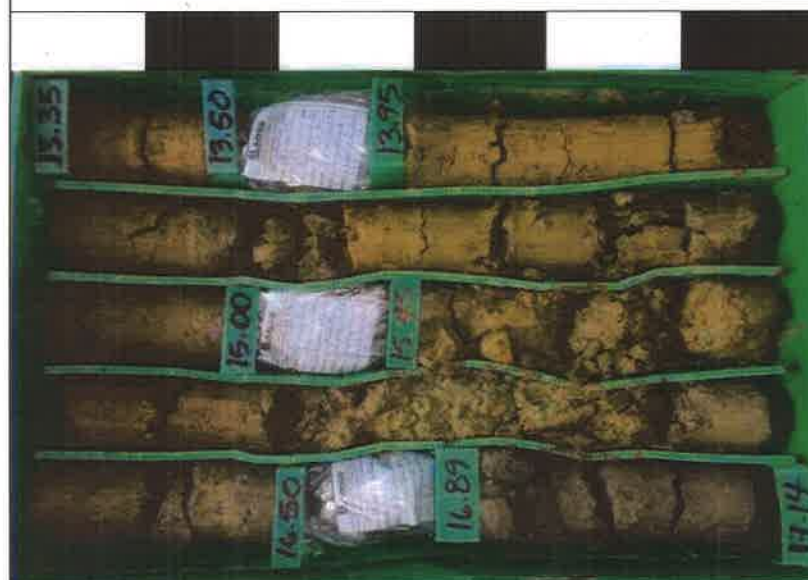
SONDEO 1 EST #1, CAJA 4

SONDEO: Sondeo 1 Estribo 1 PROFUNDIDAD: 13.35m – 17.14m
Puente – Río La Martillada CAJA: 4 de 6

A partir de los 18.10m se presenta roca masiva, del período cuaternario, Grupo Aguadulce - Formación Río Hato, Arenisca a toba de grano fino, de origen volcánico, muy fracturada a triturada en el de 19.00m a 19.20m, de coloración rojiza alterada/meteorizada producto de infiltración/circulación de agua, de textura media a fina, baja densidad relativa, de permeabilidad media, no reactivo al HCl, de resistencia muy débil a débil (RH-1 a RH-2), de dureza suave a moderadamente suave, fracturándose con golpes ligeros a moderados con el martillo de geólogo, altamente húmeda, con microcristales minerales silicatados, fracturamiento en su mayoría inducidos por la acción mecánica de perforación rotativa, sin reacción al ácido clorhídrico HCl. La integridad del material conformando la roca permite una buena recuperación de núcleos de roca, el grado de meteorización es de muy meteorizada a moderadamente meteorizada (WH - WM).

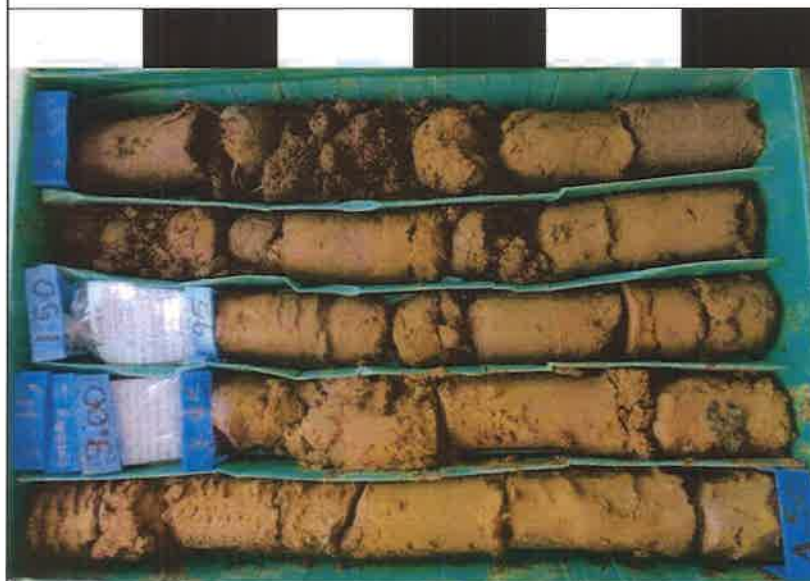
SONDEO 2 EST #2, CAJA 1

SONDEO: Sondeo 2 Estribo 2 PROFUNDIDAD: 0.00m – 4.50m
Puente – Río La Martillada CAJA: 1 de 6

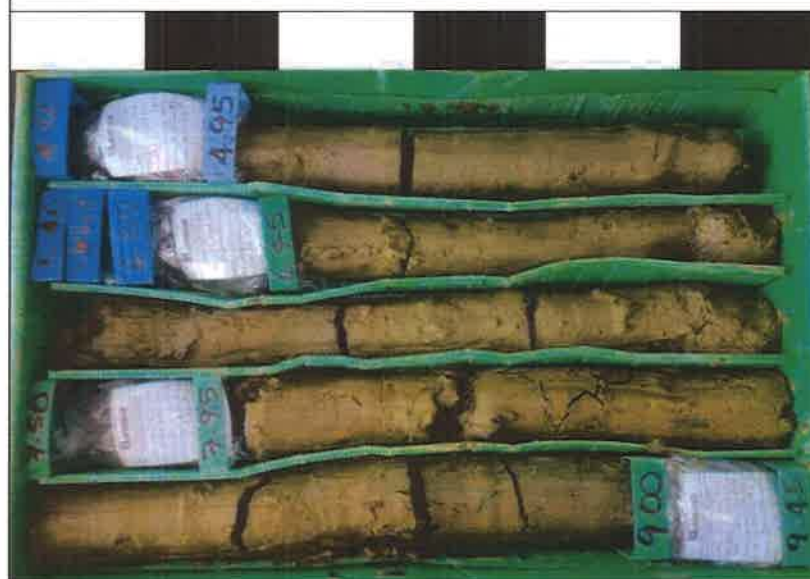
SONDEO 2 EST #2, CAJA 2

SONDEO: Sondeo 2 Estribo 2 PROFUNDIDAD: 4.50m – 9.45m
Puente – Río La Martillada CAJA: 2 de 6

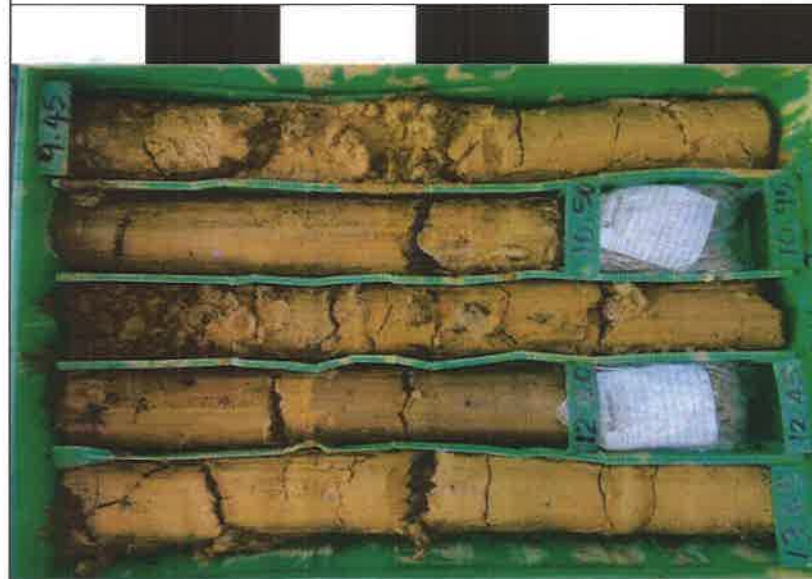
SONDEO 2 EST #2, CAJA 3

SONDEO: Sondeo 2 Estribo 2 PROFUNDIDAD: 9.45m – 13.05m
Puente – Río La Martillada CAJA: 3 de 6

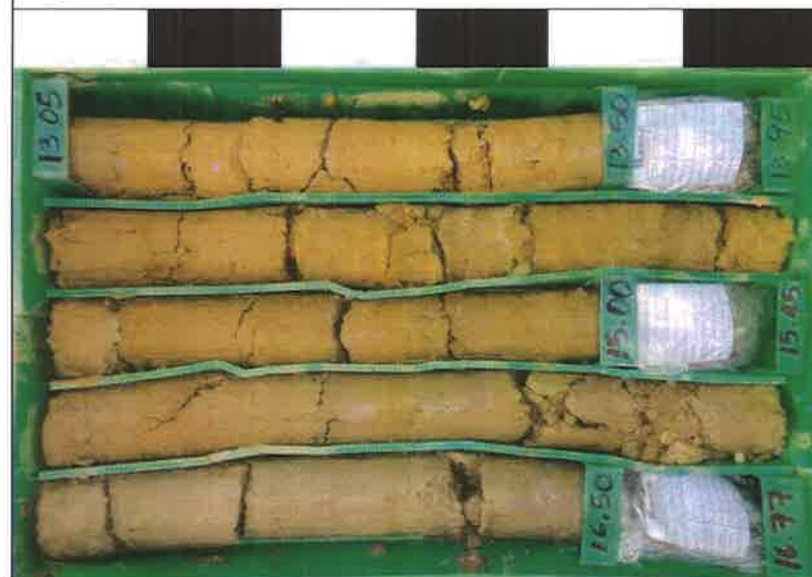
SONDEO 2 EST #2, CAJA 4

SONDEO: Sondeo 2 Estribo 2 PROFUNDIDAD: 13.05m – 16.77m
Puente – Río La Martillada CAJA: 4 de 6

Se presenta roca masiva, del período cuaternario, Grupo Aguadulce - Formación Río Hato, Toba a arenisca de grano fino, de origen volcánico, con fracturas recurrentes, de coloración gris claro, de textura fanerítica, baja a media densidad relativa, de permeabilidad media, casi nula la circulación de agua, no reactivo al HCl, de resistencia moderadamente fuerte de dureza moderadamente dura (RH-3), fracturándose con golpes moderados con el martillo de geólogo, altamente húmeda, con vesículas vacías y rellenas con abundantes fenocristales y microcristales minerales silicatados de sistema cristalinos de arreglo tipo ortorrómbico, triclinico (maclas), característico de los olivinos, piroxenos. Poco grado de fracturamiento, sin reacción al ácido clorhídrico HCl. La integridad del material conformando la roca permite una buena recuperación de núcleos de roca, el grado de meteorización ligera a roca sana (WS - F). (Continúa)

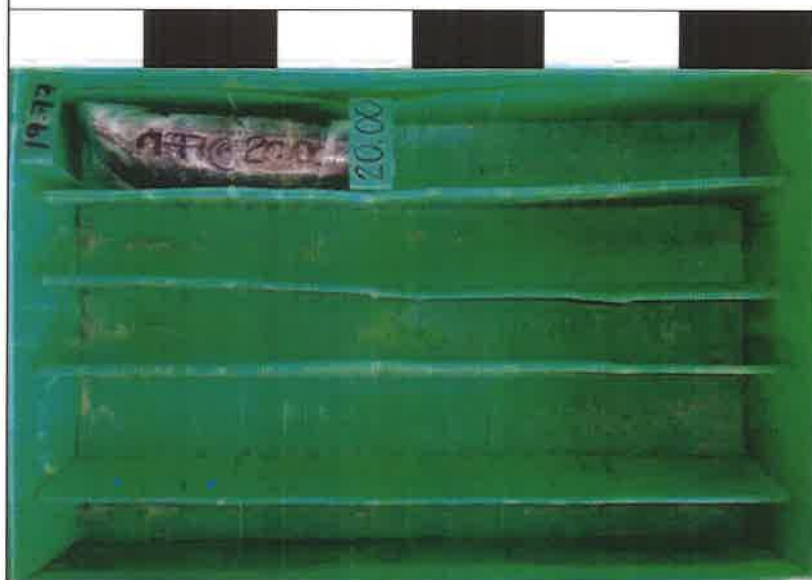
SONDEO 2 EST #2, CAJA 6

SONDEO: Sondeo 2 Estribo 2 PROFUNDIDAD: 19.77m – 20.00m
Puente – Río La Martillada CAJA: 6 de 6

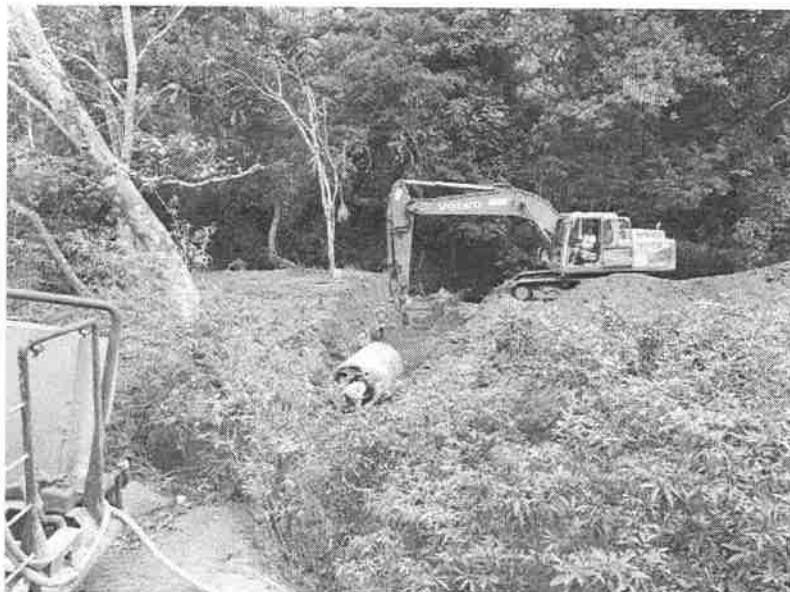
Foto#2: Construcción de badén de desvío temporal

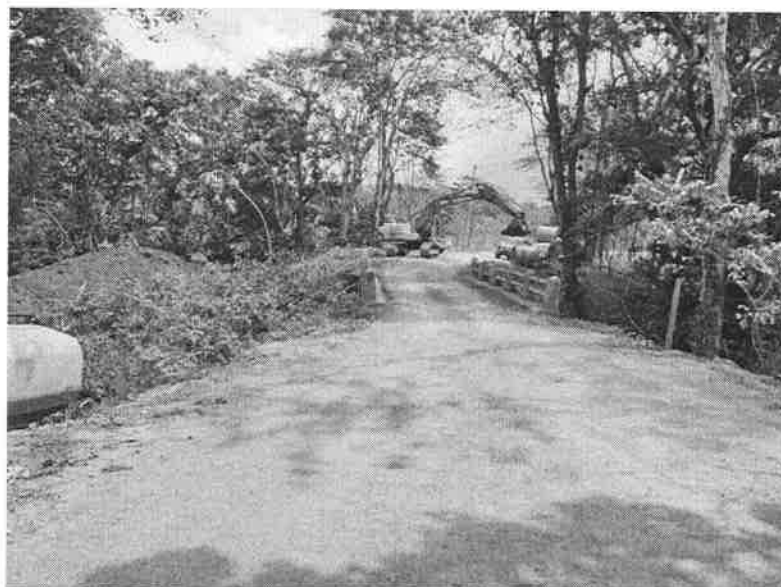
Foto#3: Vista del puente sobre el Río Tubre que será demolido para construcción de uno nuevo

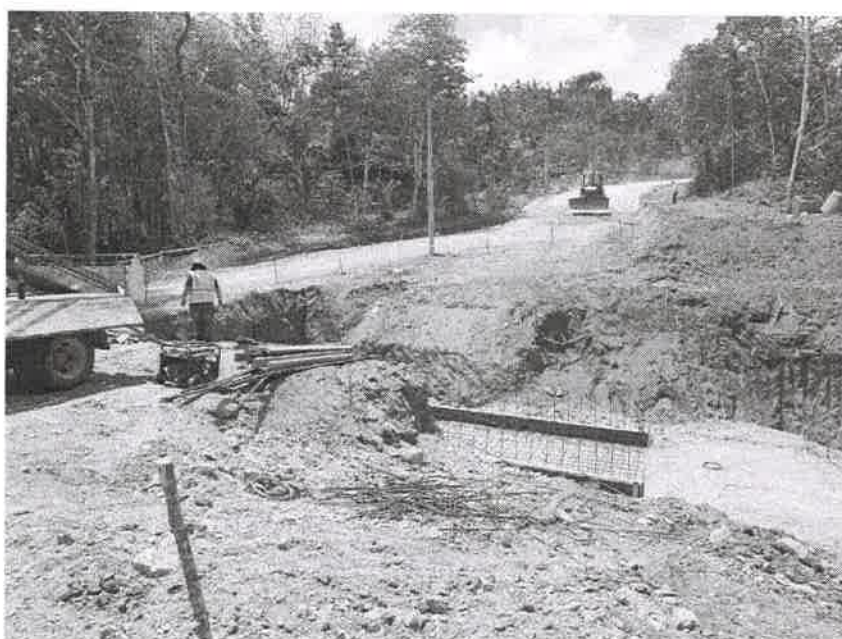
Foto#7: Vista de los trabajos de reforzamiento de acero en el Cajón Pluvial sobre Quebrada La Martillada.
