INFORME TÉCNICO DE INSPECCIÓN AL SITIO DE DESARROLLO DEL PROYECTO

Proyecto:	Ceba de Cerdos Mario Campos.		
Categoría:	I		
Promotor:	Mario Alberto Campos González.		
Representante Legal:	N/A		
Ubicación:	Corregimiento de Ocú (Cabecera), Distrito de Ocú, provincia de Herrera.		
Expediente No.:	DRHE-I-AC-23-2021		
Fecha de la inspección:	19 de Julio de 2021		
Fecha del Informe:	21 de Julio de 2021		
Participantes:	Nombre	Cargo	Institución
	Yuria Benítez	Sección de Evaluación de Impacto Ambiental	MiAmbiente - Herrera
	Johana Pinzón	Sección de Áreas Protegidas y Biodiversidad	MiAmbiente - Herrera
	Diego Pérez	Sección de Áreas Protegidas y Biodiversidad	MiAmbiente - Herrera
	Isselyn Polo	Agencia de Ocú	MiAmbiente - Herrera
	Yasilka Montilla	Agencia de Ocú	MiAmbiente - Herrera
	Mario Campos	Promotor	----
	Julio Campos	Hijo de Promotor	----

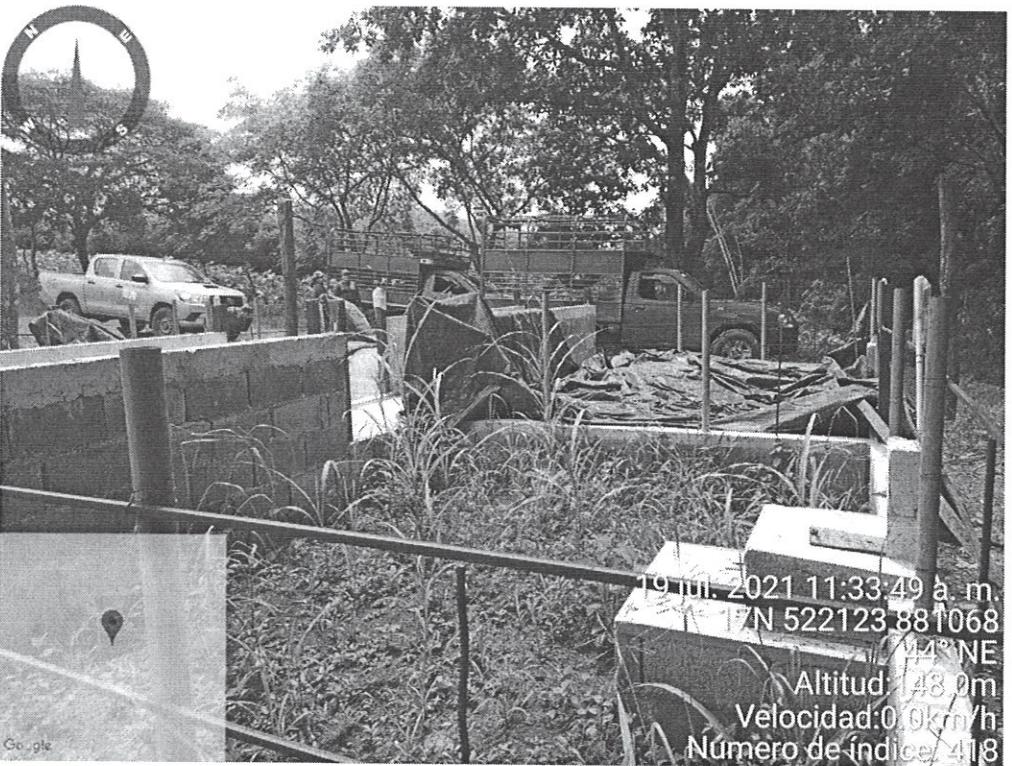
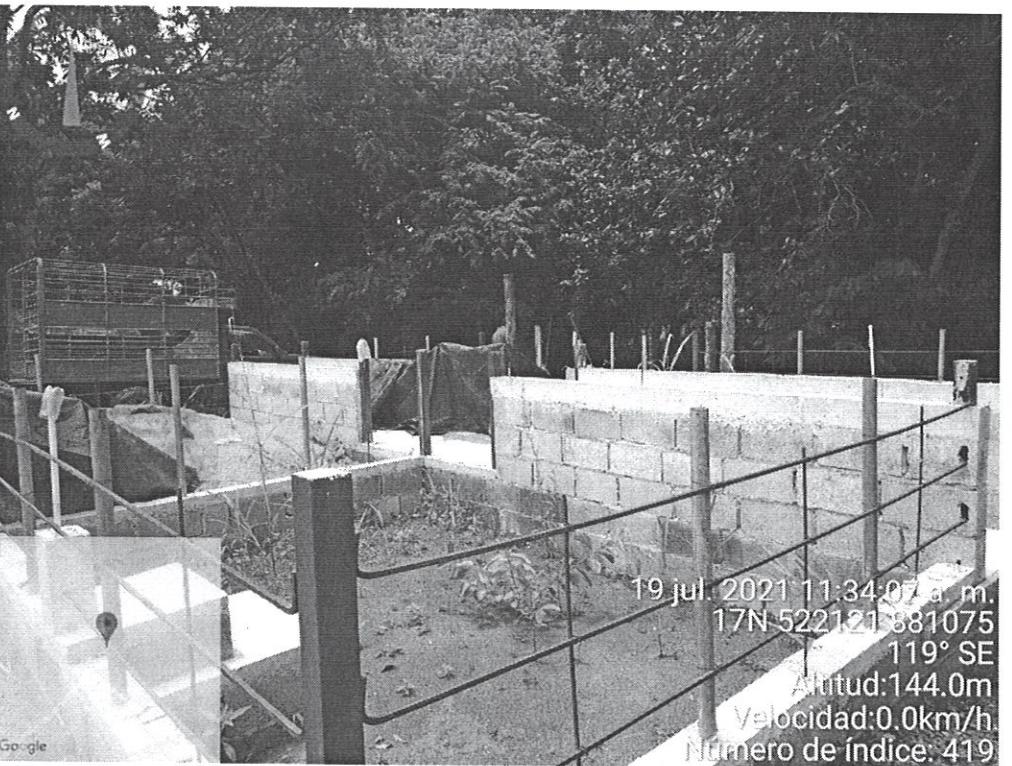
Fig. No. 1: Vista del área del proyecto, se observa que se ha iniciado la construcción de los cubículos para la ceba de cerdos.

- Durante la inspección, se observó que se ha iniciado la etapa de construcción del proyecto, con los primeros cubículos para la ceba de cerdos y fundaciones para el depósito y la vivienda.

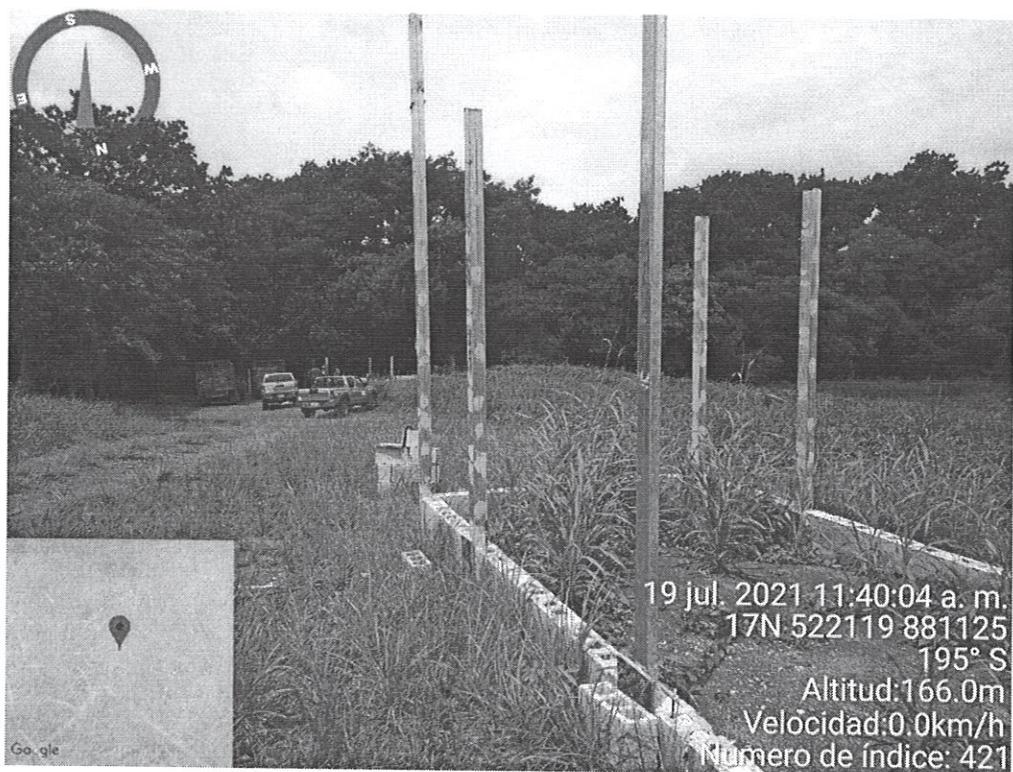
Fig. No. 3: Área de construcción de vivienda para trabajador. Se observa el polígono del proyecto, con topografía ligeramente plana, inclinada hacia la fuente hídrica.

- En referencia al ambiente físico, se evidenció que la topografía en el área del proyecto es relativamente plana, ligeramente inclinada hacia el área de la fuente hídrica. El uso del suelo actual del área de influencia aledaña al proyecto, se da por actividades agropecuarias.

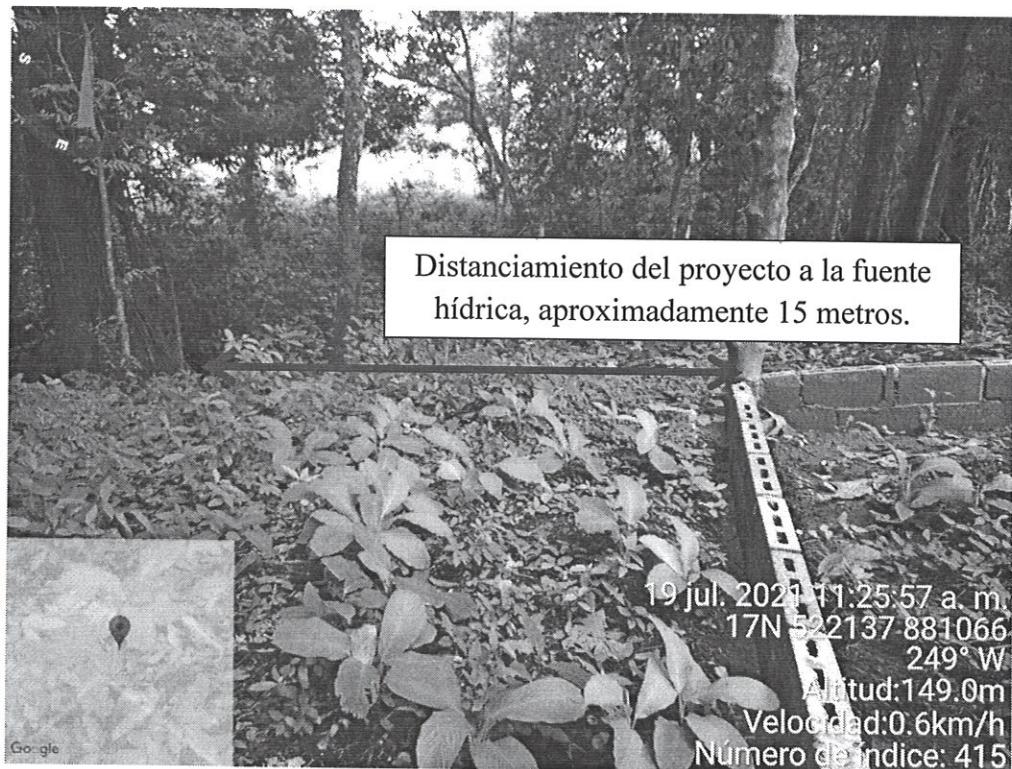
Fig. No. 4: La estructura denominada depósito (incluida en el plano del proyecto), está siendo construida a aproximadamente 15 metros de la fuente hídrica.

Aproximadamente a quince (15) metros de la esquina posterior de la estructura denominada depósito, se encuentra una fuente hídrica (quebrada), la cual mantiene agua en su cauce.

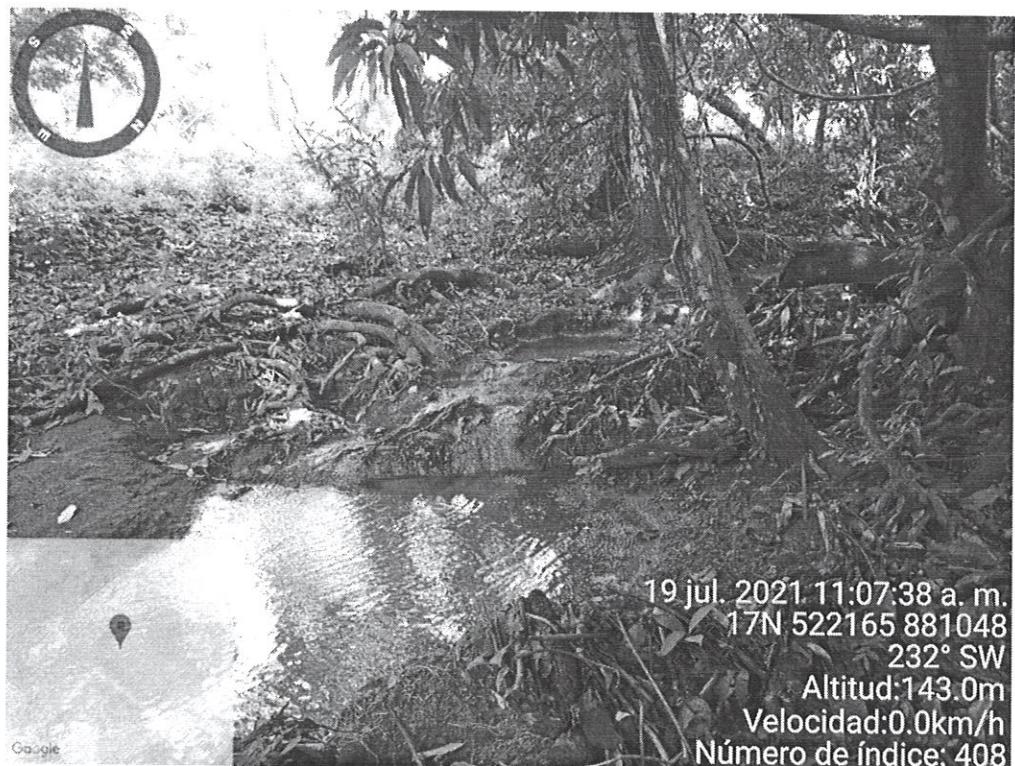
Fig. No. 5: Fuente hídrica colindante al área del proyecto, la cual se encuentra dentro de la Finca No. 1514 (F).

- En referencia a la Hidrología, el proyecto se ubica dentro de la Cuenca N° 132 – Río Santa María. Durante la inspección, se observó que dentro de la finca objeto del presente Estudio de Impacto Ambiental, a aproximadamente quince (15) metros del área del proyecto, existe una fuente hídrica (quebrada).

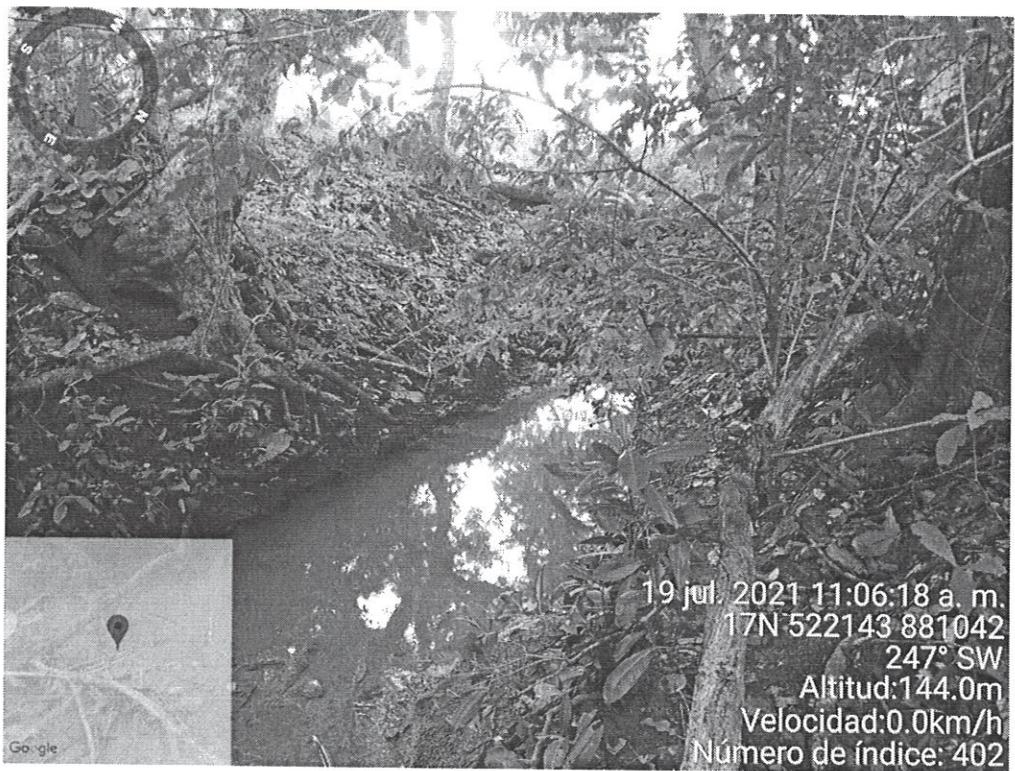
Fig. No. 6: Fuente hídrica colindante al área del proyecto, la cual se encuentra dentro de la Finca No. 1514 (F).

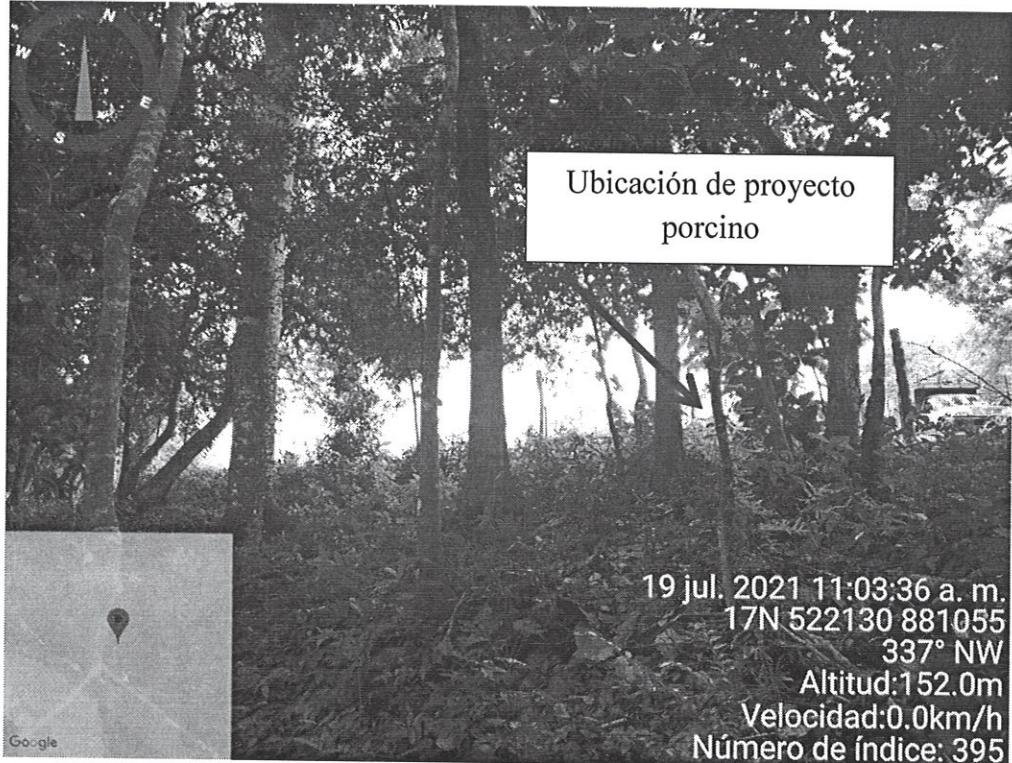
Fig. No. 7: Bosque de galería, presente en los laterales de la fuente hídrica, la cual es colindante al proyecto porcino.

- En referencia al ambiente biológico, se observó que la vegetación en el área del proyecto, está conformada principalmente por el bosque de galería de la fuente hídrica existente. De igual forma, se observó que la finca mantiene parcelas cultivadas de tubérculos (otoe, ñame y yuca).
