**ESTUDIOS, DESARROLLO DE PLANOS, DISEÑO DE SISTEMAS
ESPECIALES Y PLUVIALES Y CONSTRUCCIÓN DE NUEVO
CENTRO REGIONAL UNIVERSITARIO DE SAN MIGUELITO DE
UNIVERSIDAD DE PANAMÁ.**

**RESPUESTA A AMPLIACIÓN DE INFORMACIÓN SOLICITADA
MEDIANTE EL OFICIO DRPN-IA-001-2020 DE 14 DE FEBRERO DE
2020.**

MARZO, 2020.

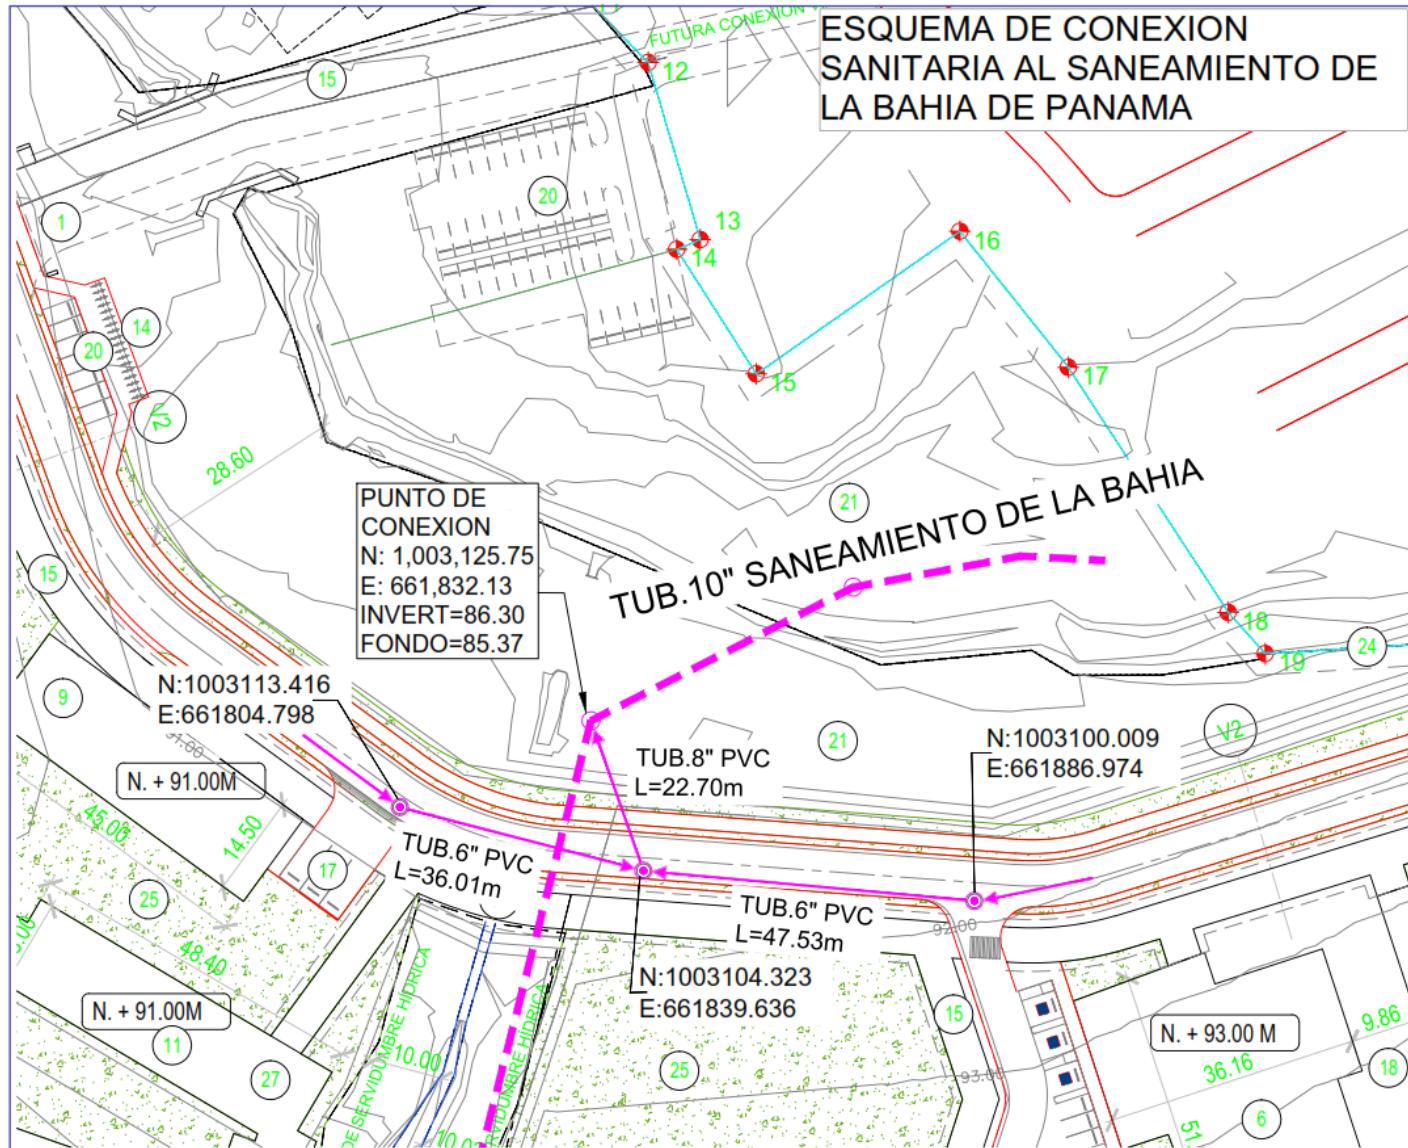
Ver esquema adjunto.

- a) La tubería de descarga con conexión al Saneamiento de la Bahía tendrá una longitud de 18.80m en tubería de 8” y de 89.43m en tubería de 6” y se conectará a una elevación de 86.30m en la cámara sanitaria existente del saneamiento de la bahía cuyas coordenadas UTM con DATUM WGS84 son N:1003125.75; E:661832.13.

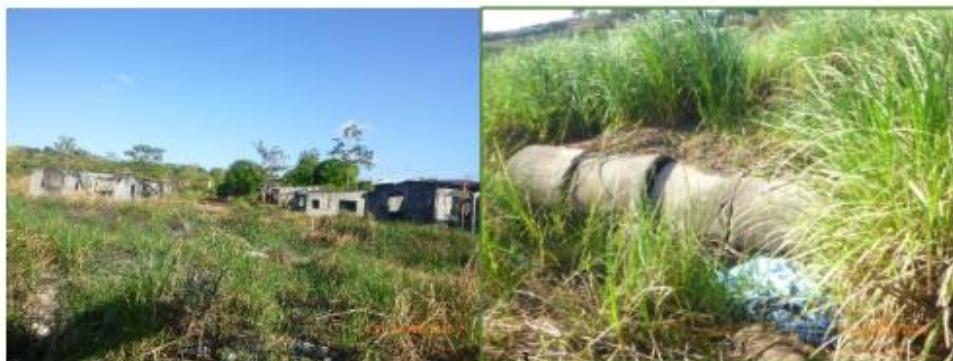
Fotos 2 y 3, vista de estructuras de las viviendas abandonadas dentro del área de proyecto y tubos de alcantarillas abandonados. Fotos: A. Pérez Y.

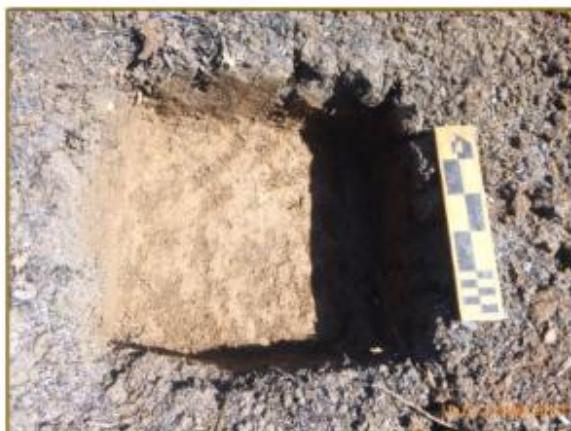
Foto 4. Vista del sondeo 1, se observa en la primera capa superior, suelo removido y quemado, por debajo de la roca madre. Foto: A. Pérez Y.

Sondeo 1: Este sondeo se ubicó en las siguientes coordenadas WGS84: 661964E, 1003114N y la altitud de 87msnm. Se preparó una cuadricula de 30 x 40cm., con una profundidad de 10cm. Del 0 - 10cm suelo totalmente rebanado o cortado por debajo de la roca madre, color entre pardo y crema. La superficie cubierta con pequeña regeneración de paja canalera y se observó huellas de quema en el suelo.

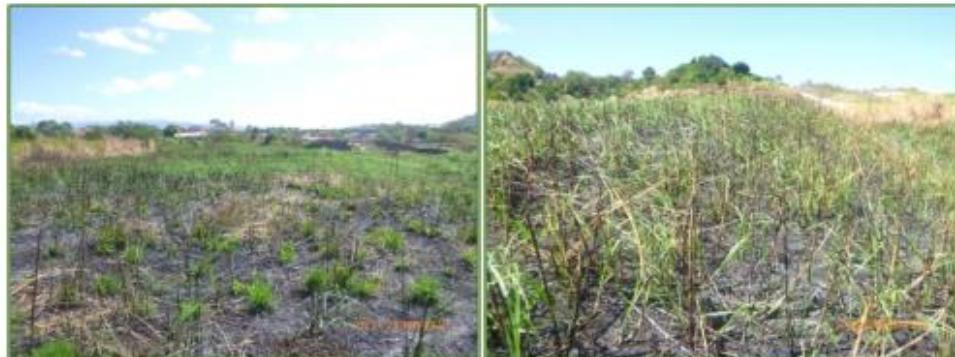
Fotos 6 y 7: Vista del área de proyecto, totalmente removida y quemada las hierbas. Fotos: A. Pérez Y.

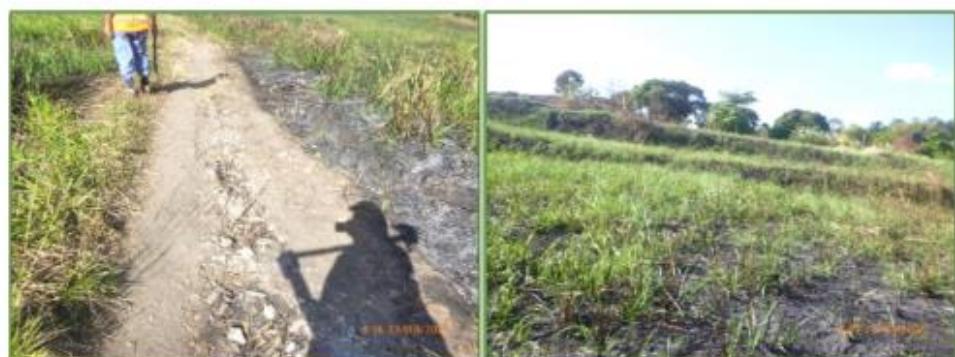
Fotos 8 y 9. Camino peatonal existente en el área de proyecto y taludes existentes de cortes efectuados

por la maquinaria. Fotos: A. Pérez Y.

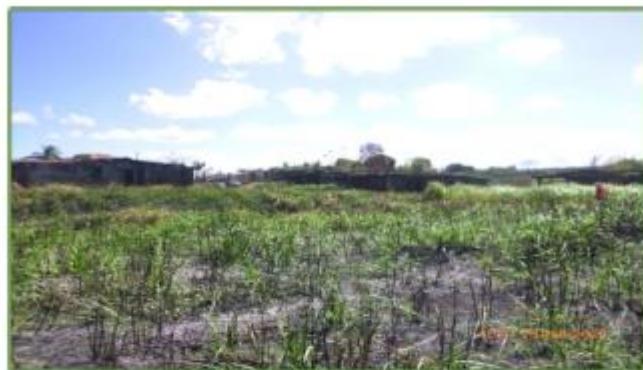
Foto 10. Conformación humedales en el medio del proyecto.

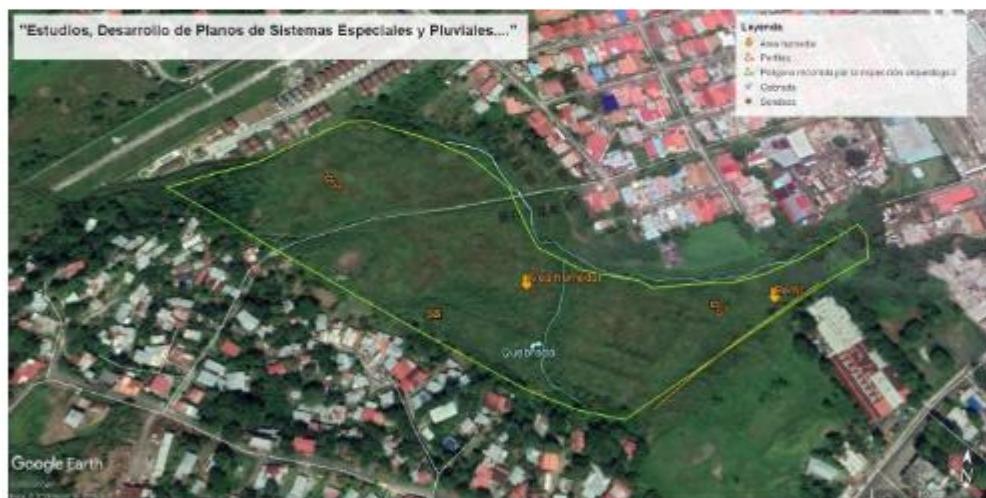
Sondeos efectuados. Imagen aérea: cortesía de Google earth.

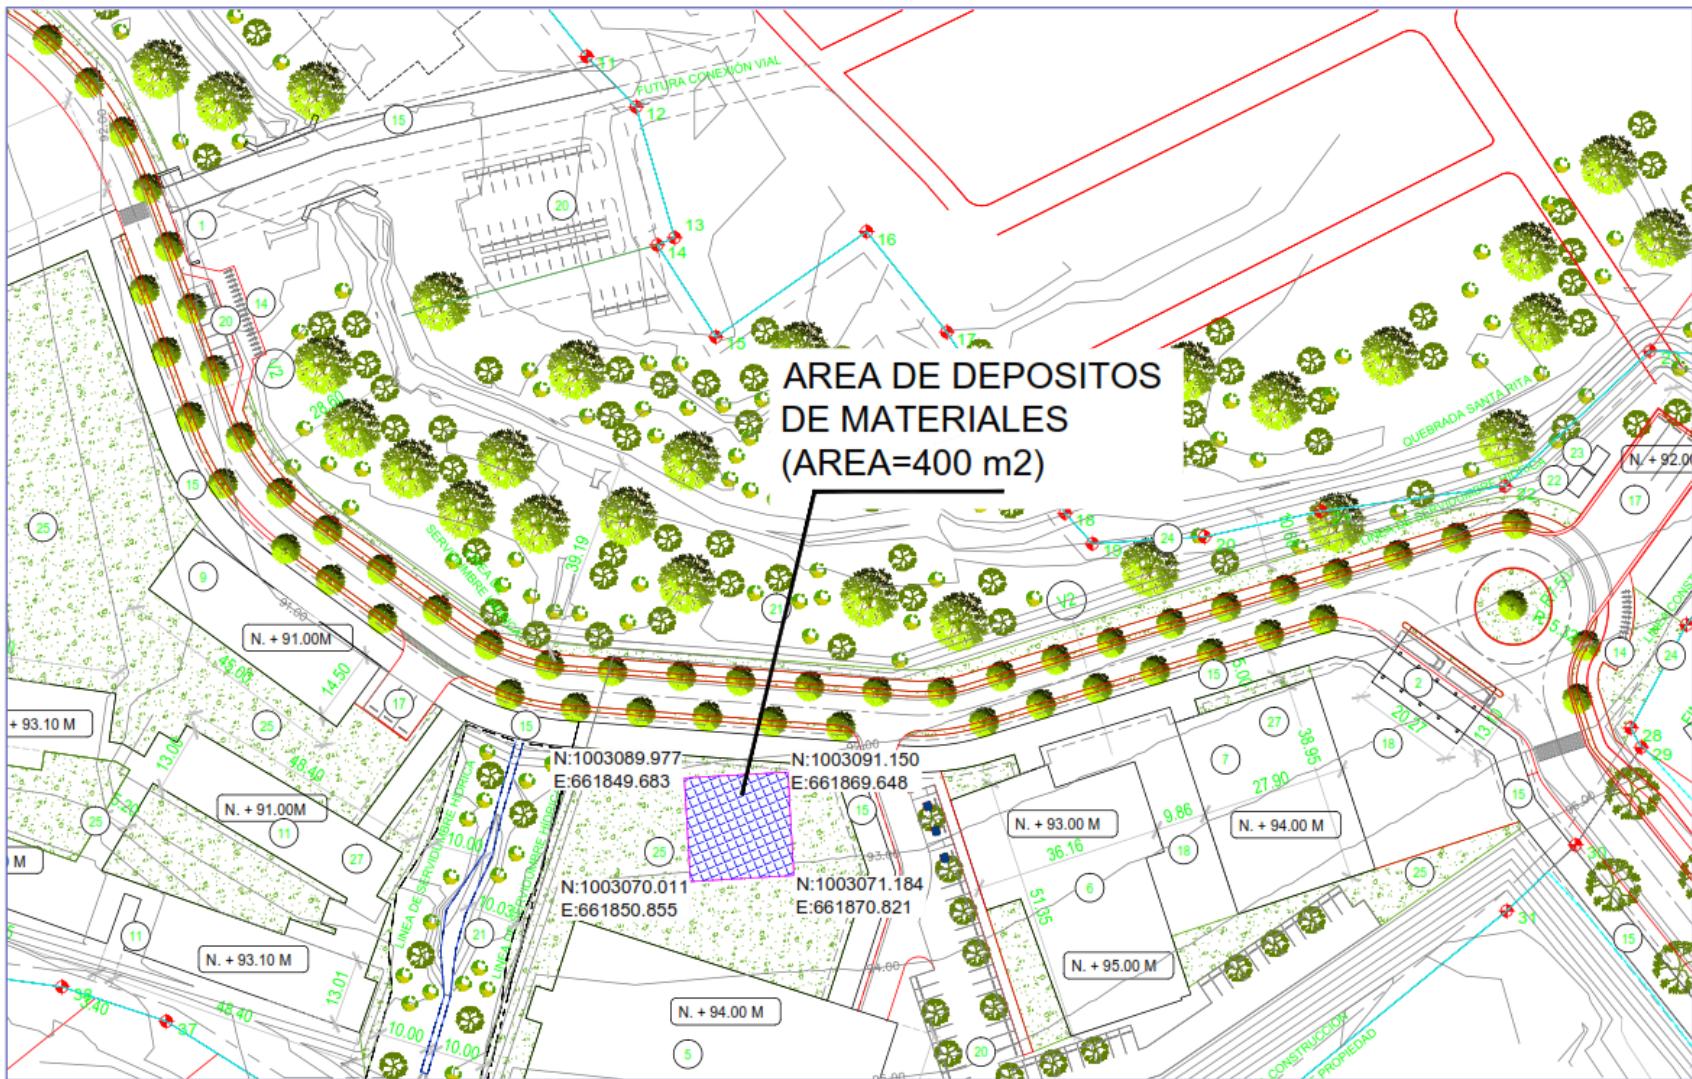
- a) El proyecto contempla dentro del polígono un área para depósito de materiales y equipos.
- b) El área de depósito de materiales será de 400 metros cuadrados y cuyas coordenadas UTM con DATUM de referencia WGS84 son: N:1003091.150, E:661869.648; N:1003089.977, E:661849.683; N:1003070.011, E:661850.855; N:1003071.184, E:661870.821. Ver esquema adjunto

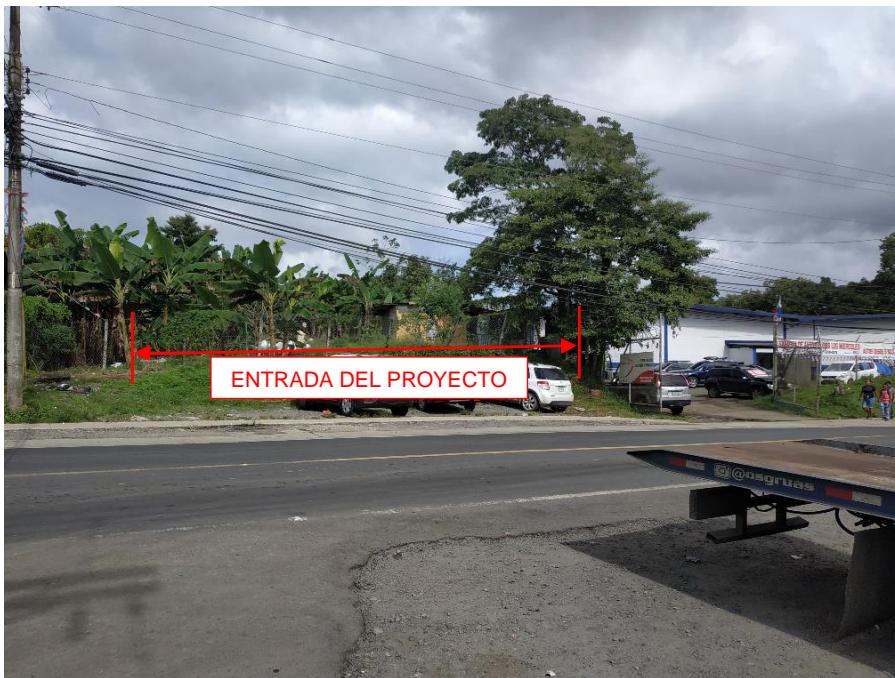
Imagen de la zona de entrada al proyecto:

En virtud de que el acceso principal en fase de construcción y de operación se encuentra fuera del polígono de obras, específicamente en la Finca No 16100 perteneciente a la Caja de Seguro Social (CSS), se presenta carta mediante la cual esta entidad concede a la Universidad de Panamá el consentimiento para el acceso a esta; cabe destacar que esta propiedad se encuentra actualmente en proceso de compra por parte de la Universidad de Panamá, para lo cual presentamos carta de esta entidad que así lo acredita.

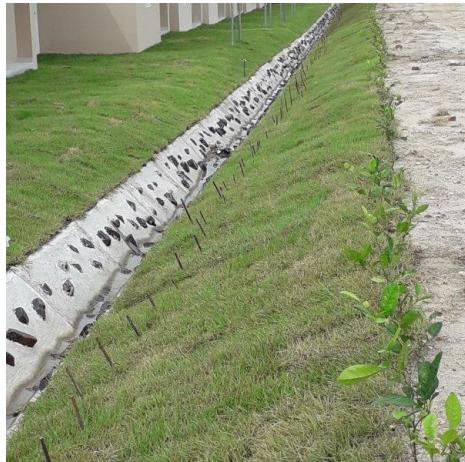
Este es un tipo de acabados finales para una cuneta abierta de mediana dimensión, incorpora roca y dejaros para contener la velocidad del flujo de agua pluvial, césped a ambos lados y arbustos al borde la vía.

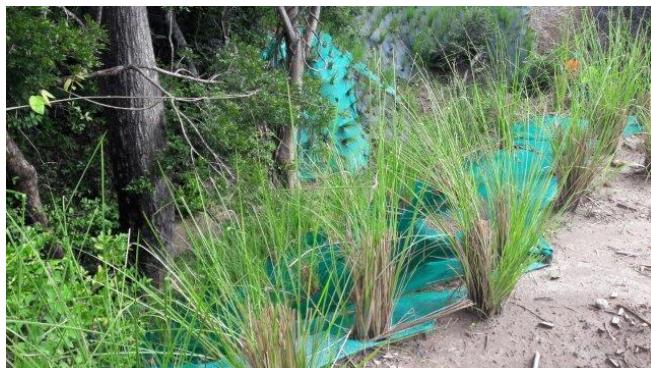
El vetiver también es una alternativa para estabilizar taludes muy empinados, fijandolo además con malla geo textil

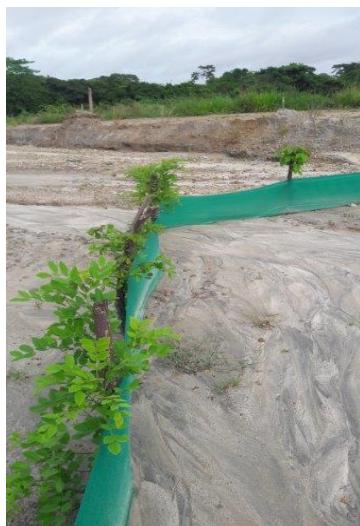
Este es un tipo de mampara vertical, construida con geo textil y estacas vivas que rebrotan y refuerzan la contención de sedimentos.

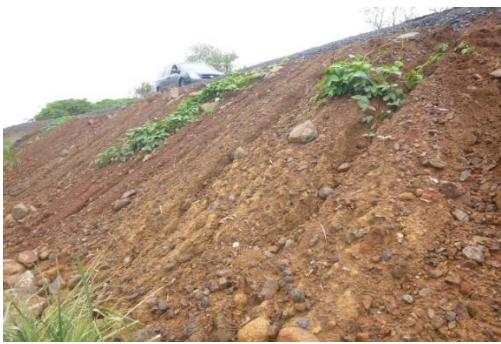
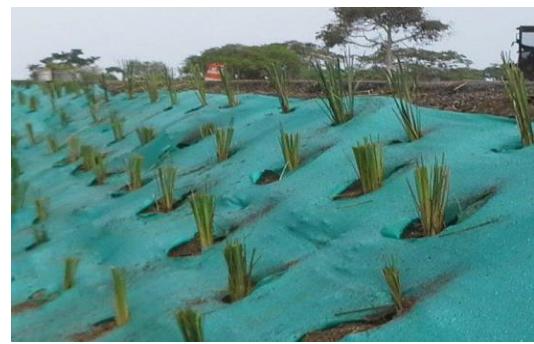
Es un ejemplo de salud
revegetado con vetiver.

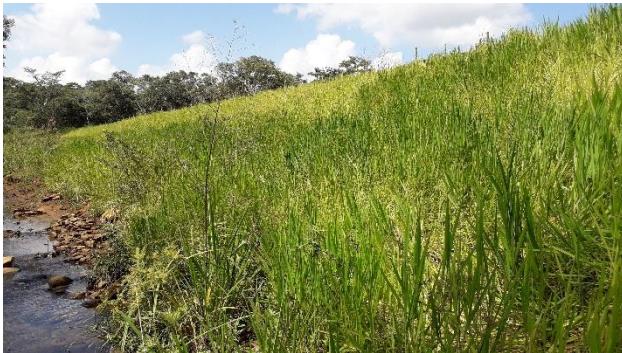
Está la opción de
hidrosiembra con pastos
estoloníferos

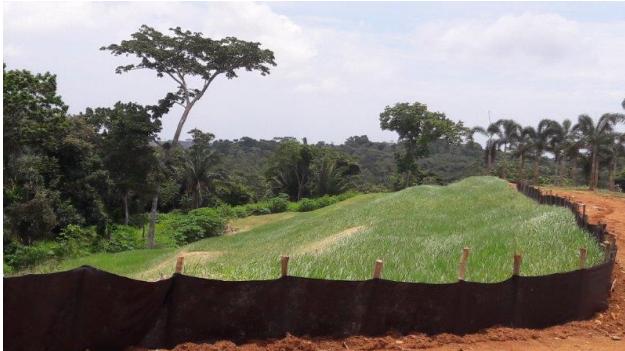
En esta se observa la
combinación de mampara
vertical, o la siembra de pasto
estoloníferos en el talud que
no será intervenido con obra
civil y a la derecha, terrenos
despejados para obras
futuras.
