**MEMORANDO
DRPM-0175-2021**

ASUNTO: Remitimos el Informe Técnico de Evaluación No. DRPM-SEIA-008-28-06-2021

DIRECCION REGIONAL DE PANAMA METROPOLITANA
INFORME TÉCNICO DE EVALUACIÓN No. DRPM-SEIA-008-28-06-2021

FECHA DE INSPECCIÓN: 23 DE JUNIO DE 2021
PROYECTO: RESERVA DEL NORTE
CATEGORIA: II
PROMOTOR: PROMOTORA PANAMA CENTRO, S.A.
LOCALIZACION: CORREGIMIENTO DE PEDREGAL, DISTRITO DE PANAMÁ, PROVINCIA DE PANAMÁ
FECHA DE INFORME: 28 DE JUNIO DE 2021
EXPEDIENTE DRPM-IIF-006-2021
EXPEDIENTE DIEORA: DEIA-II-F-051-2021

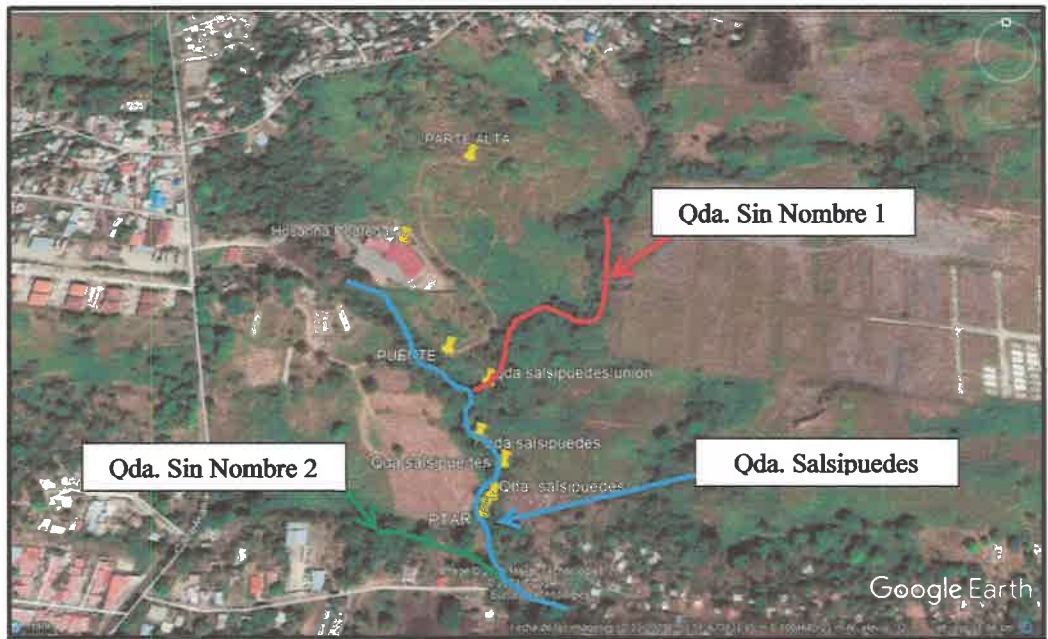
(Fig. No. 2) A través de esta imagen capturado de Google Earth, señalamos la ubicación de cada fuente de agua identificada dentro del EsIA y en la visita de campo.

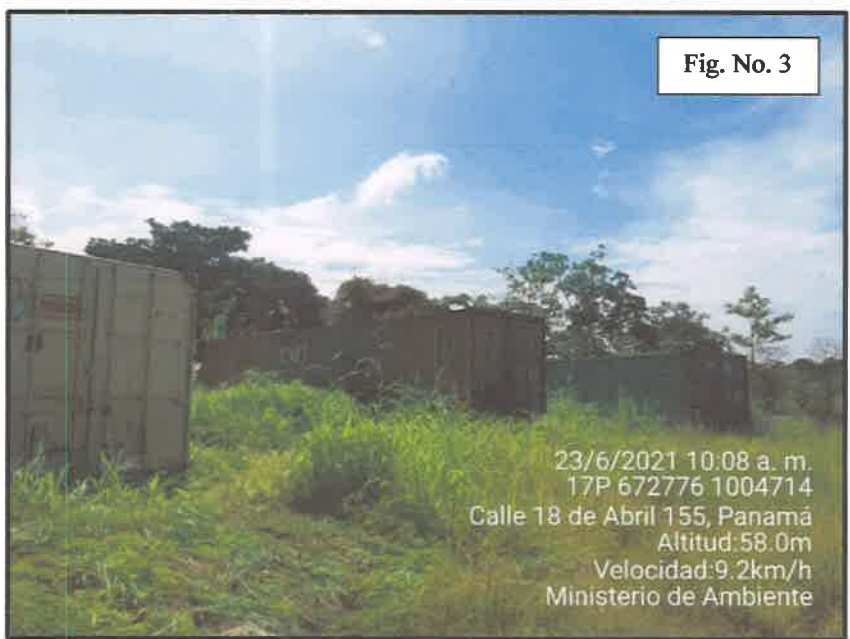
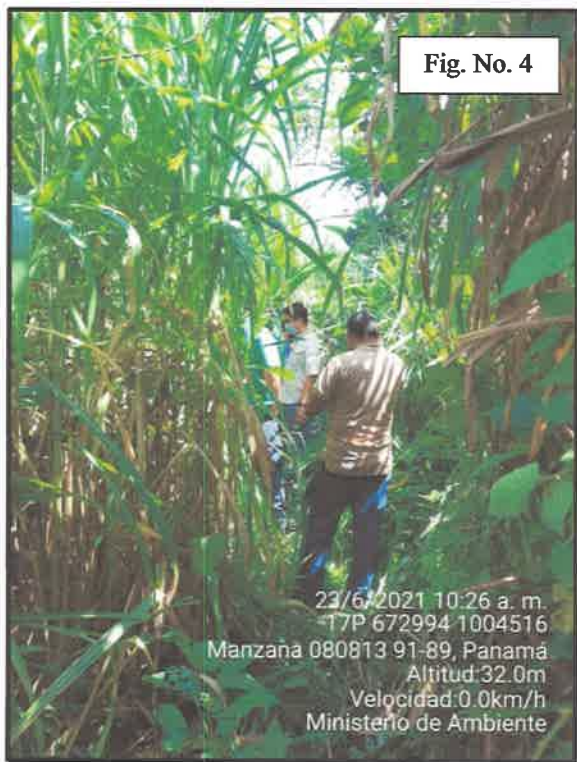
En el **Área I**, nos encontramos con una topografía irregular con pendientes que varían de 5% a 10 %, con altitudes desde 58 msnm a 28 msnm (altitudes tomada a través del programa *Timestamp camera free*). (Visible en la Fig. No. 3 y 4)

(Fig. No. 3 y 4) En estas fotografías ubicadas dentro del área denominada **Área I**, se muestran altitudes desde 58 msnm a 28 msnm (altitudes tomada a través del programa *Timestamp camera free*).

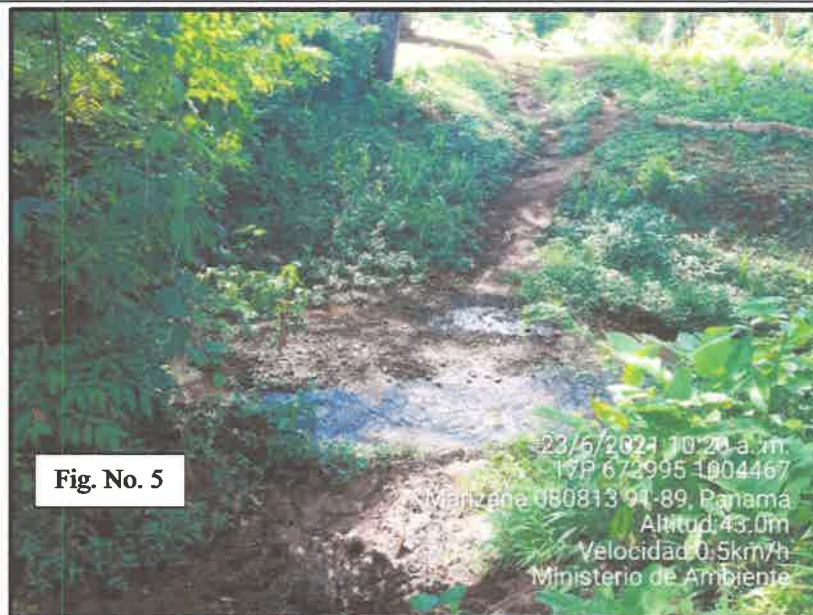
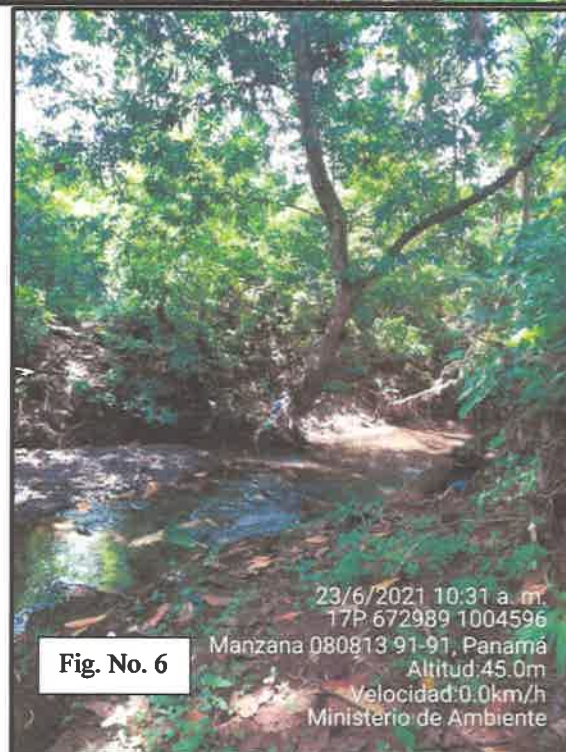
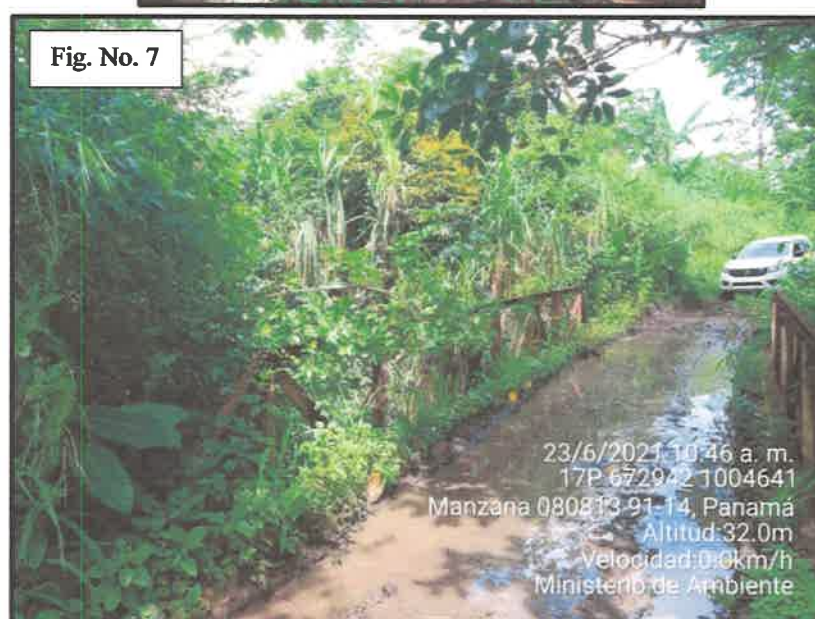
Realizamos recorrido por la sección del cauce de quebrada Salsipuedes que guarda correspondencia con el polígono de desarrollo del proyecto, en la misma se observa cauce definido de fondo pedregoso de 5 a 8 m de ancho aproximadamente, de caudal corrido, cuyas aguas mantienen cierto grado de turbidez observándose una coloración grisácea y considerables desechos sólidos; la vegetación circundante a esta sección conforma una galería en la cual predominan especies tales como: espavé, higuerón, guácimo, guarumo, heliconias, entre otros. (Visible en la Fig. No. 5, 6 y 7).

(Fig. No. 5, 6 y 7) En estas imágenes se observa la quebrada salsipuedes con cauce definido, caudal corrido, agua no cristalina con sedimento, visible desechos sólidos a ambos lados del cauce, con ancho del cauce que varía de 5 a 8 metros, fondo pedregoso y bosque en galería. En la fig. No 7, se muestra el puente existente sobre la quebrada salsipuedes.

2. En el contenido 5.4.2 Construcción / Ejecución
 - a. Especificar manejo que se dará a las aguas en la sección de la quebrada Salsipuedes sobre la cual será instalada el puente y/o alcantarilla; considerando que todas las actividades que se desarrollen durante dicha instalación deben ser capaces de no causar alteraciones físicas al cauce natural, al caudal, a la calidad de las aguas, ni los componentes biológicos que albergan dicho cauce.

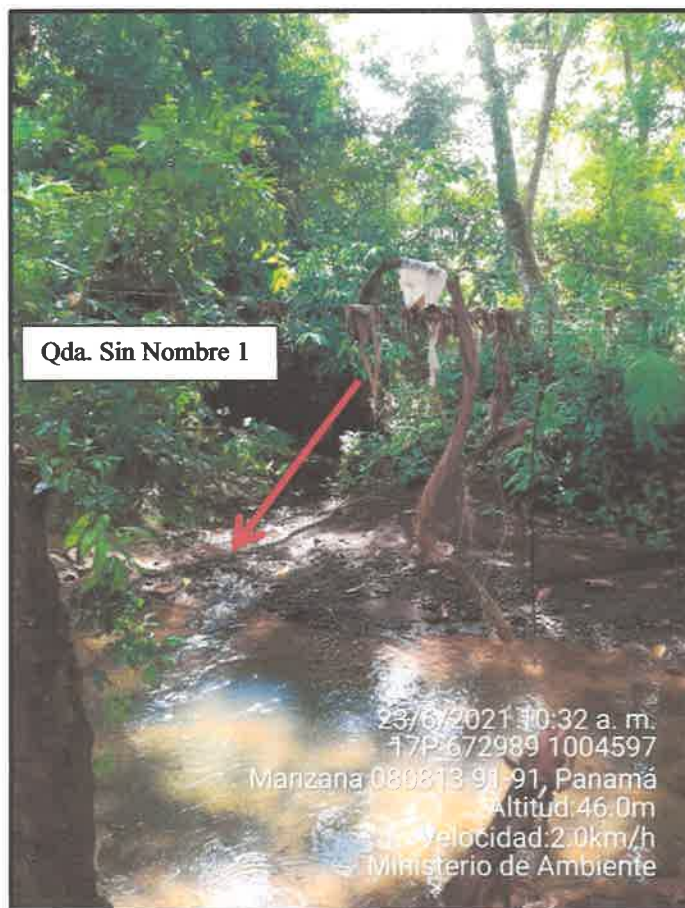
La sección de la quebrada Sin Nombre 1 ubicada en el área noreste, presenta fondo rocoso, de caudal corrido de coloración cristalino, ancho aproximado de 3 a 5 m, rodeado de vegetación arbórea que conforma una galería. (Visible en la Fig. No. 8).

(Fig. No. 8) En esta imagen se observa la confluencia de la quebrada Sin Nombre 1 hacia la quebrada Salsipuedes, la cual cuenta con caudal corrido, agua cristalina (en la sección visitada), ancho del cauce de 3 a 5 metros aproximadamente, fondo pedregoso.

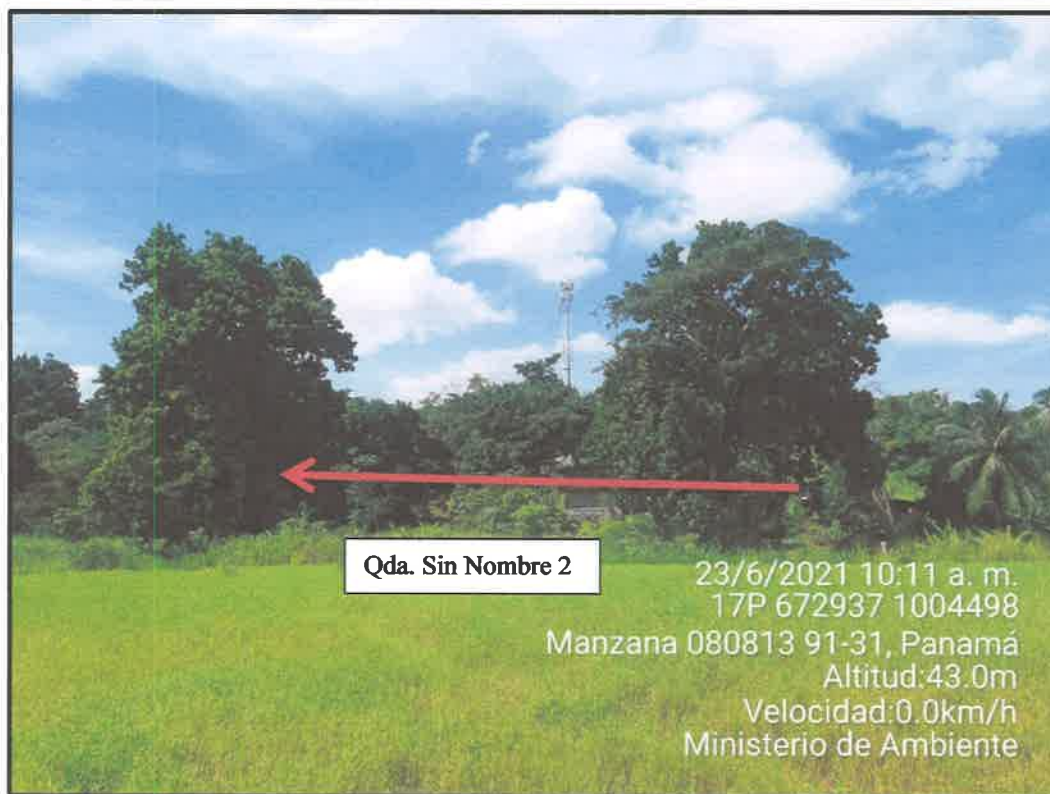
La sección de la quebrada Sin Nombre 2 ubicada en el área suroeste, presenta fondo rocoso, de caudal corrido de coloración cristalino, ancho aproximado de 3 a 5 m, rodeado de vegetación arbórea que conforma una galería de la especie espavé. (Visible en la Fig. No. 9).

(Fig. No. 9) En esta fotografía se observa la vegetación arborea que bordea el cauce de la quebrada Sin Nombre 2 (árboles de espave).

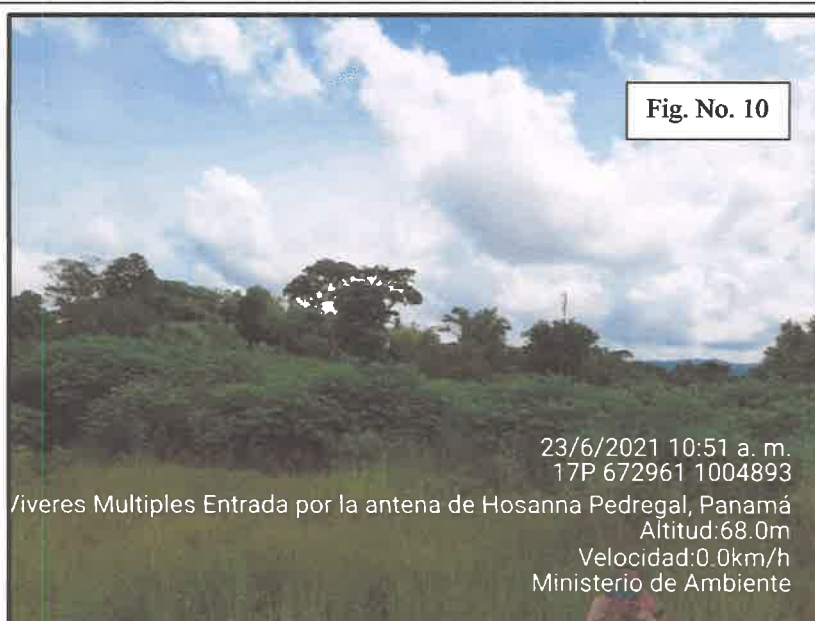
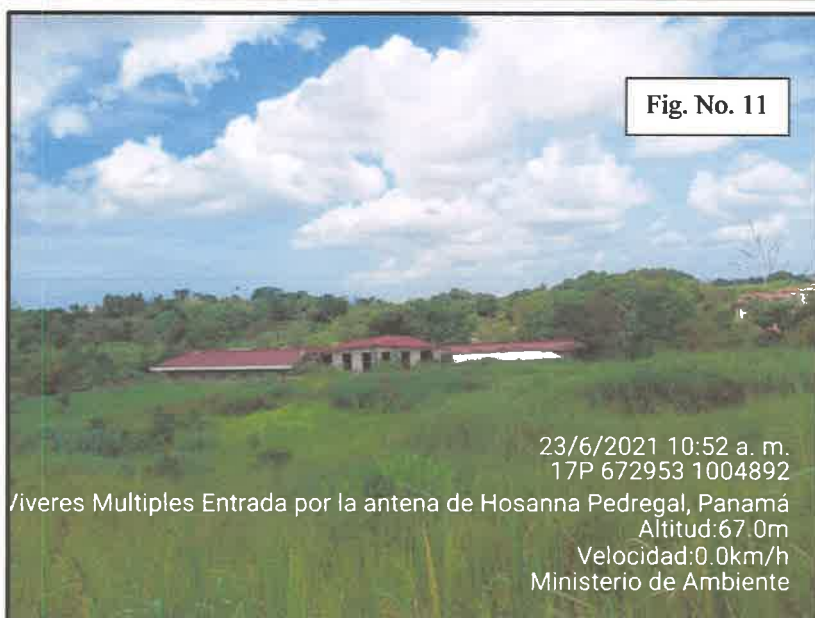
En el **Área II**, nos encontramos con una topografía irregular con pendientes pronunciadas que varían de 30% a 45 %, con altitudes desde 32 msnm a 71 msnm (altitudes tomada a través del programa *Timestamp camera free*). En esta área se visualizó varias colinas, con vegetación arbórea y herbácea.

(Fig. No. 10 y 11) En la Fig. No. 10 se indica una altitud de 68 msnm (tomada a través del programa *Timestamp camera free*), adicional se visualiza vegetación arbórea con una altitud mayor a la obtenida, esta sección colinda con la Calle San Martin. En la figura No. 11 se observa el declive en dirección a la quebrada salsipuedes, con vegetación herbácea y arbórea, adicional las estructuras visible son de Hosanna. Todo lo antes descrito forma parte del Área II.

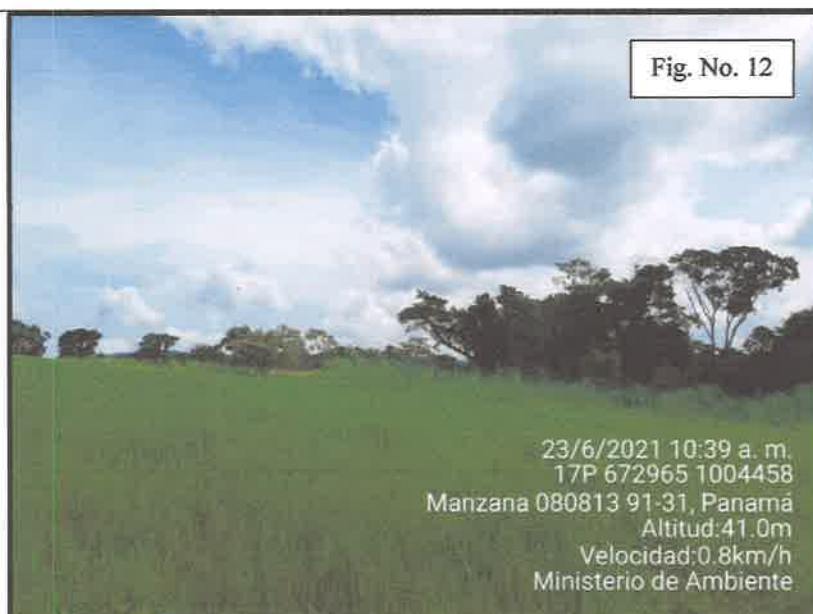
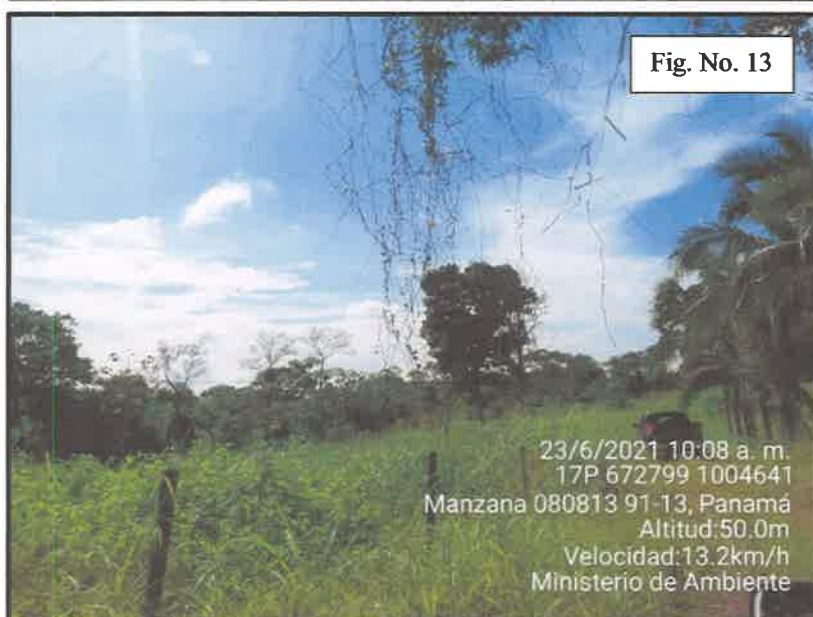
En el **Área I**, se visualizó vegetación herbácea (gramínea), árboles frutales (mango), plantación de teca, árboles dispersos, bosque en galería de la quebrada Salsipuedes, quebrada sin nombre 1 y quebrada sin nombre 2, estas dos últimas colindantes al polígono en evaluación. (Visible en la Fig. No. 12 y 13)

(Fig. No. 12 y 13) En la figura No. 12 se observa una sección del polígono dentro del Área I, con características de vegetación herbácea (gramínea) y en la Fig. No. 13 se observa árboles dispersos, palmas y vegetación herbácea (gramínea).

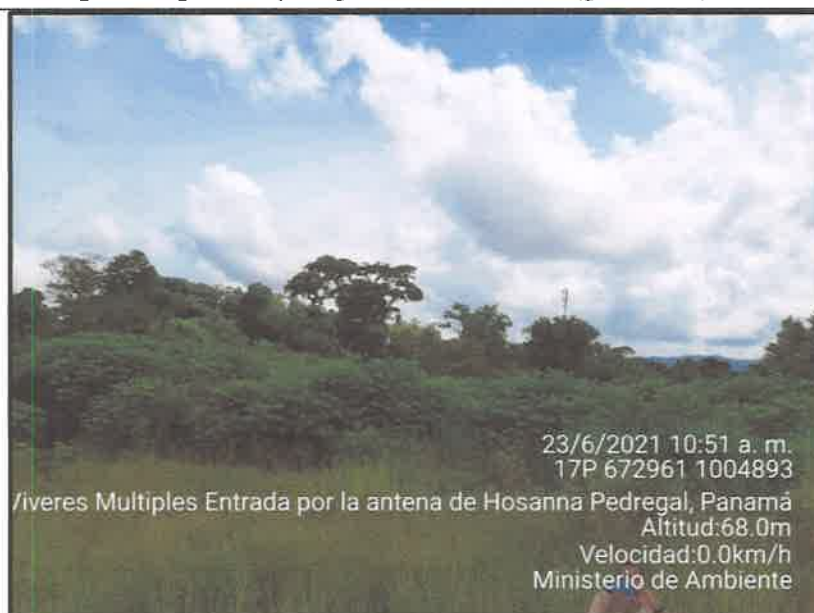
En el **Área II**, en esta área se observó vegetación herbácea (gramínea), árboles dispersos, bosque en galería de la quebrada Salsipuedes. (Visible en la Fig. No. 14)

(Fig. No. 14) En esta imagen se visualiza la vegetación dentro del Área II, donde se observa vegetación herbácea (gramínea) y vegetación arbórea (árboles dispersos).

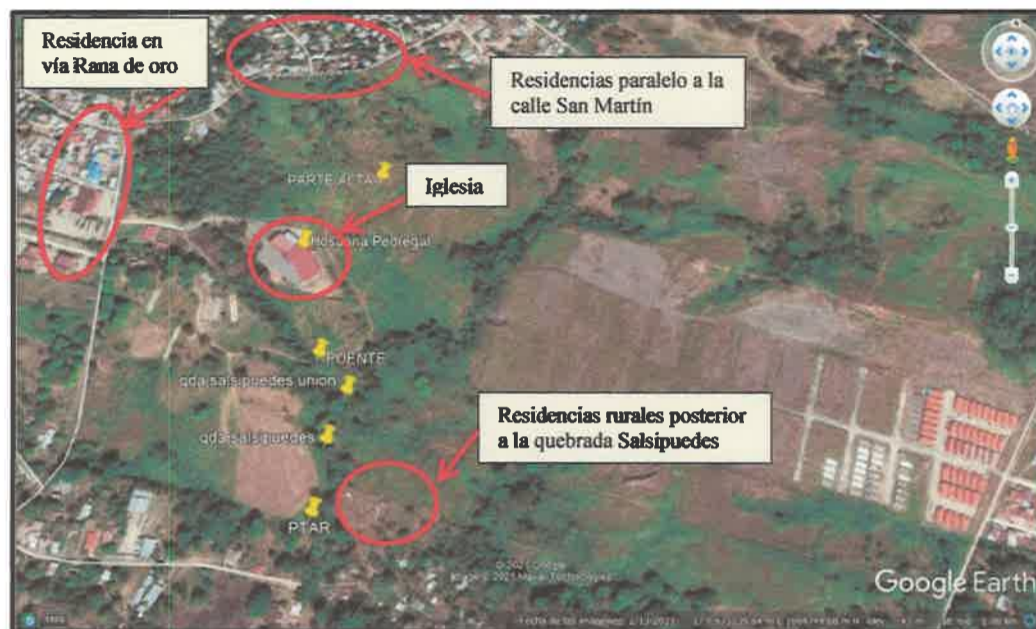
En cuanto al ambiente socioeconómico en la zona donde se pretende desarrollar el proyecto denominado **RESERVA DEL NORTE**, se pudo observar residencias rurales (zinc) posterior a la quebrada Salsipuedes (fuera del polígono), una iglesia que se encuentra colindante la parte central del polígono, residencias paralelo a la calle San Martín (colindante del polígono) y residencias en la vía de acceso de Rana de Oro.

(Fig. 15) A través de la captura de imagen de Google Earth, señalamos las residencias y/o colindantes al polígono donde se pretende desarrollar el proyecto.
