1. **"ESTUDIO DISEÑO Y CONSTRUCCIÓN DEL ALCANTARILLADO SANITARIO Y SISTEMA DE TRATAMIENTO DE AGUAS RESIDUALES EN LA COMUNIDAD DE PARITILLA, DISTRITO DE POCRÍ, PROVINIA DE LOS SANTOS"**, Expediente DEIA-II-D-028-2021.
2. **"RESIDENCIAL LOS CAOBS"**, Categoría DEIA-II-F-041-2021.

Comentarios a la primera información aclaratoria del Estudio de Impacto Ambiental, Categoría II del proyecto denominado **"ESTUDIO, DISEÑO Y CONSTRUCCIÓN DEL ALCANTARILLADO SANITARIO Y SISTEMA DE TRATAMIENTO DE AGUAS RESIDUALES, EN LA COMUNIDAD DE PARITILLA, DISTRITO DE POCRÍ, PROVINCIA DE LOS SANTOS"** con número de Expediente: DEIA-II-D-028-2021, a desarrollarse en el corregimiento de Paritilla, distrito de Pocrí, provincia de Los Santos, solicitado conforme a nota DEIA-DEEIA-UAS-0085-0305-2021.

"ESTUDIO, DISEÑO Y CONSTRUCCIÓN DEL ALCANTARILLADO SANITARIO Y SISTEMA DE TRATAMIENTO DE AGUAS RESIDUALES, EN LA COMUNIDAD DE PARITILLA, DISTRITO DE POCRÍ, PROVINCIA DE LOS SANTOS".

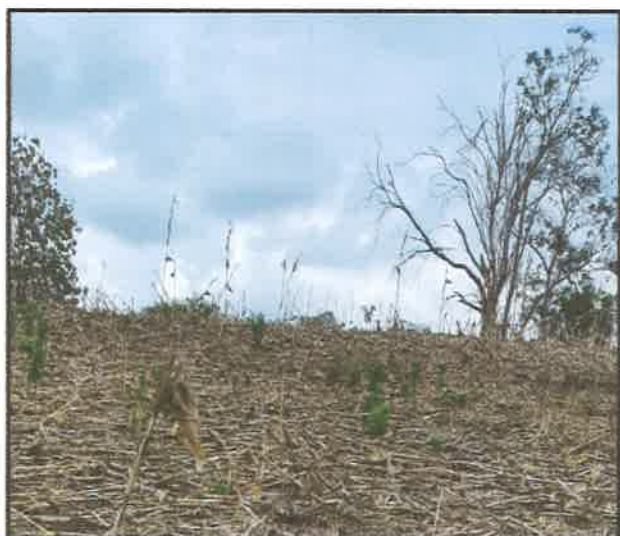
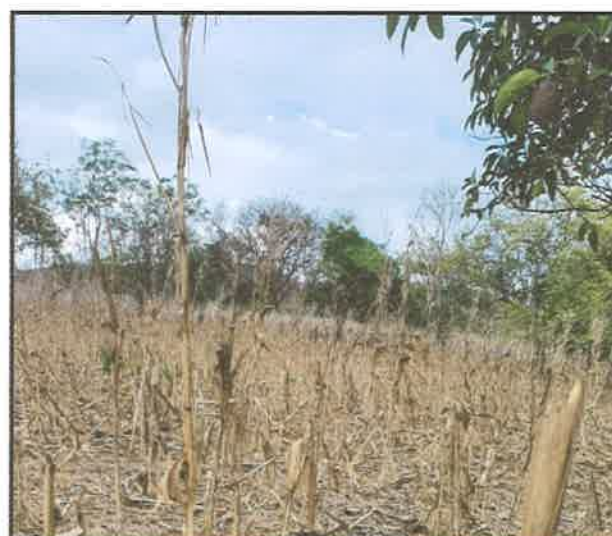
Ilustración 1: Terreno dedicado a sembrado de maíz por el cual pasará una línea del alcantarillado sanitario.

- b. Las áreas donde será construido el sistema de alcantarillado sanitario en su mayoría son calles de la comunidad de Paritilla, por lo que la vegetación existente, está formada por una vegetación tipo ornamental que se presenta generalmente en la entrada de las viviendas, que en muchos segmentos no

serán afectadas. Además, existe un tramo del alcantarillado que atraviesa un área sin vegetación significativa, donde se observan terrenos dedicados al pastoreo de ganado y para siembra de cultivos temporales delimitados por cercas vivas que no serán impactadas. En cuanto al tipo de vegetación donde se construirá la Estación de Bombeo (EBP) es una zona totalmente intervenida sin vegetación natural solo cubierta por poáceas y restos de cultivos, donde se observan terrenos con cercas vivas de arbustos variados.

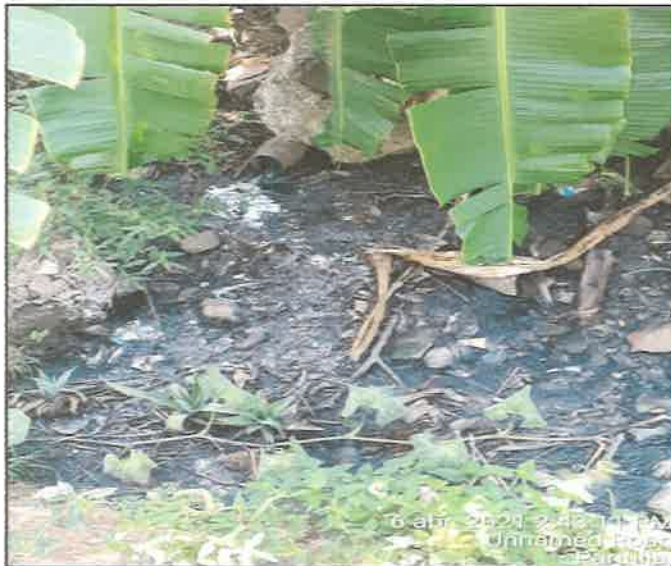
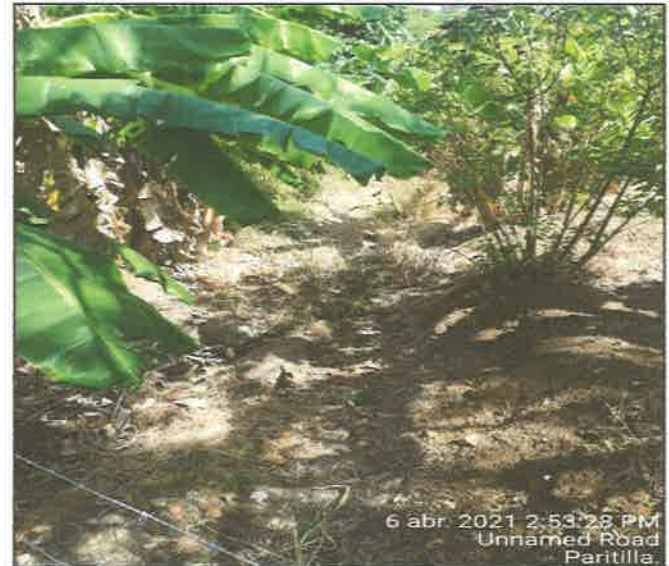
Ilustración 2: Quebrada Tusa

- a. Como se mencionó en el punto N°2 de esta nota aclaratoria, el alineamiento de la red de alcantarillado solo atravesará la quebrada Tusa, la cual es una fuente hídrica intermitente, es decir que el flujo de agua dentro de la estación lluviosa escurre en su cauce en forma continua durante algunos meses y se seca en otros de forma natural.

En cuanto a la tonalidad oscura que ésta presenta, se aclara que esto se debe al mal manejo de las aguas residuales tipo doméstico que se dan en la comunidad de Paritilla; objetivo principal por la cual se presenta este proyecto ya que actualmente esta situación es de especial preocupación puesto que no existe un sistema de tratamiento de agua por lo cual no se pueden predecir ni controlar los factores con potencial de contaminación, pudiendo producir problemas de salud en la población.

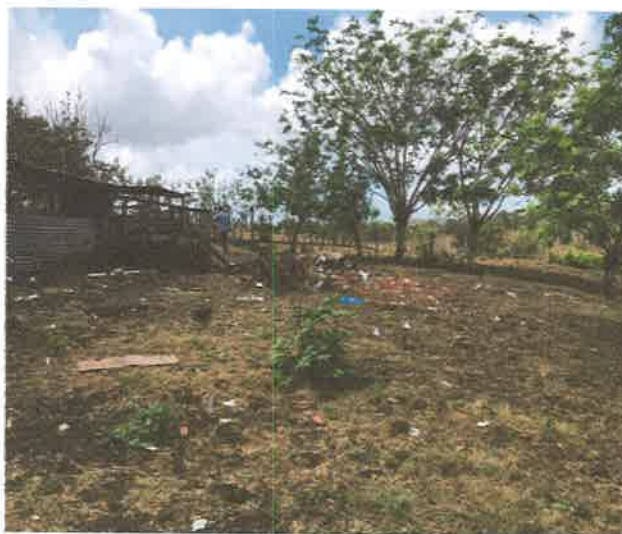
Es un área en donde actualmente se disponen desechos: la vegetación presente en esta área es muy escasa por lo que no se observan hábitats cuyas condiciones sean adecuadas para la supervivencia de especies significativas.

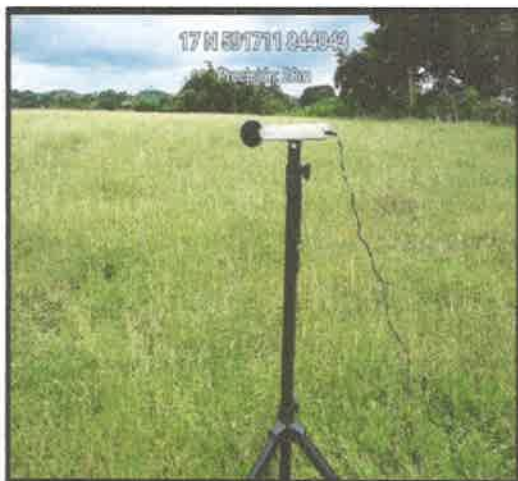
**Monitoreo de ruido sobre el polígono de la
Planta de Tratamiento**

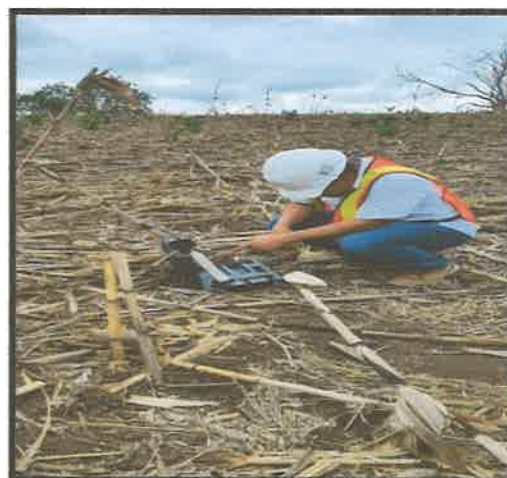
**Monitoreo de ruido sobre área donde pasara
parte del alineamiento del alcantarillado**

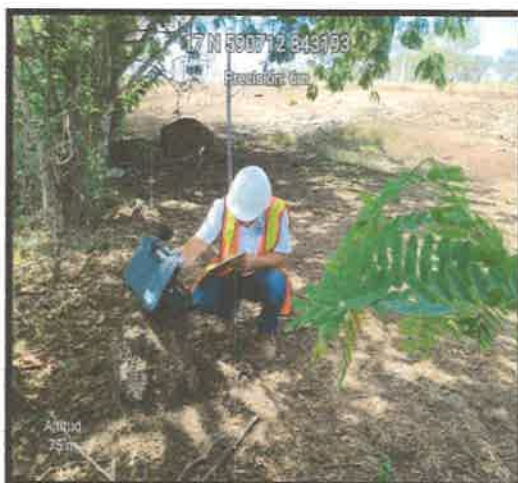
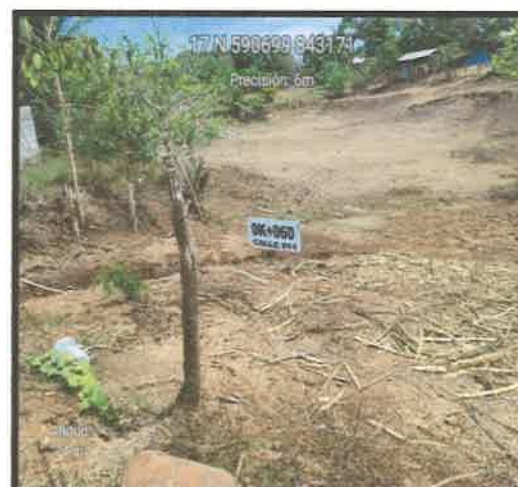
Monitoreo de ruido sobre la Estación de Bombeo

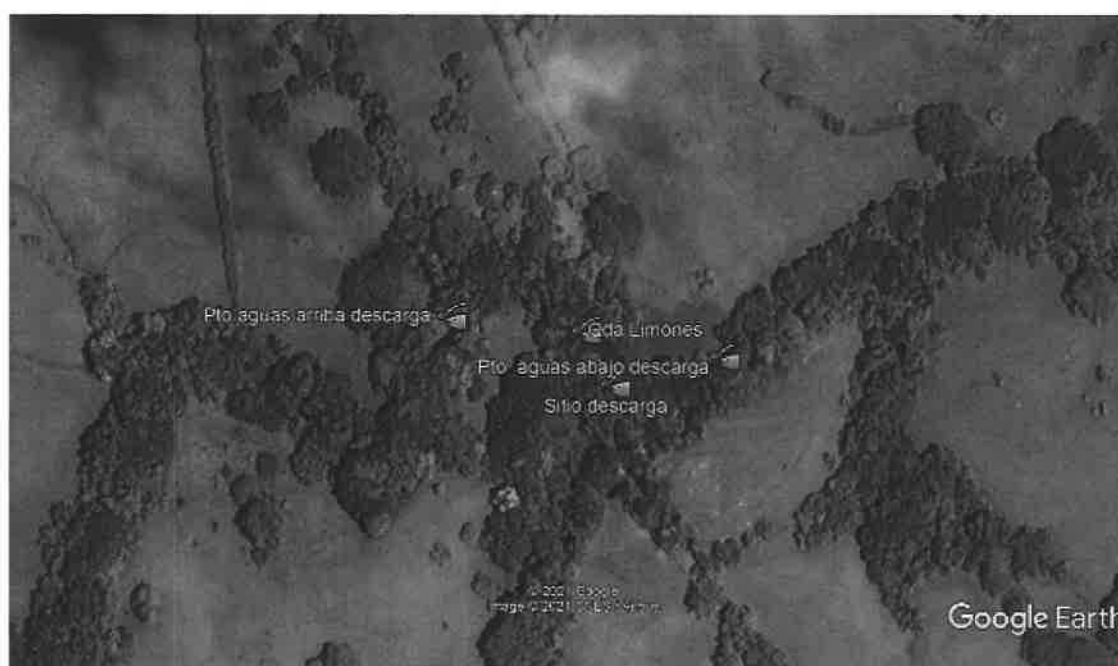
Mapa No. 1 Estaciones de muestreo en el Río Pocrí. Tomado de google earth.

Fuentes. Proyecto Paritilla. RPS= Río Pocrí Sitos 1, 2, 3, 4, 5

Cada sitio evaluado fue descrito en base a algunos atributos como geomorfología, grado de afectación por el hombre condición de bosque ribereño y otras.

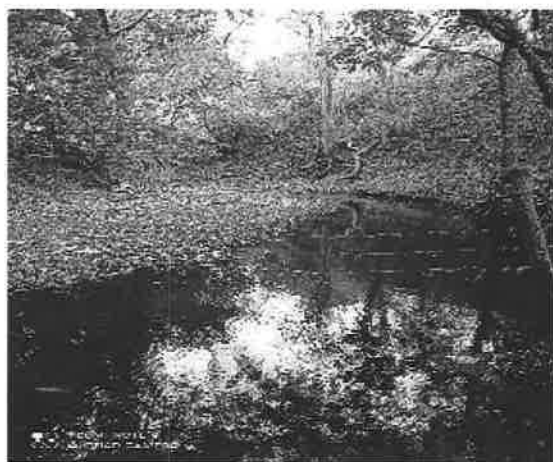
Foto No.1 Sitio 1. Aguas arriba del punto de descarga Foto (JAG)

Este punto de muestreo se localiza aproximadamente a 160 metros aguas arriba del sitio de descarga de las aguas tratadas. En esta sección debido a las condiciones climáticas por la estación seca los caudales están afectados, observándose que están muy reducidos, encontrándose pequeños remanentes de agua y pozas muy poco profundas con corriente lenta. El ancho promedio del cauce varia de 9 a 12 metros y el ancho de corriente van de 2 a 9 metros en algunas secciones. El fondo está compuesto de lajas y sedimento arenoso pedregoso con alto contenido de hojarasca. Se pudo observar una fuerte intervención antrópica en todo su cauce. Todo el bosque ribereño ha sido sustituido por pastizales dedicados a la ganadería reducido a una franja estrecha con algunos árboles muy puntuales que cubren los barrancos.

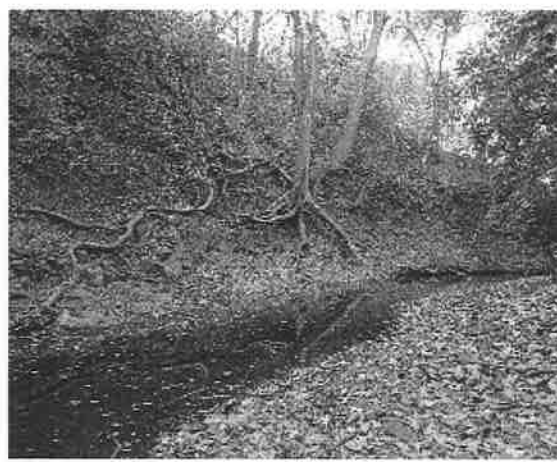
Foto No. 2. Sitio 1. Aguas arriba del punto de descarga Foto (JAG)

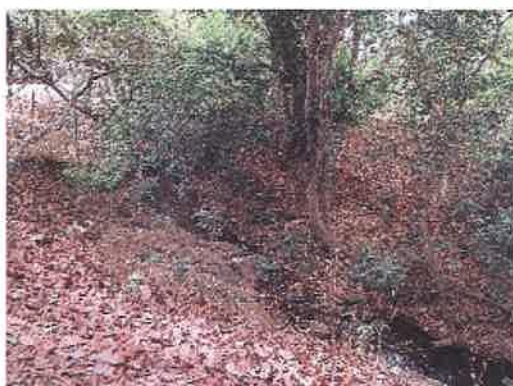
Foto No 3. Quebrada Limones Foto (JAG)

Es un pequeño tributario que desemboca aproximadamente a 30 metros aguas arriba del sitio de descarga, con un cauce de 4 metros y un ancho de corriente de un metro que corre muy lentamente formando pozas poco profundas, que se ensancha hacia la desembocadura. El fondo está compuesto de lajas y sedimento arenoso pedregoso con alto contenido de hojarasca. Se pudo observar una fuerte intervención antrópica en todo su cauce. Todo el bosque ribereño ha sido sustituido por pastizales dedicados a la ganadería reducido a una franja estrecha con algunos árboles muy puntuales que cubren los barrancos.

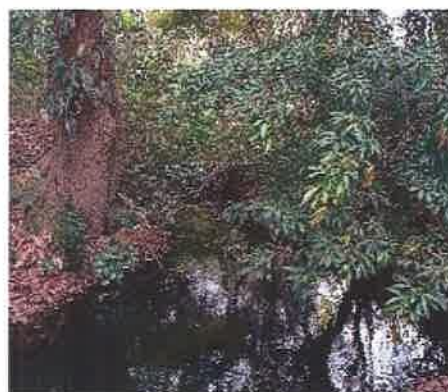
Foto No 4. Quebrada Limones
desembocadura Foto (JAG)

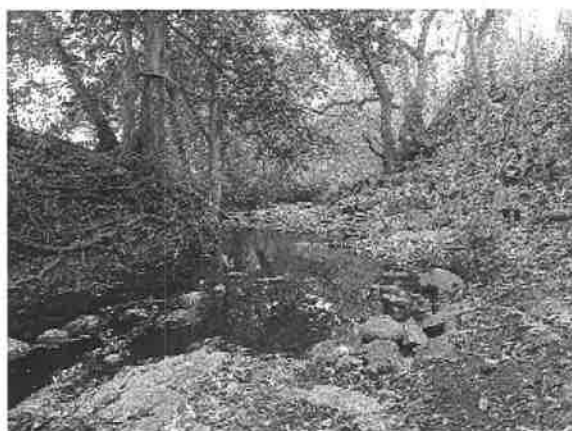
Foto No 5. Sitio 3. Punto de descarga (JAG)

Este punto de muestreo será utilizado como sitio de descarga de las aguas tratada provenientes de la Planta de tratamiento de agua residual. Se localiza aproximadamente a unos cinco metros de un camino rural utilizado para el paso del ganado, debido a las condiciones climáticas por la estación seca, los caudales están afectados encontrándose pequeños remanentes de agua y pozas muy poco profundas con corriente lenta. El ancho promedio del cauce es de 12 metros y el ancho de corriente de 9 metros, en algunas secciones con una profundidad promedio de 30cm. El fondo está compuesto de lajas y sedimento arenoso pedregoso con alto contenido de hojarasca, alguna en estado de descomposición, donde se observa el crecimiento de algunas plantas acuáticas típicas de esta condición. Se pudo observar una fuerte intervención antrópica en todo su cauce. Todo el bosque ribereño

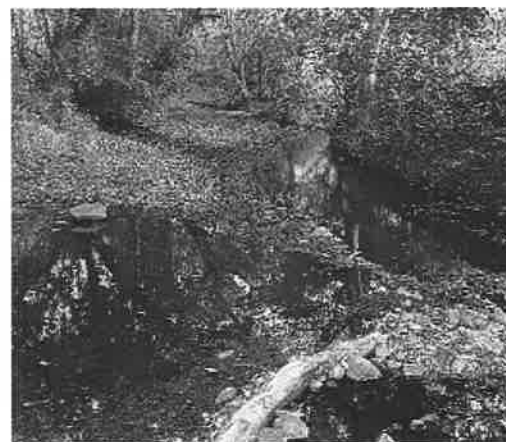
Foto No 6. Sitio 3. Punto de descarga (JAG)

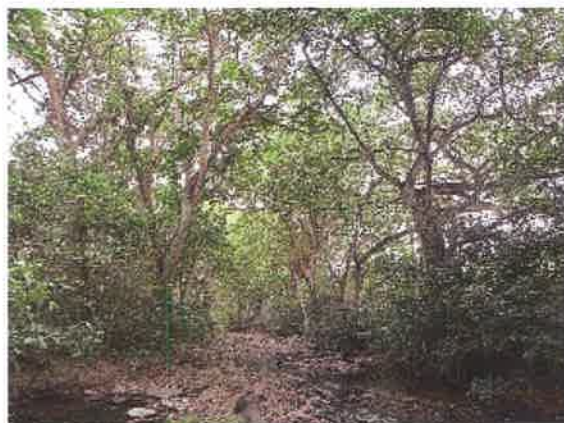
Foto No 7. Sitio 4. Aguas abajo de punto de descarga (JAG)

Este punto de muestreo se localiza aproximadamente a 150 metros aguas abajo del sitio de descarga de las aguas tratadas. En esta sección debido a las condiciones climáticas por la estación seca los caudales están afectados encontrándose pequeños remanentes de agua y pozas muy poco profundas con corriente lenta. El ancho promedio del cauce es de 14 metros y el ancho de corriente de 9 a 12 metros en algunas secciones con una profundidad promedio de hasta 50 cm. El fondo está compuesto de lajas y sedimento arenoso pedregoso con alto contenido de hojarasca. Se pudo observar una fuerte intervención antrópica en todo su cauce. Todo el bosque ribereño ha sido sustituido por pastizales dedicados a la ganadería reducido a una franja estrecha con algunos árboles muy puntuales que cubren los barrancos.

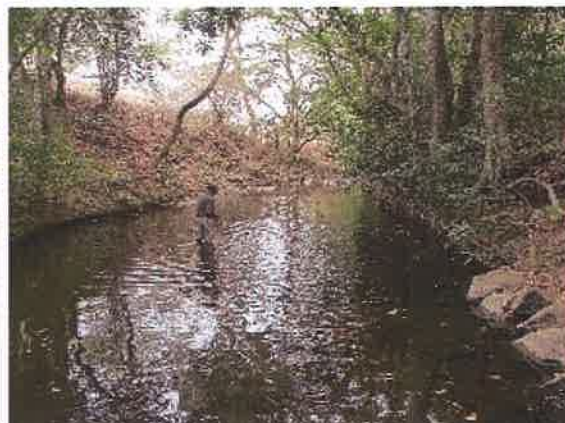
Foto No 8. Sitio 4. Aguas abajo del punto de descarga (JAG)

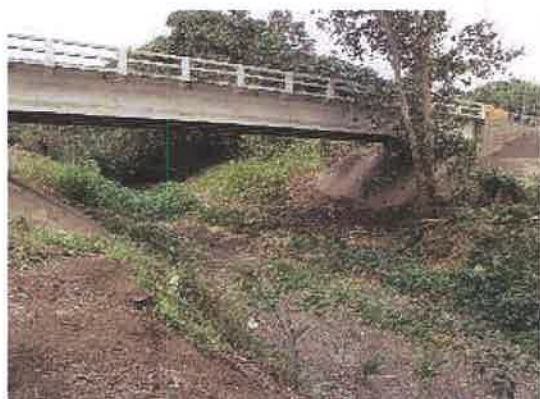
Foto No 9. Sitio 5. Puente sobre el Río Pocrí
Aguas abajo de punto de descarga (JAG)

Este punto de muestreo se localiza aproximadamente a seis kilómetros aguas abajo del sitio de descarga de las aguas tratadas. Debido a las condiciones climáticas por la estación seca los caudales están afectados al extremo que ya en esa sección del río, el cauce está totalmente seco, ya no hay fluido de agua por lo que no se pudo muestrear. El fondo está compuesto de sedimento arenoso pedregoso con alto contenido de hojarasca. Se pudo observar una fuerte intervención antrópica en todo su cauce. Todo el bosque ribereño ha sido sustituido por pastizales dedicados a la ganadería reducido a una franja estrecha con algunos árboles muy puntuales que cubren los barrancos.

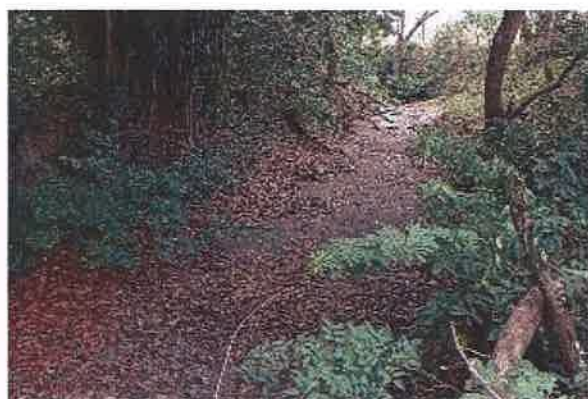
Foto No 10. Sitio 5 Río Pocrí Aguas abajo
del punto de descarga (JAG)

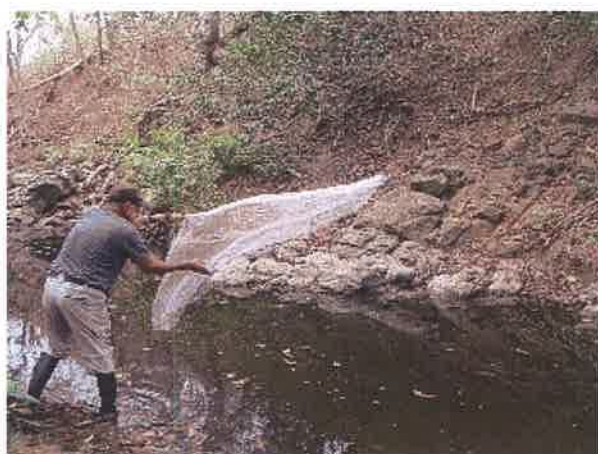
Foto No 11. Muestreo con atarraya (JAG)

El monitoreo de la fauna acuática se realizó en los cinco sitios de muestreos establecidos a lo largo del tramo en estudio. Para la capturas de la fauna acuática se utilizaron tres artes de pesca, la atarraya de lance, el chinchorro y la red de mano. Todas las especies fueron identificadas in situ y fotografiadas, posteriormente se devolvieron al cuerpo de agua muestreado. De esta manera, se garantizó, el afectar lo menos posible la fauna existente en las zonas de estudio.

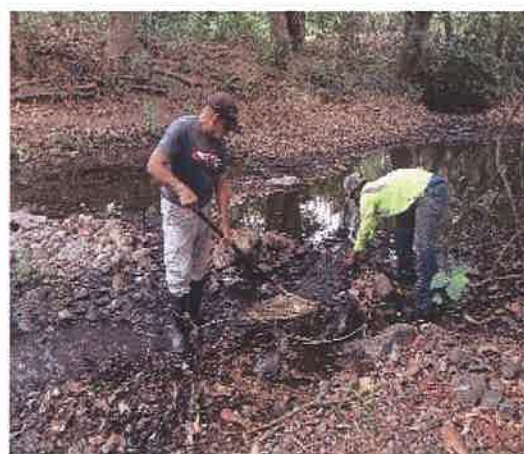
Foto No 12. Muestreo con red de mano (JAG)

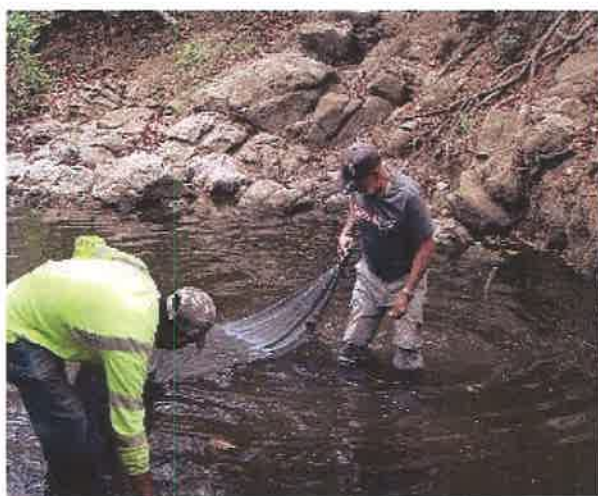
Foto No 13. Muestreo con chinchorro (JAG)

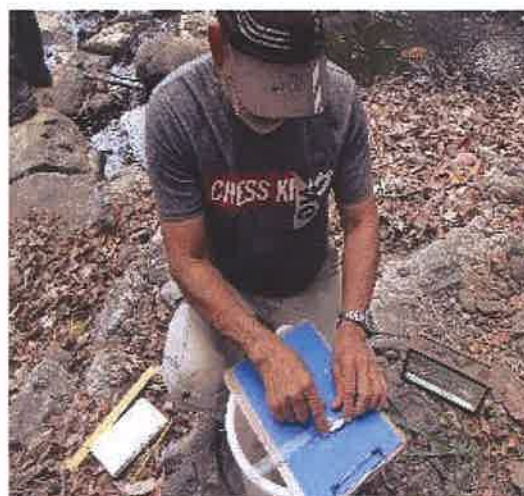
Foto No 14. Medición de especímenes (JAG)

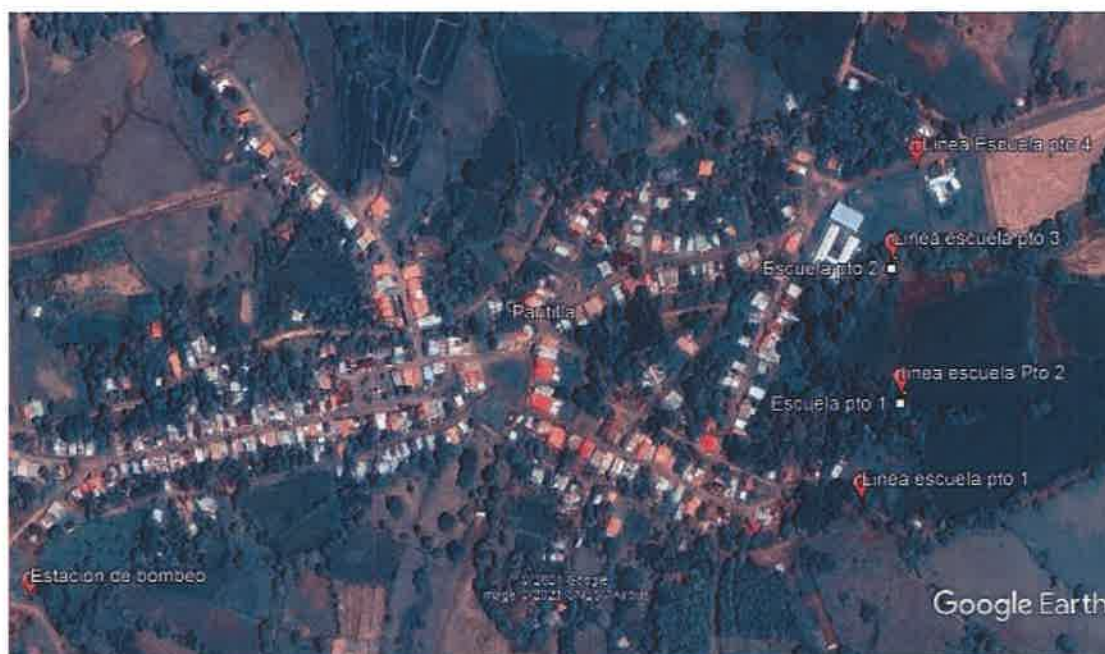
En la figura N° 1 se observa la distribución de estos sitios.

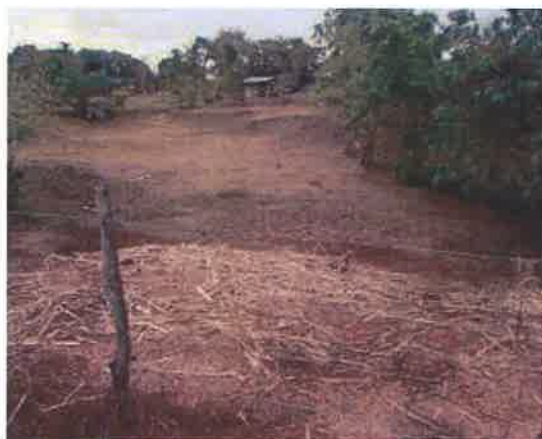
Foto N° 1 .Área donde se construirá la estación de bombeo

El área escogida donde se construirá la estación de bombeo es una zona totalmente intervenida sin vegetación natural solo cubierta por césped, limitada por dos calles de

acceso y separada del resto del terreno por una cerca viva de arbustos variados. En las fotos N°1 y 2 se observa la condición actual de la zona

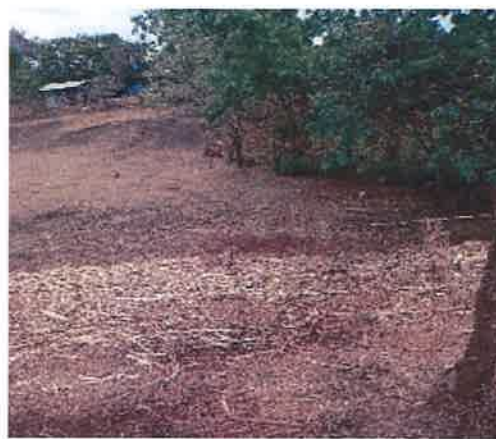
Foto N° 2. Otra vista del área donde se construirá la estación de bombeo

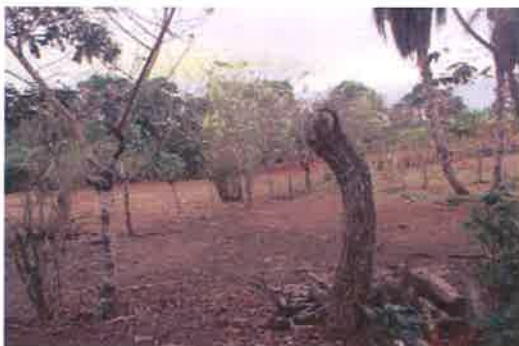
Foto N°3. Sitio 1 donde pasara la tubería de descarga terreno sin vegetación natural.

Ubicado en la intersección de dos caminos de tierra por donde se ubicara la tubería de descarga. En esta zona el alineamiento de la tubería será paralelo a la carretera y no hay vegetación que va a ser impactada, allí se inicia un recorrido por algunas propiedades. El sitio donde está el punto, es un terreno baldío sin vegetación y el otro utilizado para descanso de ganados, ambos separados por un sistema de cerca viva que no va a ser impactado por el proyecto. En las fotos N° 3 y 4 se observa la condición actual del sitio.

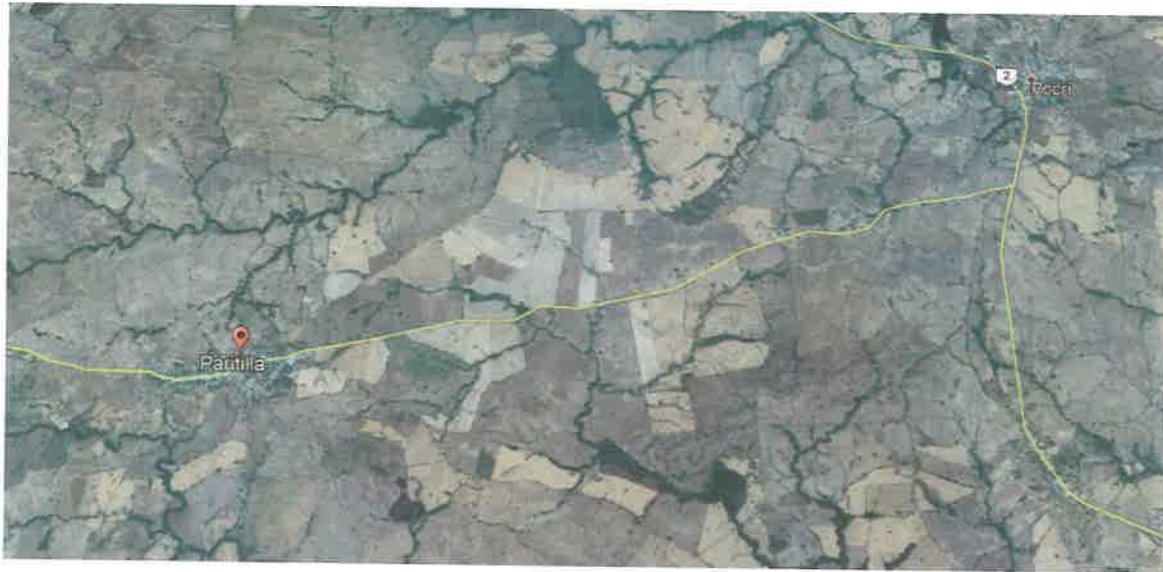
Figura 1. Localización general de área de proyecto.

En la Figura 1 se muestra la localización general del área de proyecto y los caminos donde se realizaron las investigaciones geotécnicas, las ubicaciones de los sondeos y las calicatas las cuales se encuentran referenciadas a coordenadas GPS en sistema WGS-84.

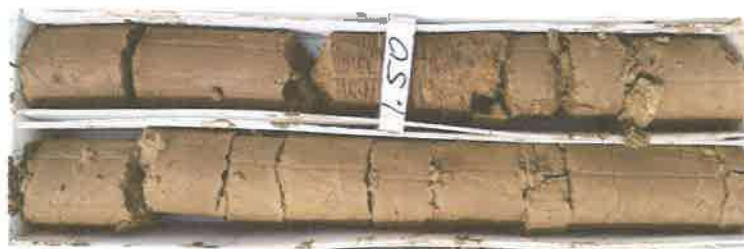
Figura 7. Testigo recuperado en el sondeo P-01 entre 1.2 m y 2.4 m de profundidad (MH).

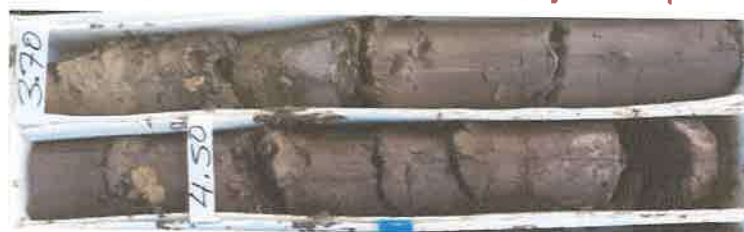
Figura 8. Testigo recuperado en el sondeo P-02 entre 3.7 m y 4.9 m de profundidad (SC).

De acuerdo con la descripción visual nos encontramos con un suelo con indicios de diagénesis, es decir con suelos residuales que han dado resultados de golpes (N_{30}) mayores a 41 equivalentes a consistencias/compacidades duras. En la Tabla 7 se muestran los ensayos SPT realizados.

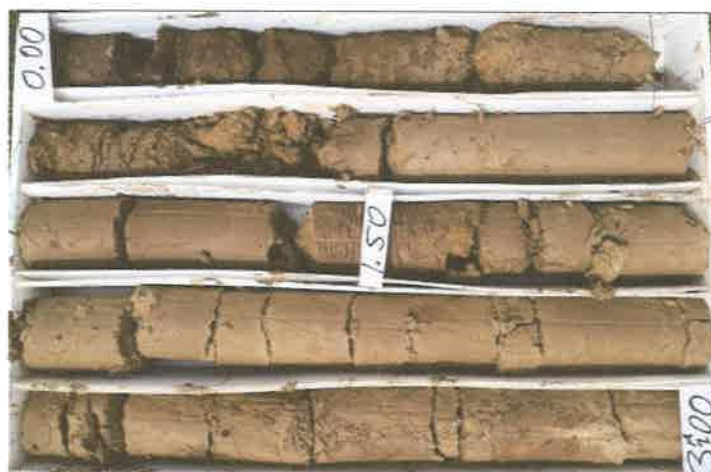
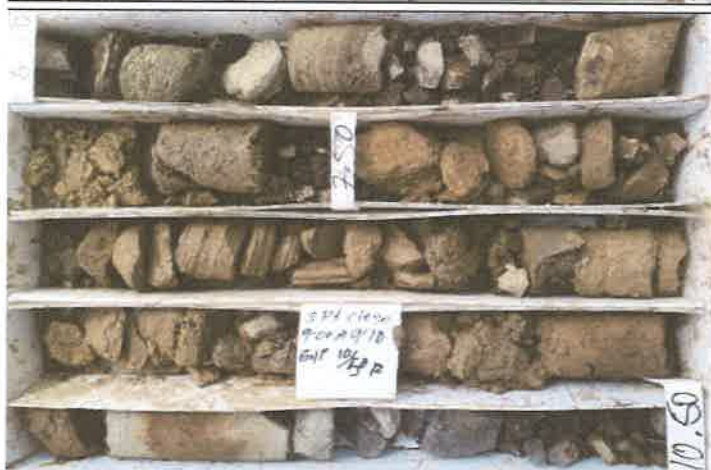
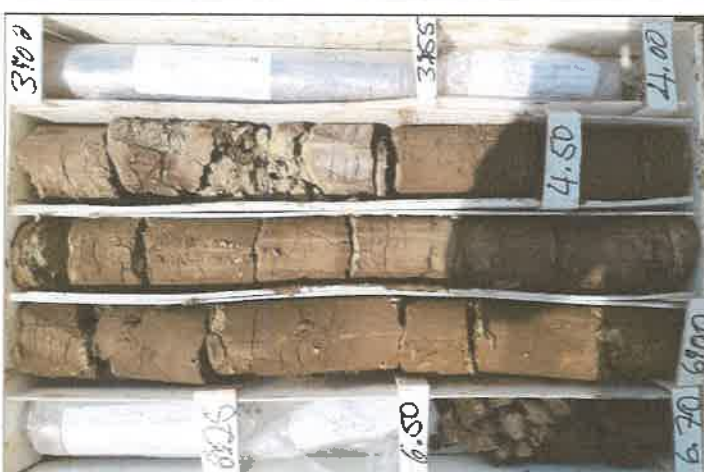
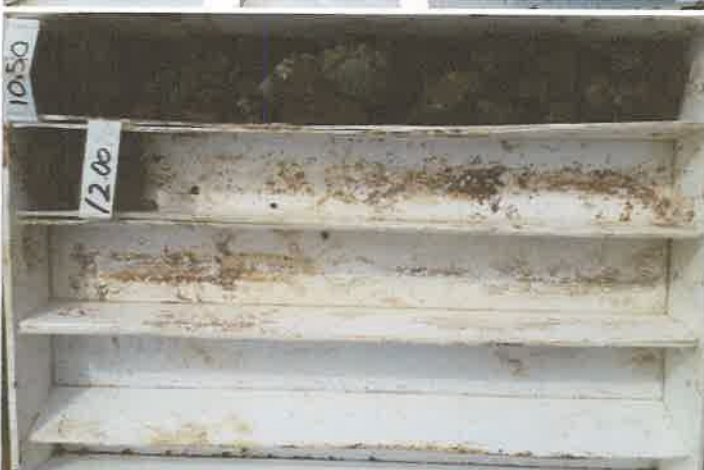
PERFIL DE SONDEO

6.00		4.50	0.50	0.50	100													
	7.00	6.00 - 12.00 m. Arenisca tobácea. Roca muy meteorizada (MH), triturada (< 0.06 m) y pocos tramos fracturados (0.06 - 0.20 m). Dureza RH-1 a RH-2 (1 - 25 MPa), RQD muy bajo (> 25%).	5.40						TC-2							MH A-7-S(11)	28.9

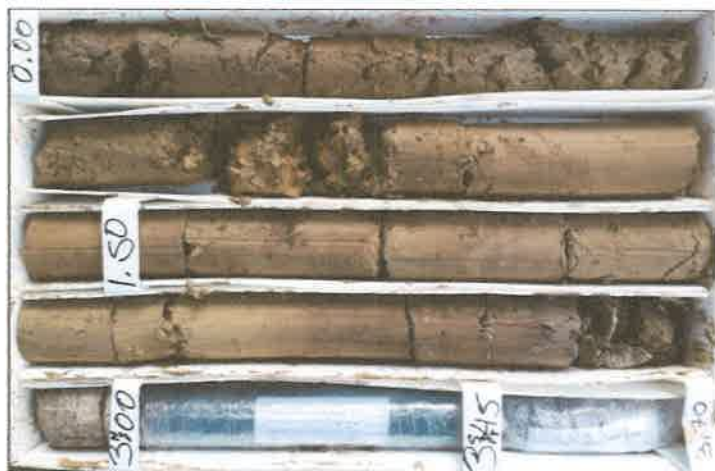
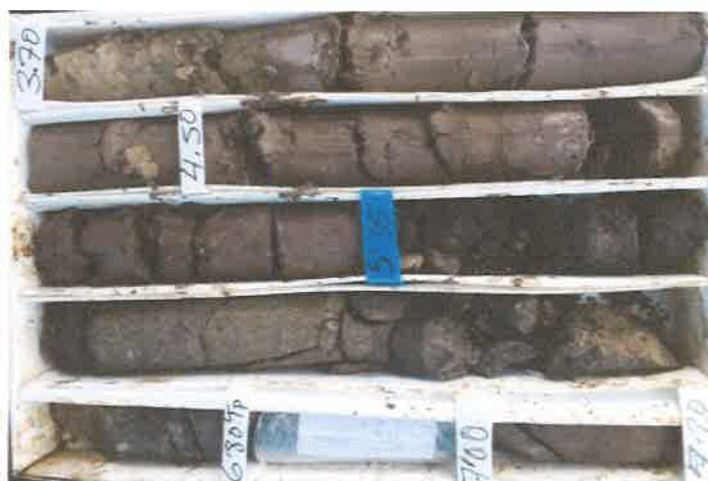
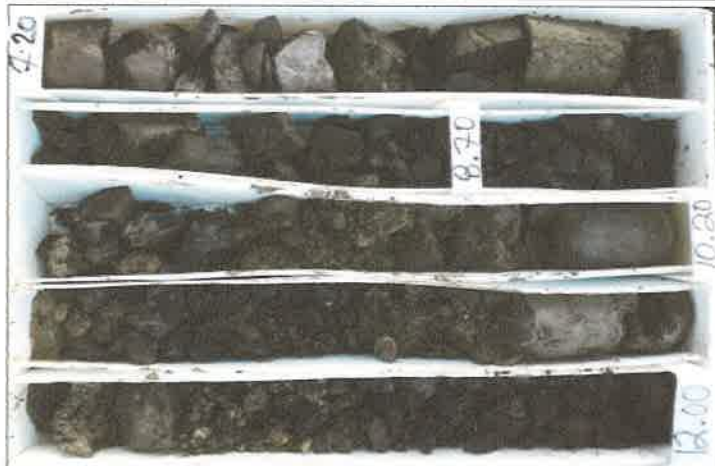
PERFIL DE SONDEO

7.00		4.50	0.80	0.80	100			TC-2						SC A-2-6(0)	20.1	
	8.00		5.00														
	9.00		5.35	0.35	0.60	94											
	10.00	5.35 - 12.00 m. Arenisca tobácea. Roca muy meteorizada (WH), triturada (< 0.06 m) y pocos brazos fracturados (0.06 - 0.20 m). Dureza RH-2 a RH-3 (5 - 50 MPa). RQD muy bajo (> 25%).	6.80						TP-1					38.8*

PROYECTO: ESTUDIO, DISEÑO Y CONSTRUCCIÓN DE LAS CALLES, ALCANTARILLADO SANITARIO Y SISTEMA DE TRATAMIENTO DE AGUAS RESIDUALES, EN LA COMUNIDAD DE PARTILLA.		SONDEO:	P-02
CLIENTE:	CONSTRUCTORA RODSA	SONDISTA:	E. GONZÁLEZ
CÓDIGO	005/721	NIVEL FREÁTICO:	NO DETECTADO
FECHA:	15/11/2018	COORDENADAS:	E: 591669 N: 844300
EQUIPO:	ROLATEC 40	SISTM:	WGS-84 COTA:

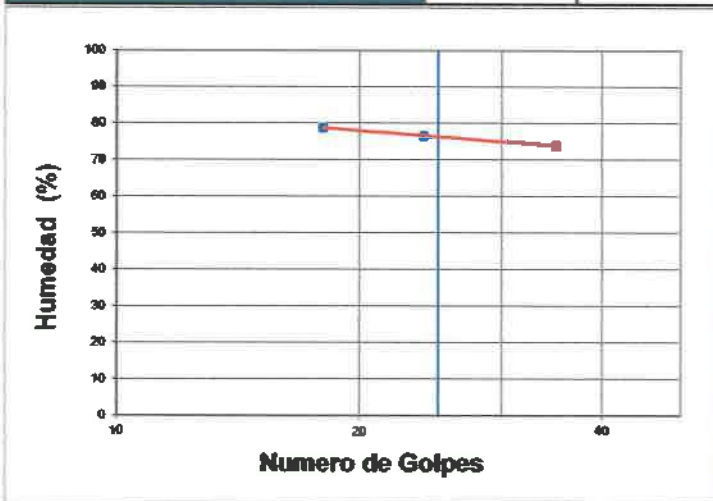
Límite Líquido	76	Índice de plasticidad	40
Límite Plástico	36		
Clasificación SUCS	CH	Arcilla densa con arena	
Clasificación AASTHO	A-7-5	Suelos arcillosos	Índice de grupo IG
			33

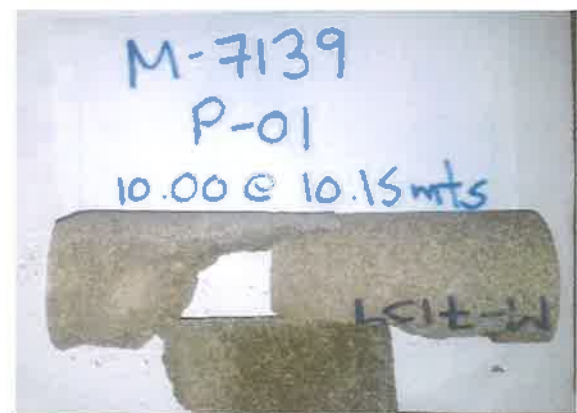
Diámetro (mm)	66.98
Altura (mm)	117.68
Área (mm ²)	3523.56
Volumen (cm ³)	414.65
Humedad (%)	4.01
Peso (g)	1021.66
Densidad Aparente (g/cm ³)	2.46
Carga de rotura, P (kN)	81.52
Resistencia a compresión (Mpa)	23.14
Modulo de elasticidad (Mpa)	4562

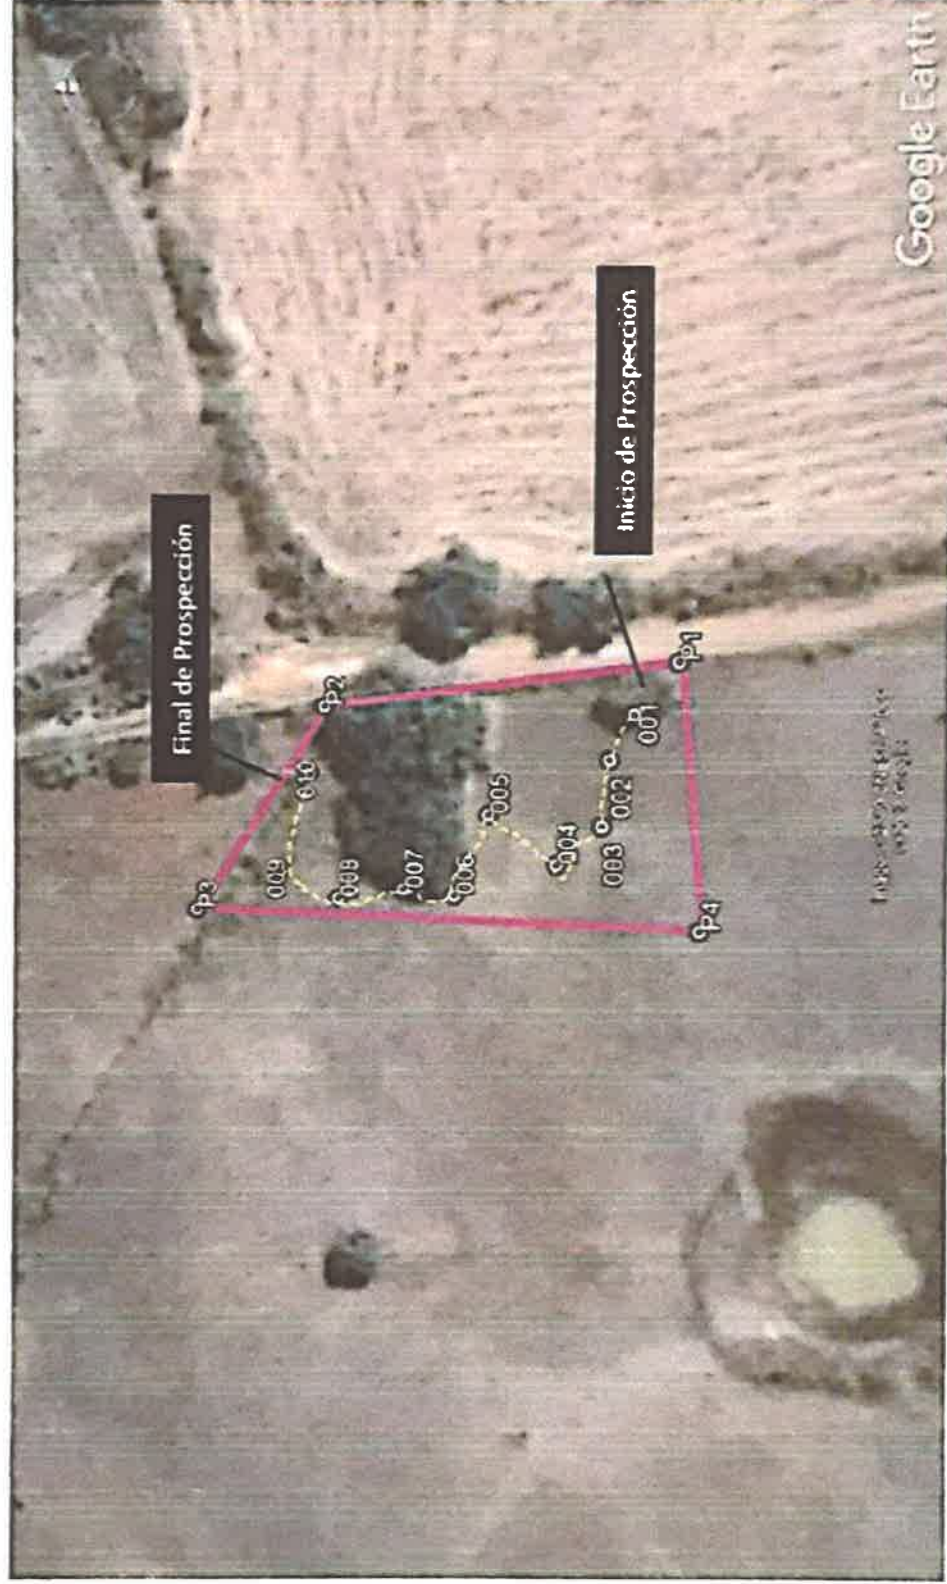
Ubicación De Sondeos – PLANTA DE TRATAMIENTO (PTAR)

Recorrido de Prospección - PLANTA DE TRATAMIENTO (PTAR)

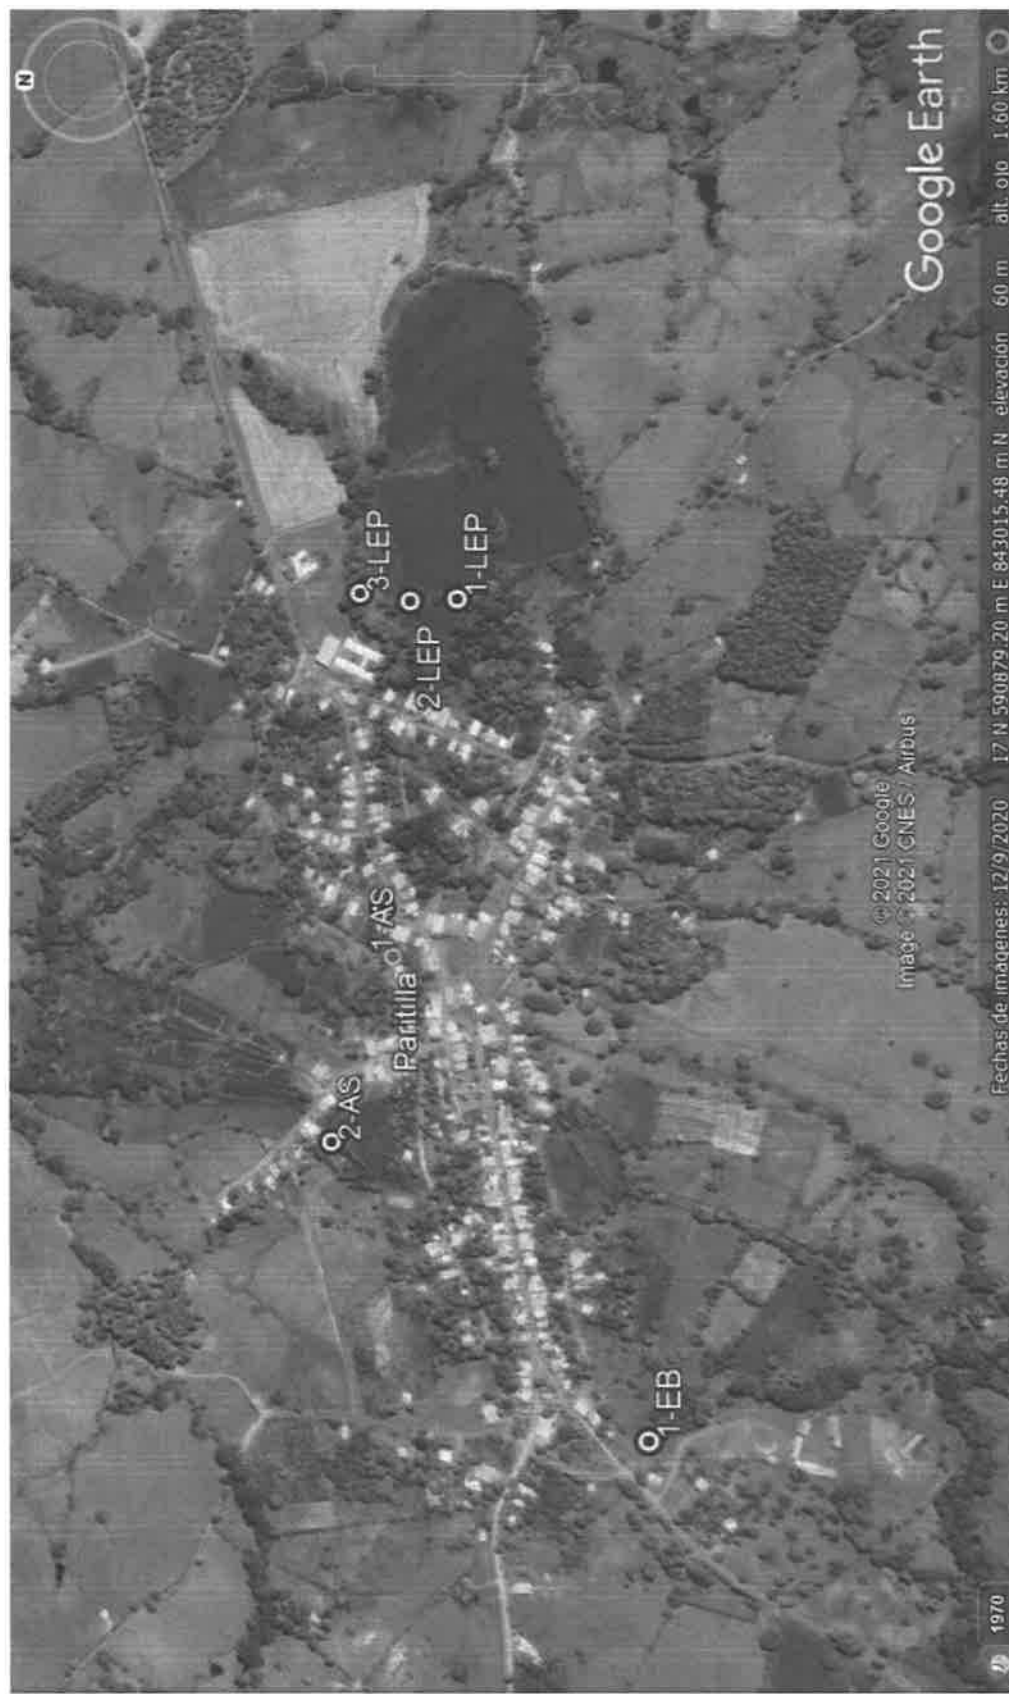
Ubicación De Sondeos - ESTACIÓN DE BOMBEO (EB), ALCANTARILLADO SANITARIO (AS) Y ALCANTARILLADO
SANITARIO - LÍNEA DE ESCUELA (LEP)

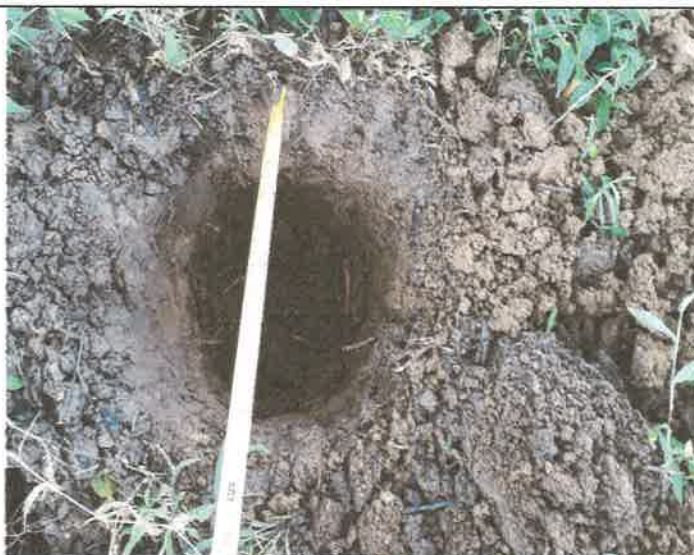
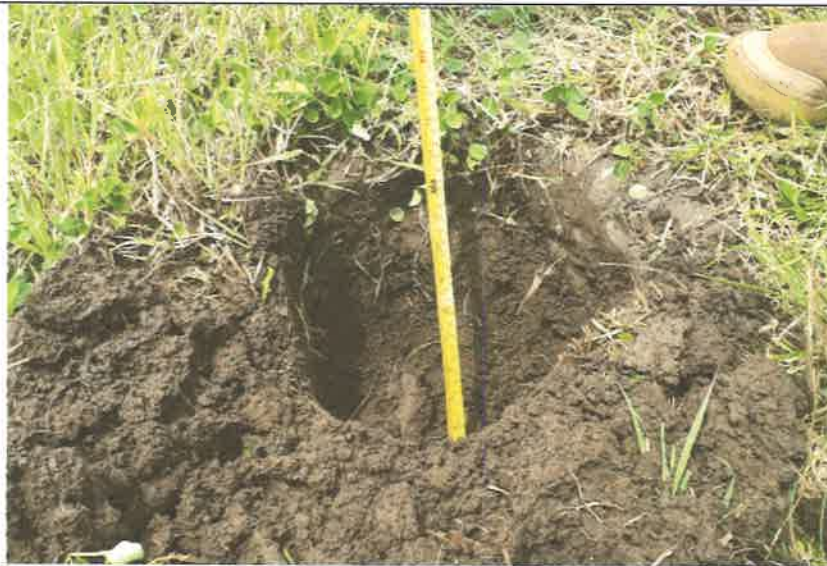
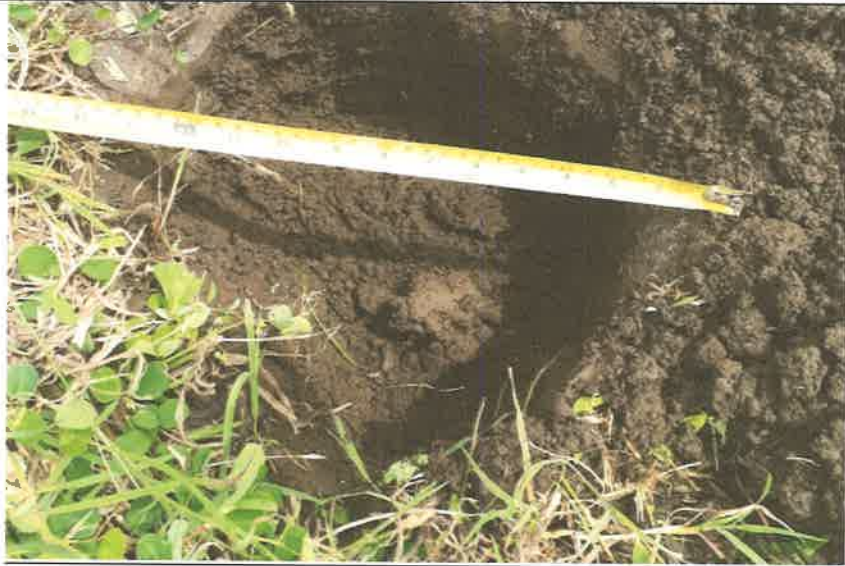
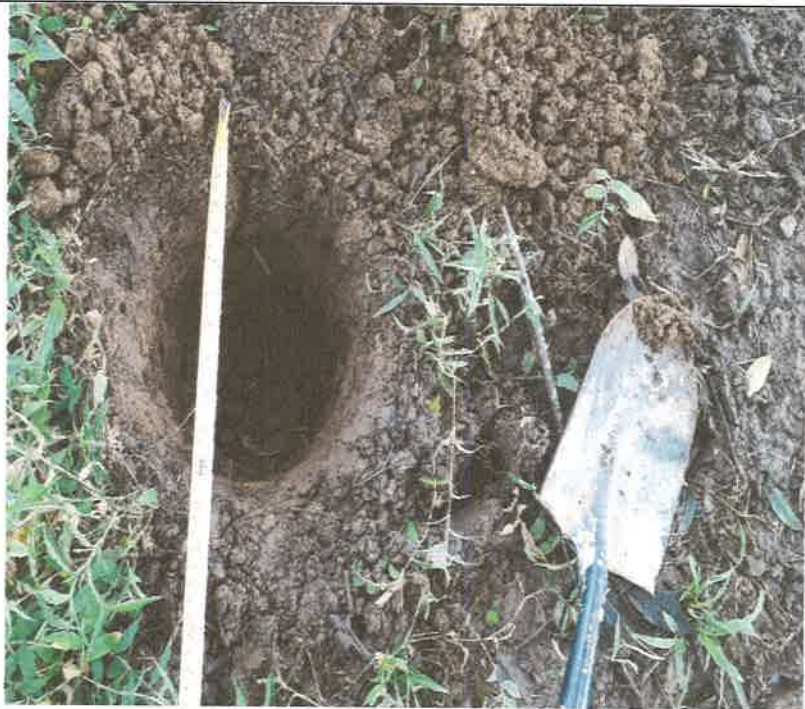
Sondeo subsuperficial
en área de Planta de
Tratamiento.

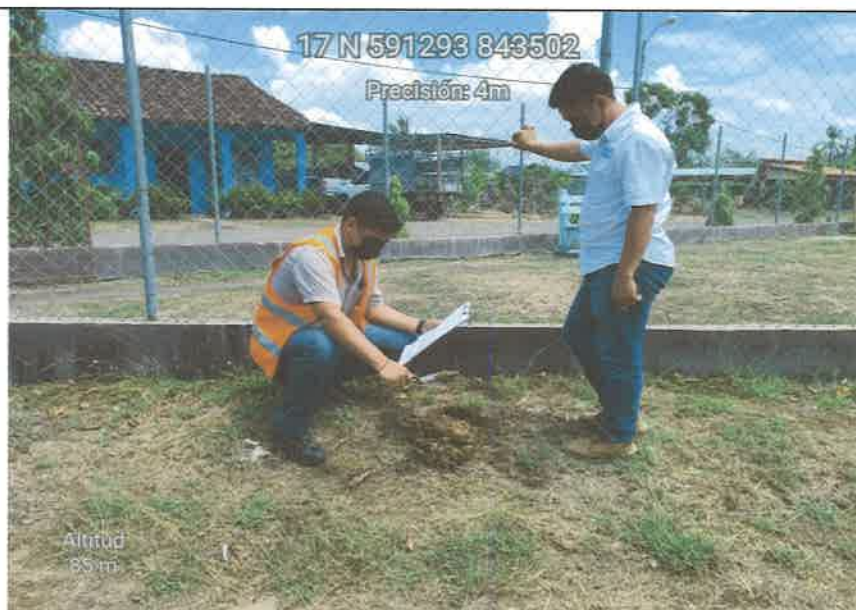
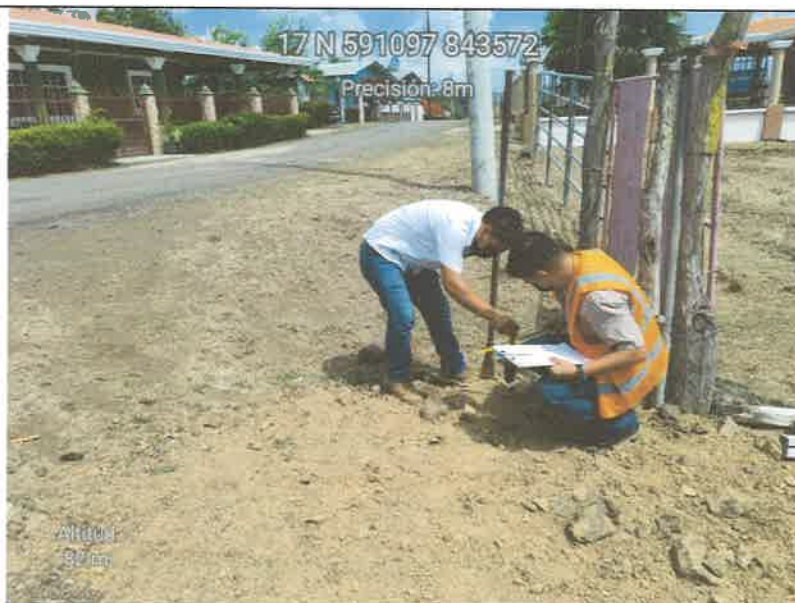
Sondeo subsuperficial
en área de alineamiento
de alcantarillado
sanitario

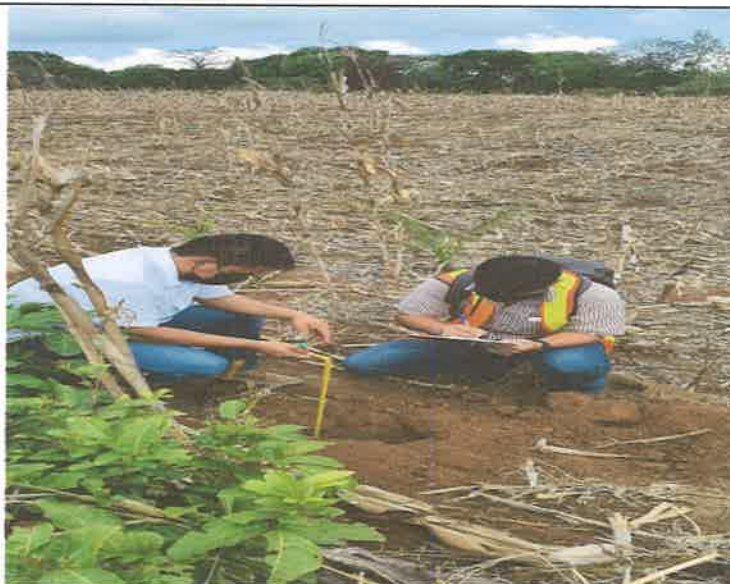
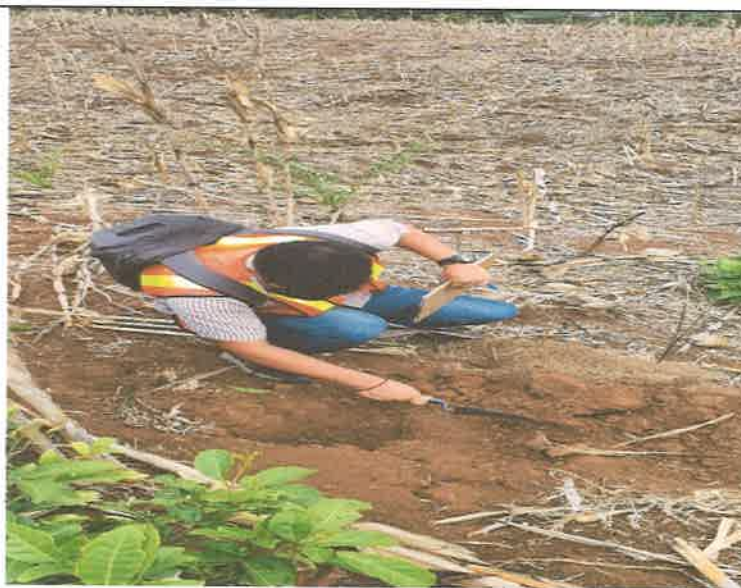
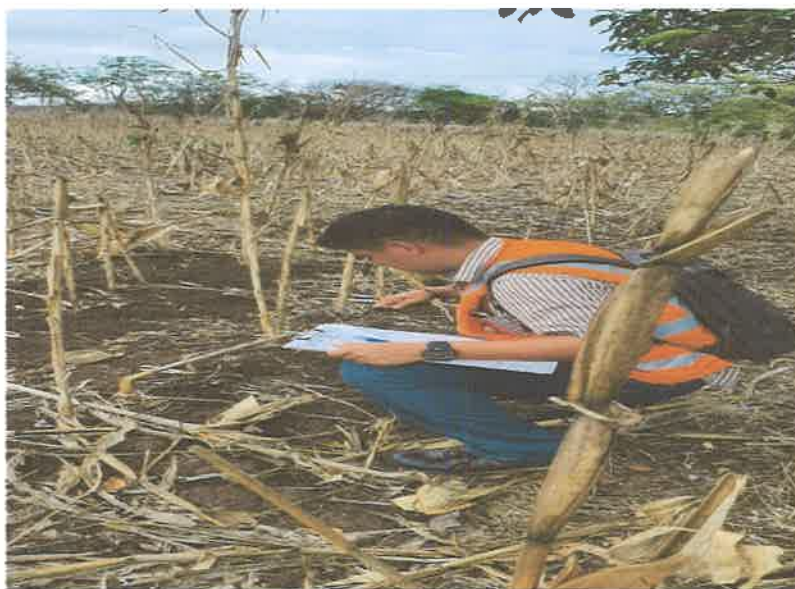
Sondeo subsuperficial
en área de alineamiento
de alcantarillado
sanitario (línea de
escuela).
