1. **"ESTUDIO DISEÑO Y CONSTRUCCIÓN DEL ALCANTARILLADO SANITARIO Y SISTEMA DE TRATAMIENTO DE AGUAS RESIDUALES EN LA COMUNIDAD DE PARITILLA, DISTRITO DE POCRÍ, PROVINIA DE LOS SANTOS"**, Expediente DEIA-II-D-028-2021.
2. **"RESIDENCIAL LOS CAOBS"**, Categoría DEIA-II-F-041-2021.

Comentarios a la primera información aclaratoria del Estudio de Impacto Ambiental, Categoría II del proyecto denominado **"ESTUDIO, DISEÑO Y CONSTRUCCIÓN DEL ALCANTARILLADO SANITARIO Y SISTEMA DE TRATAMIENTO DE AGUAS RESIDUALES, EN LA COMUNIDAD DE PARITILLA, DISTRITO DE POCRÍ, PROVINCIA DE LOS SANTOS"** con número de Expediente: DEIA-II-D-028-2021, a desarrollarse en el corregimiento de Paritilla, distrito de Pocrí, provincia de Los Santos, solicitado conforme a nota DEIA-DEEIA-UAS-0085-0305-2021.

"ESTUDIO, DISEÑO Y CONSTRUCCIÓN DEL ALCANTARILLADO SANITARIO Y SISTEMA DE TRATAMIENTO DE AGUAS RESIDUALES, EN LA COMUNIDAD DE PARITILLA, DISTRITO DE POCRÍ, PROVINCIA DE LOS SANTOS".

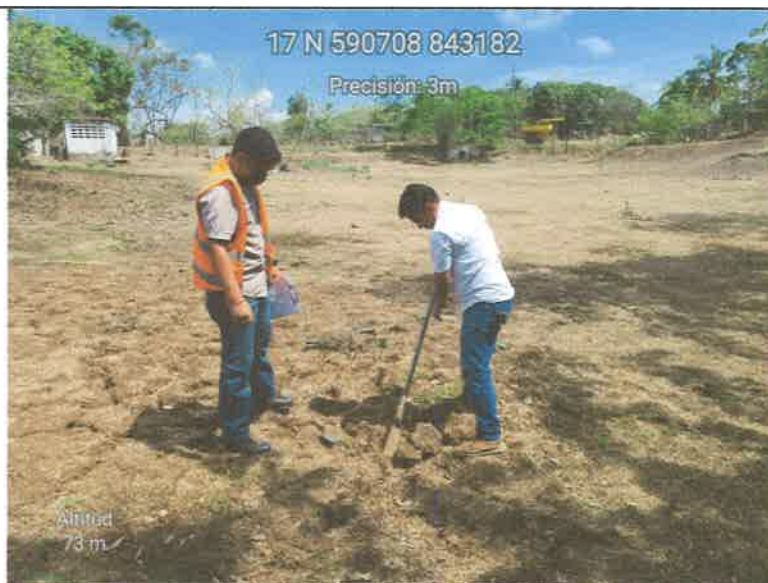
Sondeo subsuperficial
en área de construcción
de la estación de
bombeo.
