# Informe de Inspección de Ruido Ambiental

## Proyecto “Expansión Subestación Calzada Larga”

**Preparado para:  
Elektra Noreste, S.A.**

IRA-007-20

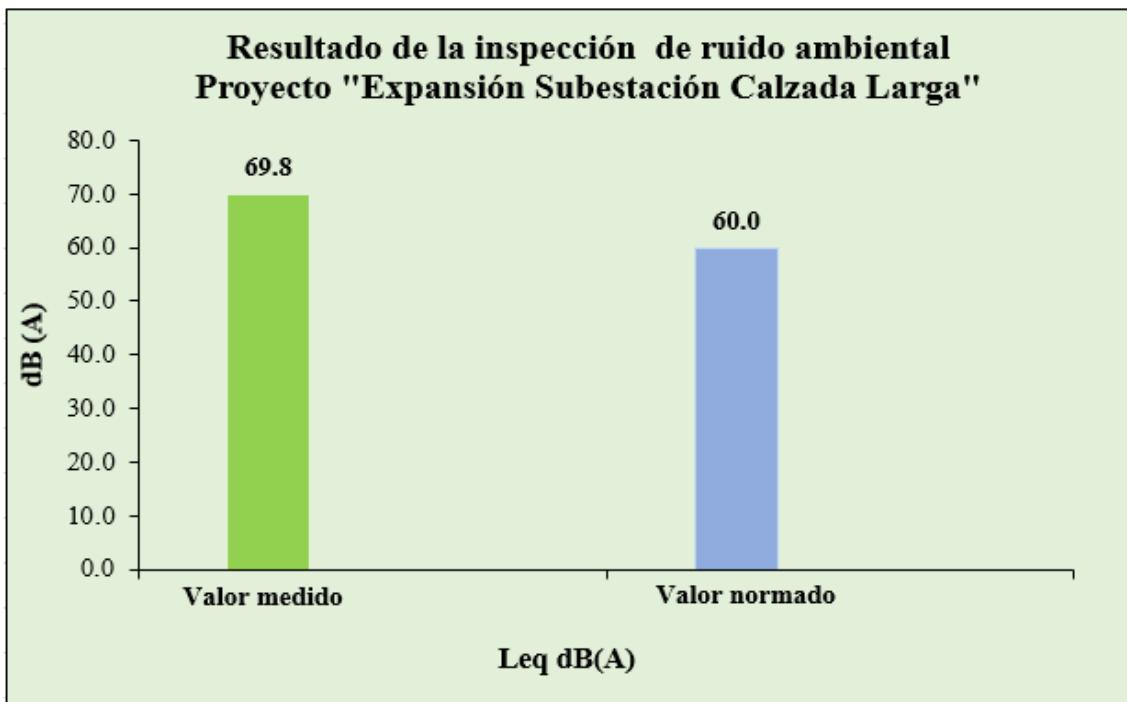
Gráfica 4.1. Resultado de la inspección de Ruido Ambiental

En la gráfica 4.1, se presenta el resultado de la inspección de ruido ambiental realizada comparado con el valor normado de referencia.

Fuente: Datos de campo CODESA, 2020. Decreto Ejecutivo 1 del 15 de enero de 2004. Valor normado para niveles máximos de ruido en áreas residenciales e industriales.

El valor resultante de la medición de ruido ambiental realizada en el punto denominado Parrillada Julitza, Calzada Larga, se encuentra por encima del límite máximo permisible establecido en el Decreto Ejecutivo 1 del 15 de enero de 2004 para horario diurno.

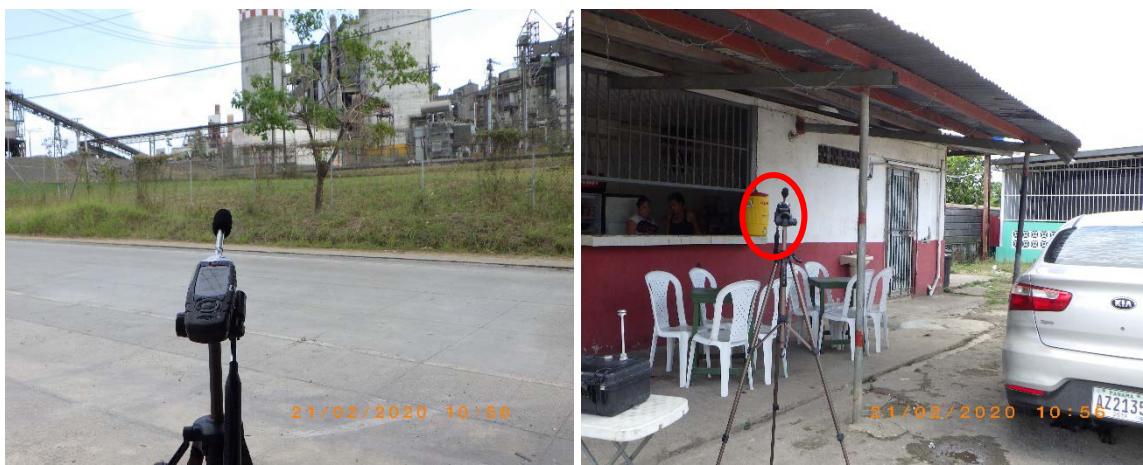
Imágenes 4.1 y 4.2. Equipo de medición de ruido ambiental colocado en la Parrillada  
Julitza, Calzada Larga

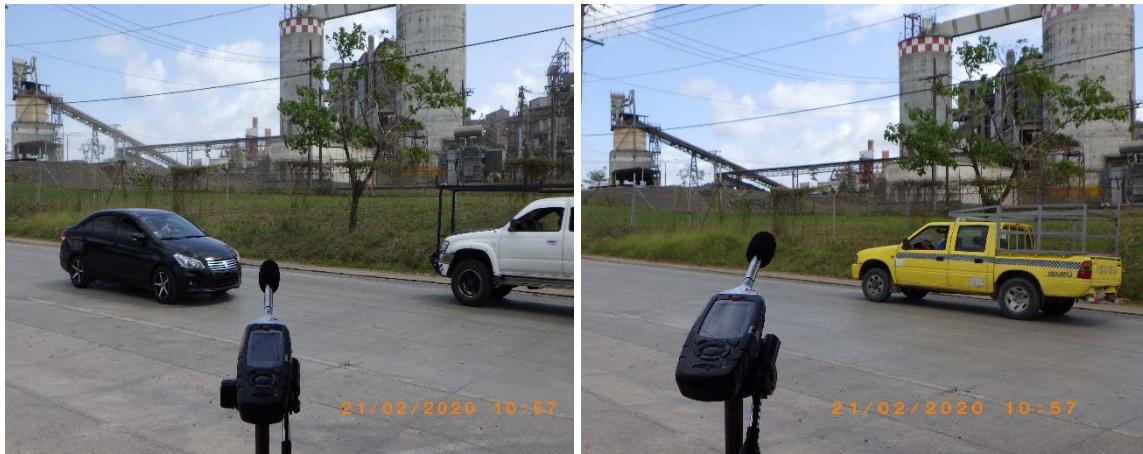
Las fuentes de ruido identificadas en los alrededores del punto de medición fueron el paso constante de vehículos y trabajos varios realizados en la Planta CEMEX.

Imágenes 4.3 y 4.4. Fuentes de ruido identificadas durante la ejecución de la medición  
(paso de vehículos, operación de la Planta CEMEX)

- Mantenimiento periódico a los equipos y maquinarias del Proyecto.

- Realizar inspecciones de ruido ambiental en el lugar habitado más cercano al Proyecto, para evaluar el aporte de ruido ocasionado por las actividades de construcción y operación, que pudiesen afectar a la población colindante.

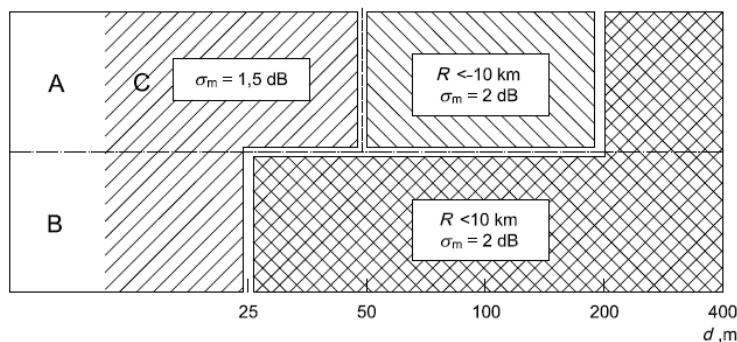
Figura 1. Radio de la trayectoria de sonido de curvatura R

Depende de la distancia de medición y de las condiciones meteorológicas, tomando en cuenta el radio de curvatura R.

A: Alto

B: Bajo

C: Sin restricción

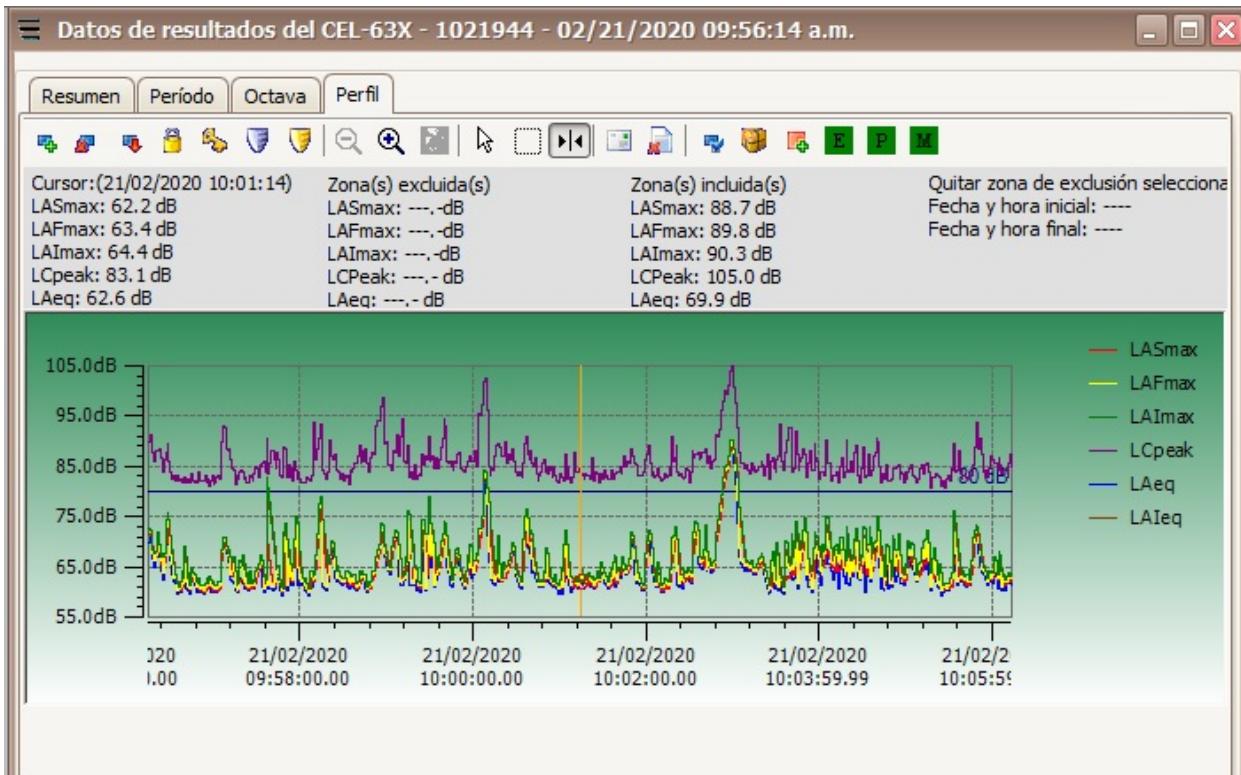
Datos generados por el equipo de medición en el Punto 1 (réplica 1)

Resumen	Período	Octava	Perfil
Número serie			1021944
Fecha y hora inicial			02/21/2020 09:56:14 a.m.
Duración HH:MM:SS			00:10:00
Notas			
LAEq	69.9 dB		
LCpeak con hora	105.0 dB (02/21/2020 10:03:00 a.m.)		
Lepd (Proy.)	69.9 dB		
Lex8h (Proy.)	69.9 dB		
LAFmax con hora	89.8 dB (02/21/2020 10:03:00 a.m.)		
LAImax con hora	90.3 dB (02/21/2020 10:03:00 a.m.)		
LAFmin con hora	58.3 dB (02/21/2020 10:03:35 a.m.)		
LAImin con hora	58.9 dB (02/21/2020 09:57:49 a.m.)		
LZeq	81.8 dB		
LCeq	77.6 dB		
LCeq - LAeq	7.7 dB		
LAeq	71.5 dB		
LAE	97.7 dB		
Respuesta	Campo libre		
Fecha y hora final	02/21/2020 10:06:14 a.m.

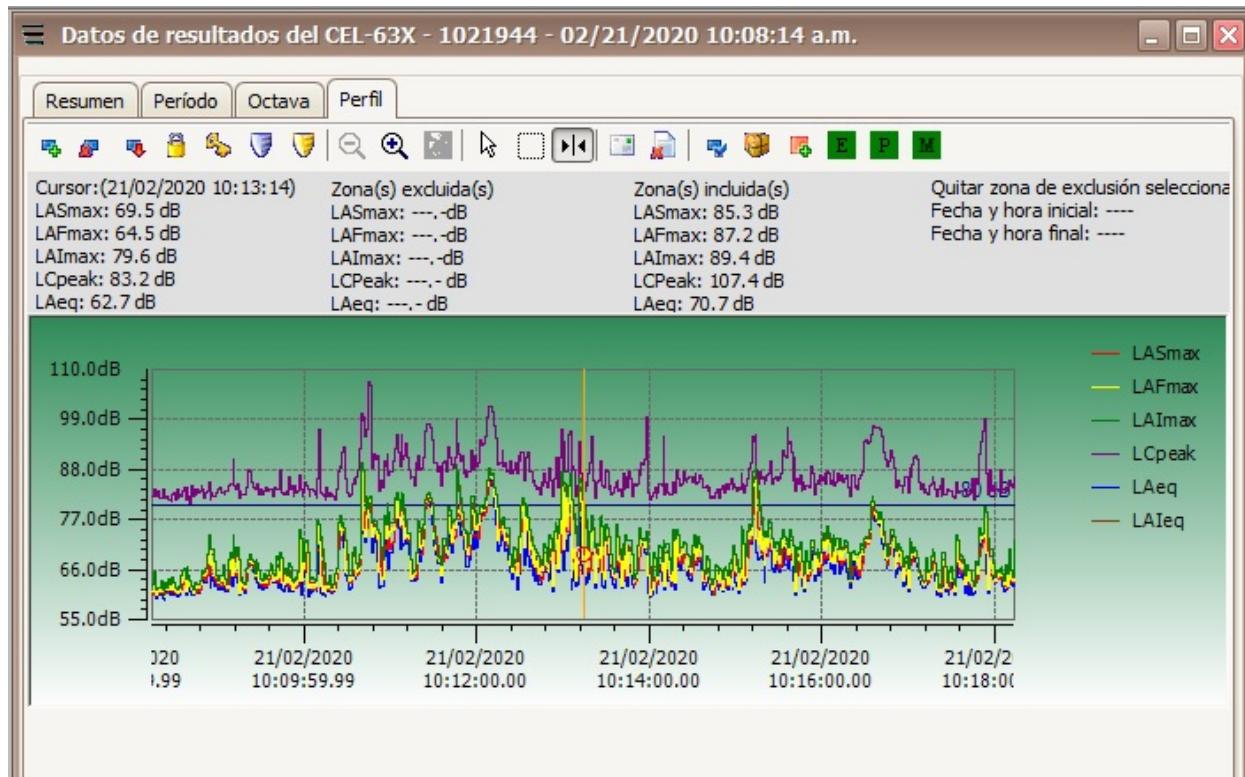
Datos generados por el equipo de medición en el Punto 1 (réplica 2)

Resumen	Período	Octava	Perfil
Número serie			1021944
Fecha y hora inicial			02/21/2020 10:08:14 a.m.
Duración HH:MM:SS			00:10:00
Notas			
LAeq			70.7 dB
LCpeak con hora			107.4 dB (02/21/2020 10:10:45 a.m.)
Lepd (Proy.)			70.7 dB
Lex8h (Proy.)			70.7 dB
LAFmax con hora			87.2 dB (02/21/2020 10:10:40 a.m.)
LAImax con hora			89.4 dB (02/21/2020 10:10:40 a.m.)
LAFmin con hora			58.7 dB (02/21/2020 10:08:23 a.m.)
LAImin con hora			59.4 dB (02/21/2020 10:08:22 a.m.)
LZeq			81.3 dB
LCeq			78.3 dB
LCeq - LAeq			7.6 dB
LAIeq			74.6 dB
LAE			98.5 dB
Respuesta			Campo libre
Fecha y hora final			02/21/2020 10:18:14 a.m.

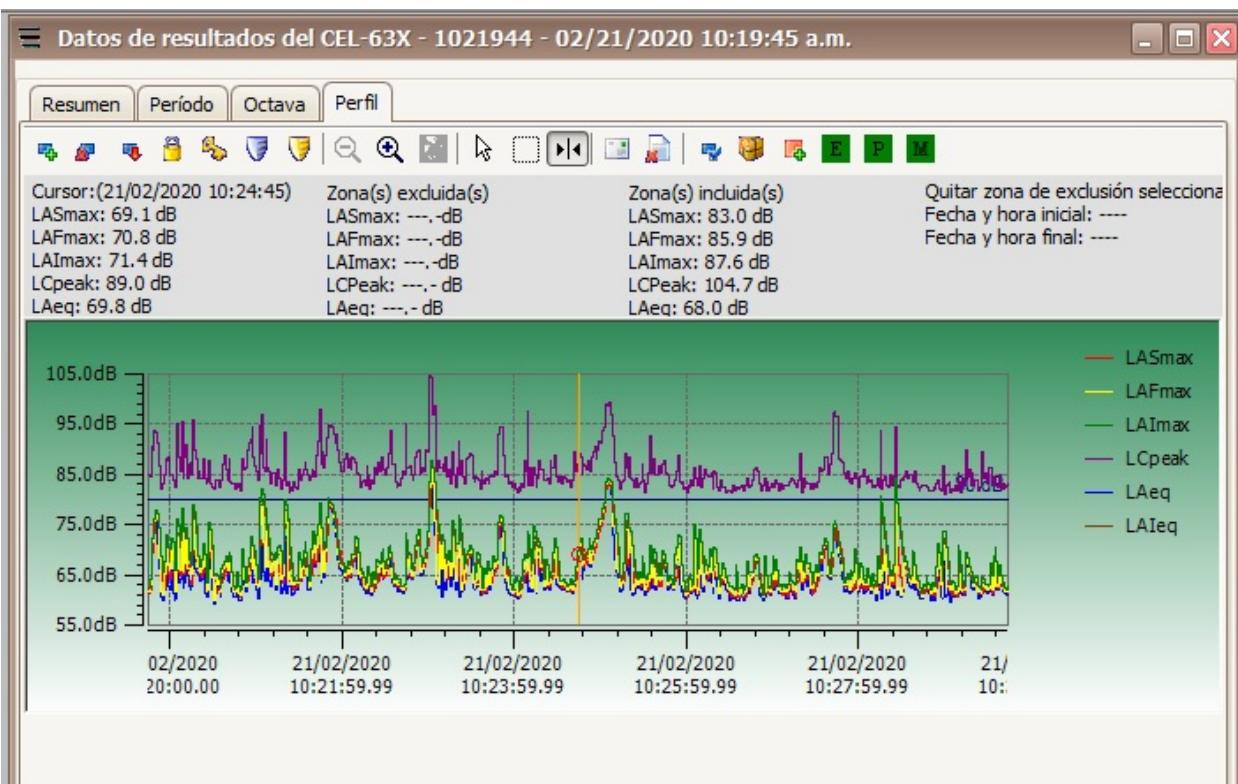
Datos generados por el equipo de medición en el Punto 1 (réplica 3)

Resumen	Período	Octava	Perfil
Número serie	1021944		
Fecha y hora inicial	02/21/2020 10:19:45 a.m.		
Duración HH:MM:SS	00:10:00		
Notas			
LAeq	68.0 dB		
LCpeak con hora	104.7 dB (02/21/2020 10:23:01 a.m.)		
Lepd (Proy.)	68.0 dB		
Lex8h (Proy.)	68.0 dB		
LAFmax con hora	85.9 dB (02/21/2020 10:23:02 a.m.)		
LAImax con hora	87.6 dB (02/21/2020 10:23:02 a.m.)		
LAFmin con hora	58.4 dB (02/21/2020 10:20:30 a.m.)		
LAImin con hora	59.5 dB (02/21/2020 10:27:10 a.m.)		
LZeq	80.6 dB		
LCeq	76.2 dB		
LCeq - LAeq	8.2 dB		
LAIEq	70.8 dB		
LAE	95.8 dB		
Respuesta	Campo libre		
Fecha y hora final	02/21/2020 10:29:45 a.m.

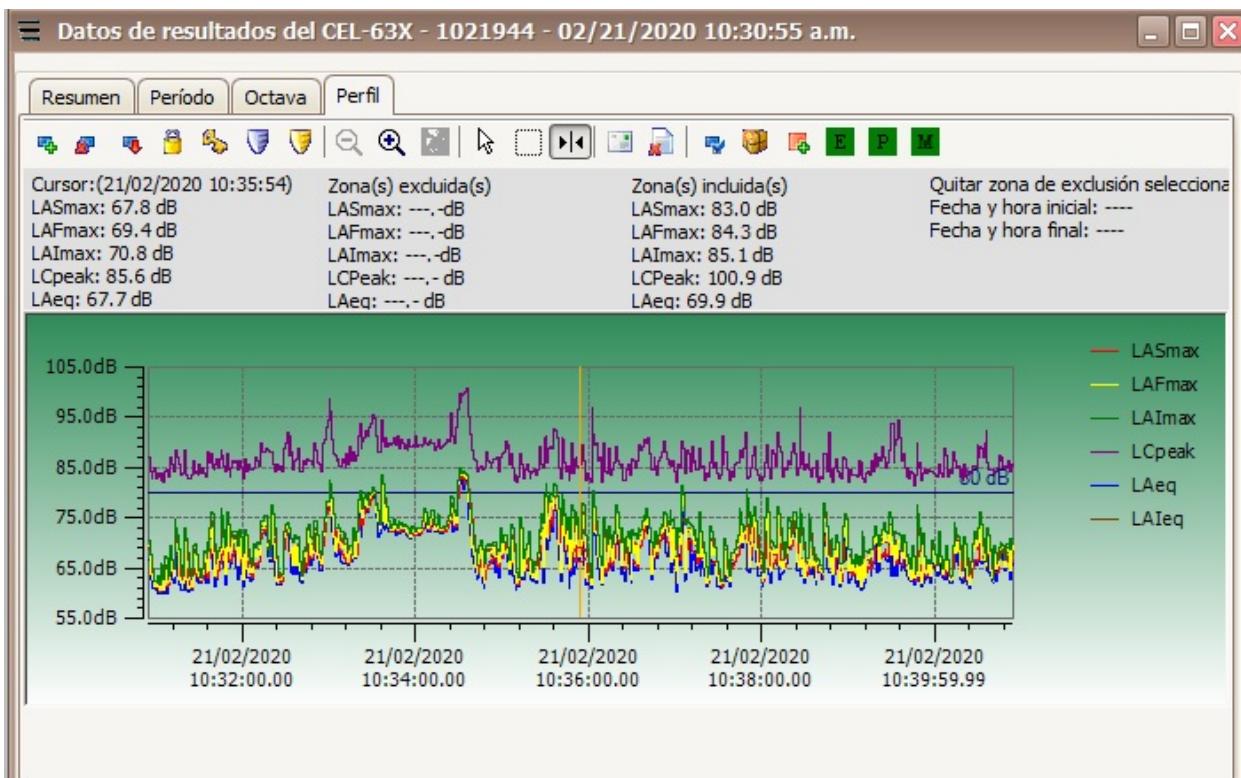
Datos generados por el equipo de medición en el Punto 1 (réplica 4)

Resumen		Período	Octava	Perfil
Número serie	1021944			
Fecha y hora inicial	02/21/2020 10:30:55 a.m.			
Duración HH:MM:SS	00:10:00			
Notas				
LAeq	69.9 dB			
LCpeak con hora	100.9 dB (02/21/2020 10:34:35 a.m.)			
Lepd (Proy.)	69.9 dB			
Lex8h (Proy.)	69.9 dB			
LAFmax con hora	84.3 dB (02/21/2020 10:34:31 a.m.)			
LAImax con hora	85.1 dB (02/21/2020 10:34:30 a.m.)			
LAFmin con hora	59.1 dB (02/21/2020 10:31:02 a.m.)			
LAImin con hora	59.7 dB (02/21/2020 10:31:06 a.m.)			
LZeq	81.1 dB			
LCeq	76.3 dB			
LCeq - LAeq	6.4 dB			
LAeq	72.5 dB			
LAE	97.7 dB			
Respuesta	Campo libre			
Fecha y hora final	02/21/2020 10:40:55 a.m.

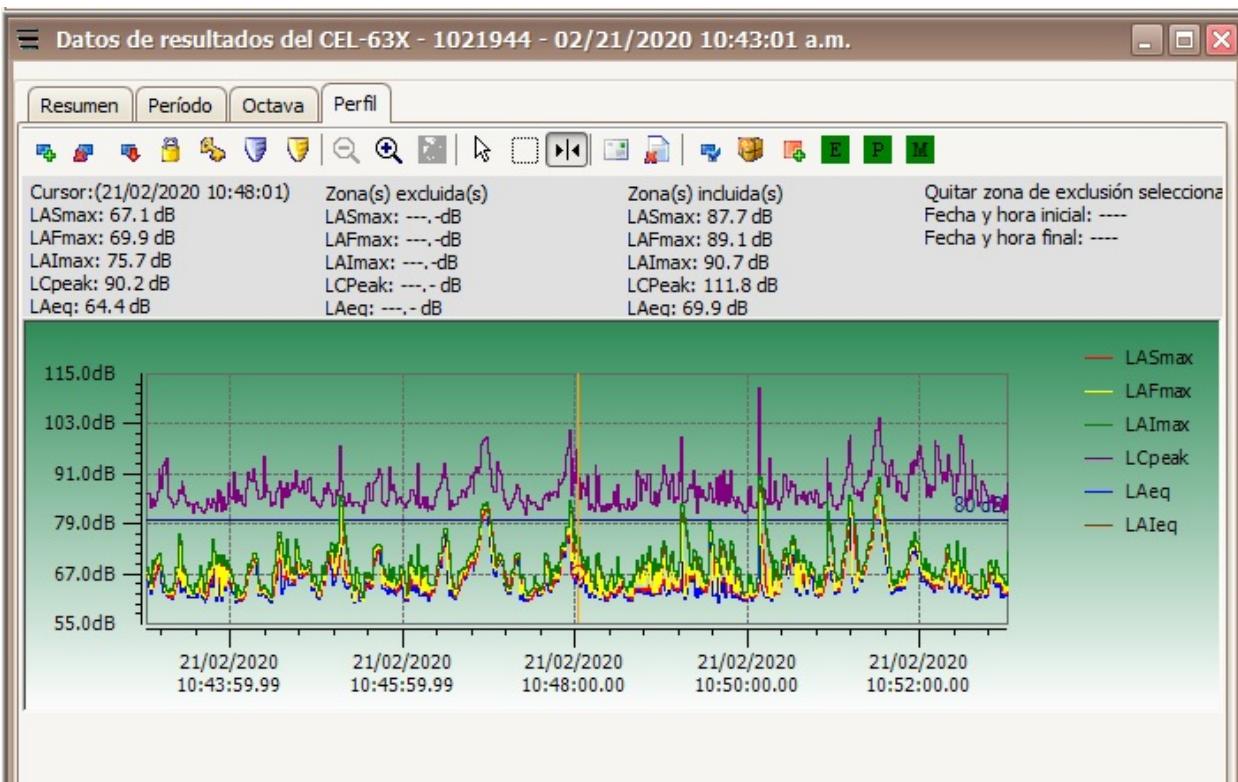
Datos generados por el equipo de medición en el Punto 1 (réplica 5)

Resumen	Período	Octava	Perfil
Número serie	1021944		
Fecha y hora inicial	02/21/2020 10:43:01 a.m.		
Duración HH:MM:SS	00:10:00		
Notas			
LAeq	69.9 dB		
LCpeak con hora	111.8 dB (02/21/2020 10:50:08 a.m.)		
Lepd (Proy.)	69.9 dB		
Lex8h (Proy.)	69.9 dB		
LAFmax con hora	89.1 dB (02/21/2020 10:51:31 a.m.)		
LAImax con hora	90.7 dB (02/21/2020 10:50:08 a.m.)		
LAFmin con hora	59.0 dB (02/21/2020 10:43:54 a.m.)		
LAImin con hora	59.8 dB (02/21/2020 10:43:42 a.m.)		
LZeq	83.9 dB		
LCeq	77.4 dB		
LCeq - LAeq	7.5 dB		
LAIeq	73.2 dB		
LAE	97.7 dB		
Respuesta	Campo libre		
Fecha y hora final	02/21/2020 10:53:01 a.m.

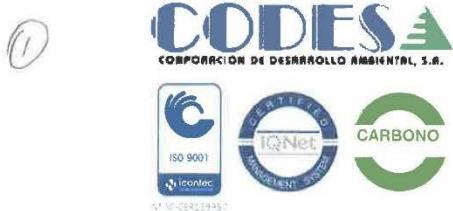
#### **Anexo 4.6. Hojas de campo**

HOJA DE CAMPO PARA INSPECCIÓN DE RUIDO AMBIENTAL							RE-29
<b>Datos generales</b>							
Nombre del proyecto	Expansión Subestación Calzada Jauja						
Ubicación	Panillada Jultza, Calzada Jauja			Fecha y hora	21/3/2000 11:56		
Promotor	ENSA		Persona de Contacto	Katherine Thompson			
Teléfono	340-4776		Firma	Kthompson@ensa.com.pe			
<b>Datos del Inspector</b>							
Nombre	JHOANA DE ALBA	Cédula	3-713-4856	Firma	Jhoana Alba		
<b>Condiciones climáticas y datos del equipo de medición</b>							
Humedad relativa	62%	Soleado	<input checked="" type="checkbox"/>	Tipo de suelo	Blando	<input type="checkbox"/>	Duro <input checked="" type="checkbox"/>
Dirección del viento	NE	Nublado	<input type="checkbox"/>	Época	Seca	<input checked="" type="checkbox"/>	Lluviosa <input type="checkbox"/>
Velocidad del viento	5.5 km/h	Equipo de medición	Carenza 63x 1081944			Verificación (94.0 114) dB	0
Temperatura	30.4°C	Coordenadas	660372 E 1013587 N				0.1

<b>Características generales de la medición</b>							
Hora	Fuentes de ruido	Distancia a la fuente de ruido (m)	# Vehículos		Leq (dB)	L90 (dB)	
			Livianos	Pesados
