# **Primer Informe de Seguimiento sobre la Implementación de las Medidas de Prevención y Mitigación del Plan de Manejo Ambiental y la Resolución No. DRPN-IA-002-2017**

**Proyecto  
“Compañía Levapan de Panamá, S.A.”**

Carretera Transístmica, corregimiento de Alcalde Díaz, distrito y provincia de Panamá

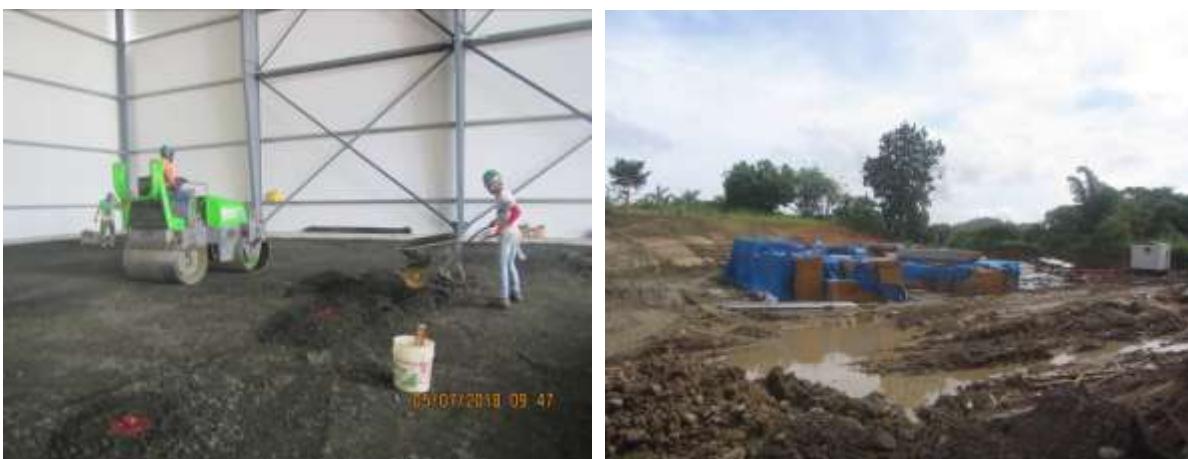
El material particulado se encuentra húmedo ya que es rociado con agua; igualmente el suelo de la parte externa del proyecto está humedecido por las lluvias de temporada.

Imágenes 1 y 2. Material rociado con agua y suelo del proyecto humedecido por lluvias de temporada

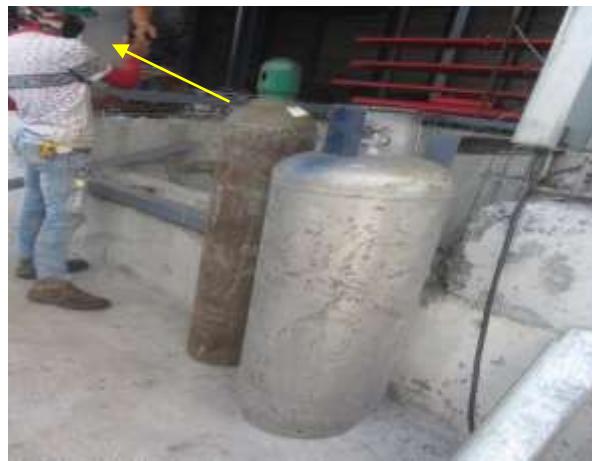
En la imagen 3 se observa uno de los trabajadores haciendo uso de la mascarilla facial con filtro.

Imagen 3. Vista del personal haciendo uso de mascarilla en el proyecto

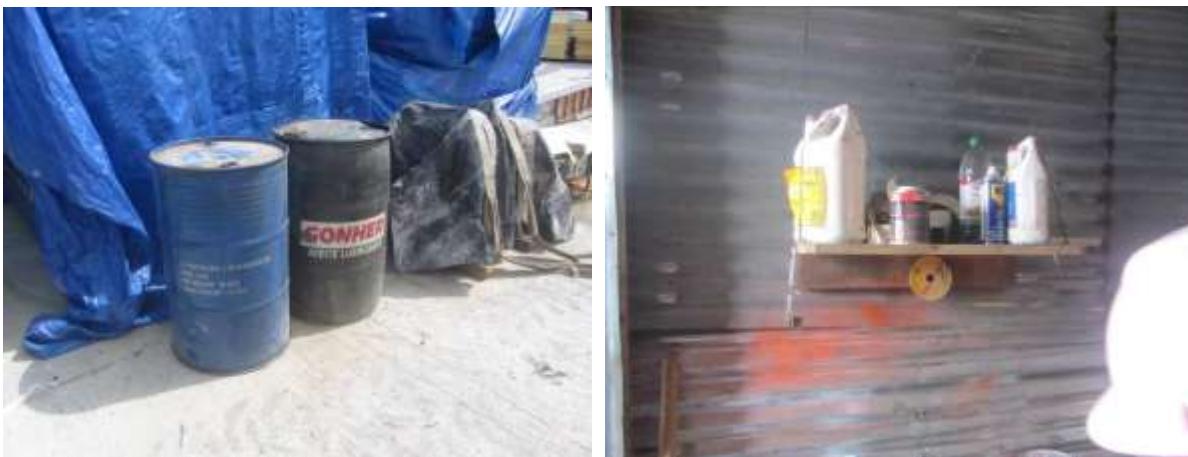
Durante la inspección no se evidenció la presencia de desechos peligrosos, pero sí tanques llenos con productos químicos, los cuales no cuentan con una disposición o almacenamiento seguro.

Imágenes 4 y 5. Contenedores y envases con residuos peligrosos

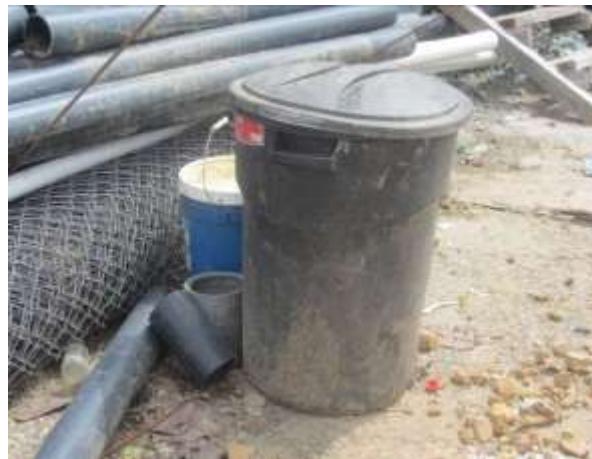
Imagen 6. Tanque para la disposición de desechos domésticos

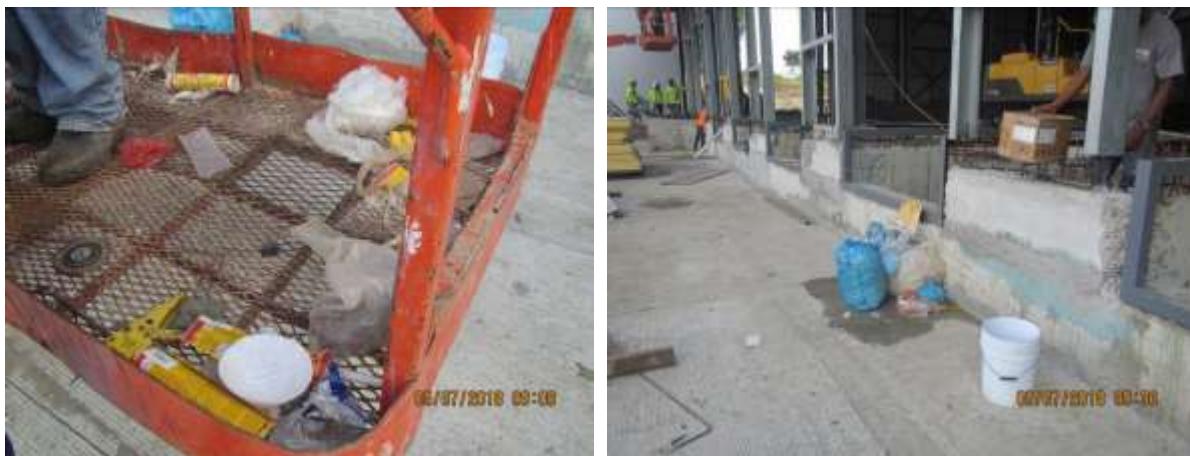
Imágenes 7 y 8. Mala disposición de desechos en el proyecto

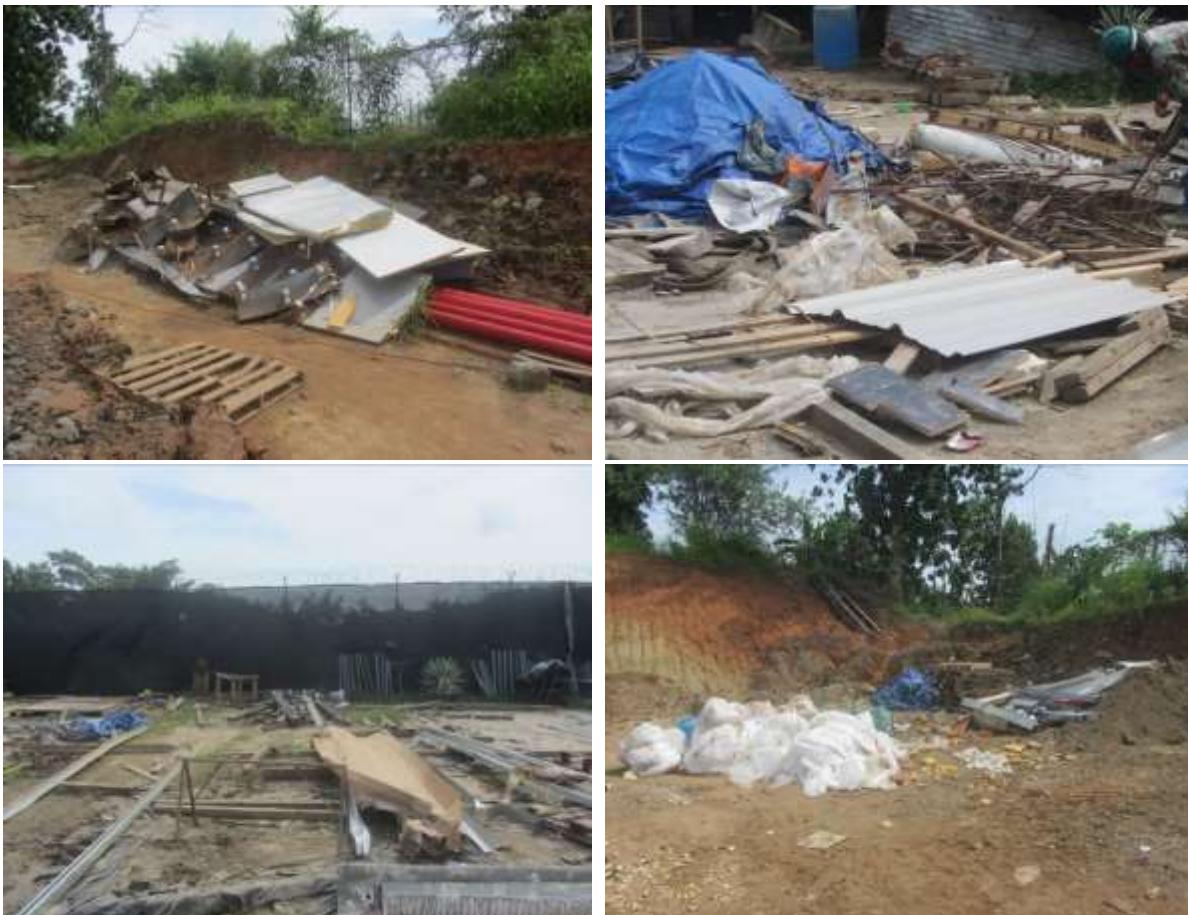
Durante la inspección se observó que la empresa no cuenta con un lugar específico de acopio de los desechos sólidos, por lo que se encuentran dispuestos en varias zonas del proyecto

Imágenes 9 a 12. Desechos sólidos con mala disposición dentro del proyecto

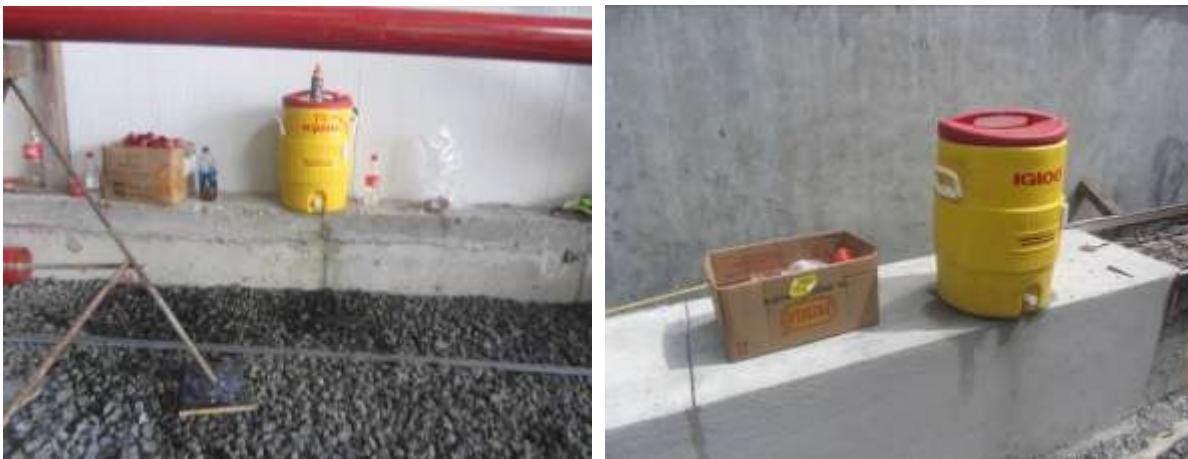
Imágenes 13 y 14. Vistas de los recipientes utilizados para almacenar el agua potable en el proyecto

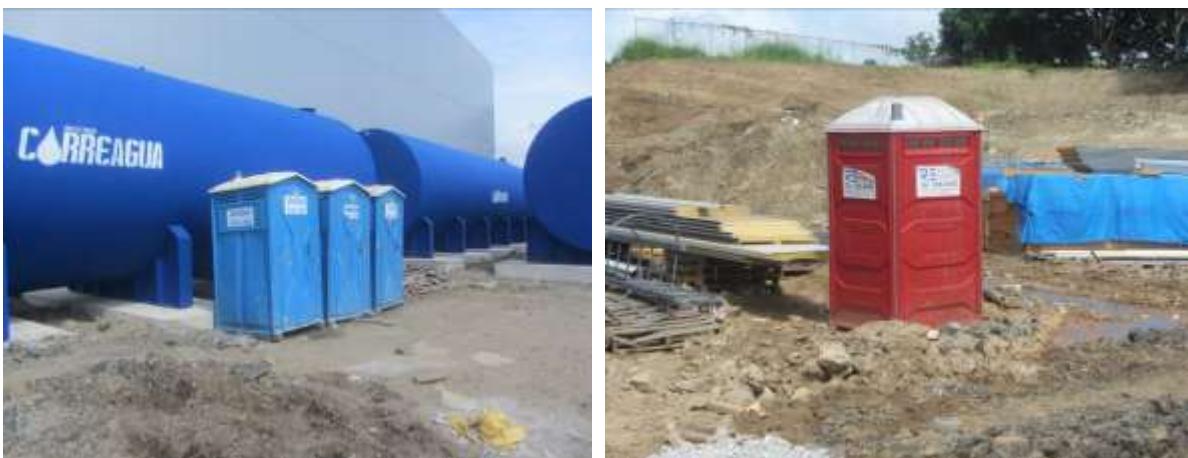
Imágenes 15 y 16. Sanitarios portátiles presentes en el proyecto

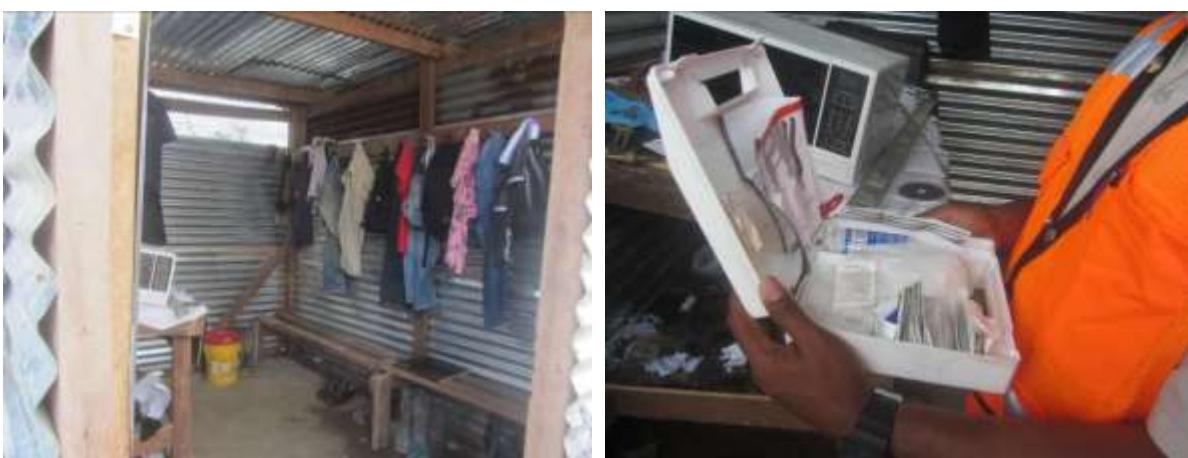
Imágenes 17 y 18. Vestidor y botiquín presente en el proyecto

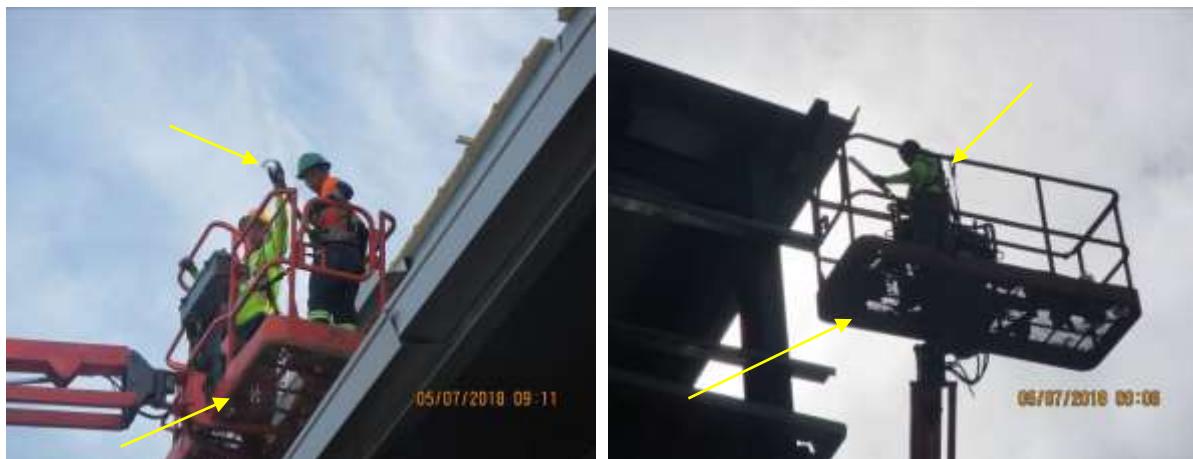
Los colaboradores cuentan con equipo de protección personal para trabajos en altura; al igual que se cuenta con sistemas de posicionamiento para la realización del trabajo en alturas.

Imágenes 19 y 20. Vista de elevador hidráulico y el uso del arnés

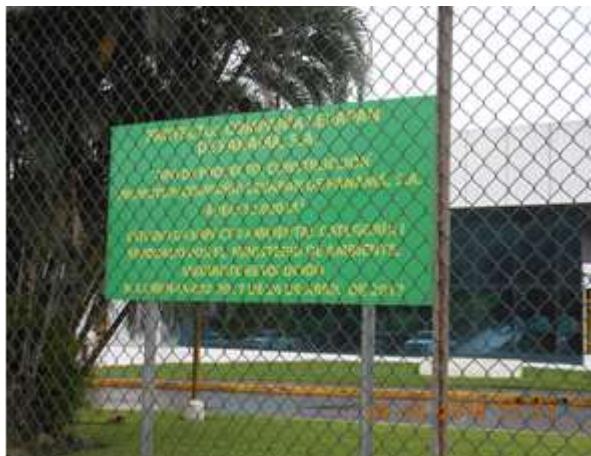
En la zona del proyecto se cuenta con el letrero que contiene la información del proyecto.

Imagen 21. Letrero informativo
