## **6. Descripción del Ambiente Físico**

En este capítulo se presenta una descripción de las condiciones ambientales del componente físico para el área de estudio del Proyecto “**Residencial Villas de Las Flores**”, donde se incluye la temática que para el componente físico es requerida según el Decreto Ejecutivo N° 123.

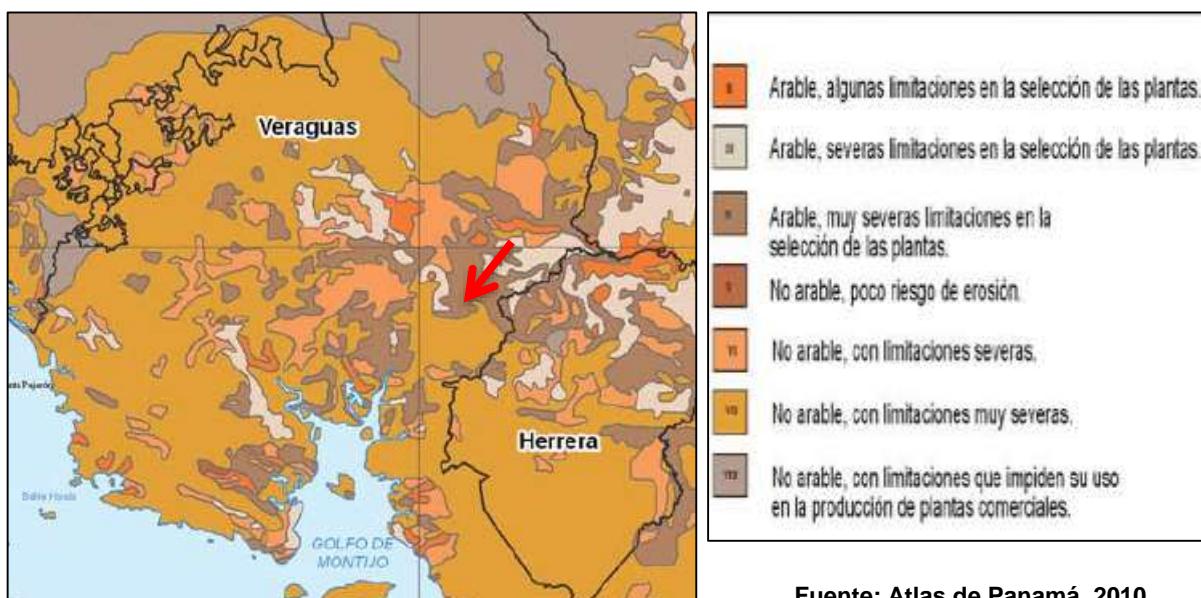
**Figura N° 6.1**  
**Capacidad agrológica del Suelo.**

Según el mapa de Uso de suelos el proyecto se encuentra dentro de un área de con un tipo de Suelo No 4, Arable, muy severas limitaciones en la selección de plantas.

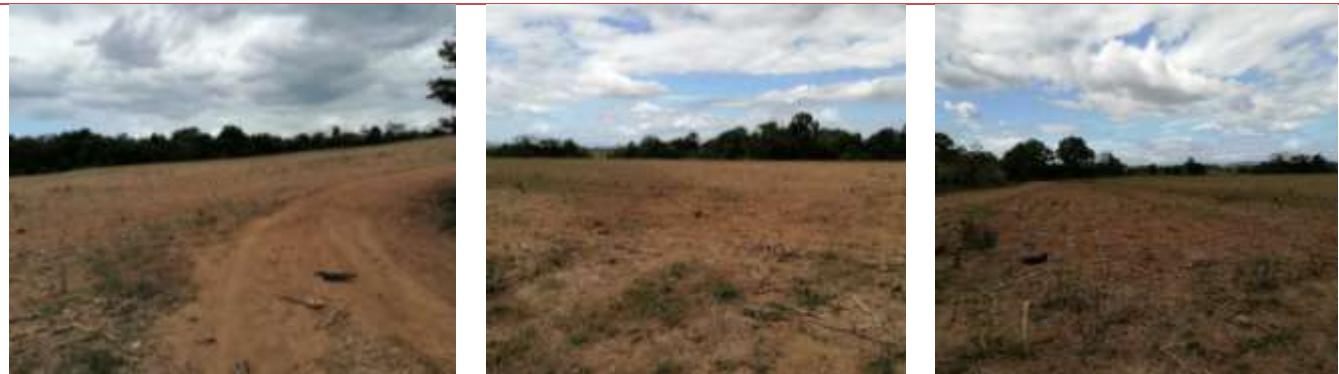
**Figura N° 6.2**  
**Área del proyecto.**

El área donde se ubicará el proyecto corresponde una zona abierta, alterada para adecuarlo como área de cultivos, se encuentran además árboles en cerca viva y cerca de la quebrada Sin Nombre, la cual se ubica en la parte posterior, también se observan árboles dispersos en la propiedad.

El área donde se desarrollará al proyecto ha sido utilizada para cultivos de granos, específicamente arroz y maíz.

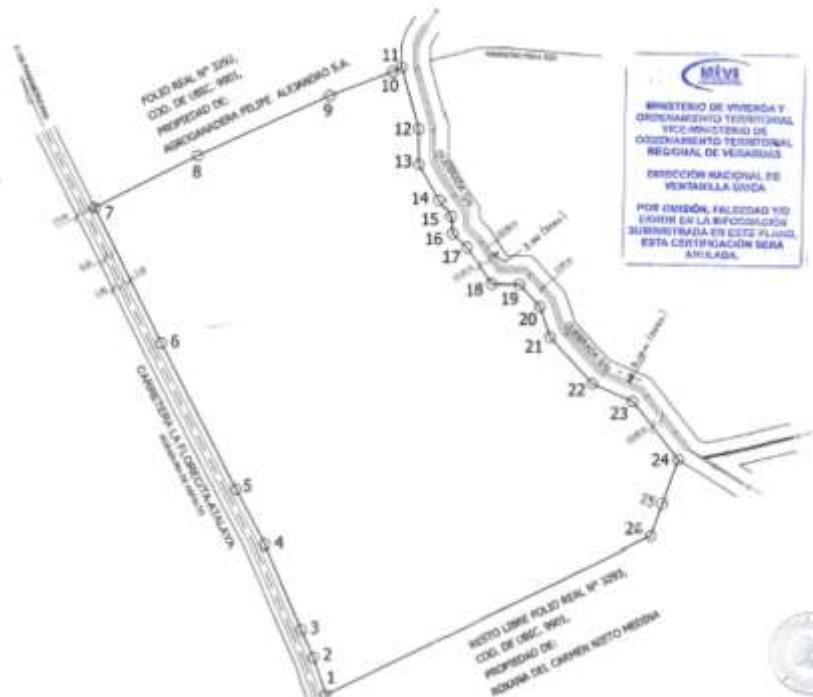
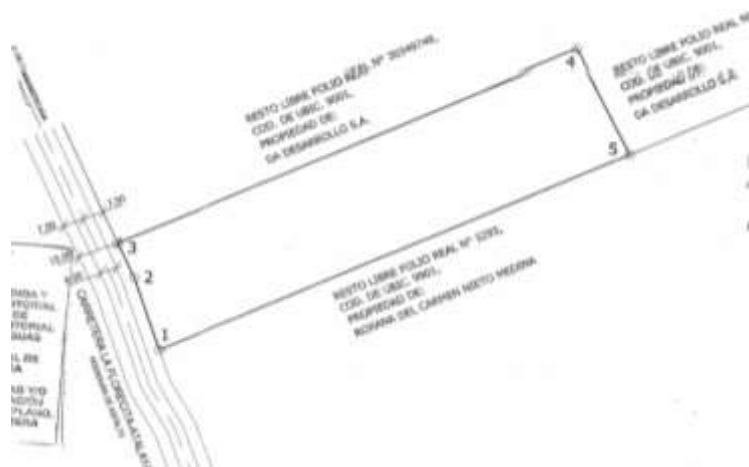
**Figura N°6.3.**  
**Plano de la finca original y de la sección segregada.**

El Proyecto “**Residencial Villas de Las Flores**”, se ubicará en la finca con código de ubicación 9901 y folio real N°30349749, ubicada en una superficie de 10 ha 800.2 m<sup>2</sup>, según consta en el Registro Público de Panamá. Cabe destacar que la finca fue segregada y para el desarrollo del proyecto se utilizará 9 hectáreas + 9824.27 m<sup>2</sup> y el resto 8,175.75 m<sup>2</sup> no se utilizará.

**Finca original**

**finca segregada de la finca original**

El plano de la finca y de la sección segregada se adjunta en anexo N°9.

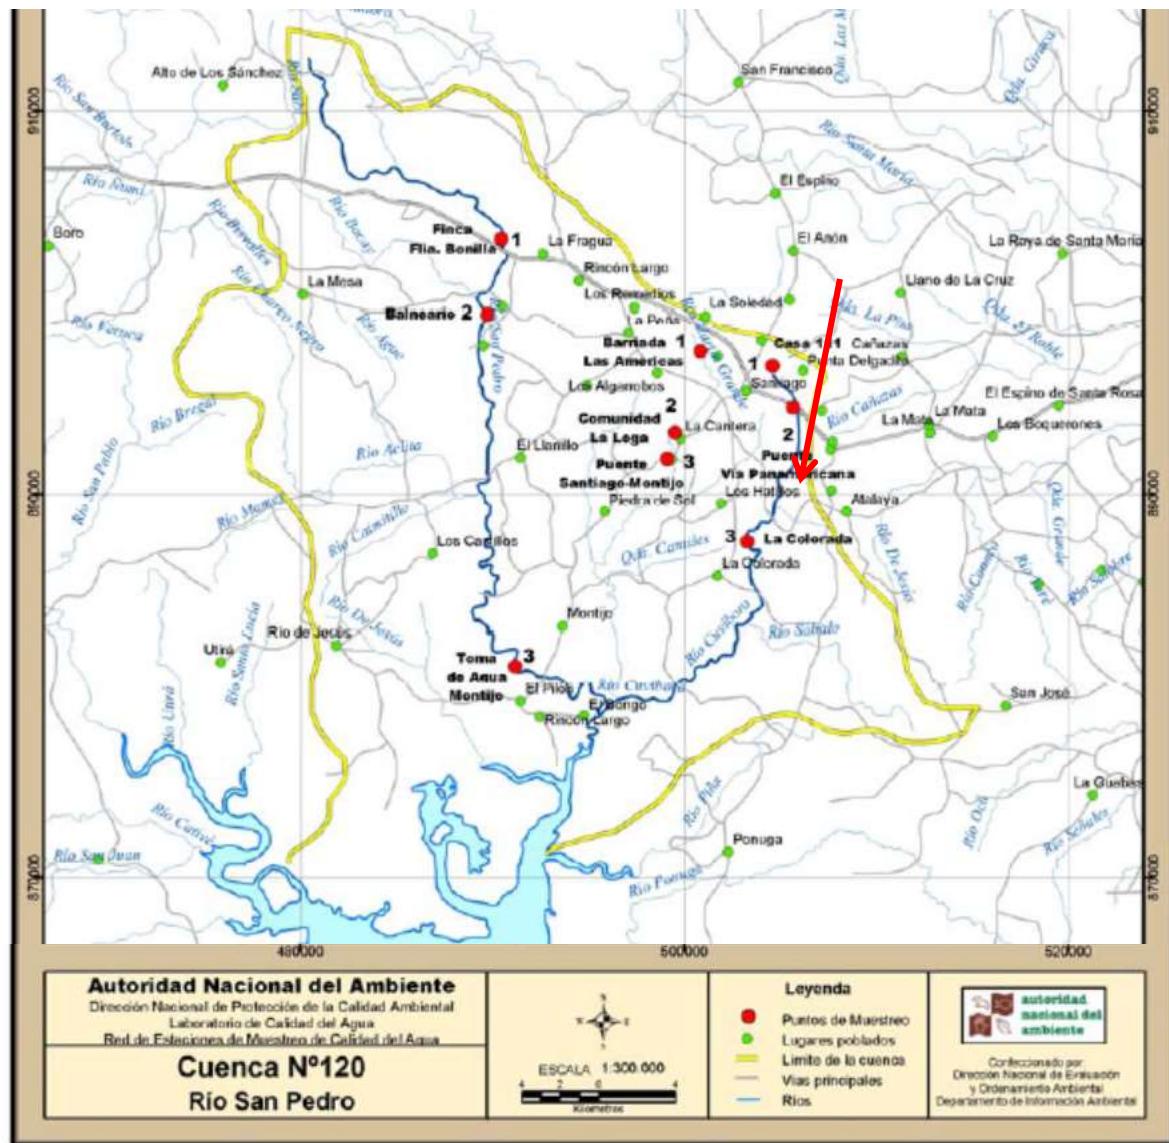
**Figura N° 6.4.**  
**Cuenca Hidrográfica donde se encuentra el Proyecto.**

La cuenca No 120 está formada por los ríos Cuvíbora y los Chorros. Esta cuenca se encuentra en la provincia de Veraguas, entre las coordenadas 7° 50' y 8° 25' de latitud norte y 80° 50' y 81° 51' de longitud oeste.

El área de drenaje total de la cuenca es de 996 km<sup>2</sup>, hasta la desembocadura al mar y la longitud del río principal es de 79 km. La elevación media de la cuenca es de 52 msnm, y el punto más alto se encuentra en el cerro Valilla, al norte de la cuenca, con una elevación máxima de 422 msnm.

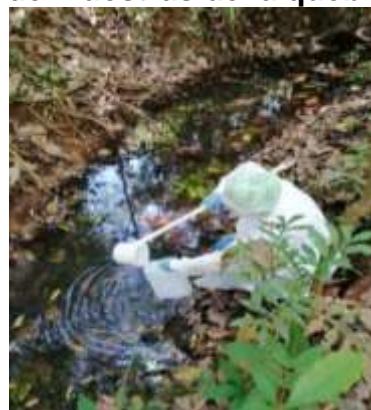
**Figura N° 6.5.**  
**Fotografía de la toma de muestras de la quebrada Sin Nombre.**

La finca colinda con la quebrada sin Nombre, seguidamente explicamos la importancia de cada análisis practicado, los valores usuales para aguas naturales, los que comparamos con resultados de la muestra analizada. (Ver Análisis de Agua en Anexo N° 10)

El pH de las muestras analizadas se encuentra en el rango antes mencionado. *Dando un resultado de 7.8*

Para este estudio se ha considerado aguas naturales donde su valor debe ser inferior a 2000 *NMP/100 ml*, dependiendo de la actividad biológica. La muestra nos dio los siguientes resultados *500 UFC/100 ml*
