En atención a su nota **DIEORA-DEEIA-AC-0112-0707-2021** en la que nos solicita la primera información aclaratoria al Estudio de Impacto Ambiental (EsIA) Categoría II, del proyecto "**RESERVA DEL NORTE**" a desarrollarse en el corregimiento de Pedregal, distrito y provincia de Panamá, presentamos a continuación las informaciones correspondientes en el mismo orden en que fueron solicitadas:

- *Esquema básico actualizado del proyecto Reserva Del Norte*
- *Resolución N° 287-2021 de MIVIOT mediante la cual se aprueba el cambio de nombre del EOT RANA DE ORO al nuevo nombre RESERVA DEL NORTE.*

PROYECTO. RESERVA DEL NORTE

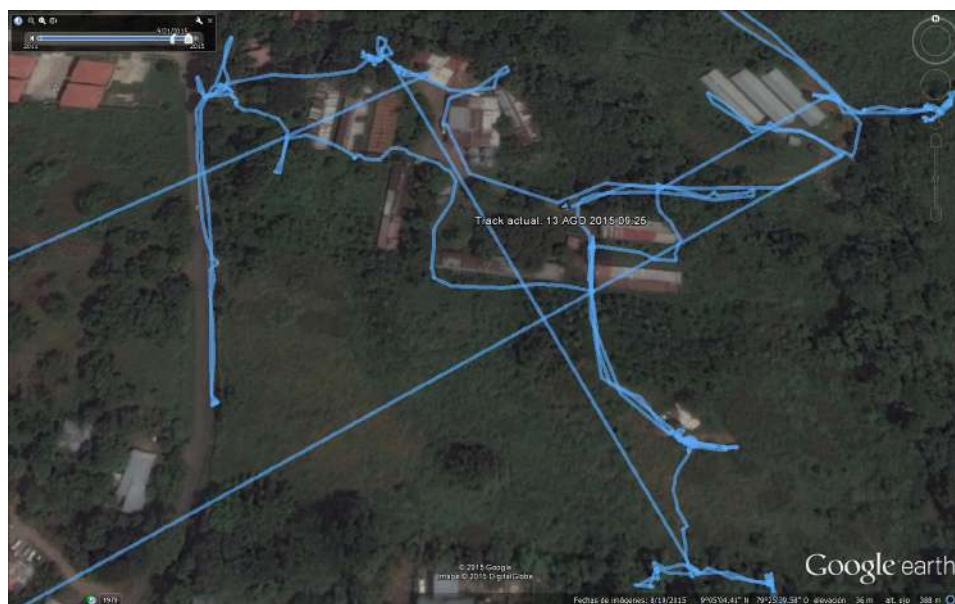
Fotos A-B,C Polígonos (1 y 2) prospectados (Sondeos en círculos blancos y flechas negras el recorrido superficial) Como se observa hay un denso follaje vegetal (bosques y gramíneas).

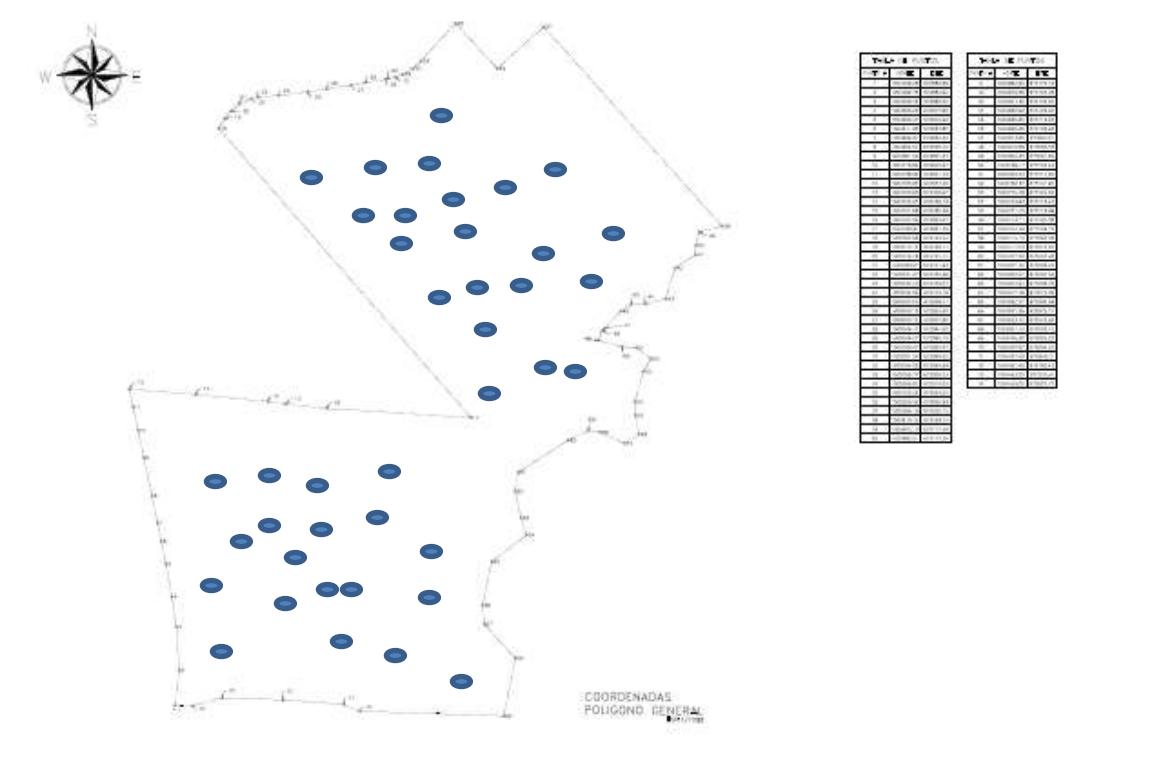
Nota: Los semi-círculos azules proporcionan en términos de aproximación la ubicación de los tramos muestreados (mediante: sondeos / Observación superficial) en los dos polígonos del área del proyecto.

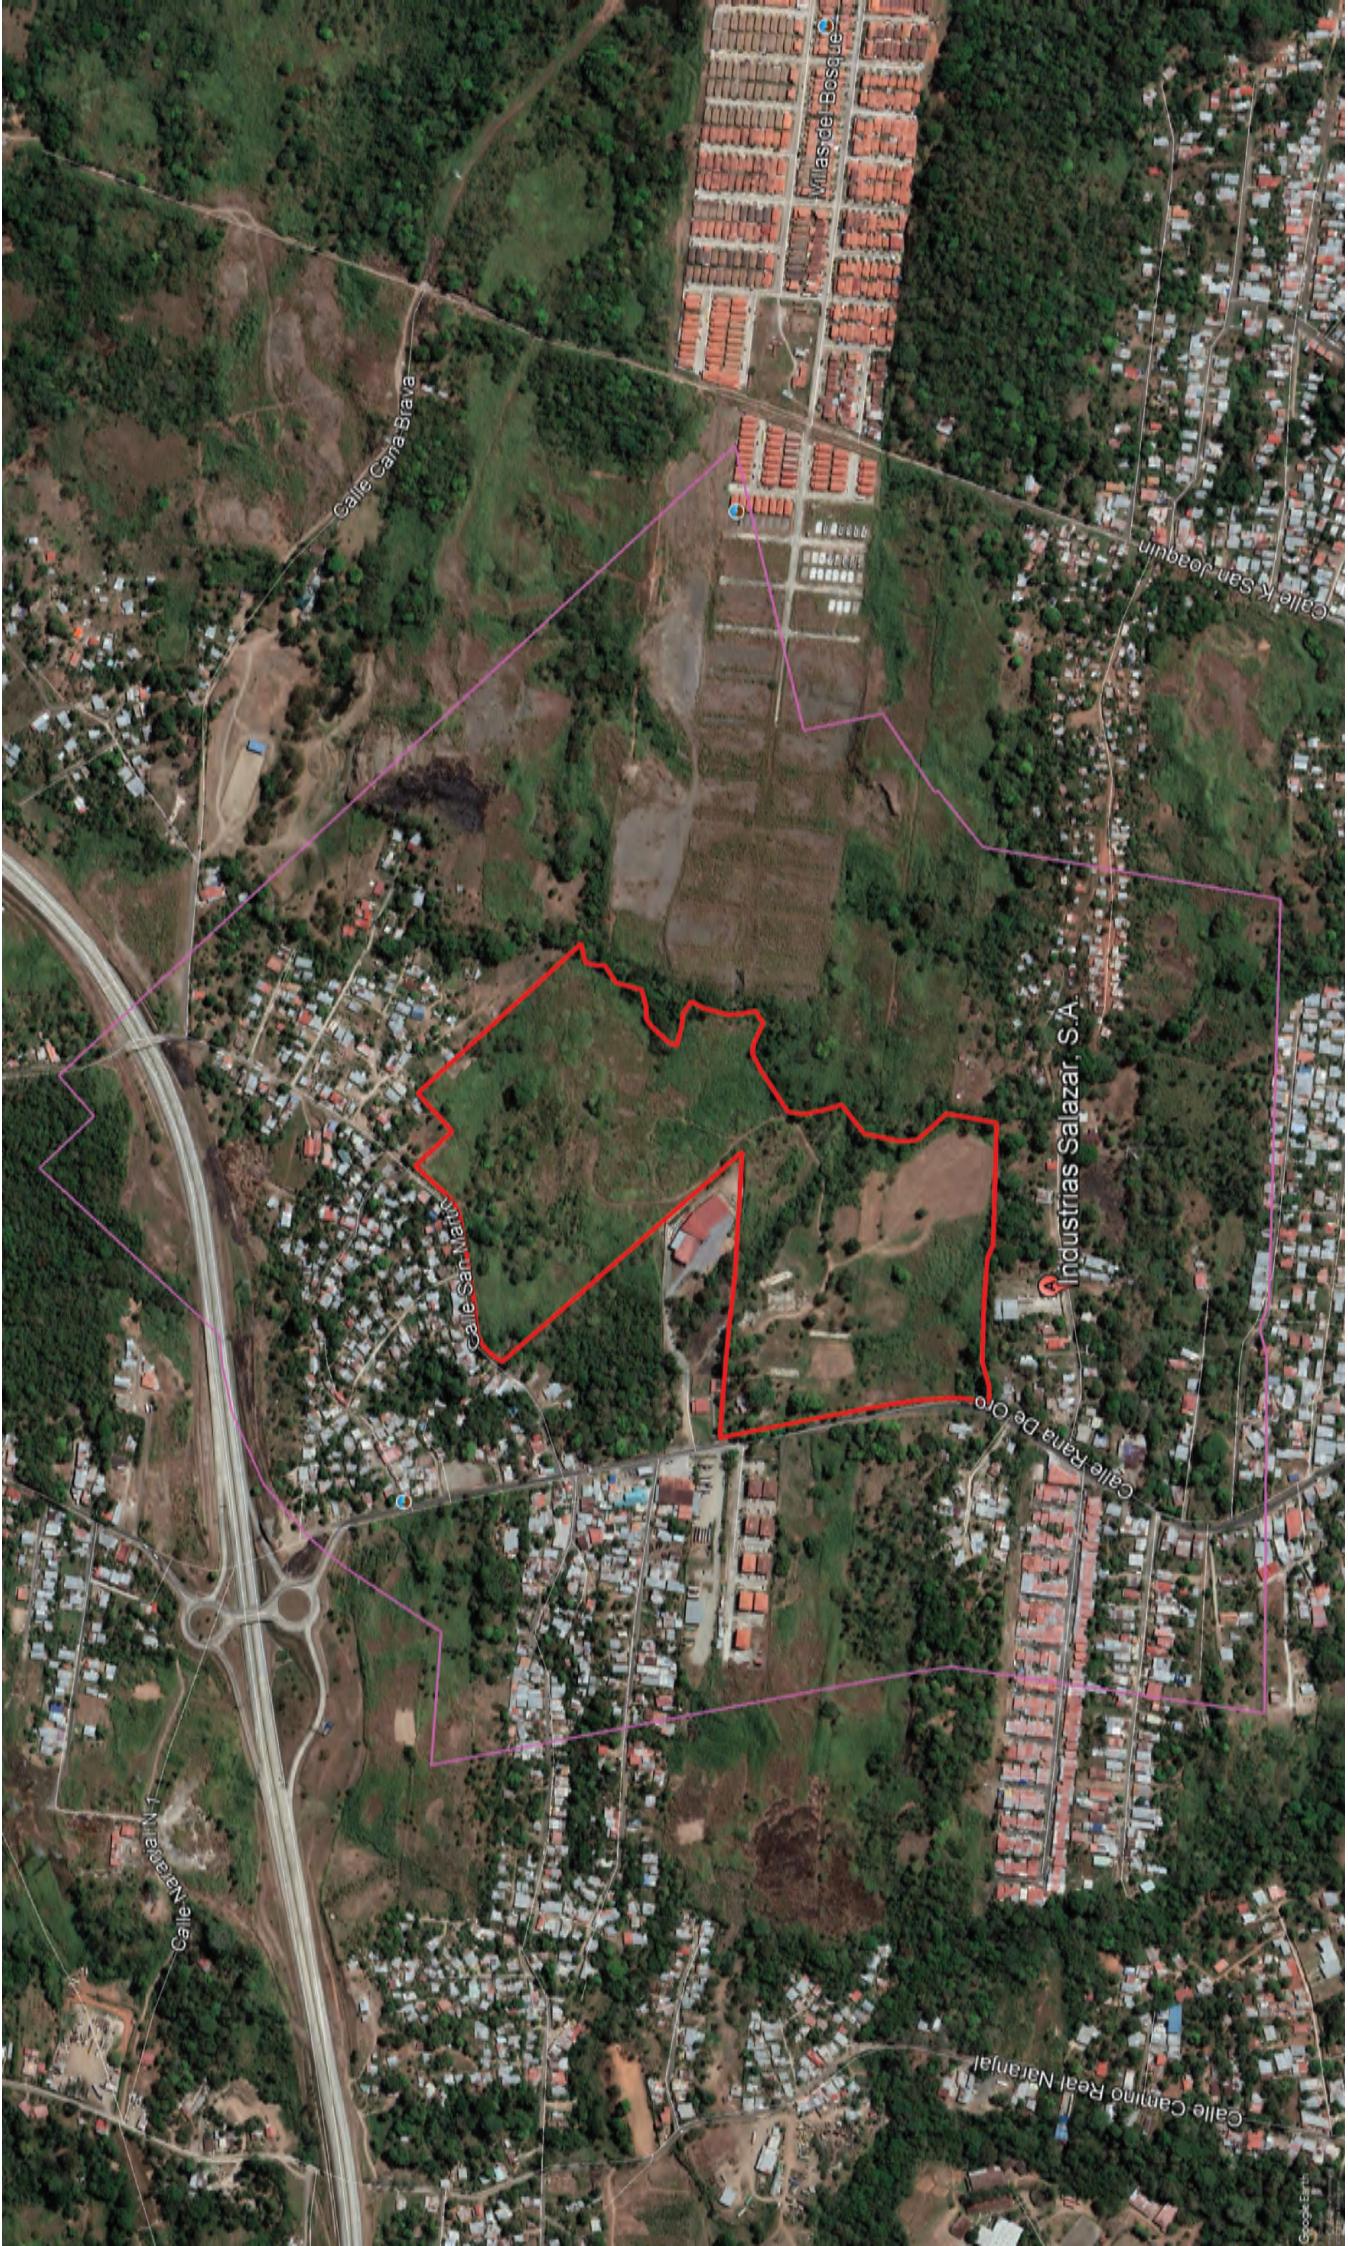
- *Esquema de localización de industrias localizadas a 300 metros del proyecto*

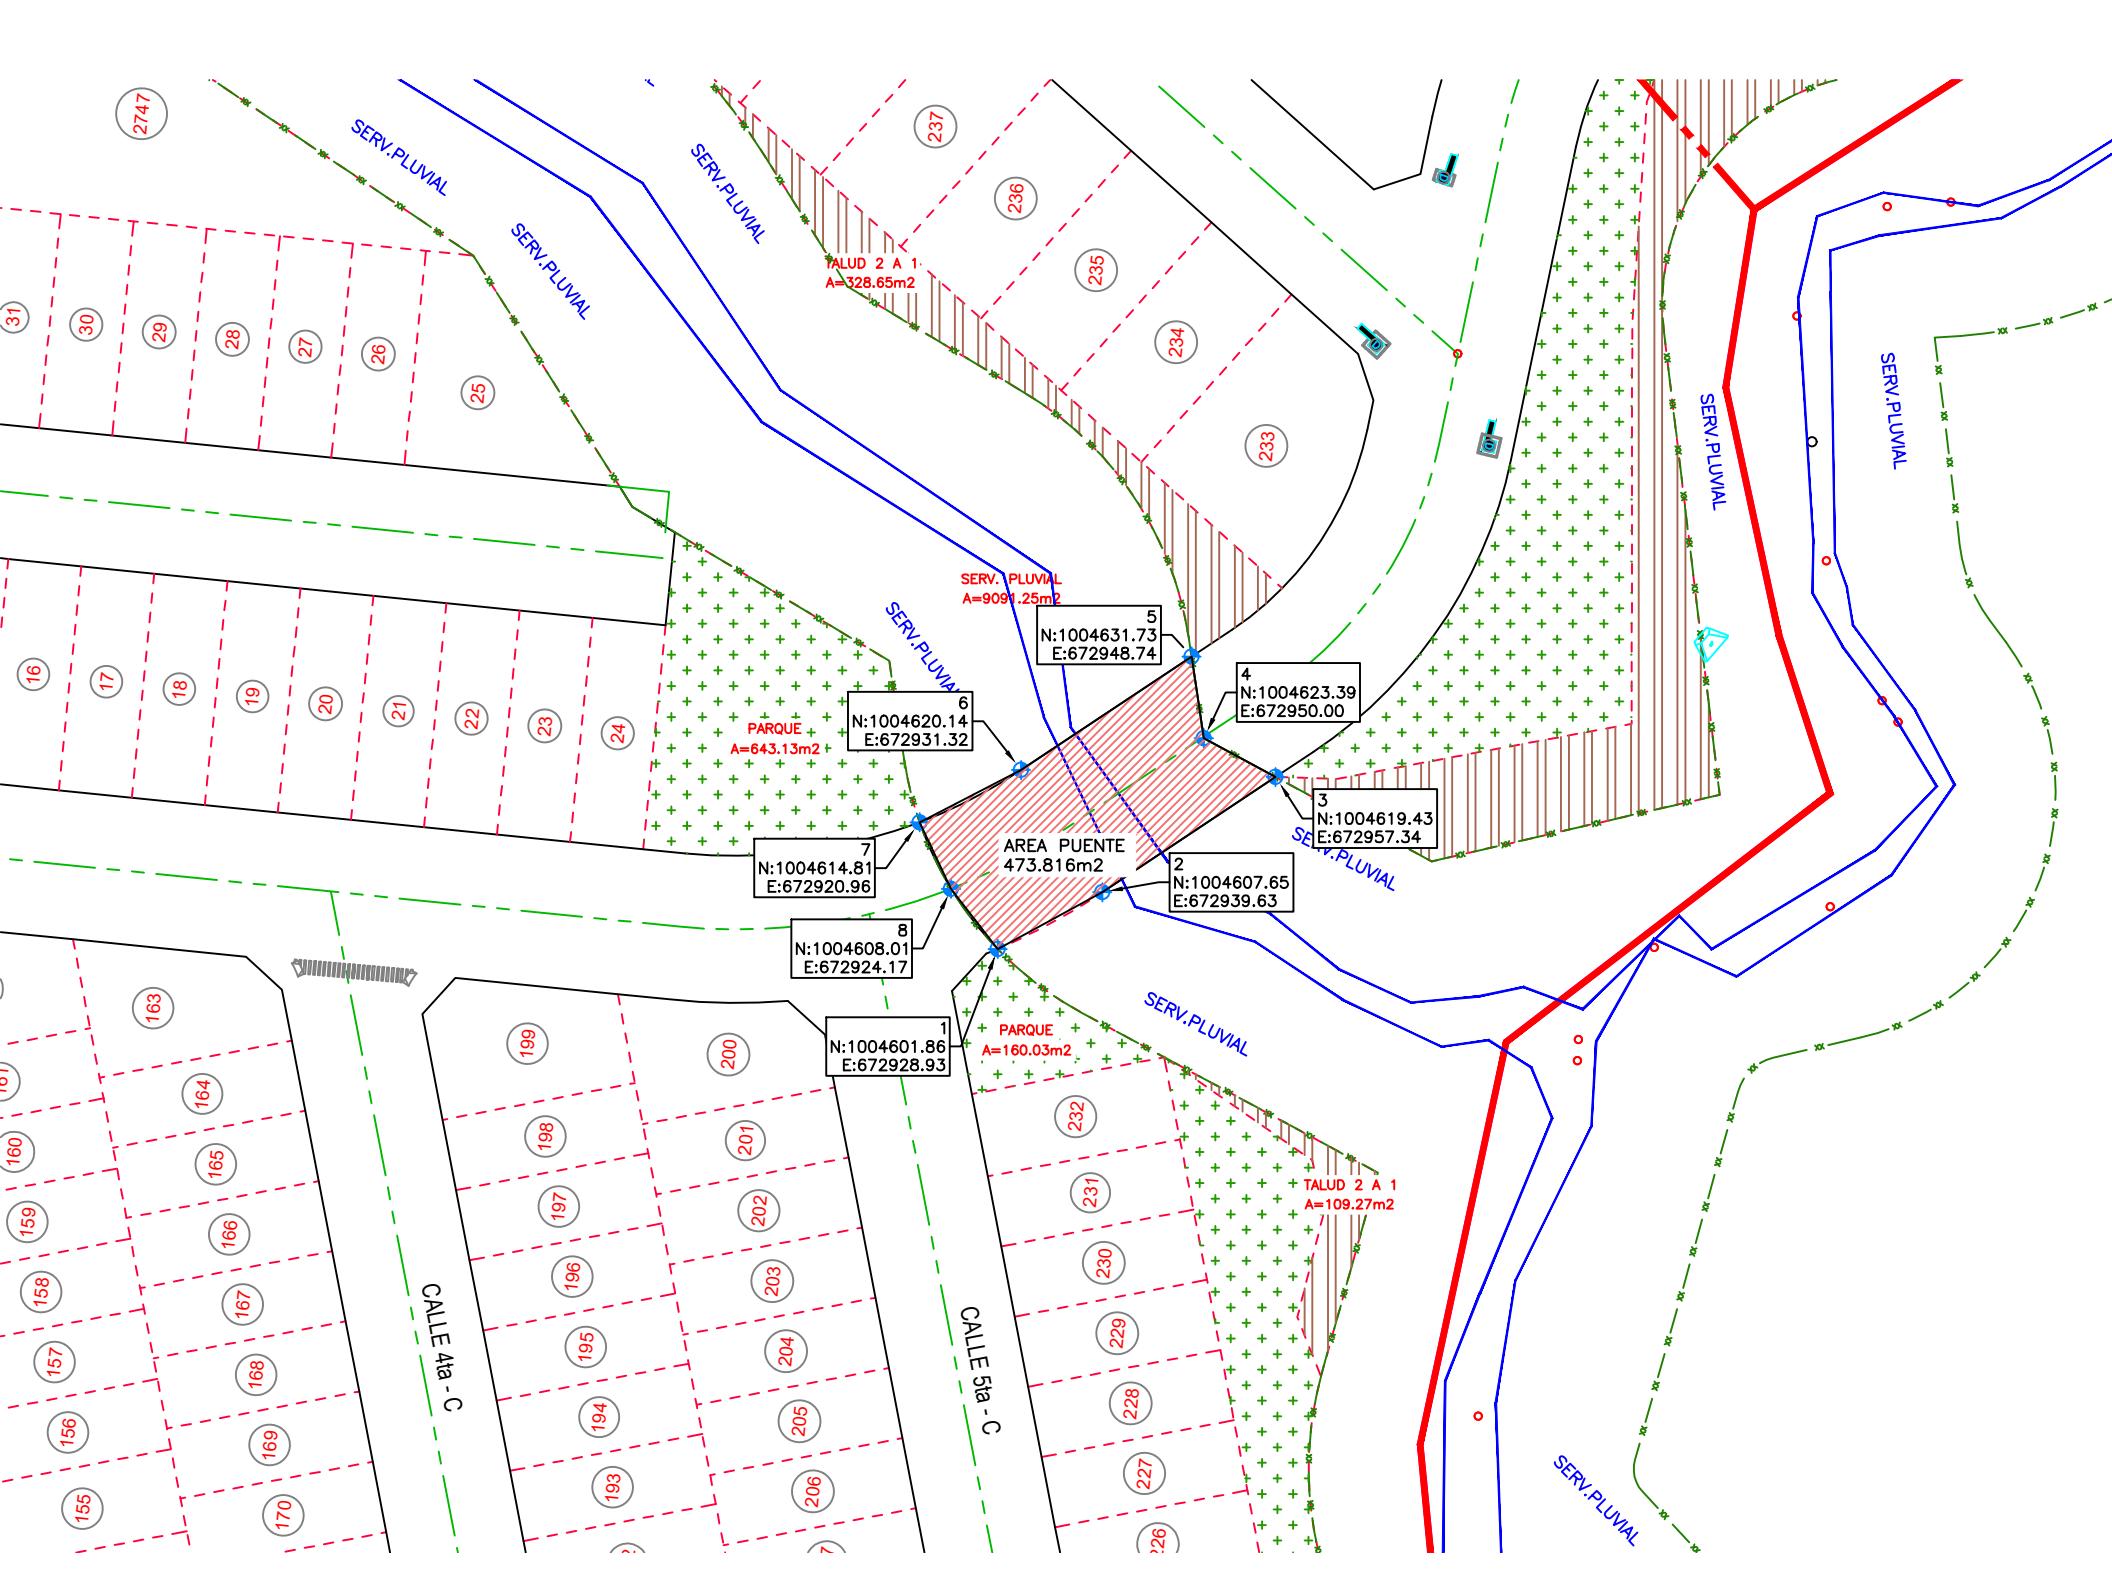
- *Plano del puente o cajón pluvial*
- *Plano de las áreas de conservación y protección con su ancho y longitud dentro de las fincas del proyecto*

- Se adjunta en el Anexo de esta nota de respuesta un plano que especifica la superficie que ocupará el puente o cajón pluvial con sus coordenadas en datum WGS84. La superficie que ocupará es de aproximadamente 473 m².*
- El área a intervenir para la construcción del puente o cajón pluvial tiene una vegetación clasificada como rastrojo o bosque secundario muy joven.*
- Se adjunta en el Anexo de esta nota un plano que define, mediante coordenadas datum WGS84, las áreas de conservación y protección con su ancho y longitud dentro de las fincas del proyecto, correspondientes a la quebrada Salsipuedes y las quebradas sin nombre ubicadas al Sur y al Este.*

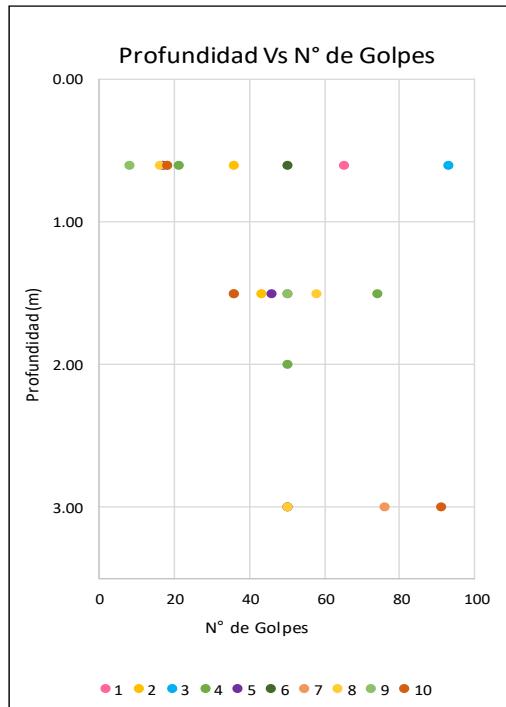
Grafica Nº1: Profundidad Vs Nº de Golpes

En los siguientes gráficos se muestran los porcentajes de humedad de las muestras obtenidas en sitio, el número de golpes por sondeo de la prueba de penetración estándar (SPT).
