REPÚBLICA DE PANAMÁ  
MINISTERIO DE AMBIENTE

RESOLUCIÓN No. DEIA-NA-RECON- 006 - 2021  
De 18 de AGOSTO de 2021

Por la cual se resuelve el recurso de reconsideración, presentado por la sociedad **INMOBILIARIA MILLA 9, S.A.**, contra de la Resolución No. **DEIA-IA-042-2021** de 2 de julio de 2021, por la cual se aprueba el Estudio de Impacto Ambiental (EsIA), categoría II, denominado: **ACONDICIONAMIENTO DE TERRENO PARA FUTURO DESARROLLO – MILLA 9- FASE II.**

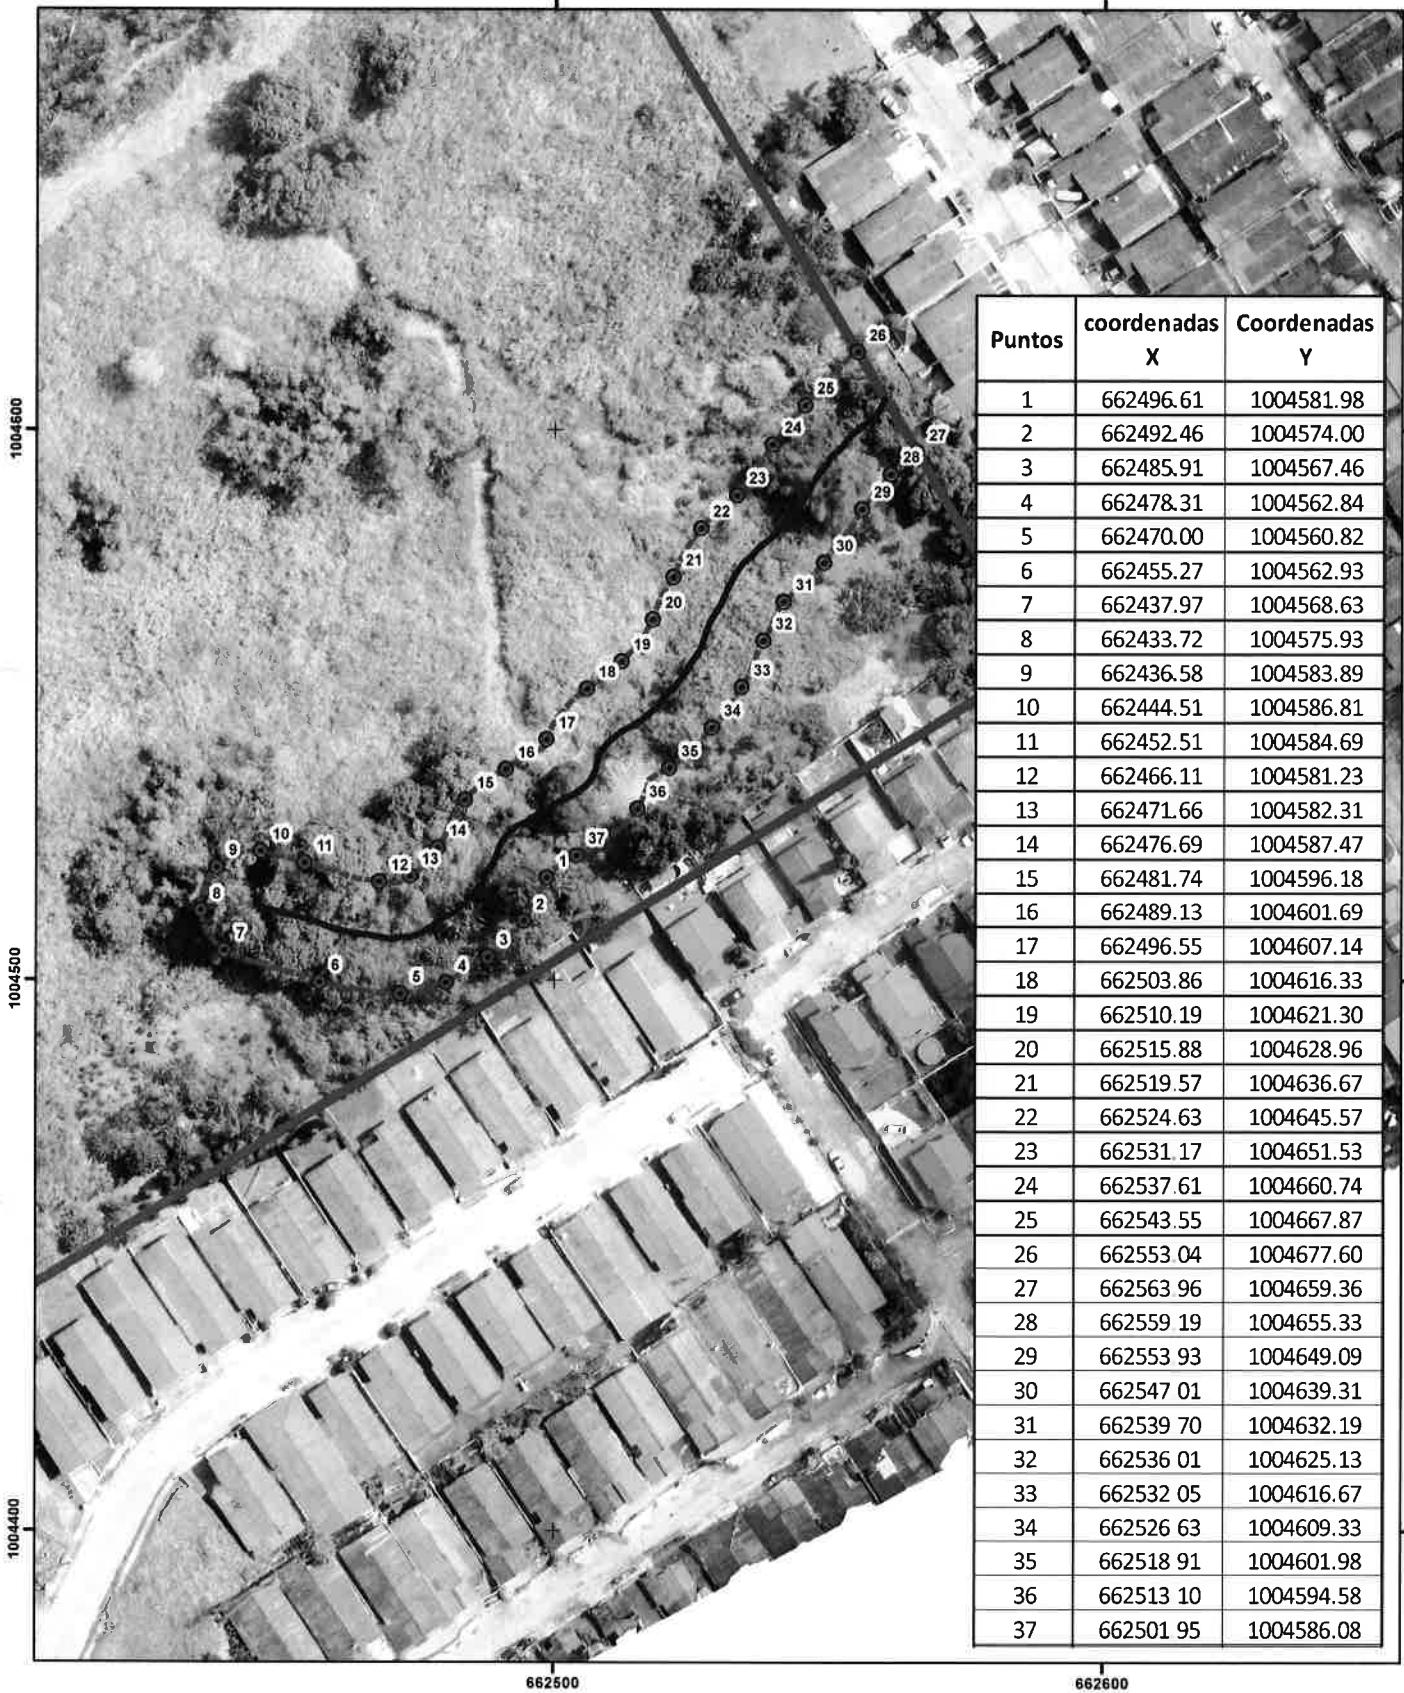
PROYECTO "ACONDICIONAMIENTO DE TERRENO PARA FUTURO DESARROLLO - MILLA 9 - FASE II  
ORTOMOSAICO VUELO DRONE 16-7-2021

- *“En el recorrido de campo se evidencia la presencia de una quebrada sin nombre, misma que posee reductos de bosque de galería, por lo antes expuesto, se tiene que mantener un área de conservación, dando cumplimiento a la zona de protección indicada por la ley N° 1 del 3 de febrero de 1994 (Ley Forestal) artículo 23, con un ancho de 10.00 metros a partir del borde superior del talud del cauce en ambos lados (resultando para este caso una zona de protección de 0.34 ha). Del mismo modo la citada ley promulga la protección de los bosques de Galería (ver mapa "ORTOMOSAICO VUELO DRONE 16-7-2021", complemento de este informe técnico).”*

4. El promotor respetará la zona de protección determinada por las coordenadas UTM WGS84. (ver mapa "ORTOMOSAICO VUELO DRONE 16-7-2021", complemento de este informe técnico). **PARA EL CUMPLIMIENTO DE ESTE PUNTO SE ADJUNTA VERSIÓN DIGITAL (SHAPE FILE Y EXCEL) EN UN CD, DETERMINANDO LA ZONA DE PROTECCIÓN".**

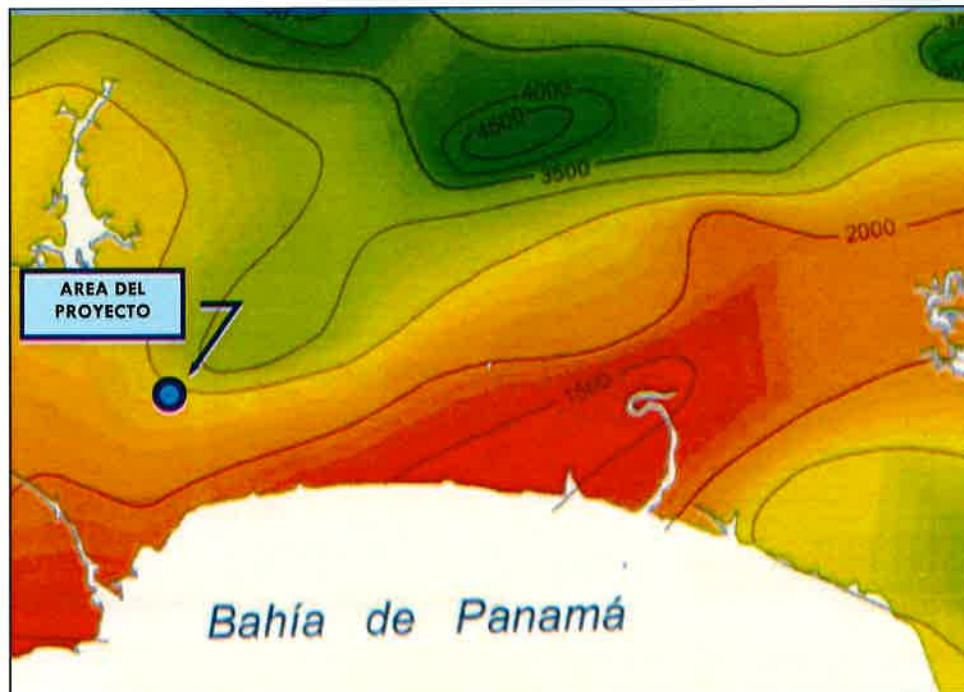
El régimen anual de precipitación, característico del área evaluada, es de tipo monomodal, con un período seco de 5 meses de diciembre a abril, acentuado de febrero a marzo y un período lluvioso de 7 meses, de mayo a noviembre, siendo mayores las lluvias en octubre (Figura 3)

**Figura 3. Precipitación Media Anual en milímetros del área del Proyecto.**  
**Fuente: Mapa 9.1, Atlas Nacional de la República de Panamá, 2007.**

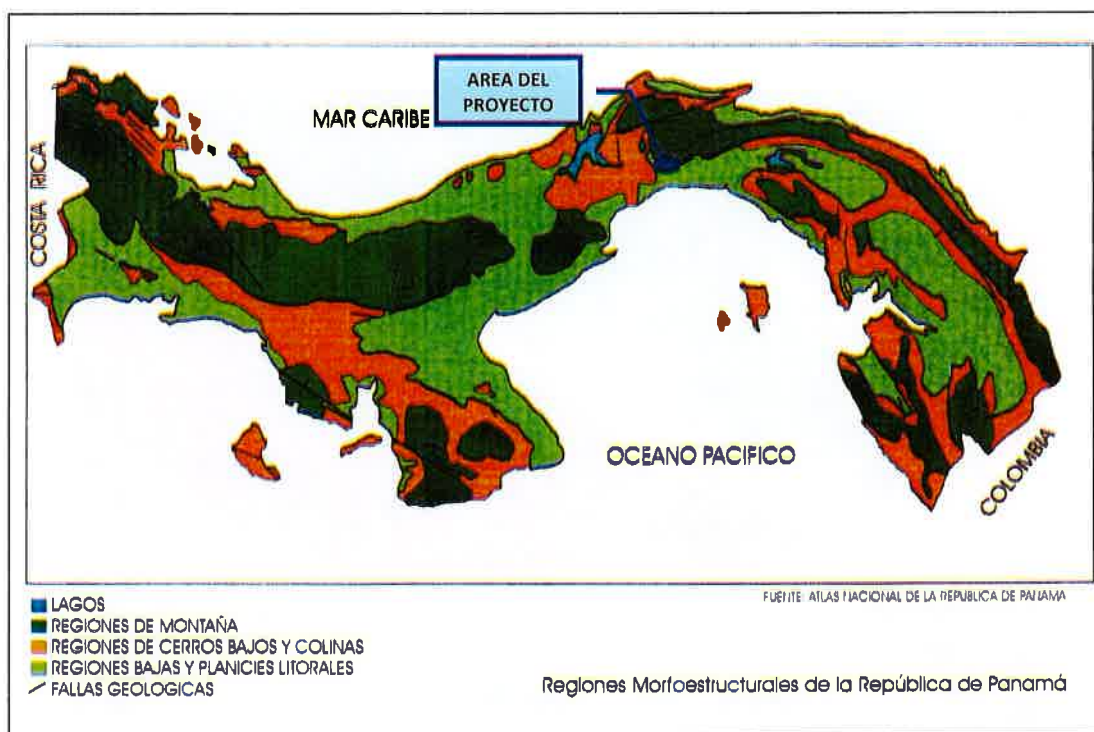
El área investigada morfoestructuralmente está representada por la unidad geomorfológica denominada como *Regiones de Cerros bajos y Colinas* (Figura 4). En el contexto estructural corresponde a litología de rocas sedimentarias y deposiciones volcánicas ubicadas morfocronológicamente en el Terciario Medio.

**Figura 4. Región Morfoestructural del área del Proyecto.**  
**Fuente: Mapa 4.1, Atlas Nacional de la República de Panamá, 2007.**

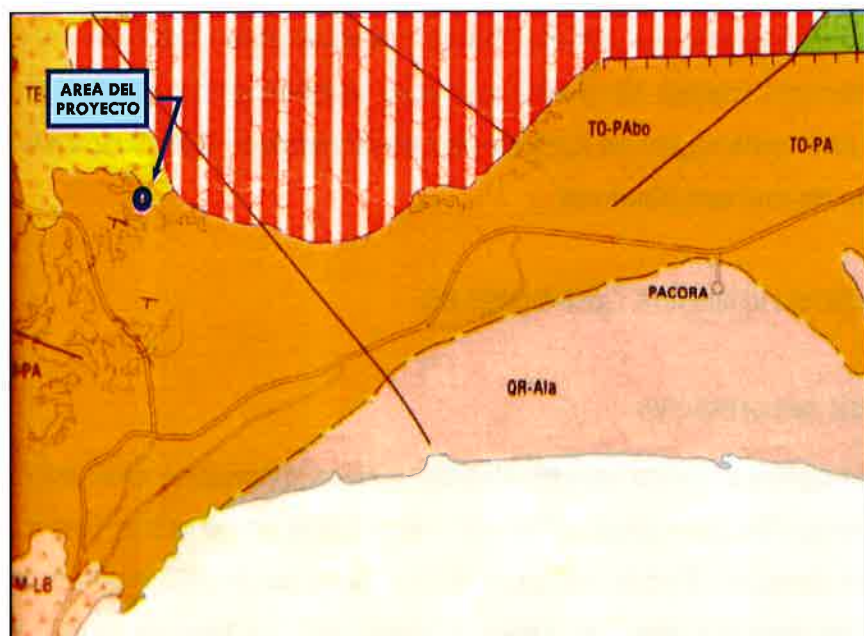
En el área de influencia del proyecto afloran rocas sedimentarias de la formación Panamá (TO-PA) fase marina. En general, está constituida por arenisca tobácea, lutita tobácea, caliza albacea y foraminífera e incidencia de capas piroclásticas depositadas en ambiente marino. El material aflorante en el área del proyecto es un aglomerado pobremente consolidado fácilmente erosionable por su matriz de ceniza volcánica no calcinada. La formación geológica Panamá fase marina, que se presenta en la zona evaluada y que han sido documentados en material fotográfico realizados durante la presente evaluación y que muestra afloramientos en la zona investigada es de la Época del Oligoceno Medio del Período Terciario con 28.1 millones de años de antigüedad según la escala de tiempo geológico (Figura 5).

**Figura 5. Mapa Geológico del Área del Proyecto**  
**Fuente: Mapa Geológico de la República de Panamá, DGRM, 1991.**

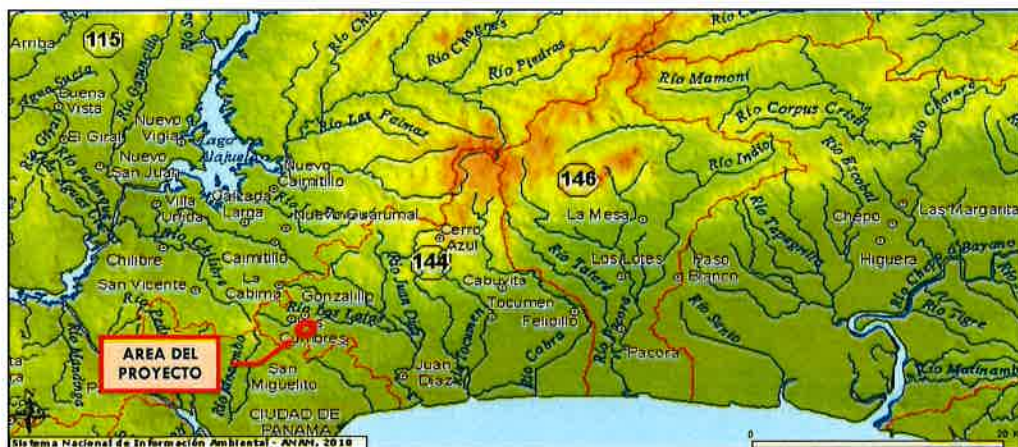
La cuenca hidrográfica donde está localizada la Finca o polígono evaluado es la del “*Río Juan Díaz y entre Río Juan Díaz y Pacora*”, identificada como la No. 144, y se encuentra ubicada en la Vertiente Pacífica (Figura 6). La zona de investigación tiene como más importantes del área los ríos Las Lajas y Juan Díaz. La trayectoria del río Las Lajas bordea la propiedad en su sector más al norte entre las cotas de elevación 80 a 70 msnm, percibiéndose un gradiente hidráulico bajo de aguas principalmente tranquilas.

**Figura 6. Mapa de Cuenca Hidrográfica No. 144 donde está localizada el Proyecto**  
**Fuente: Sistema Nacional de Información Ambiental – ANAM, 2015.**

La cuenca hidrográfica donde está localizada la Finca o polígono evaluado es la del “*Río Juan Díaz y entre Río Juan Díaz y Pacora*”, identificada como la No. 144, y se encuentra ubicada en la Vertiente Pacífica (Figura 6). La zona de investigación tiene como más importantes del área los ríos Las Lajas y Juan Díaz. La trayectoria del río Las Lajas bordea la propiedad en su sector más al norte entre las cotas de elevación 80 a 70 msnm, percibiéndose un gradiente hidráulico bajo de aguas principalmente tranquilas.

**Figura 6. Mapa de Cuenca Hidrográfica No. 144 donde está localizada el Proyecto**  
**Fuente: Sistema Nacional de Información Ambiental – ANAM, 2015.**

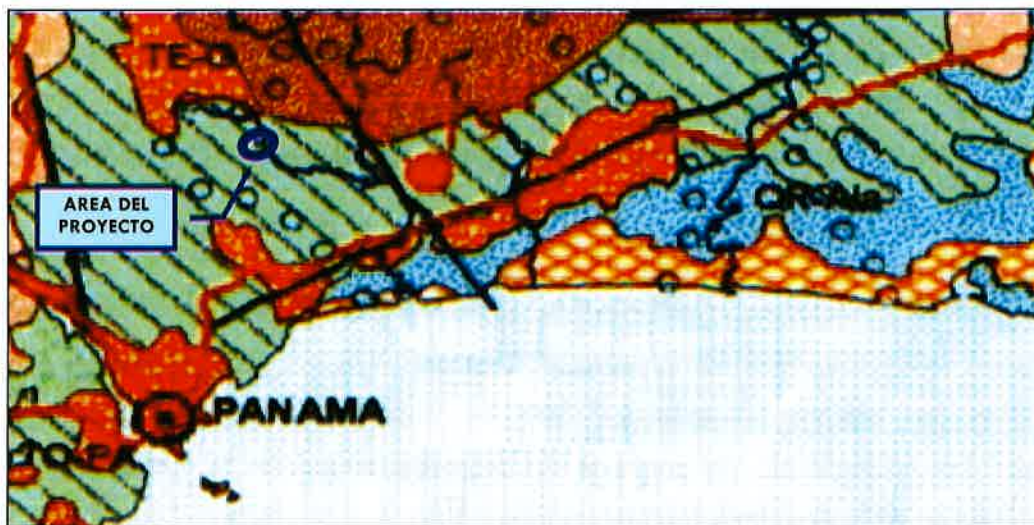
La referencia del Mapa Hidrogeológico de Panamá, Escala 1:1, 000,000 atribuye al área de estudio el siguiente tipo de acuíferos (Figura 7):

**Figura 7. Mapa Hidrogeológico del Área del Proyecto.**  
**Fuente: Mapa Hidrogeológico de Panamá, ETESA, 1999.**

*Se trata de "Áreas con acuíferos locales, continuos o discontinuos de productividad limitada, Q = 3 - 5 m³/h (13 - 22 gpm), con permeabilidad baja, pertenecientes al grupo*

La referencia del Mapa Hidrogeológico de Panamá, Escala 1:1, 000,000 atribuye al área de estudio el siguiente tipo de acuíferos (Figura 7):

**Figura 7. Mapa Hidrogeológico del Área del Proyecto.**  
**Fuente: Mapa Hidrogeológico de Panamá, ETESA, 1999.**

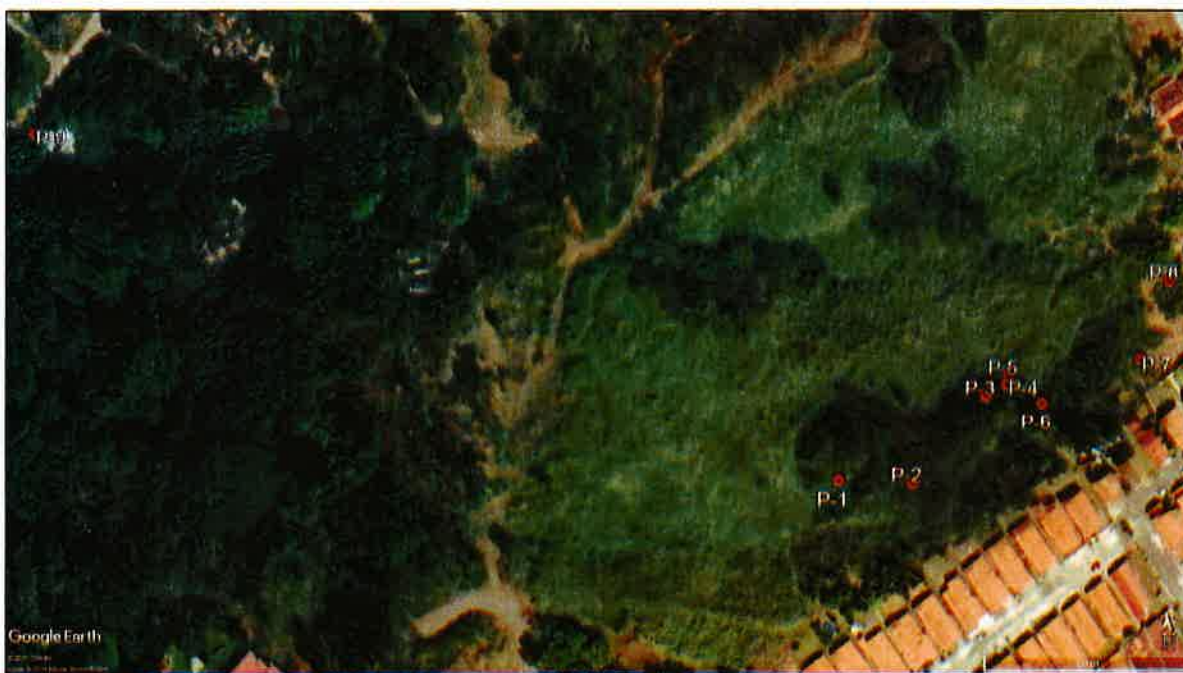
En el recorrido de inspección al ser un terreno baldío actualmente, no se experimentaron dificultades con ninguna interferencia natural que eventualmente puede afectar algunos objetos de estudio, obstáculos físicos o cualquier otra perturbación (Tabla 1 y Figura 8).

**Figura 8. Imagen satelital con la localización de los Puntos verificados.**  
**Fuente: Google Earth, 2021. Equipo Consultor.**

En el recorrido de inspección al ser un terreno baldío actualmente, no se experimentaron dificultades con ninguna interferencia natural que eventualmente puede afectar algunos objetos de estudio, obstáculos físicos o cualquier otra perturbación (Tabla 1 y Figura 8).

**Figura 8. Imagen satelital con la localización de los Puntos verificados.**  
Fuente: Google Earth, 2021. Equipo Consultor.

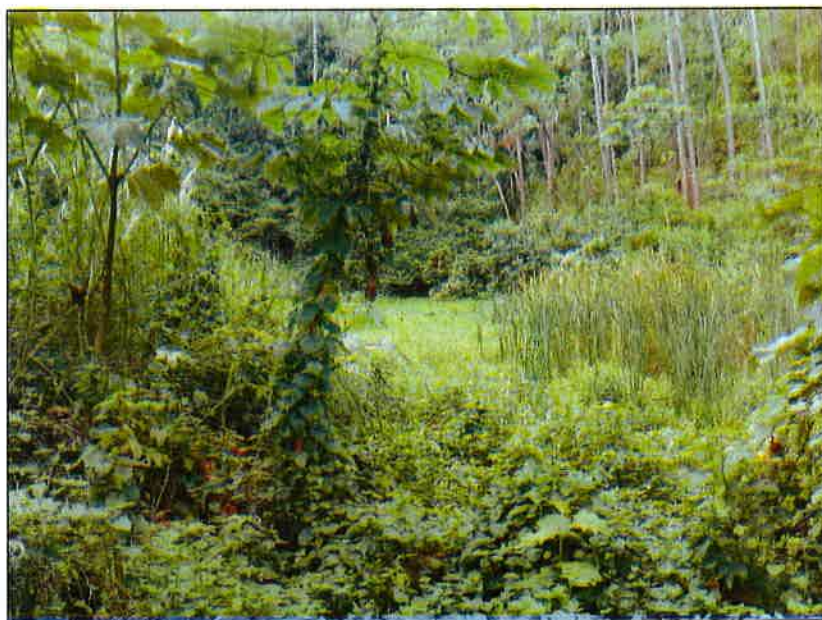
En el área de acceso al proyecto se observó sobre una depresión del terreno un camellón con una alcantarilla para permitir el flujo de este drenaje natural (Figura 9).

**Figura 9. Vista general del drenaje natural que se utilizó anteriormente para retener agua de manera artificial. Fuente: Equipo Consultor, 2021.**

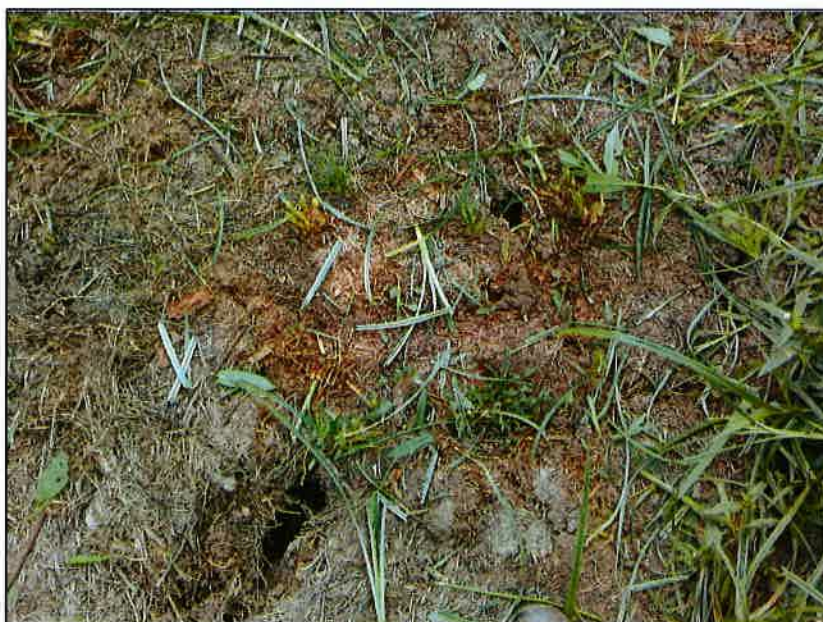
El fondo de esta depresión está cubierto de pasto verde en brotes tiernos, tiene forma elíptica orientada al noroeste con unos 20 m de largo y 10 m de ancho, que puede apreciarse en la Figura 9, que enfoca su vista general. Mientras tanto, la Figura 10 sobre las coordenadas UTM 662139 E 1004695 N, da fe de la condición de este drenaje, pues en ella puede verse un suelo desecado sin flujo de agua, que presenta agrietamiento.

**Figura 10. Punto más bajo frente a la alcantarilla, donde puede apreciarse la sequedad del fondo de este drenaje. Fuente: Equipo Consultor, 2021.**

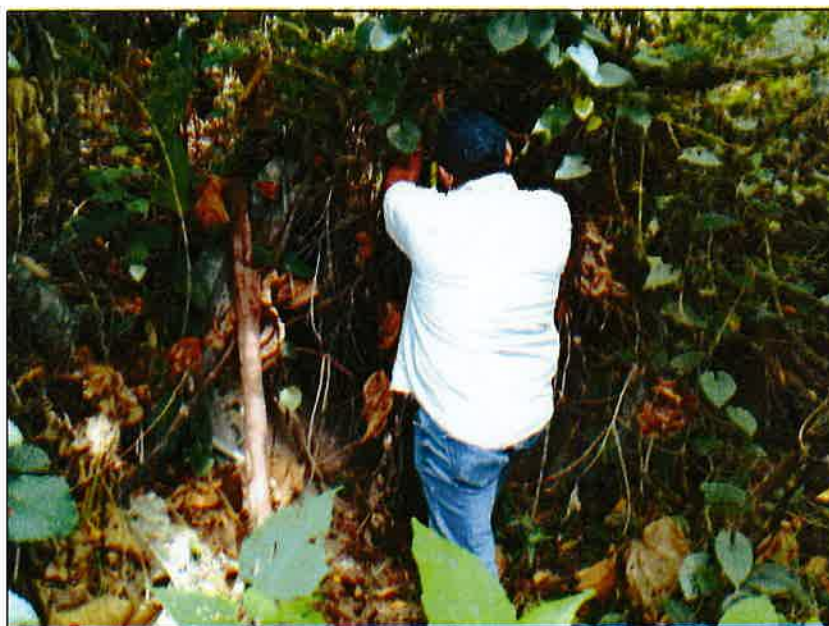
Con respecto a la alcantarilla que asegura la circulación del flujo de este drenaje, en la Figura 11 puede apreciarse que con 1.37 m de diámetro existente, puede dar libre circulación al agua de la mini cuenca respectiva. No obstante, para sustentar que este drenaje no ha sido afectado, pese a la construcción del camellón de acceso a la antigua finca (Figura 12), se realizaron los cálculos hidrológicos e hidráulicos aplicables para la verificación de caso extremo de flujo de una tormenta con periodo de retorno de 50 años, según la normativa del Ministerio de Obras Públicas para alcantarillas. Cabe destacar, que la presente valoración se circunscribe solamente a la situación existente al momento de realizar la inspección técnica el 26/04/2021 y no se refiere a obras de ningún tipo proyectadas a futuro en esta finca.

**Figura 11. Medida de alcantarilla de 4.5 pies de diámetro interior (1.37 m).  
Fuente: Equipo Consultor.**

Con respecto a la alcantarilla que asegura la circulación del flujo de este drenaje, en la Figura 11 puede apreciarse que con 1.37 m de diámetro existente, puede dar libre circulación al agua de la mini cuenca respectiva. No obstante, para sustentar que este drenaje no ha sido afectado, pese a la construcción del camellón de acceso a la antigua finca (Figura 12), se realizaron los cálculos hidrológicos e hidráulicos aplicables para la verificación de caso extremo de flujo de una tormenta con periodo de retorno de 50 años, según la normativa del Ministerio de Obras Públicas para alcantarillas. Cabe destacar, que la presente valoración se circunscribe solamente a la situación existente al momento de realizar la inspección técnica el 26/04/2021 y no se refiere a obras de ningún tipo proyectadas a futuro en esta finca.

**Figura 11. Medida de alcantarilla de 4.5 pies de diámetro interior (1.37 m).  
Fuente: Equipo Consultor.**

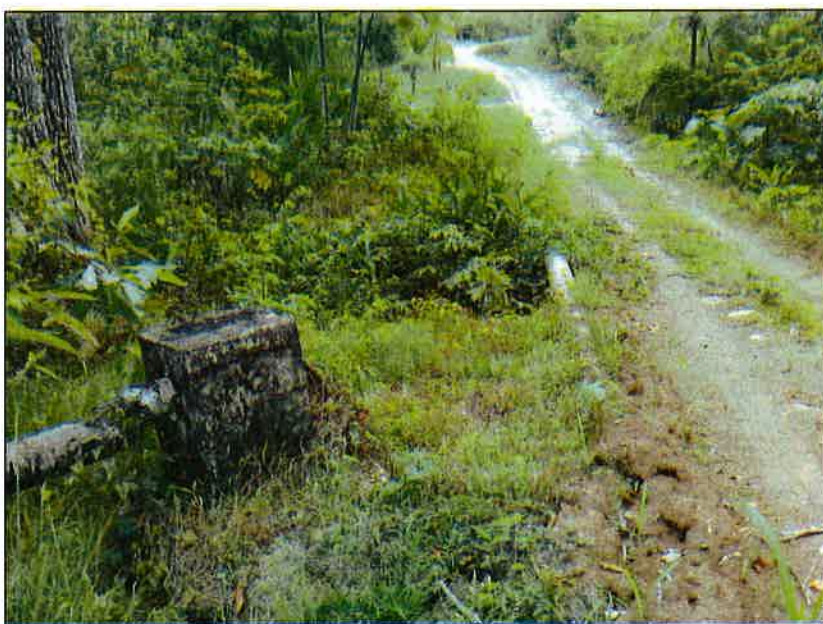
**Figura 12. Vista general del camellón de acceso con alcantarilla.  
Fuente: Equipo Consultor.**

**Figura 12. Vista general del camellón de acceso con alcantarilla.  
Fuente: Equipo Consultor.**

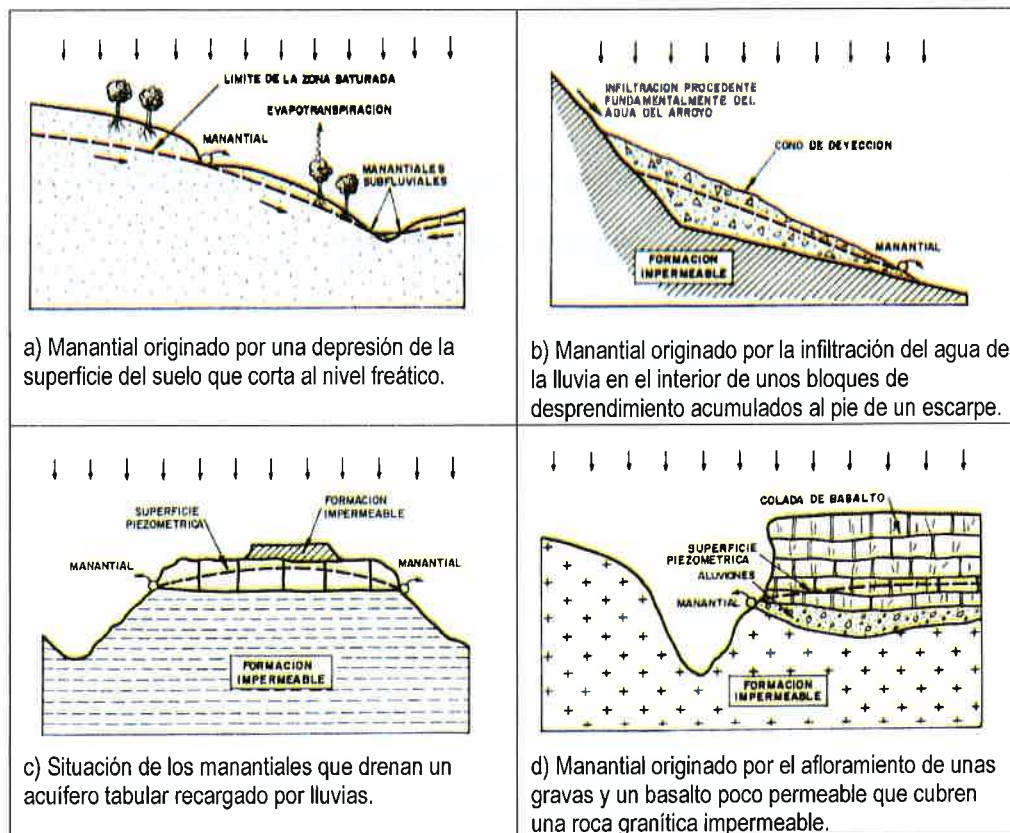
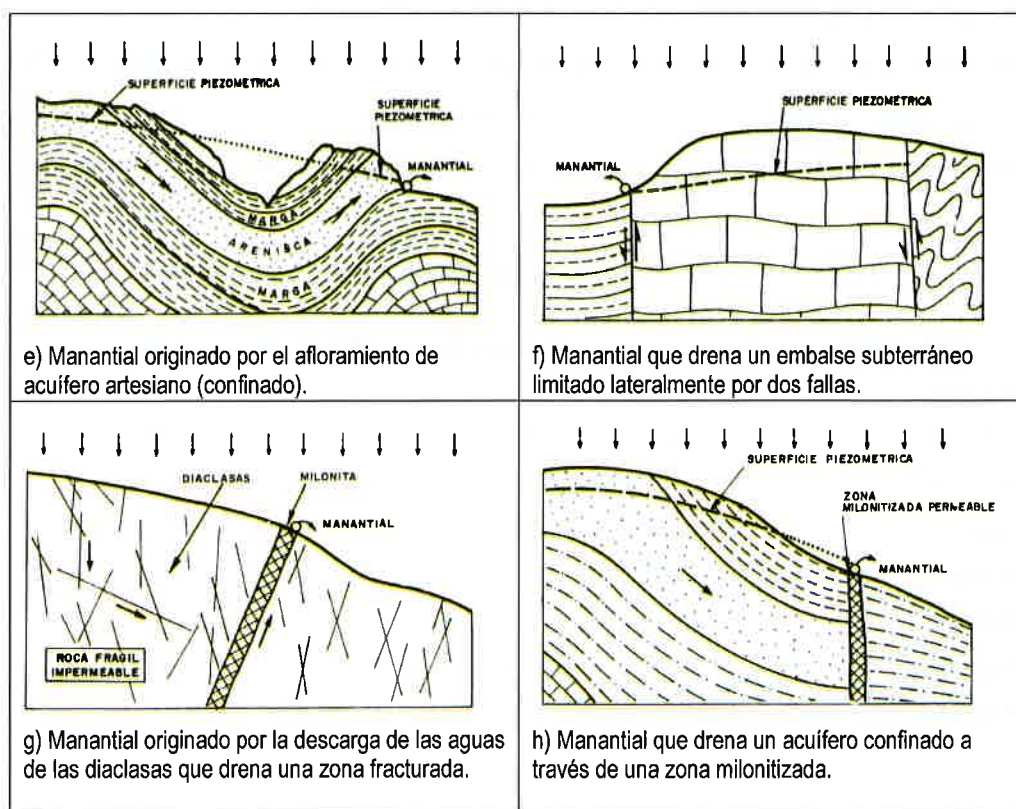
El funcionamiento de los manantiales resulta muy claro, si como antes se ha indicado, se tiene en cuenta que son simplemente el desagüe de un medio poroso que recibe una cierta recarga o infiltración. Así pues, los dos factores más importantes a considerar serán los parámetros geométricos e hidrológicos del embalse subterráneo y sus condiciones de recarga, casi siempre dependientes de la infiltración de las precipitaciones lluviosas. En la siguiente figura pueden verse algunos esquemas representativos de diversos tipos de manantiales (Figura 1).

**Figura 1. Origen de diversos tipos de manantiales**

El funcionamiento de los manantiales resulta muy claro, si como antes se ha indicado, se tiene en cuenta que son simplemente el desagüe de un medio poroso que recibe una cierta recarga o infiltración. Así pues, los dos factores más importantes a considerar serán los parámetros geométricos e hidrológicos del embalse subterráneo y sus condiciones de recarga, casi siempre dependientes de la infiltración de las precipitaciones lluviosas. En la siguiente figura pueden verse algunos esquemas representativos de diversos tipos de manantiales (Figura 1).

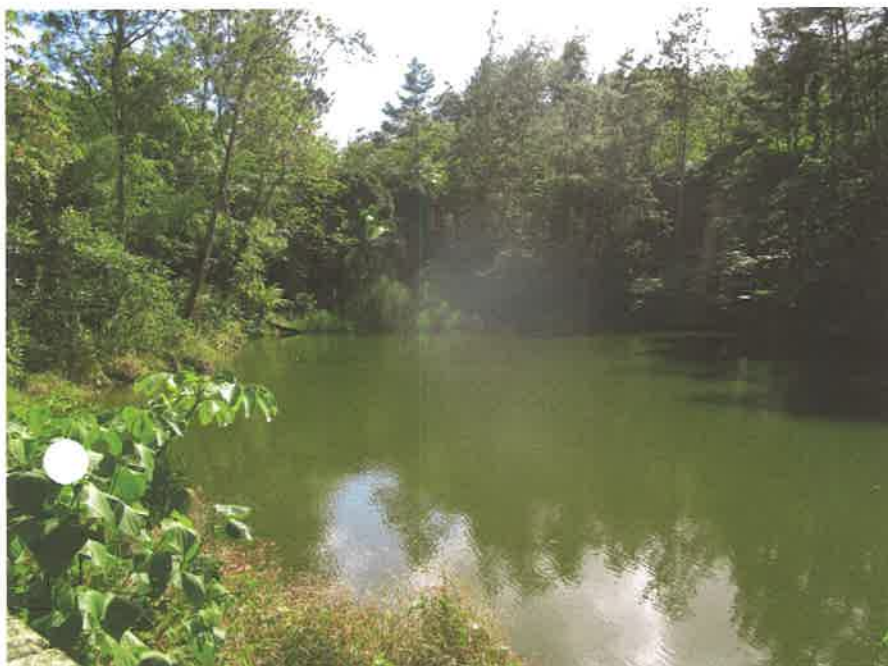
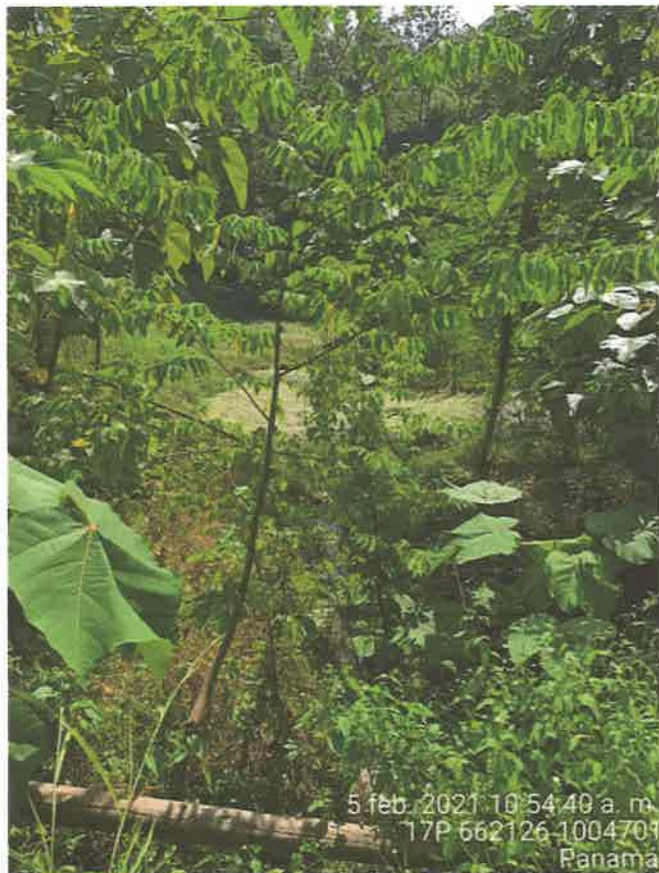
**Imagen No.1 y 2:** Lago Artificial Sin Nombre, Punto No. 1. Puente que conduce a la carretera interna del terreno del proyecto; Imagen del agua izquierda Lago Sin Nombre el 26-12-2018, y lado derecho imagen del cambio drástico visto el 5-2-2021.

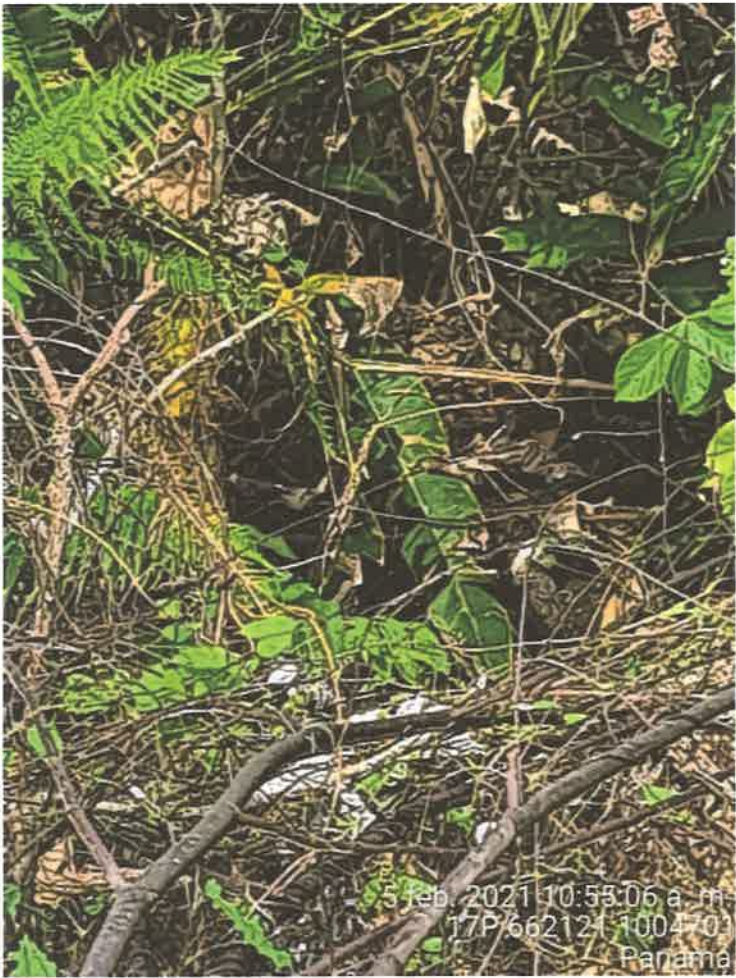
**Imagen No.3 y 4:** Lado izquierdo quebrada Sin Nombre que drenaba debajo de la alcantarilla colocada en el puente o cajón el 26-12-2018. Lado derecho imagen de como se observa dicha quebrada Sin Nombre el 5-2-2021.

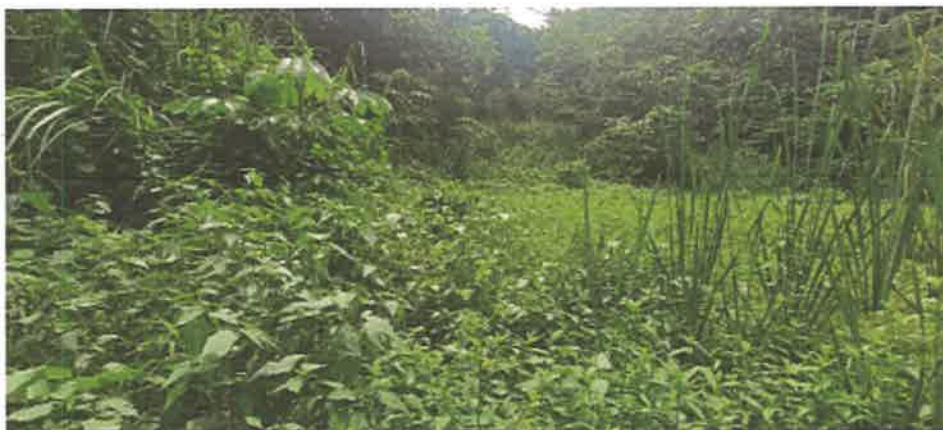
**Foto No.1. Área de Antiguo Estanque Sin Agua.**

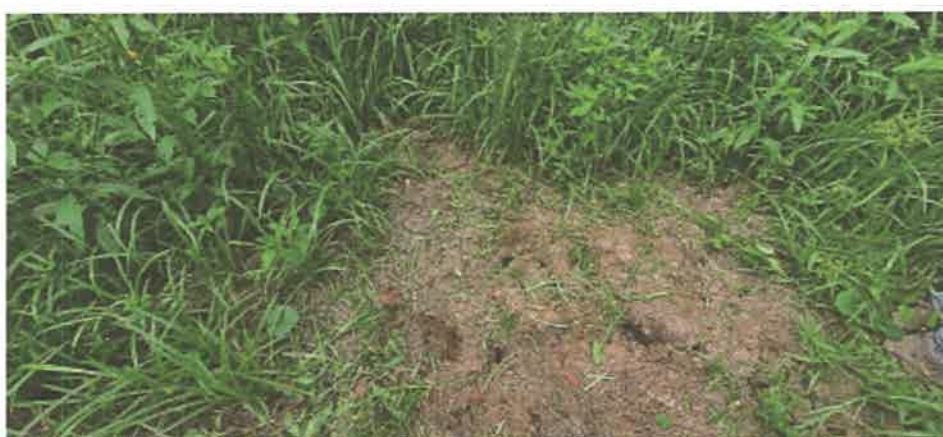
**Foto No.2. Área de Antiguo Estanque Sin Agua.**

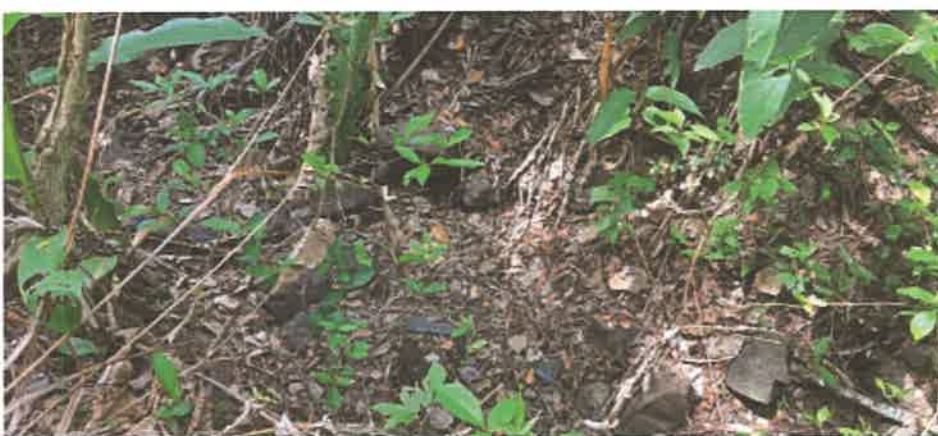
**Foto No.3. Área de Drenaje Natural Sin Agua.**

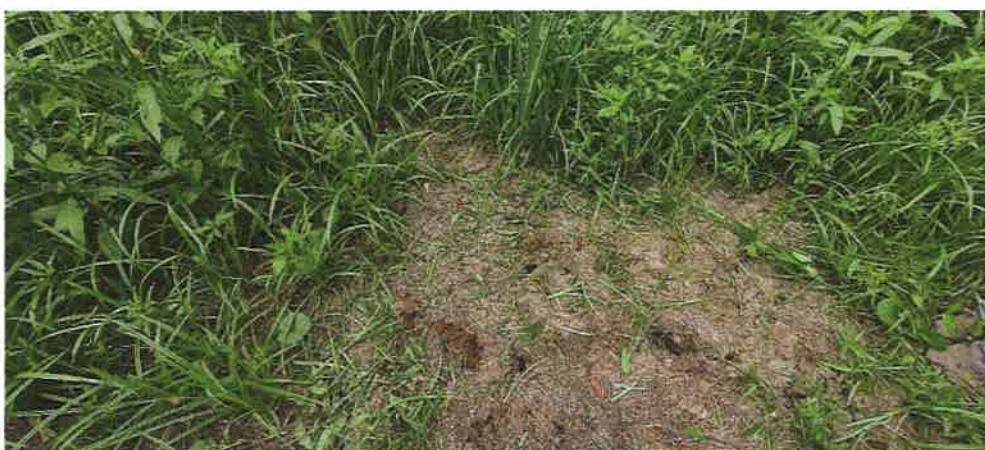
**Foto No.2. Área de Antiguo Estanque Sin Agua.**

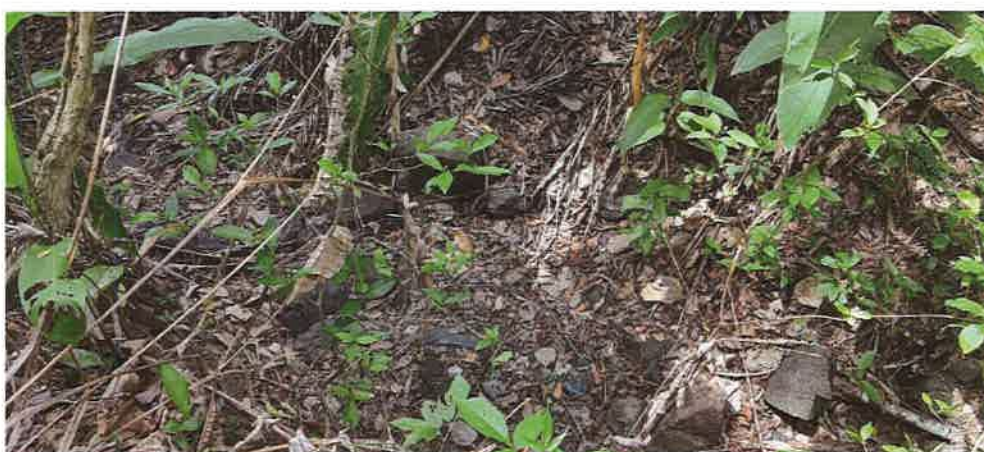
**Foto No.3. Área de Drenaje Natural Sin Agua.**

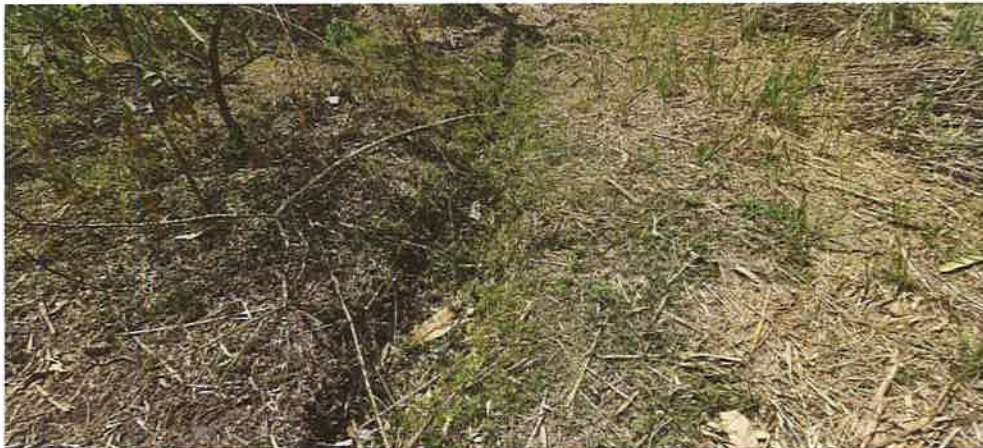
Foto No.4. Área de Drenaje Natural Sin Agua.

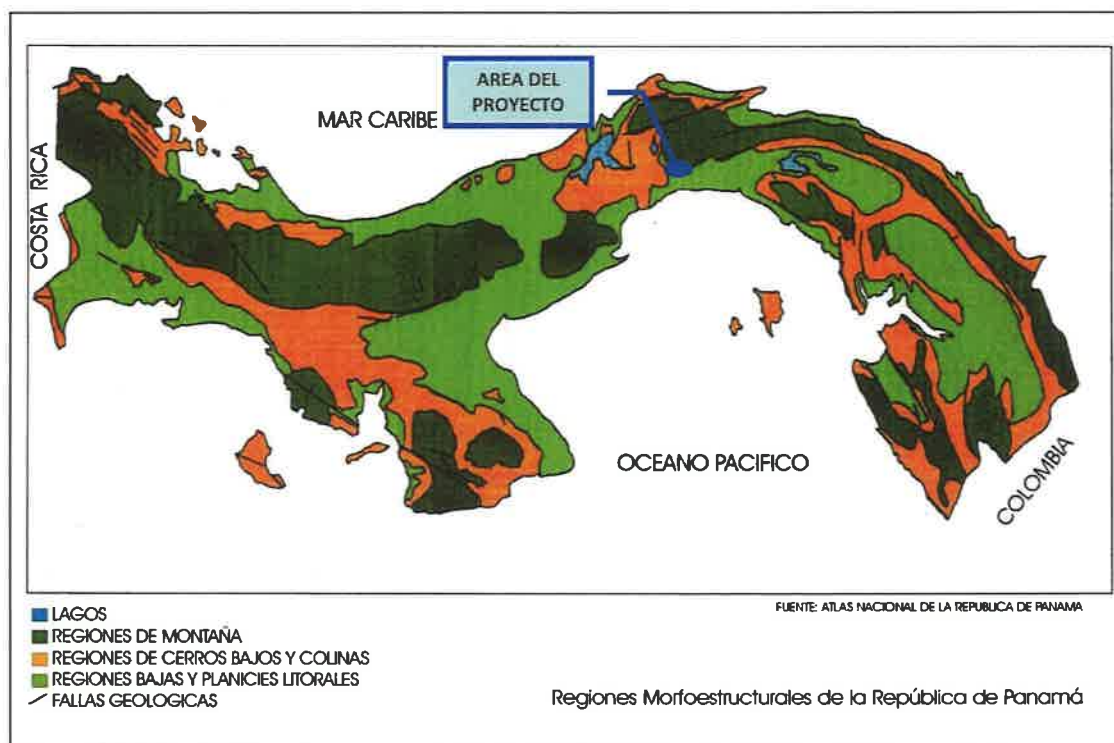
El área investigada morfoestructuralmente está representada por la unidad geomorfológica denominada como *Regiones de Cerros bajos y Colinas* (Figura 4). En el contexto estructural corresponde a litología de rocas sedimentarias y deposiciones volcánicas ubicadas morfocronológicamente en el Terciario Medio.

**Figura 4. Región Morfoestructural del área del Proyecto.**  
**Fuente: Mapa 4.1, Atlas Nacional de la República de Panamá, 2007.**

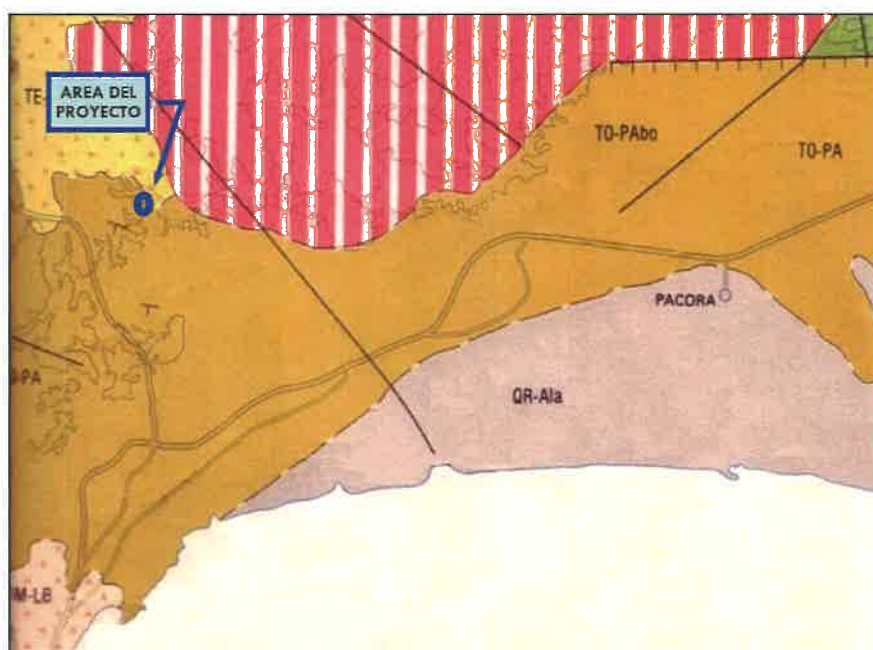
En el área de influencia del proyecto afloran rocas sedimentarias de la formación Panamá (TO-PA) fase marina. En general, está constituida por arenisca tobácea, lutita tobácea, caliza albacea y foraminífera e incidencia de capas piroclásticas depositadas en ambiente marino. El material aflorante en el área del proyecto es un aglomerado pobremente consolidado fácilmente erosionable por su matriz de ceniza volcánica no calcinada. La formación geológica Panamá fase marina, que se presenta en la zona evaluada y que han sido documentados en material fotográfico realizados durante la presente evaluación y que muestra afloramientos en la zona investigada es de la Época del Oligoceno Medio del Período Terciario con 28.1 millones de años de antigüedad según la escala de tiempo geológico (Figura 5).

**Figura 5. Mapa Geológico del Área del Proyecto**  
Fuente: Mapa Geológico de la República de Panamá, DGRM, 1991.

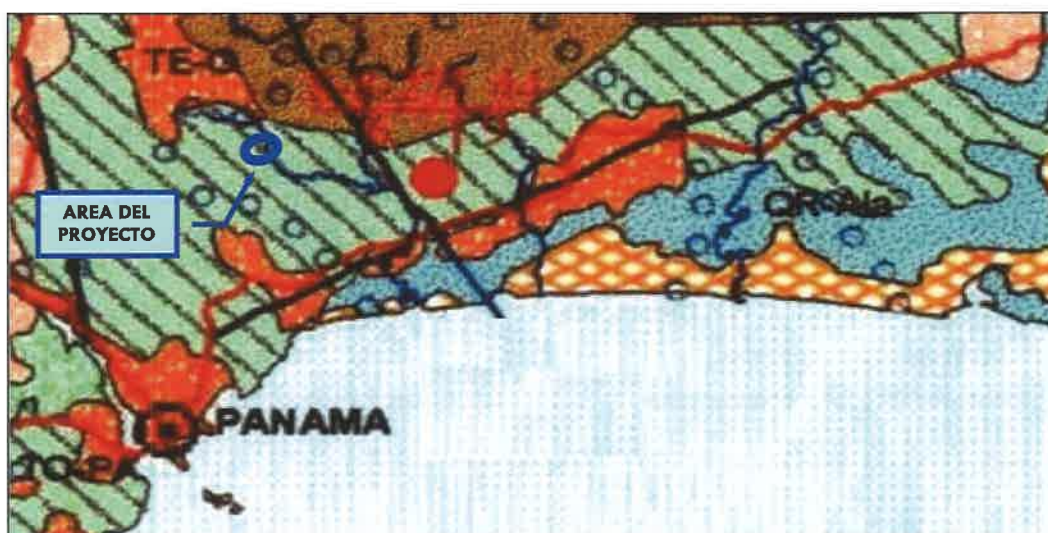
Se trata de “Áreas con acuíferos locales, continuos o discontinuos de productividad limitada,  $Q = 3 - 5 \text{ m}^3/\text{h}$  (13 - 22 gpm), con permeabilidad baja, pertenecientes al grupo

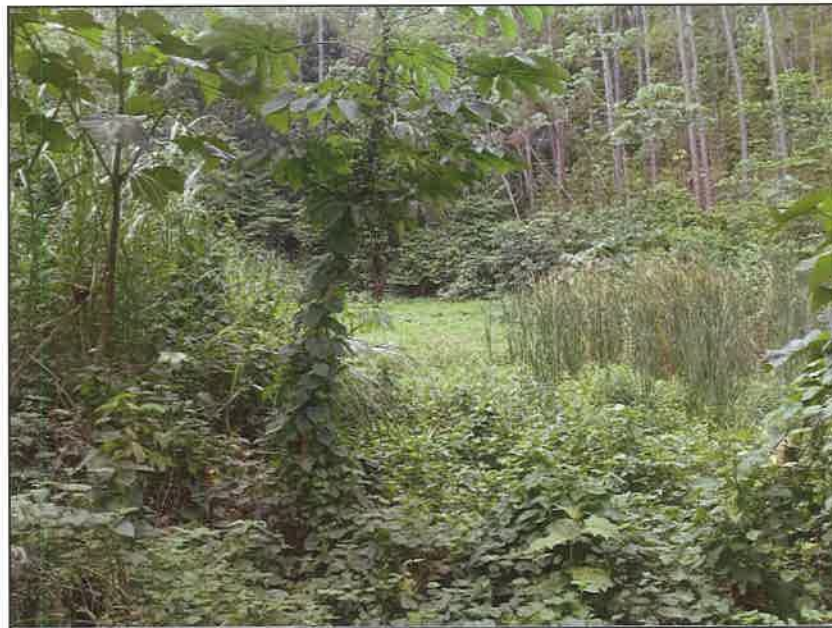
En el área de acceso al proyecto se observó sobre una depresión del terreno un camellón con una alcantarilla para permitir el flujo de este drenaje natural (Figura 9).

**Figura 9. Vista general del drenaje natural que se utilizó anteriormente para retener agua de manera artificial. Fuente: Equipo Consultor, 2021.**

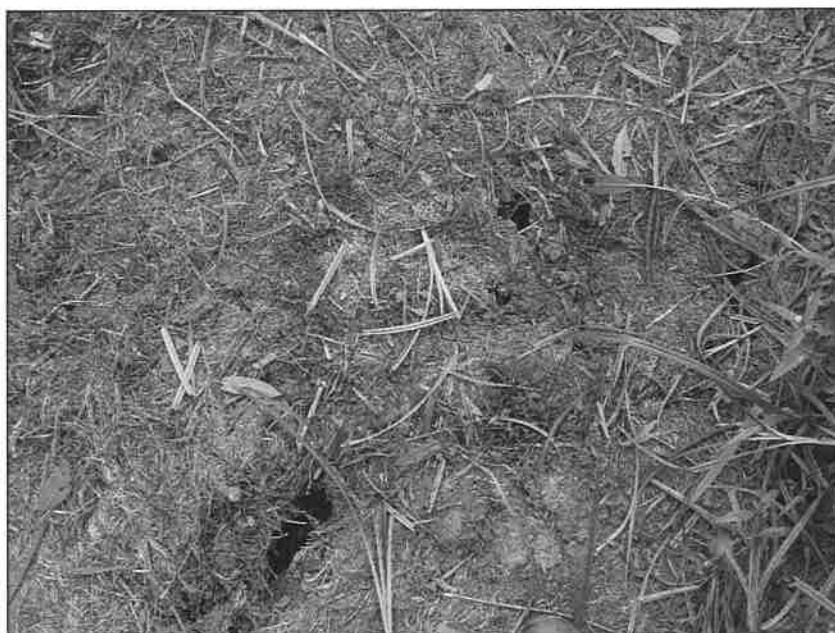
El fondo de esta depresión está cubierto de pasto verde en brotes tiernos, tiene forma elíptica orientada al noroeste con unos 20 m de largo y 10 m de ancho, que puede apreciarse en la Figura 9, que enfoca su vista general. Mientras tanto, la Figura 10 sobre las coordenadas UTM 662139 E 1004695 N, da fe de la condición de este drenaje, pues en ella puede verse un suelo desecado sin flujo de agua, que presenta agrietamiento.

**Figura 10. Punto más bajo frente a la alcantarilla, donde puede apreciarse la sequedad del fondo de este drenaje. Fuente: Equipo Consultor, 2021.**

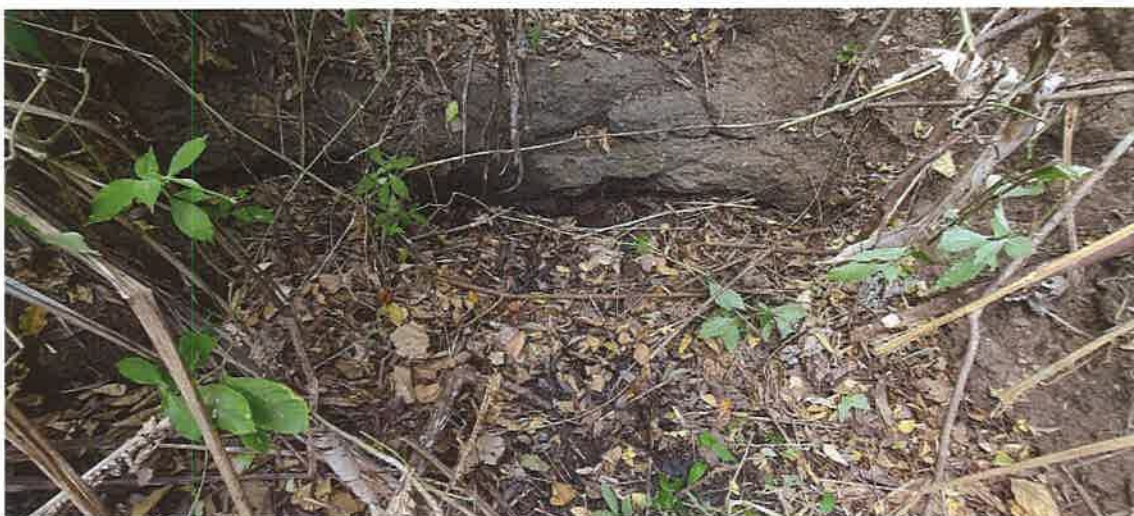
**Foto No.1. Inicio del Drenaje Natural. Coordenadas UTM 662425 E – 1004573N**

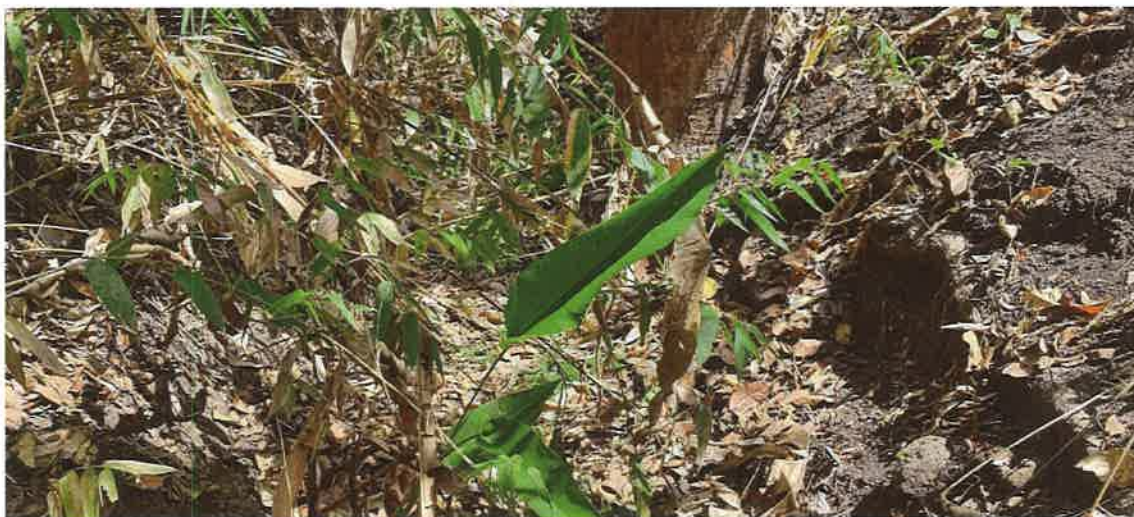
**Foto No.2. Recorrido del Drenaje Natural. Coordenadas UTM 662451 E – 1004572 N**

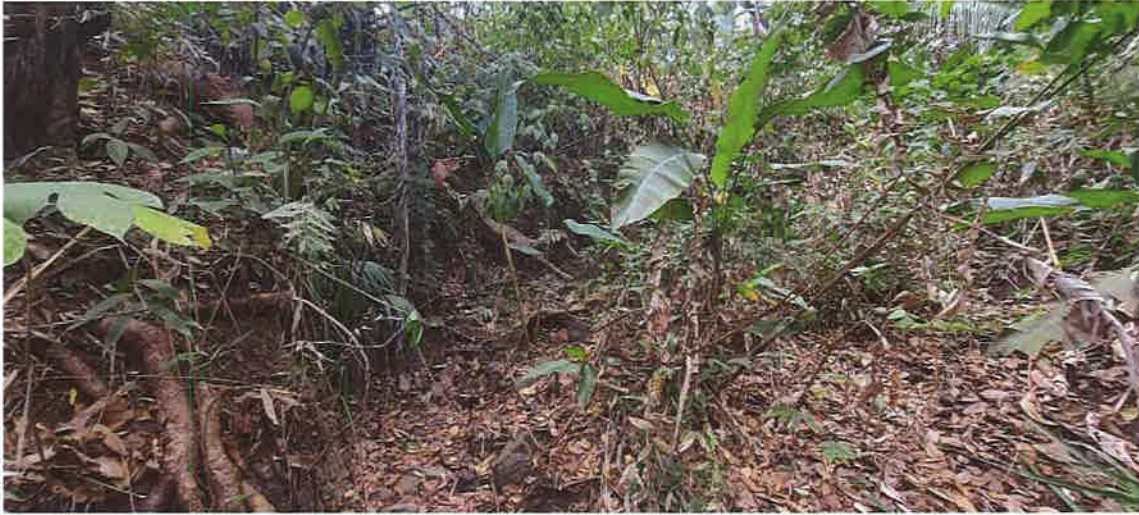
**Foto No.3. Recorrido del Drenaje Natural. Coordenadas UTM 662480 E – 1004602 N**
