REPÚBLICA DE PANAMÁ  
MINISTERIO DE AMBIENTE

RESOLUCIÓN No. DEIA-NA-RECON- 006 - 2021  
De 18 de AGOSTO de 2021

Por la cual se resuelve el recurso de reconsideración, presentado por la sociedad **INMOBILIARIA MILLA 9, S.A.**, contra de la Resolución No. **DEIA-IA-042-2021** de 2 de julio de 2021, por la cual se aprueba el Estudio de Impacto Ambiental (EsIA), categoría II, denominado: **ACONDICIONAMIENTO DE TERRENO PARA FUTURO DESARROLLO – MILLA 9- FASE II.**

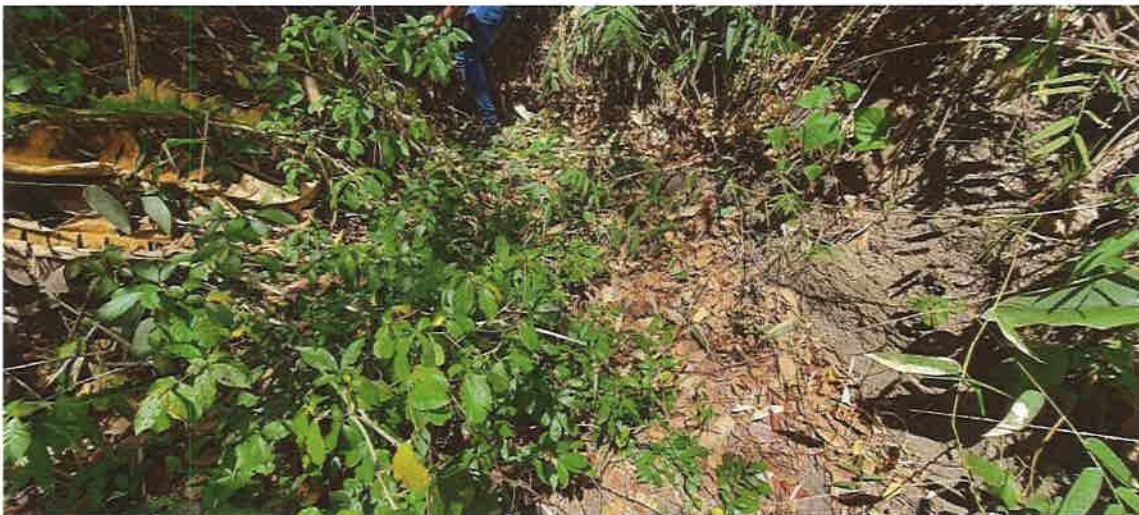
**Foto No.4. Recorrido Drenaje Natural. Coordenadas UTM 662489 E – 1004606 N**

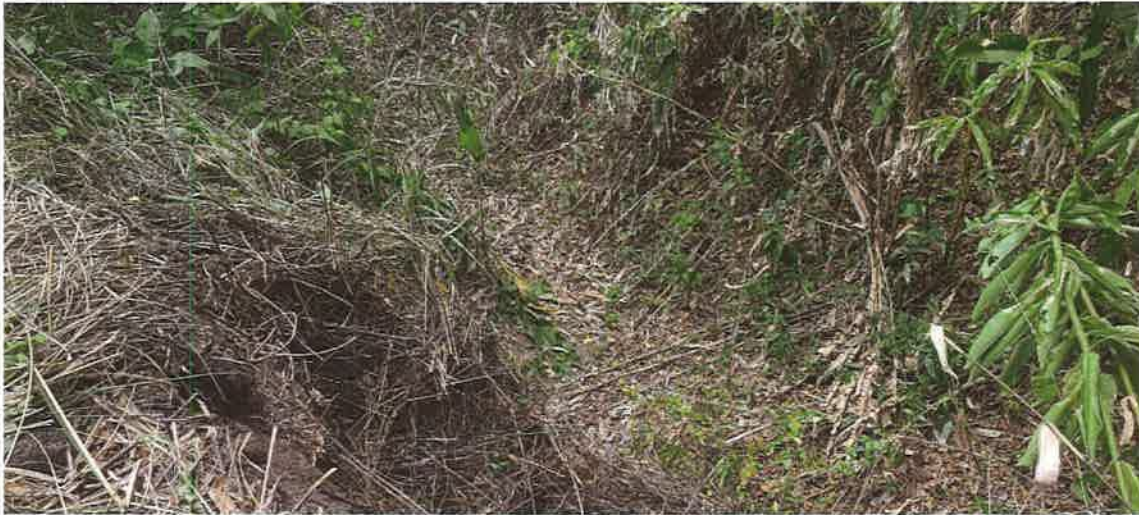
**Foto No.5. Recorrido Drenaje Natural. Coordenadas UTM 662490 E – 1004609 N**

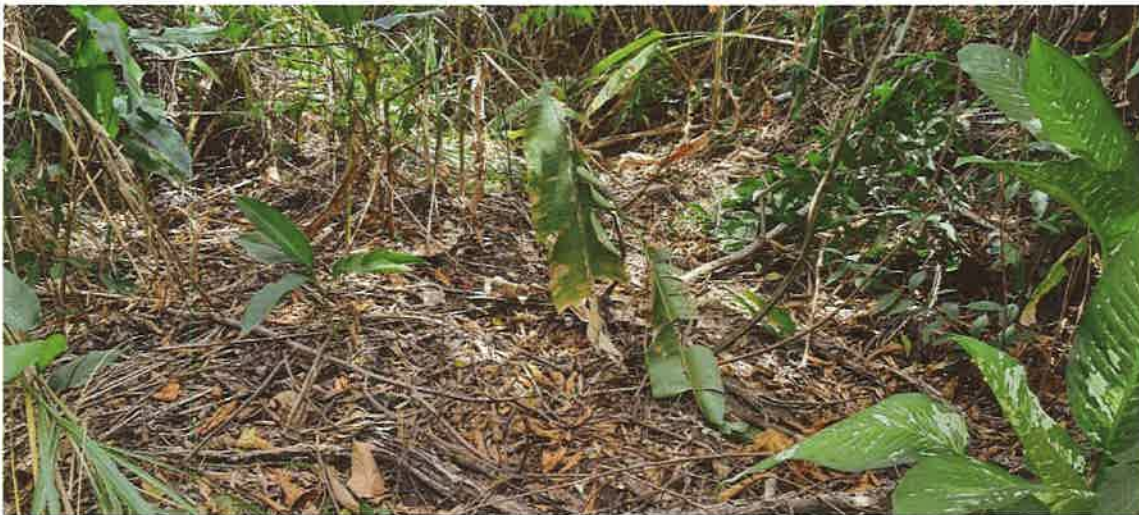
**Foto No.6. Recorrido del Drenaje Natural. Coordenadas UTM 662503 E – 1004599 N**

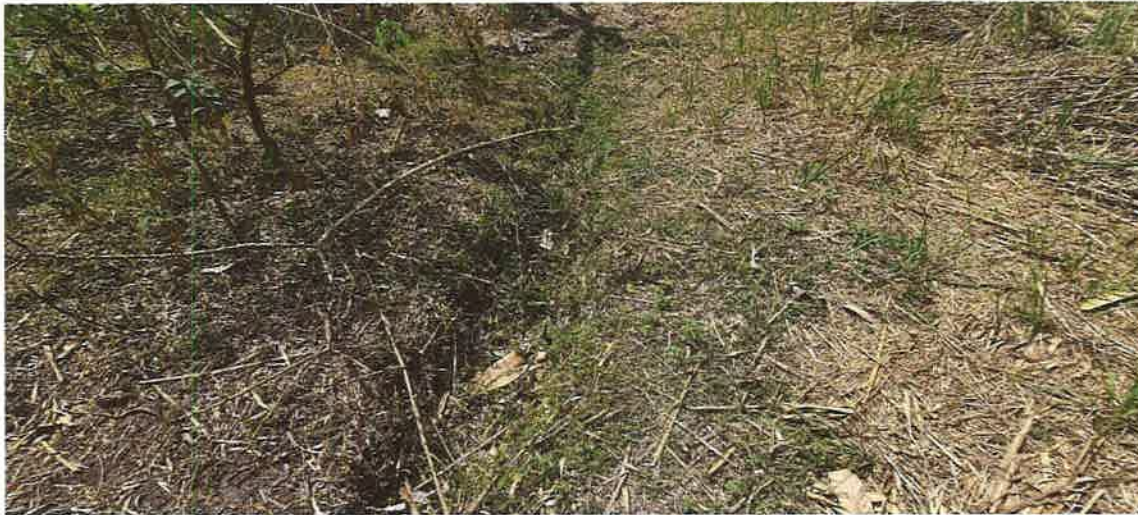
**Foto No.7. Recorrido del Drenaje Natural. Coordenadas UTM 662540 E – 1004615 N**

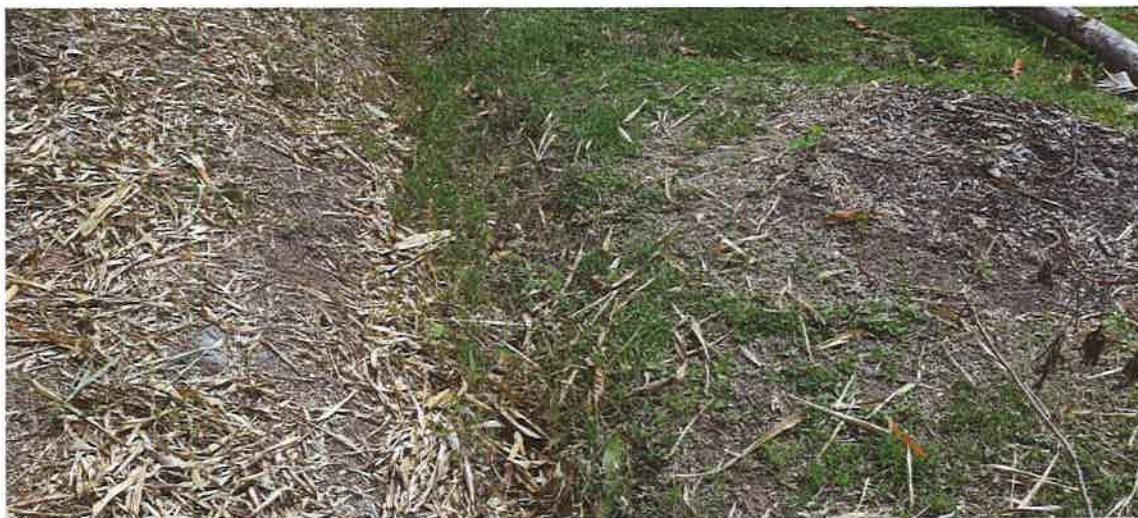
**Foto No.8. Recorrido FINAL del Drenaje Natural Dentro del Polígono del Proyecto.  
Coordenadas UTM 662553 E – 1004644 N**

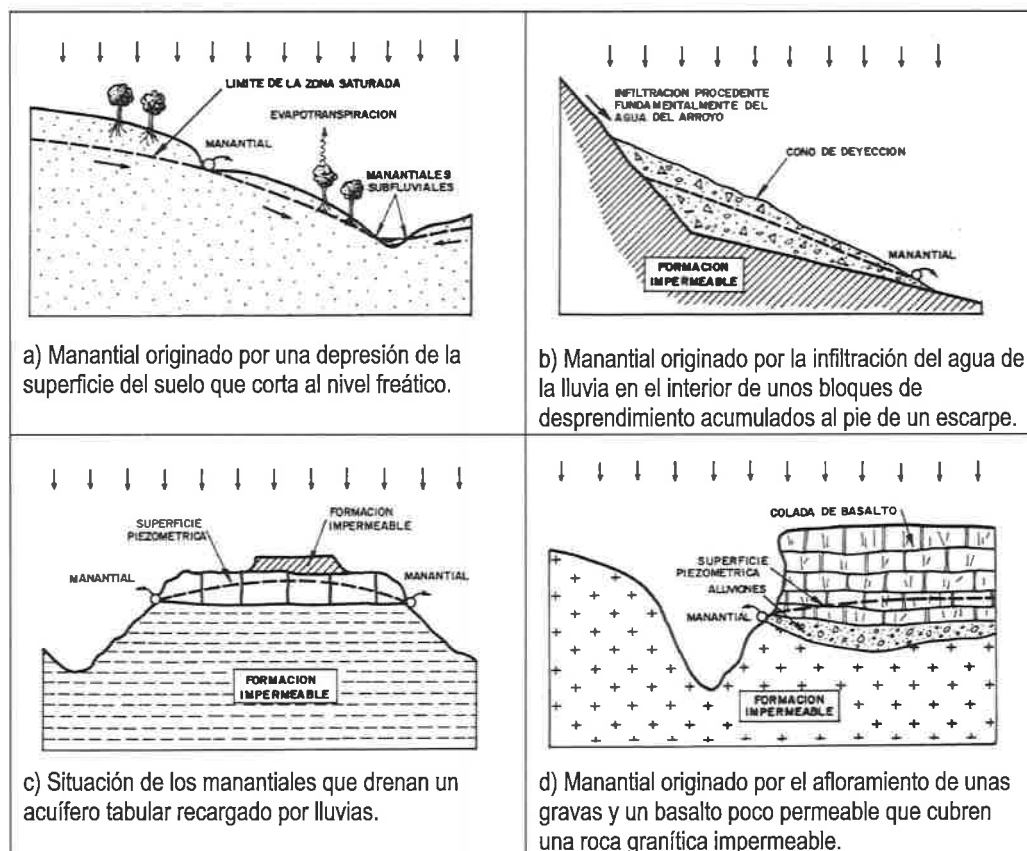
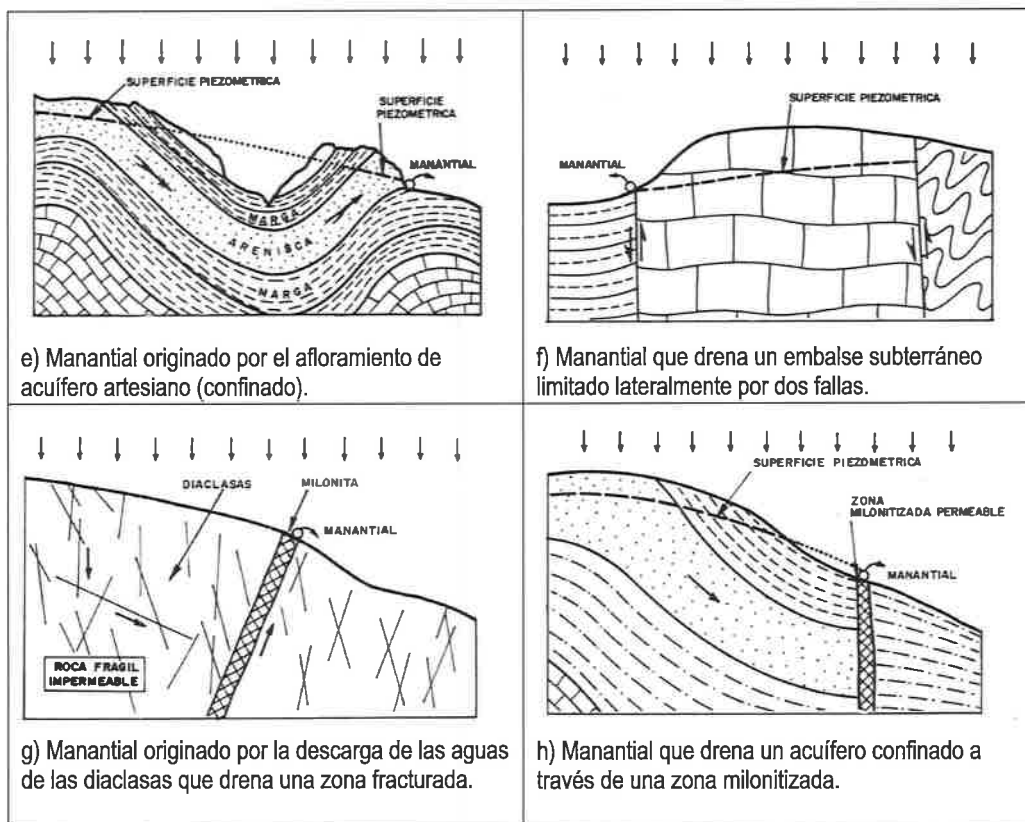
El funcionamiento de los manantiales resulta muy claro, si como antes se ha indicado, se tiene en cuenta que son simplemente el desagüe de un medio poroso que recibe una cierta recarga o infiltración. Así pues, los dos factores más importantes a considerar serán los parámetros geométricos e hidrológicos del embalse subterráneo y sus condiciones de recarga, casi siempre dependientes de la infiltración de las precipitaciones lluviosas. En la siguiente figura pueden verse algunos esquemas representativos de diversos tipos de manantiales (Figura 1).

**Figura 1. Origen de diversos tipos de manantiales**

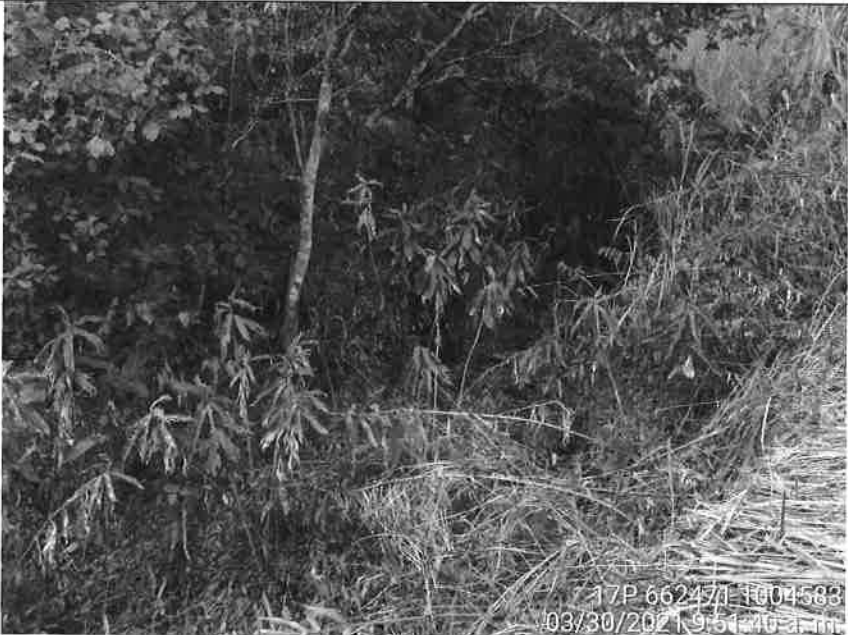
| COORDENADA DE UBICACIÓN UTM (WGS-84): | IMÁGENES TOMADAS EN EL SITIO. |
|---|---|
| 662471 m E<br>1004583 m N | <div></div> <p>Foto 1. Se observó el lugar señalado como la quebrada Sin Nombre.</p> |

- La protección y conservación de los cauces hídricos permanentes o intermitentes está regulado por la ley forestal 1 del 3 de febrero de 1994.
- El bosque de galería observado en la servidumbre del cauce hídrico denominado quebrada Sin Nombre cuenta con las características forestales de un bosque secundario con desarrollo intermedio.
- La conservación del área señalada como quebrada Sin Nombre permitirá al proyecto evitar futuras inundaciones al proyecto y a las viviendas colindantes al polígono a desarrollar.

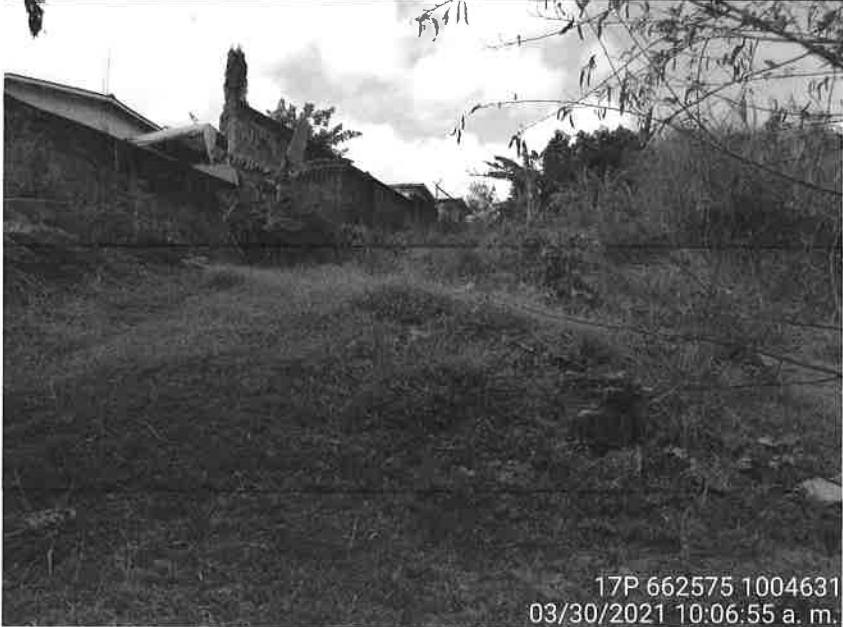
| <p>662575 m E<br/>1004631 m N</p> | <p>17P 662575 1004631<br/>03/30/2021 10:06:55 a. m.</p> <p>Foto 5. Observamos las viviendas colindantes al proyecto.</p> |

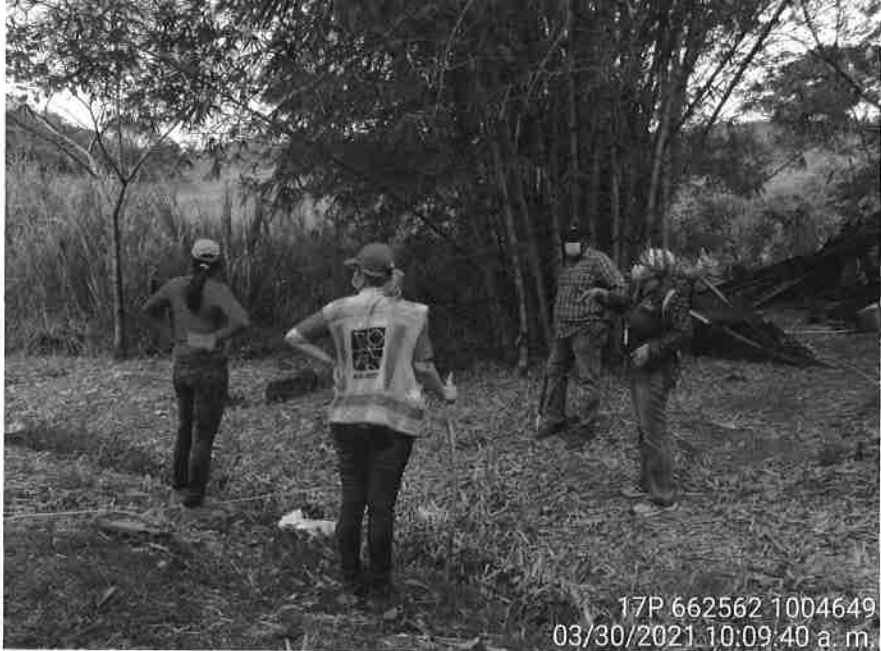
| <p>662562 m E<br/>1004649 m N</p> | <p>17P 662562 1004649<br/>03/30/2021 10:09:40 a. m.</p> <p>Foto 6. Observamos la vegetación existente dentro de la cuenca de la denominada quebrada Sin Nombre.</p> |

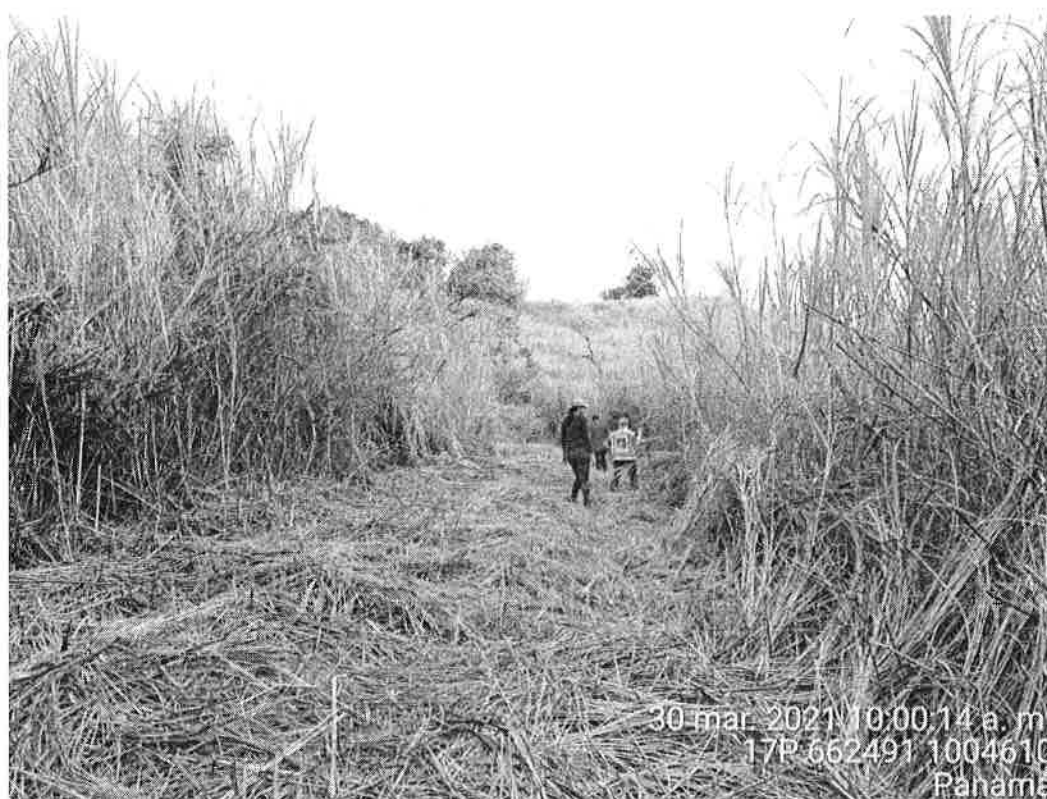
Imagen No.1 Vista de la trocha entre paja blanca o canalera dentro de proyecto para llegar quebrada Sin Nombre, que aparece en el plano que drena y pasa por la Barriada Praderas del Rocío, hasta unirse al río Las Lajas, inspección del 30 de marzo de 2021.

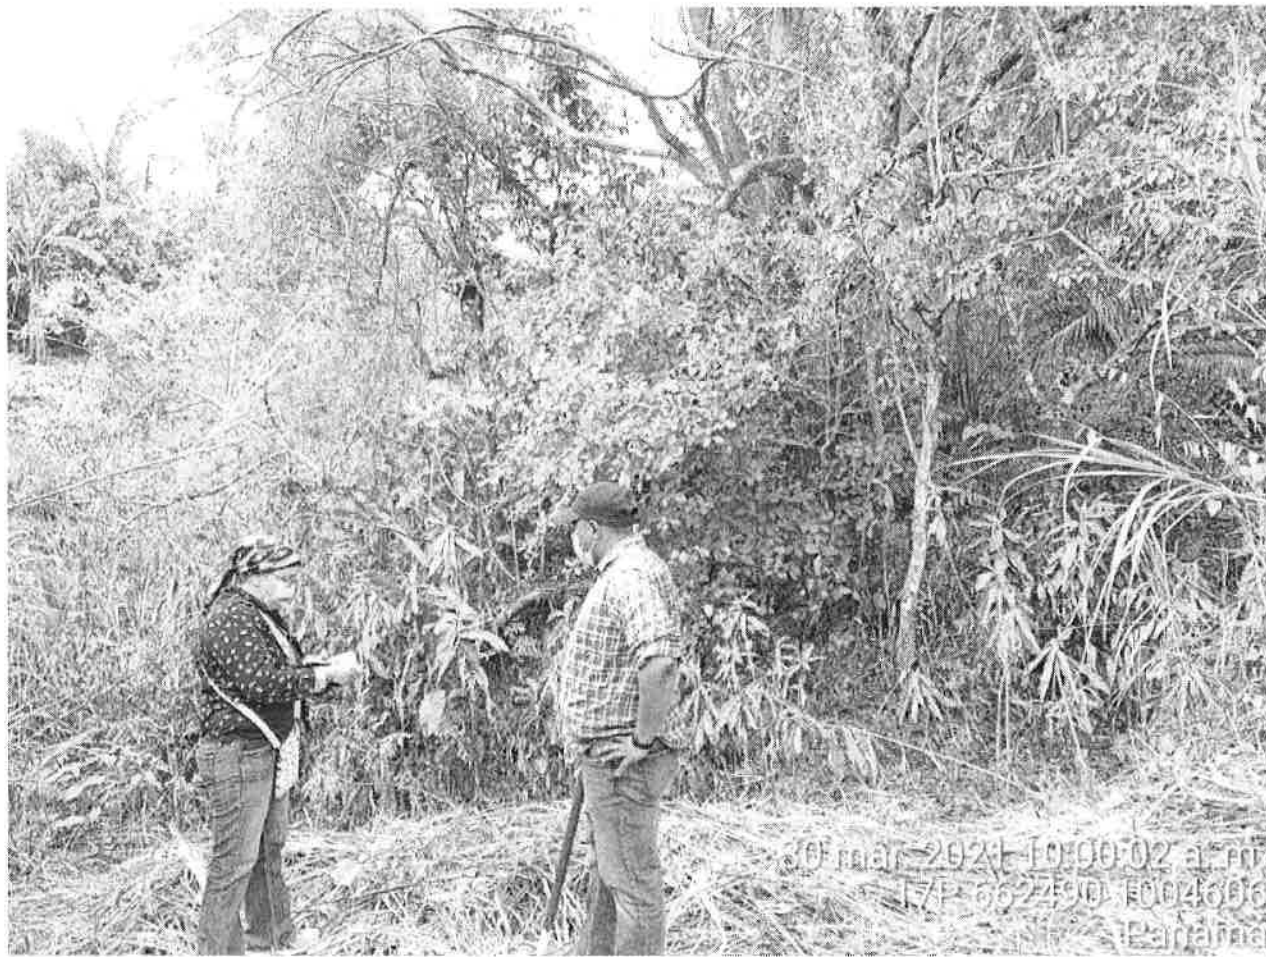
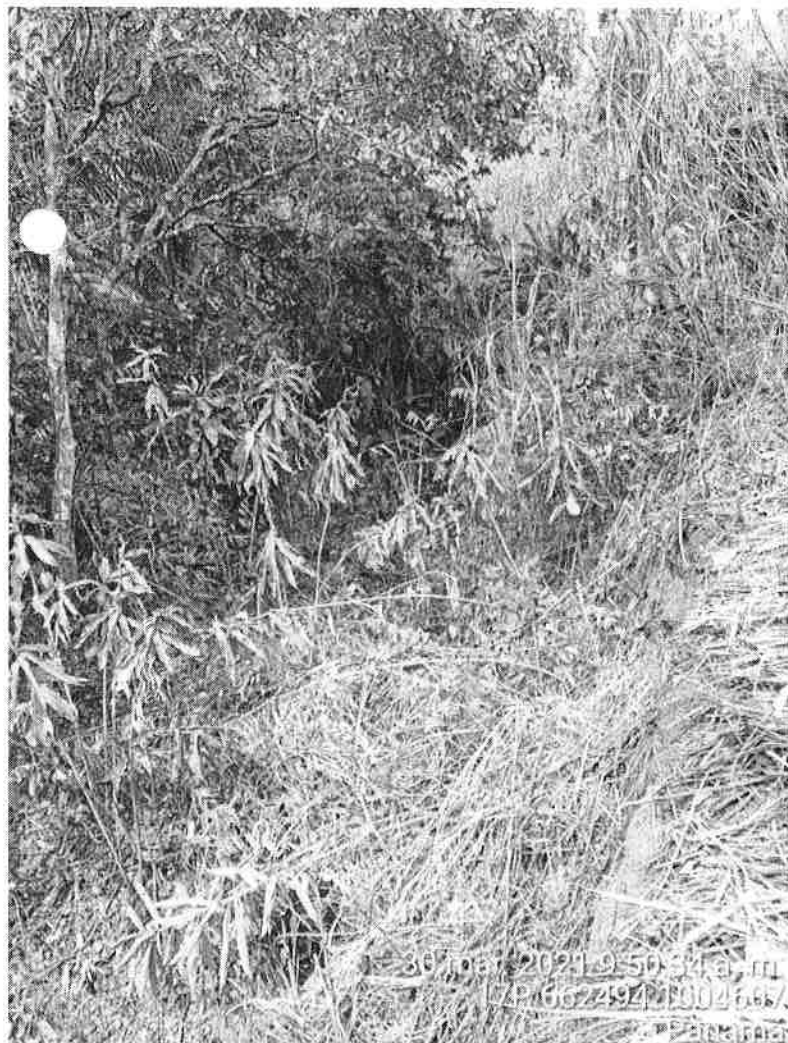
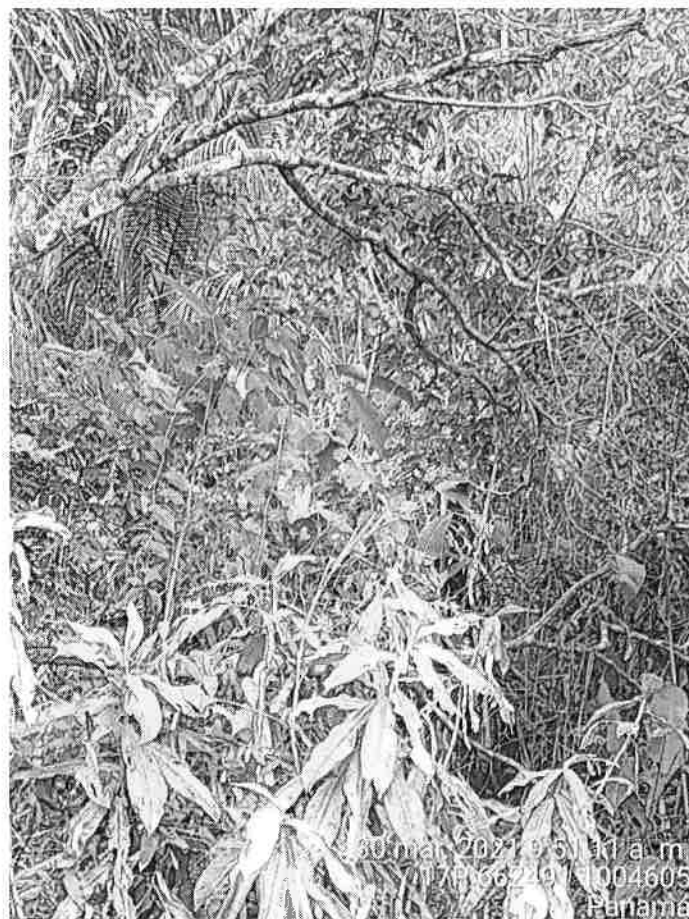
Imagen No.2, 3 y 4: Bosque de galería que bordea la quebrada Sin Nombre que aparece en el plano que drena y pasa por la Barriada Praderas del Rocío, hasta unirse al río Las Lajas, en la parte alta.

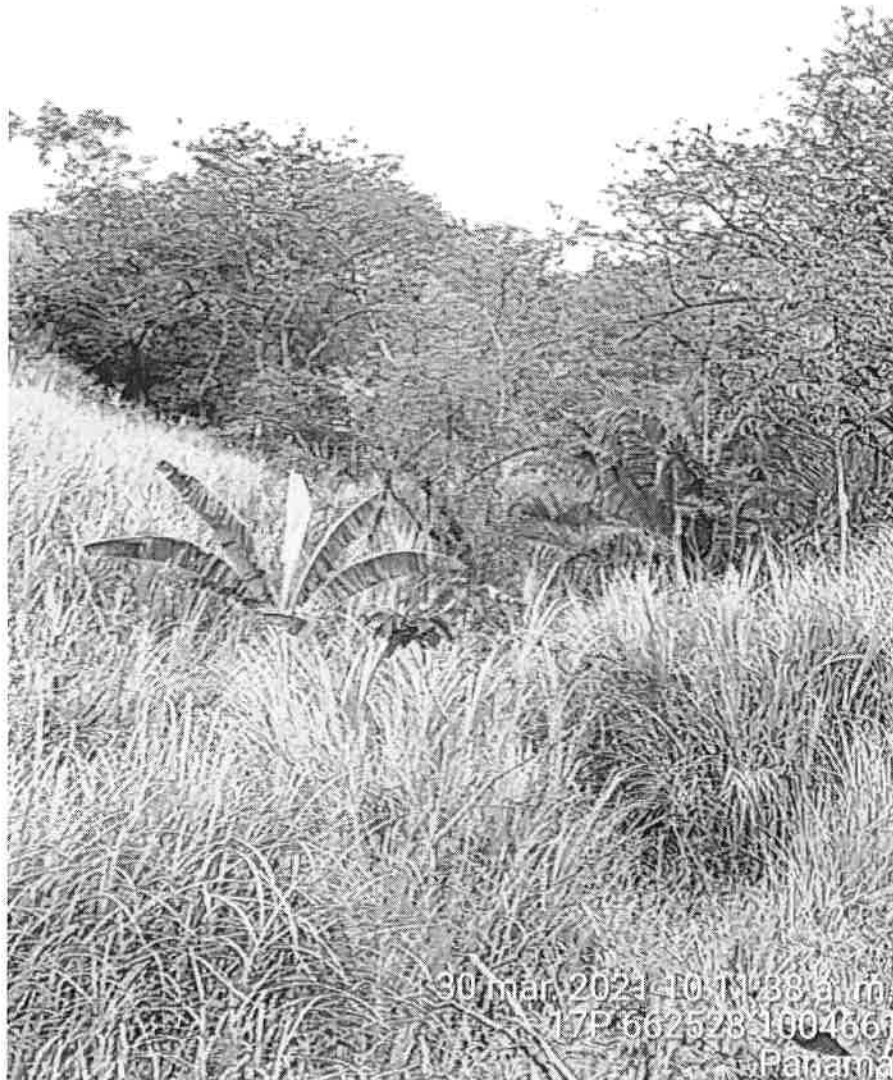
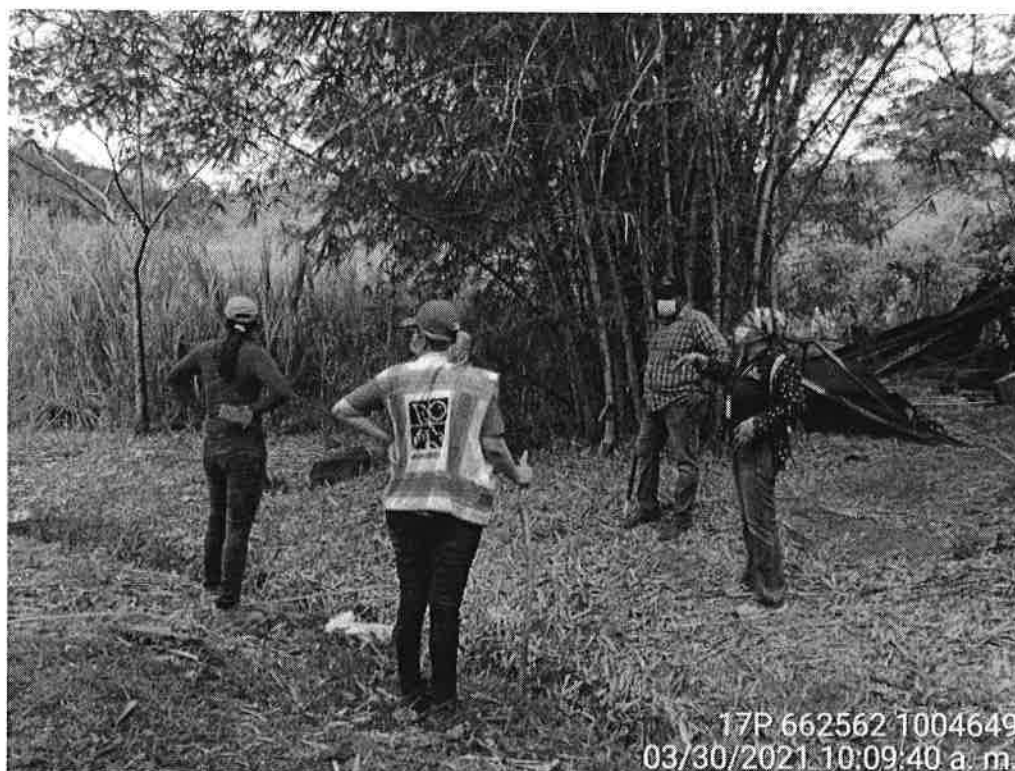
Imagen No.5: Se observa en la parte alta un bosque de galería abundante que bordea la quebrada Sin Nombre que aparece en el plano que drena y pasa por la Barriada Praderas del Rocío, hasta unirse al río Las Lajas. Luego hacia las partes bajas va desapareciendo hasta llegar al final de la propiedad.

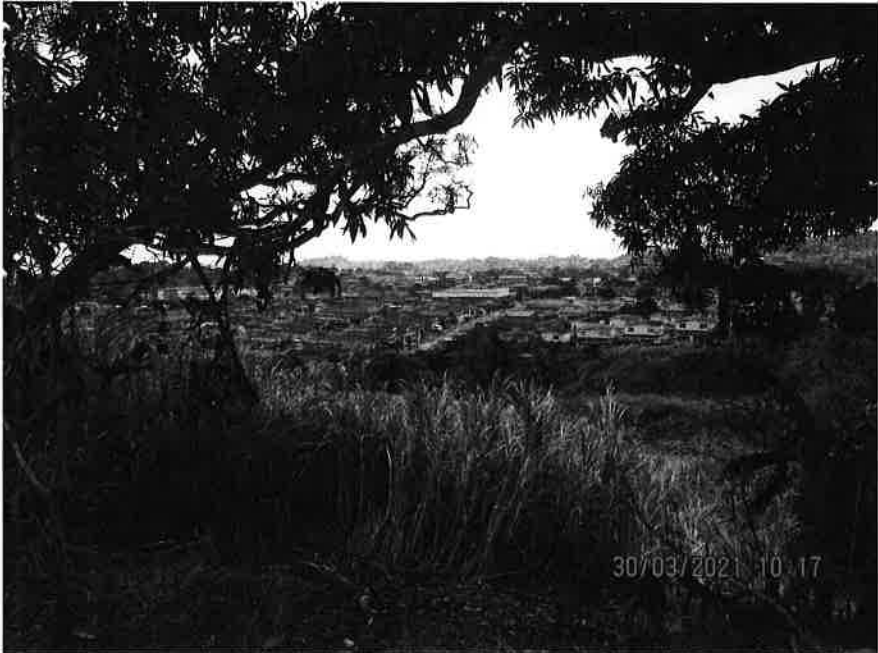
| COORDENADA DE UBICACIÓN UTM (WGS-84): | IMÁGENES TOMADAS EN EL SITIO. |
|---|---|
| 662455 m E<br>1004717 m N | <div></div> <div></div> <p>Fotos 1 y 2. Vegetación observada en la sección del terreno inspeccionada.</p> |

- La vegetación existente en el área del terreno propuesta para realizar el recorrido en esta inspección corresponde a rastrojos, gramíneas y algunos árboles dispersos.
- Se verificó la existencia del cauce de una quebrada la cual no contaba con agua al momento de la inspección, dicho cauce mantiene vegetación.
- Durante la inspección se obtuvieron algunas coordenadas que determinan la ubicación de algunas secciones del cauce de la quebrada dentro del polígono del proyecto.

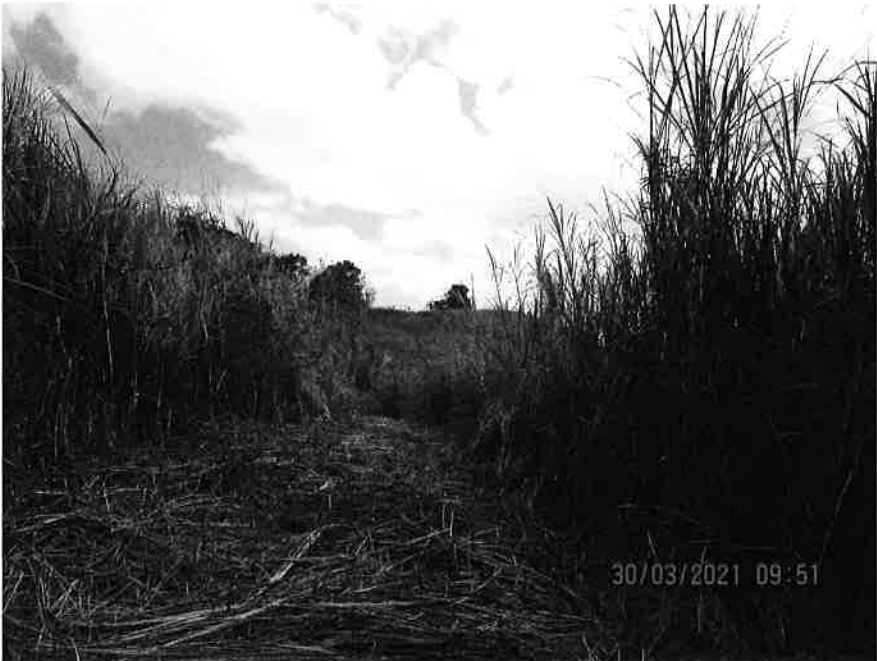
| <div>662508 m E<br/>1004666 m N</div> | <div></div> <div>Foto 3. Terreno con pendientes irregulares.</div> |

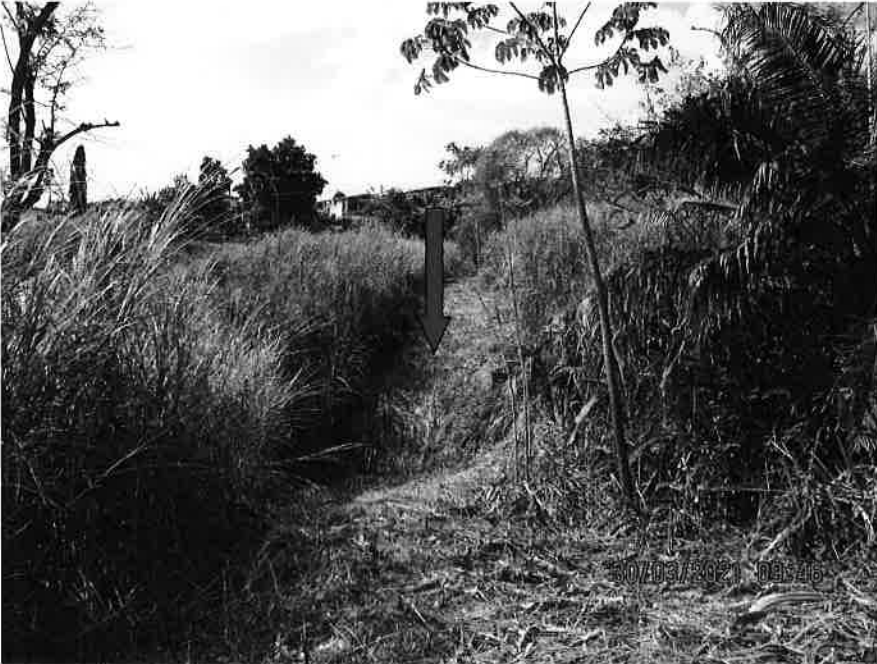
| <div>662486 m E<br/>1004655 m N</div> | <div></div> <div>Foto 4. Drenaje natural en la sección del polígono del proyecto inspeccionada.</div> |

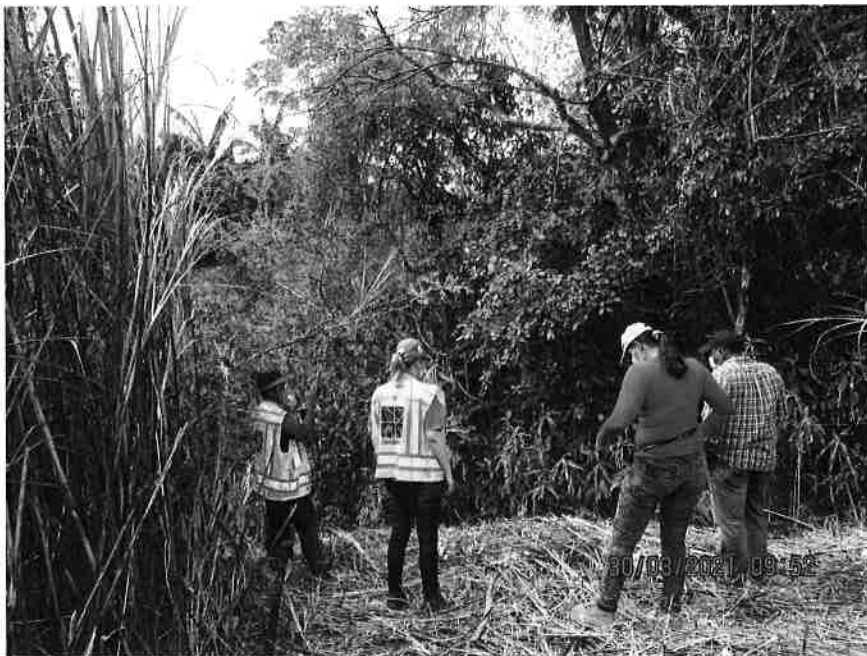
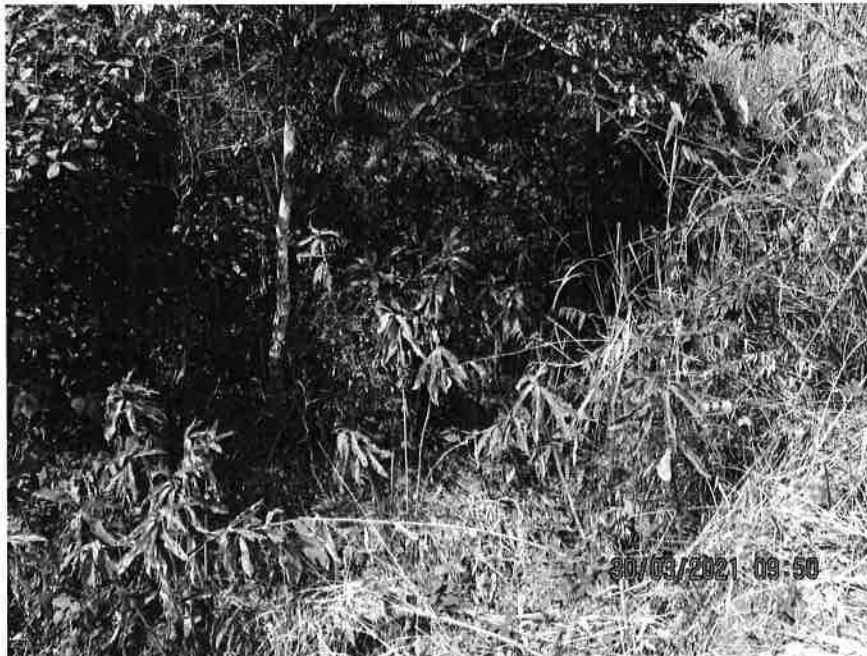
Fotos 5 y 6. Quebrada estacional observada durante la inspección dentro del terreno.

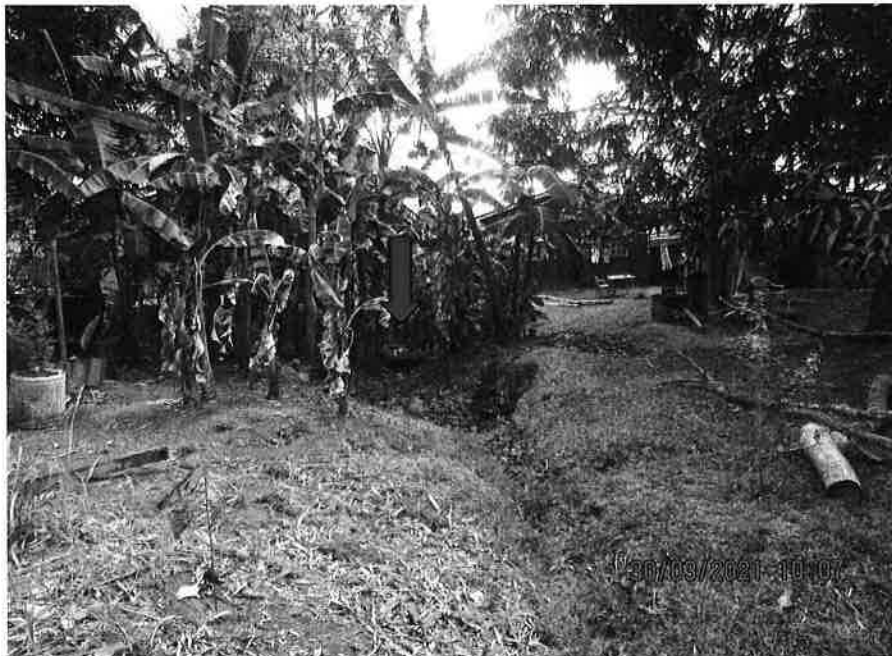
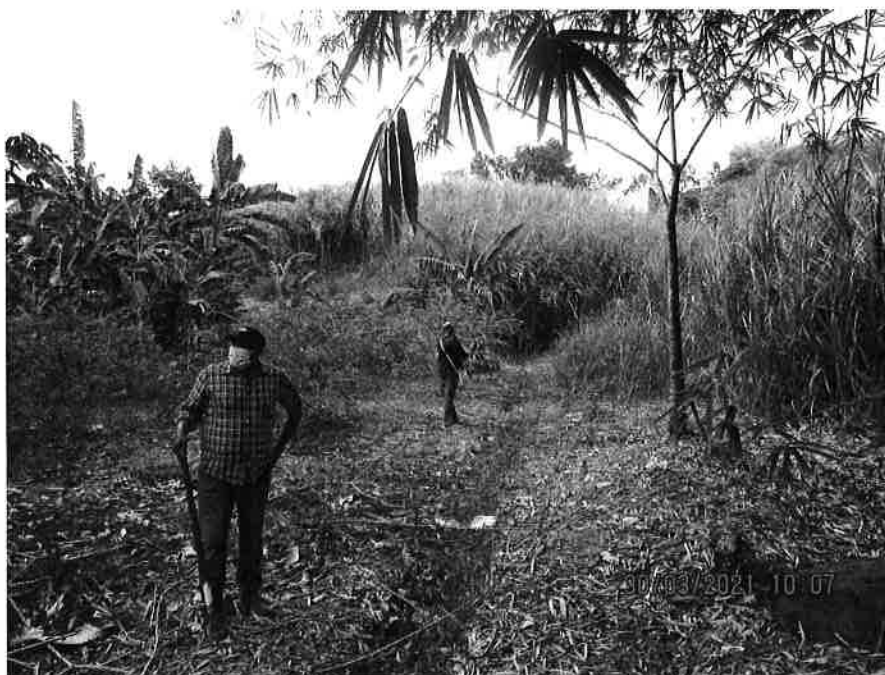
Fotos 7 y 8. Cauce de la quebrada identificada, sobre la misma se observó un tanque séptico.

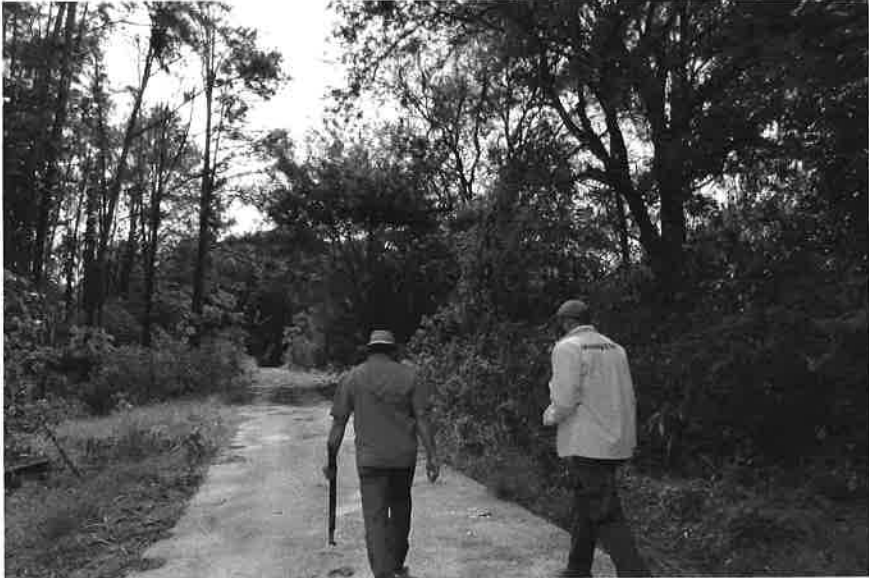
| <p>662089 m E<br/>1004662 m N</p> | <p>Foto 4. Observamos la vegetación existente en el polígono.</p> |

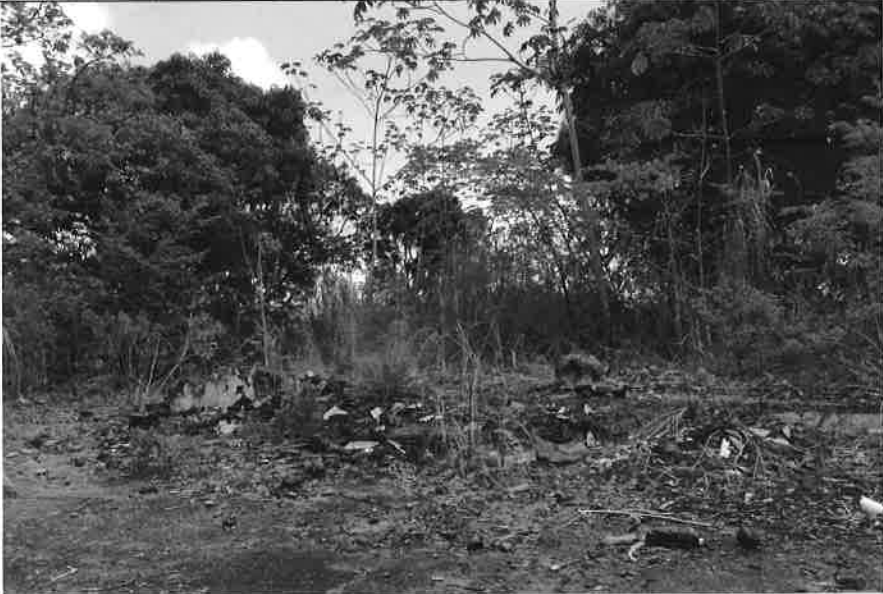
| <p>662230 m E<br/>1004855 m N</p> | <p>Foto 5. Observamos infraestructuras demolidas dentro del polígono.</p> |

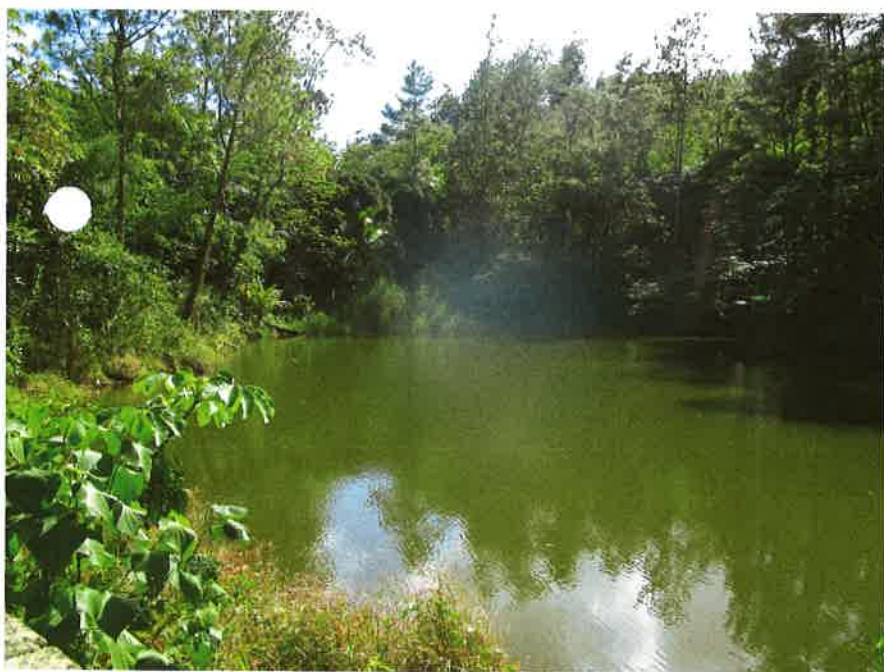
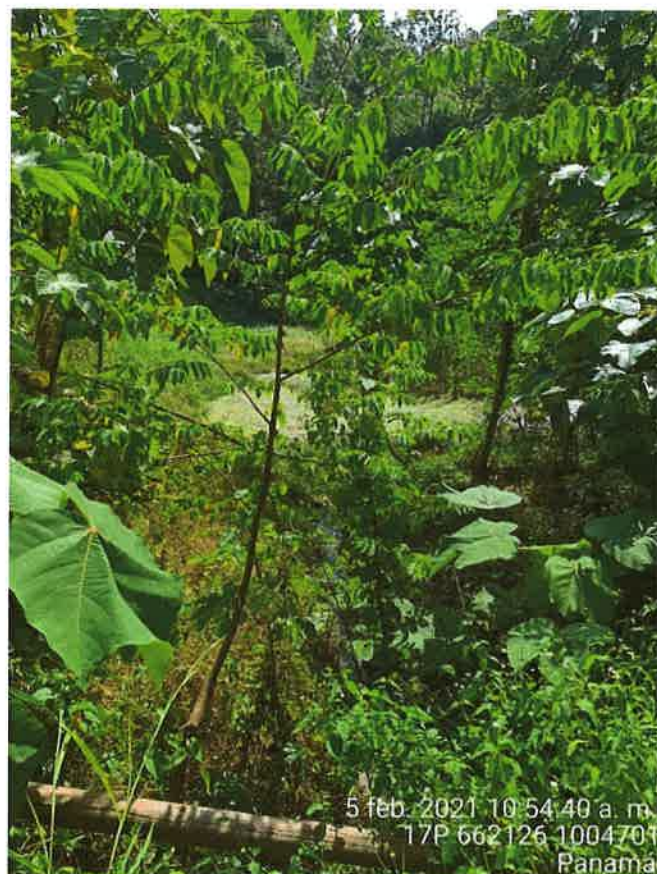
Imagen No.3 y 4: Lago Sin Nombre, Punto No. 1. Puente que conduce a la carretera interna del terreno del proyecto; Imagen del agua izquierda Lago Sin Nombre el 26-12-2018, y lado derecho imagen del cambio drástico visto el 5-2-2021.

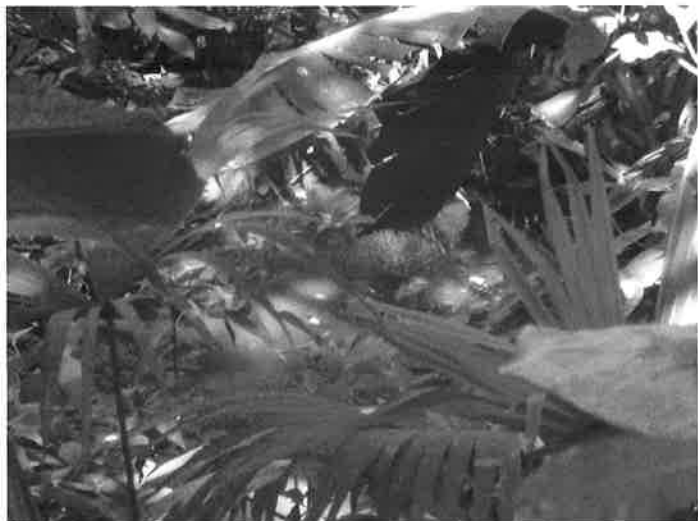
Imagen No.5: Quebrada Sin Nombre que drenaba debajo de la alcantarilla colocada en el puente o cajón el 26-12-2021. Lado derecho imagen de como se observa dicha quebrada Sin Nombre el 5-2-2021.

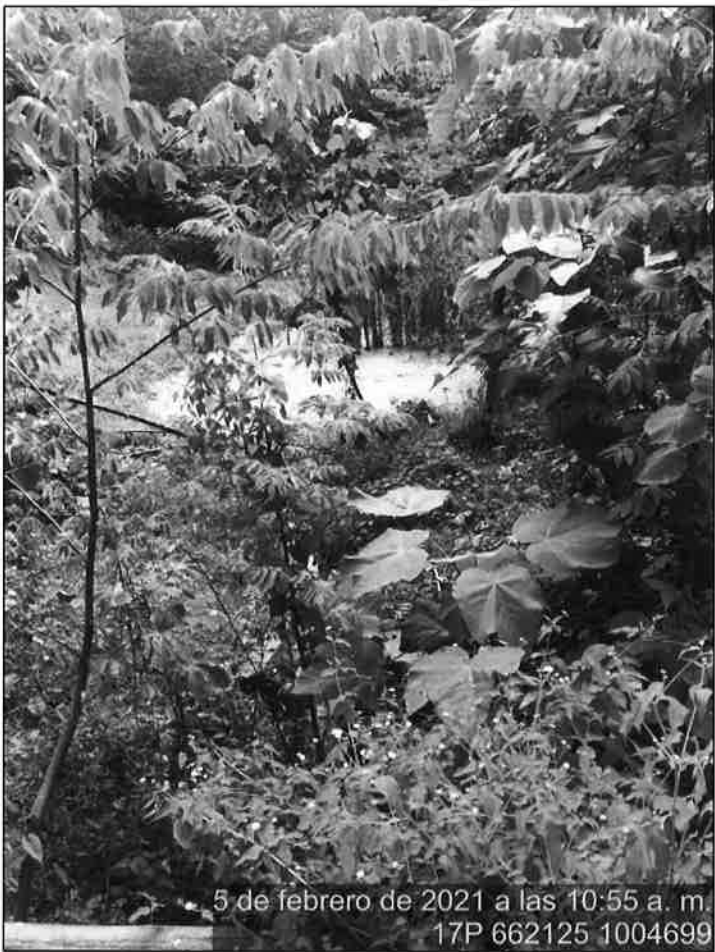
Foto N°5. Cuerpo de agua encontrado en el area del proyecto.

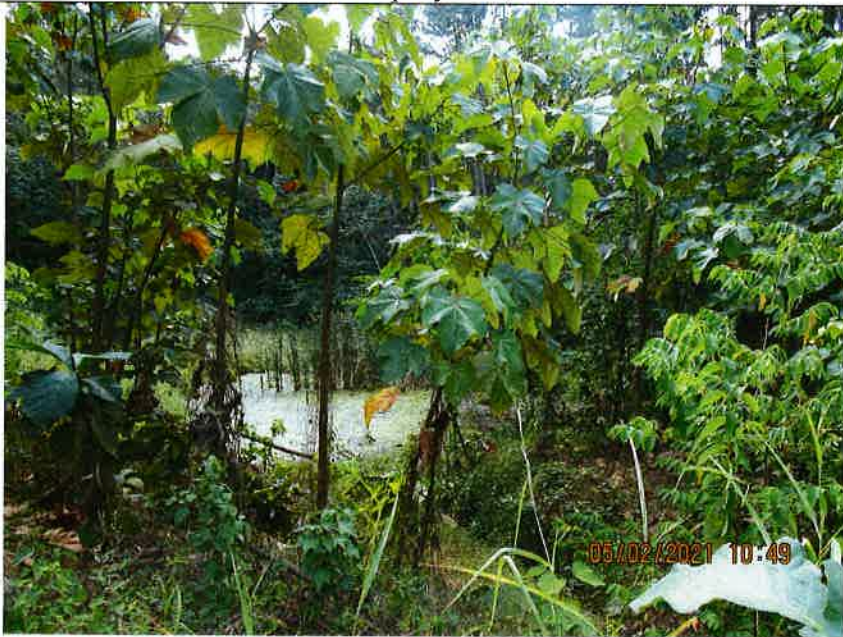
| COORDENADA DE UBICACIÓN UTM (WGS-84): | IMÁGENES TOMADAS EN EL SITIO. |
|---|---|
| 662130 m E<br>1004707 m N | <div><p>05/02/2021 10:49</p></div> <p>Foto 2. Lago observado durante la inspección dentro del terreno.</p> |

- Lo verificado en campo no concuerda con lo descrito en el EsIA, en cuanto al ambiente físico, ya que no se describe el lago en estudio de impacto ambiental y no se pudo determinar la existencia de una quebrada dentro del polígono del proyecto.
- En cuanto al ambiente biológico se observó lo descrito en el estudio de impacto ambiental.
- Las coordenadas aportadas por el promotor, ubican el proyecto en el área propuesta a desarrollar.
- El promotor debe aclarar si dentro del polígono propuesto para el desarrollo del proyecto se encuentra un lago y una quebrada; además, deberá definir las medidas de mitigación para evitar afectación a estas fuentes hídricas.
- El promotor debe cumplir con la Ley Forestal.

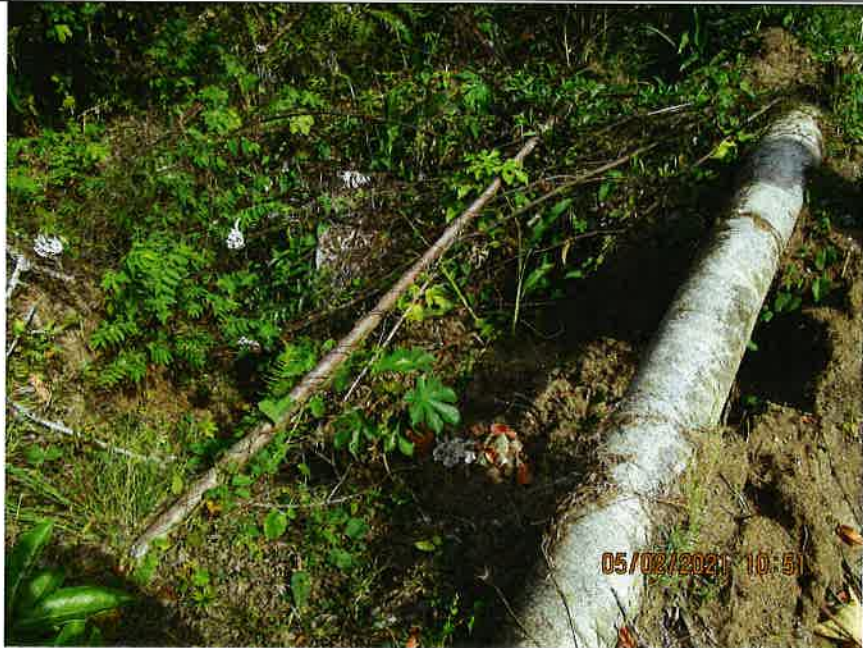
| | Foto 3. Ubicación de alcantarilla frente a lago dentro del proyecto. |

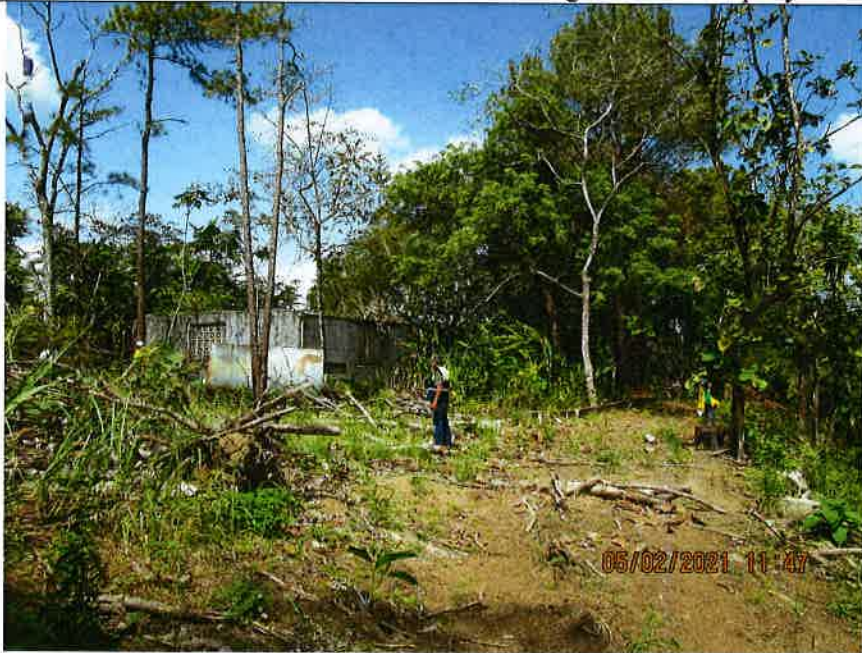
| | Foto 4. Viviendas en abandono dentro del proyecto. |

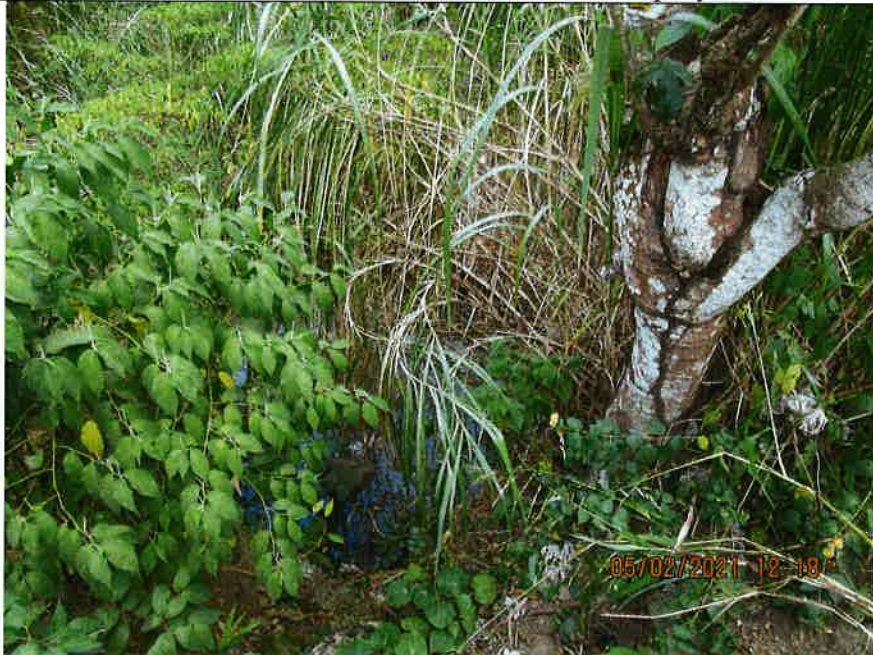
| | Foto 5. Quebrada sin nombre identificada fuera del polígono del proyecto. |
