En atención a su nota **DIEORA-DEEIA-AC-0112-0707-2021** en la que nos solicita la primera información aclaratoria al Estudio de Impacto Ambiental (EsIA) Categoría II, del proyecto "**RESERVA DEL NORTE**" a desarrollarse en el corregimiento de Pedregal, distrito y provincia de Panamá, presentamos a continuación las informaciones correspondientes en el mismo orden en que fueron solicitadas:

**PREGUNTA 1.** En la página 70 del EsIA, Zonificación del proyecto señala "... *En este proyecto, se han tomado como base las normas de usos de suelo del Plan de Zonificación del Ministerio de Vivienda y Ordenamiento Territorial (MIVIOT) para el diseño de los usos de suelo del Proyecto Reserva del Norte, y de las mismas se han aplicado las siguientes para el desarrollo urbanístico de acuerdo al EOT Rana De Oro aprobado mediante Resolución N° 501-2017 de 2 de noviembre de 2017. (Figura N°5-6): ...*", pág. 73 Parques y Espacios Públicos, se indica: "[ ... ] En el desarrollo del Proyecto Reserva del Norte se contempla una amplia provisión de espacios abiertos para parques vecinales y áreas verdes que abarcan aproximadamente 9.56% del total del área de proyecto o el 19.42% del total de área destina

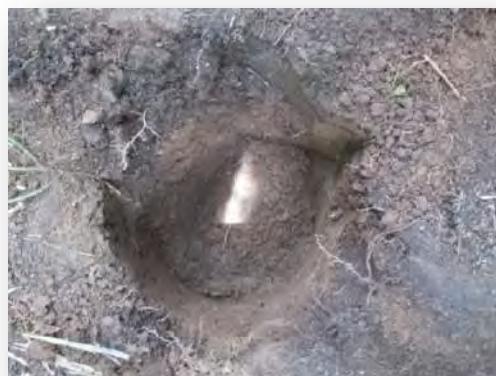
Fotografía Nº 2 sondeo nº. 1

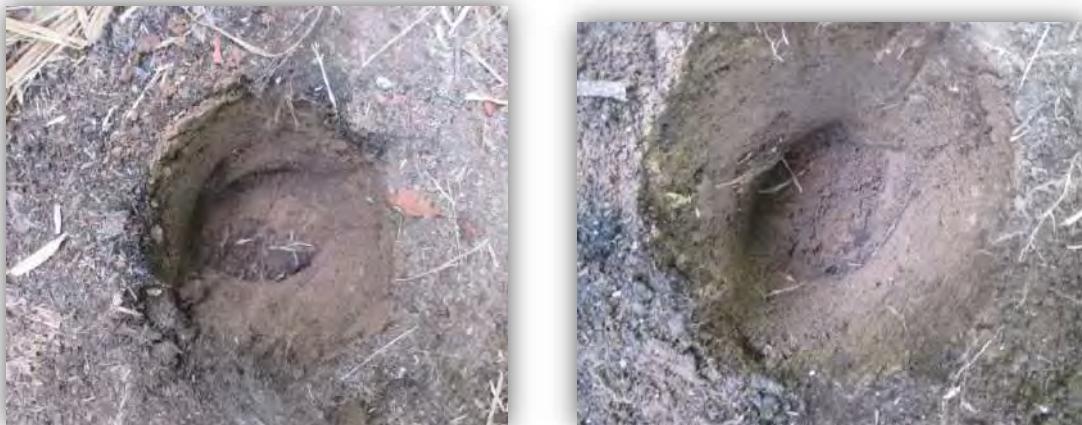
Fotografías Nº 3, 4 Sondeo No. 2, No. 3

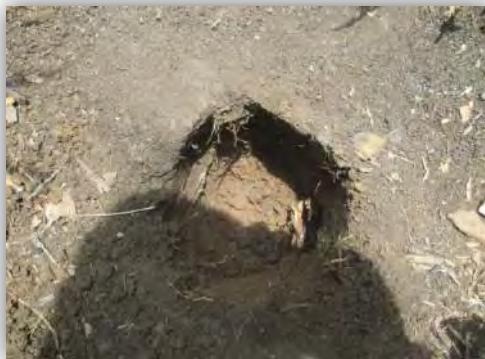
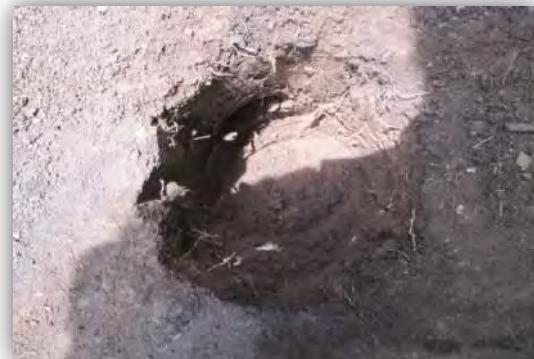
Fotografías N° 7, 8 Sondeo No. 4, No.5

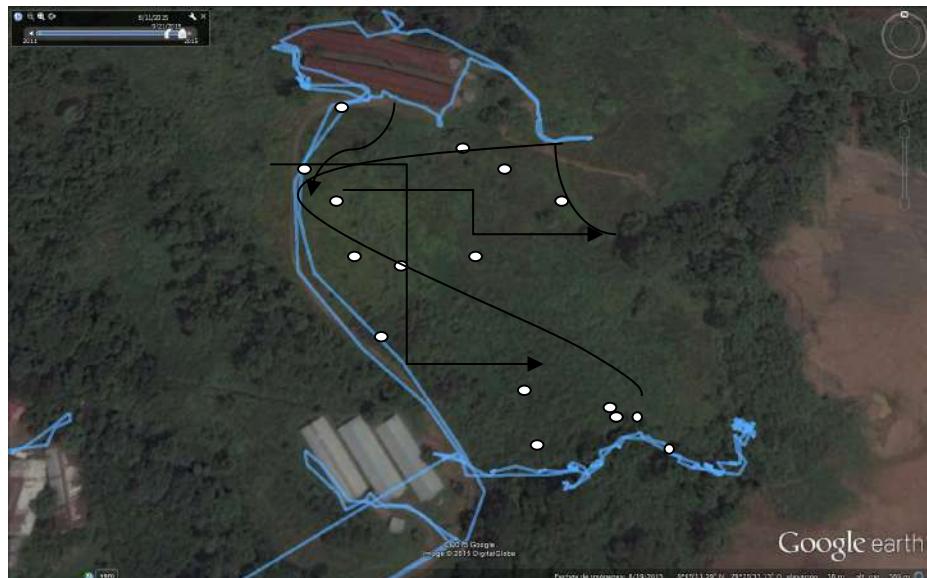
**Fotos A-B,C** Polígonos (1 y 2) prospectados ( Sondeos en círculos blancos y flechas negras el recorrido superficial) Como se observa hay un denso follaje vegetal ( bosques y gramíneas).

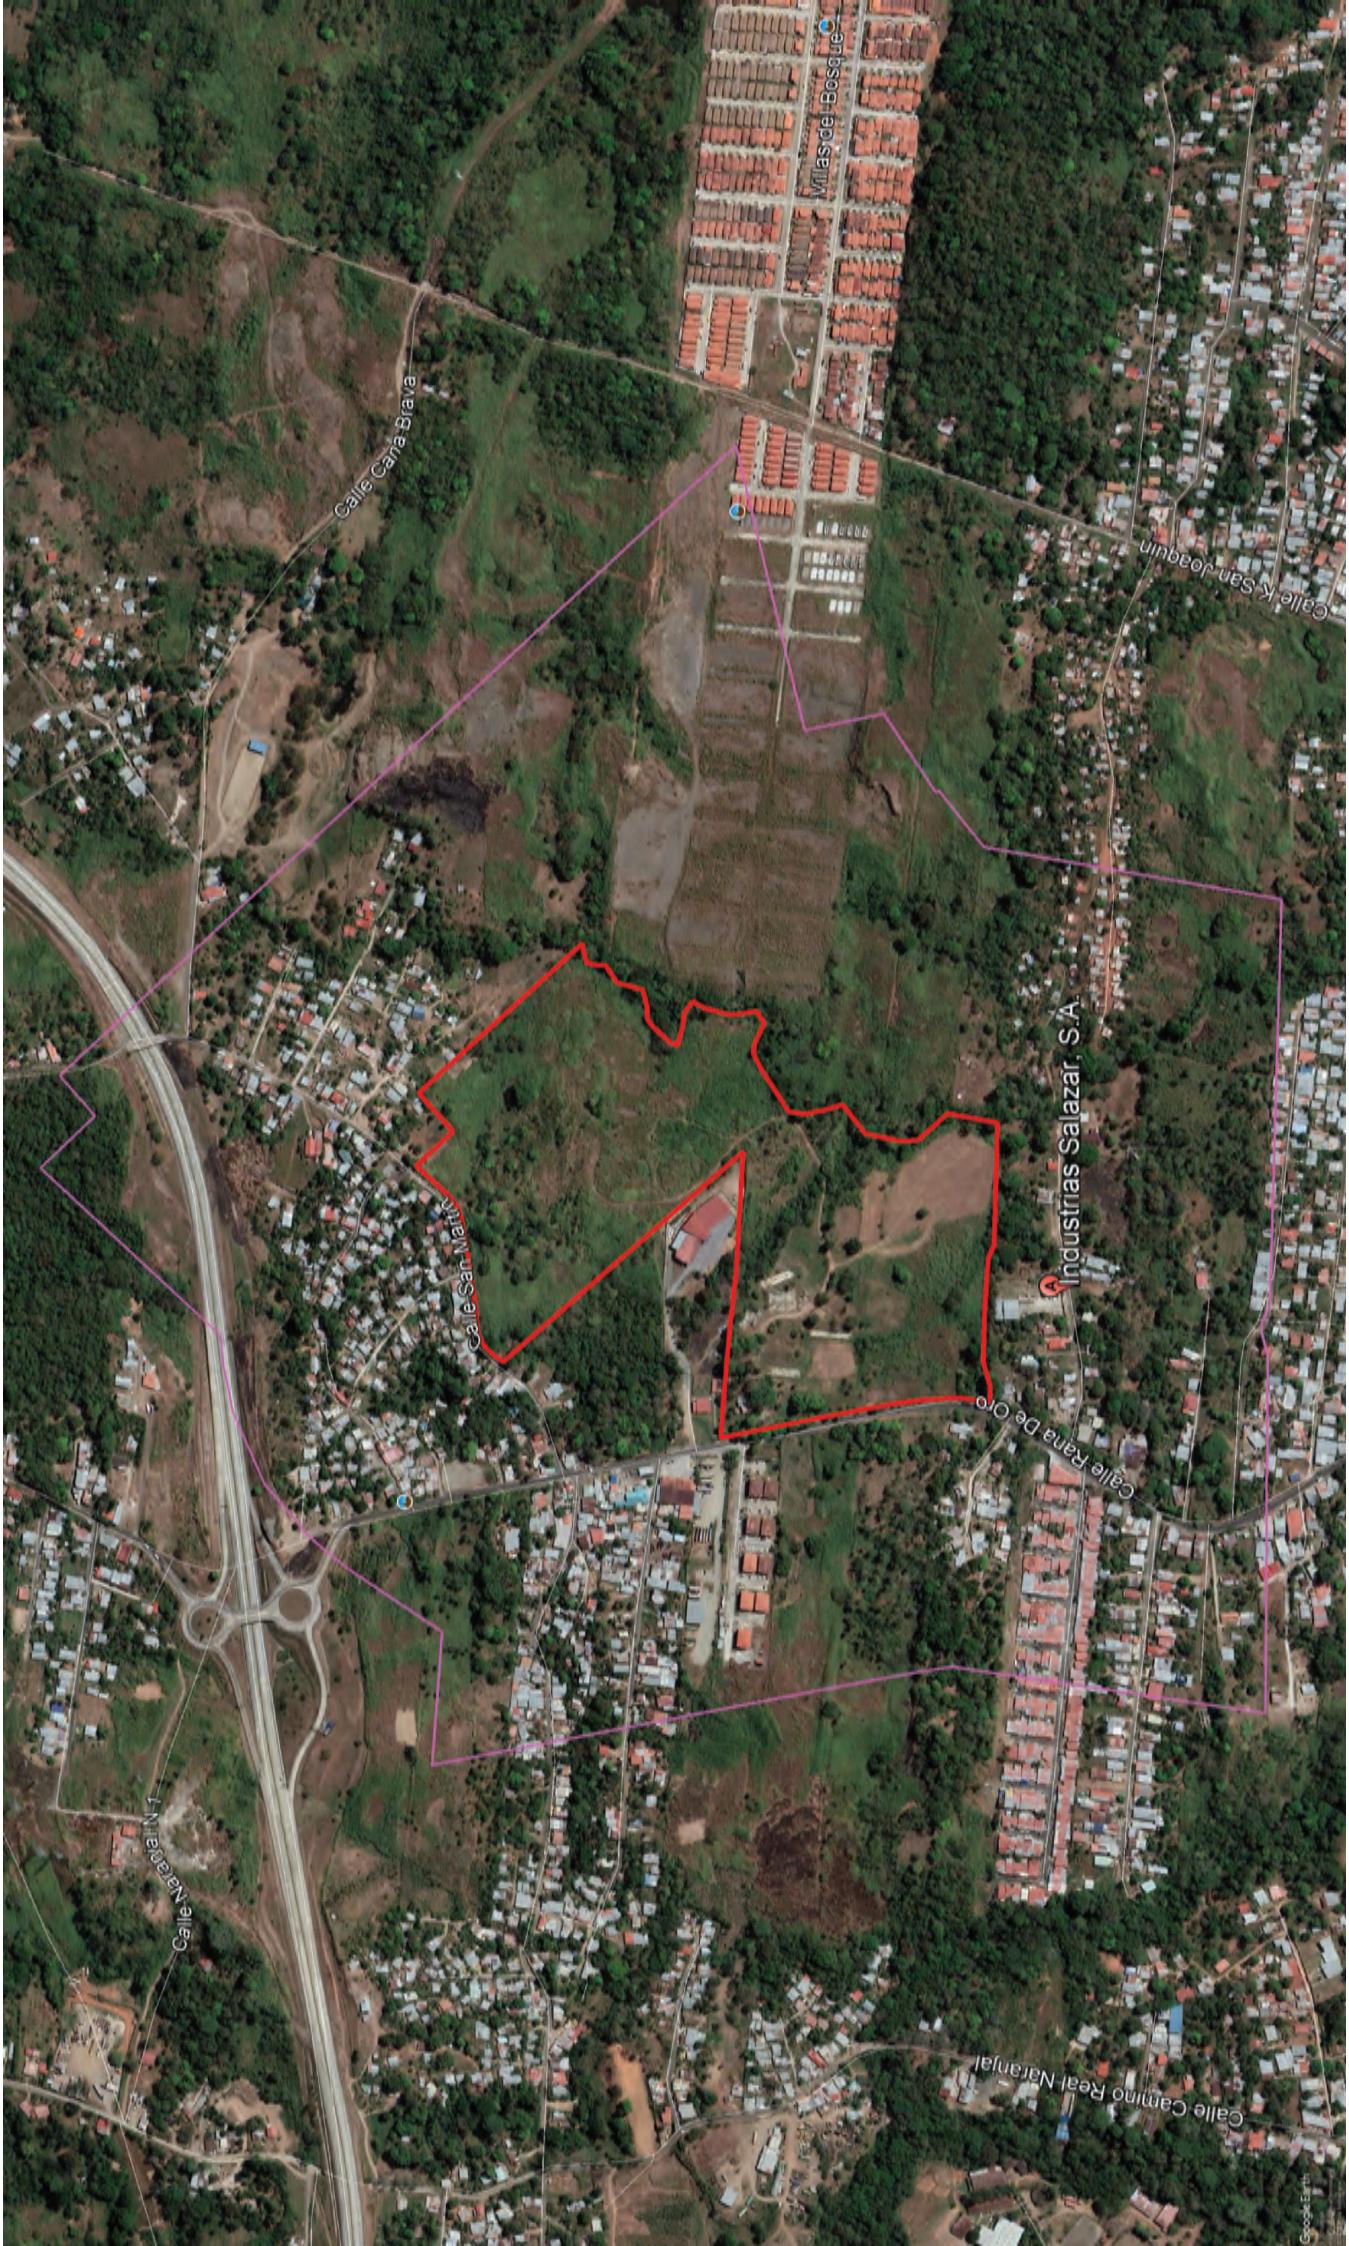
- *Plano del puente o cajón pluvial*
- *Plano de las áreas de conservación y protección con su ancho y longitud dentro de las fincas del proyecto*

- Se adjunta en el Anexo de esta nota de respuesta un plano que especifica la superficie que ocupará el puente o cajón pluvial con sus coordenadas en datum WGS84. La superficie que ocupará es de aproximadamente 473 m<sup>2</sup>.*
- El área a intervenir para la construcción del puente o cajón pluvial tiene una vegetación clasificada como rastrojo o bosque secundario muy joven.*
- Se adjunta en el Anexo de esta nota un plano que define, mediante coordenadas datum WGS84, las áreas de conservación y protección con su ancho y longitud dentro de las fincas del proyecto, correspondientes a la quebrada Salsipuedes y las quebradas sin nombre ubicadas al Sur y al Este.*

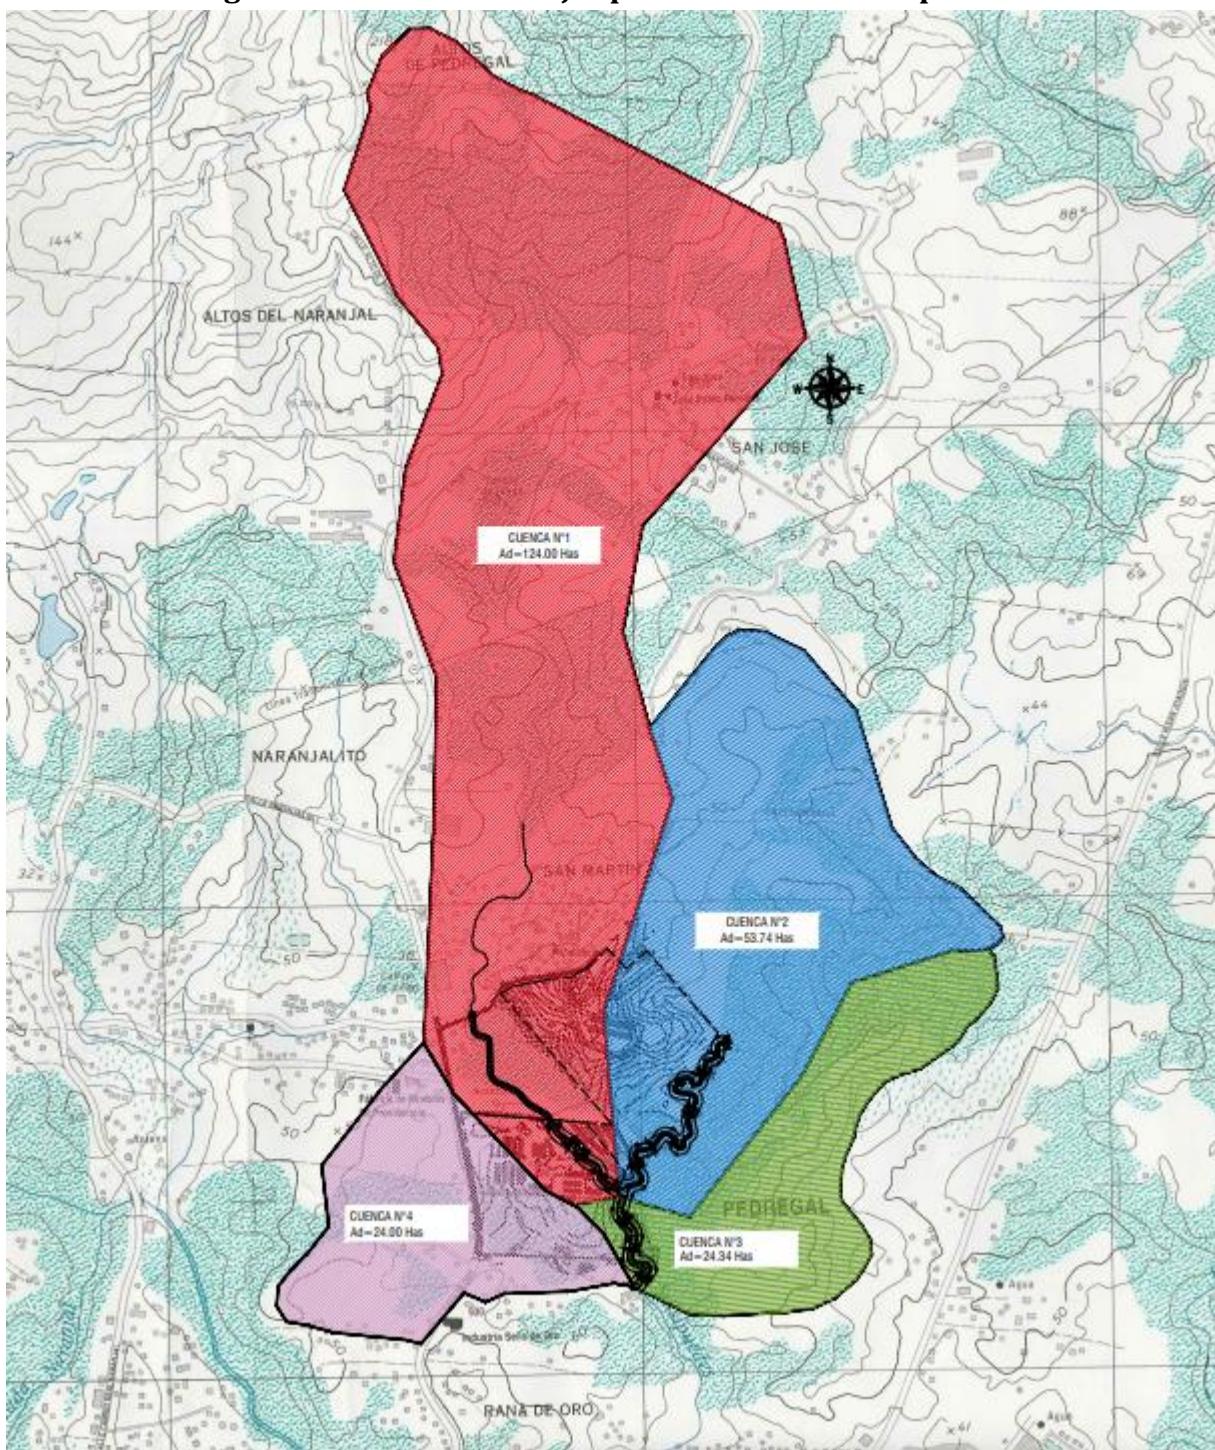
Figura 2. Áreas de drenajes para diseño de canal pluvial.

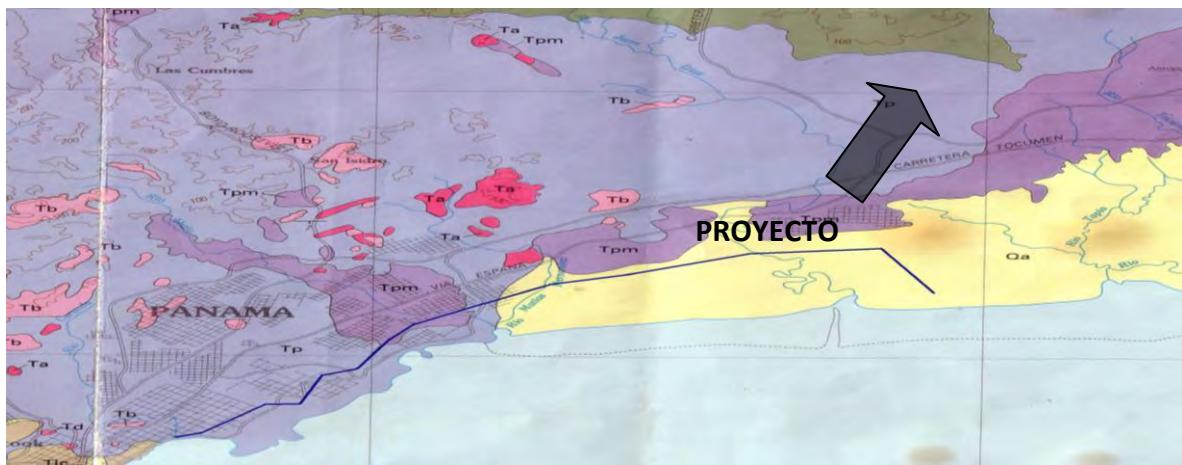
**4.- RESULTADOS:** El área estudiada está compuesta por la Formación Panamá, facies marino (Tp), Oligoceno inferior a superior. Arenisca tobácea, lutita tobácea, caliza algácea y foraminifera. Lutita arenosa en la parte basal en el sinclinal Quebrancha.

maton, early to late Oligocene. Principally conglomerate, generated in fine-grained tuff. Includes stream-deposited conglomerate	Tp	Formación Panamá, Oligoceno inferior a superior. Principalmente conglomerado generalmente andesítico en tobas de grano-fino. Incluye conglomerado depositado por corrientes
maton, marine facies, early to late Oligocene. Tuffaceous siltstone, algal and foraminiferal limestone. Sandy basal part of formation in Quebrancha syncline	Tpm	Formación Panamá, facies marino, Oligoceno inferior a superior. Arenisca tobácea, lutita tobácea, caliza algácea y foraminífera. Lutita arenosa en la parte basal en el sinclinal Quebrancha

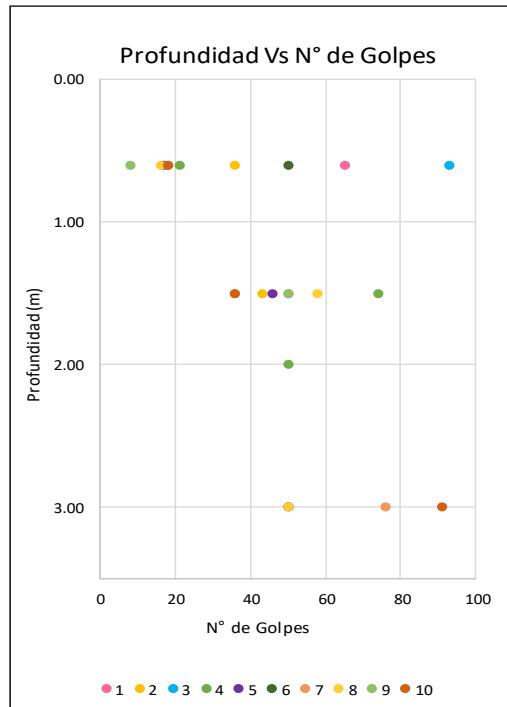
**Grafica Nº1: Profundidad Vs Nº de Golpes**

En los siguientes gráficos se muestran los porcentajes de humedad de las muestras obtenidas en sitio, el número de golpes por sondeo de la prueba de penetración estándar (SPT).
