## 6.0 DESCRIPCIÓN DEL AMBIENTE FÍSICO

La caracterización de los suelos en el área del proyecto Planta de Prefabricados de la Línea 3 del Metro de Panamá, inició con un recorrido en el área de influencia del proyecto en el cual debido a las características observadas, se seleccionó un (1) sitio de muestreo, este sitio se muestra en la Figura 6-3 al final del capítulo. El muestreo fue realizado mediante la toma de muestra en campo con la Barrena Holandesa y posteriormente se envió la muestra para su análisis al laboratorio para determinar la calidad del suelo.

<p><b>Proyecto:</b> Estudio de Impacto Ambiental Categoría II Proyecto Planta de Prefabricados de la Línea 3 del Metro de Panamá</p> <p><b>MEDICIONES DE RUIDO AMBIENTAL</b></p>		
<p><b>Foto:</b> No. 1</p> <p><b>Fecha:</b> 19-abril-2021</p>		<p><b>Ubicación:</b> Vacamonte, Provincia de Panamá Oeste</p>
<p><b>Descripción:</b></p> <p>Mediciones de ruido ambiental en el sitio identificado como <b>PFR-1</b>.</p> <p>a. Medición de condiciones ambientales. b. Instalación, calibración e inicio de la medición. c. Vista de la ubicación del sonómetro mientras registra los niveles de ruido ambiental.</p>

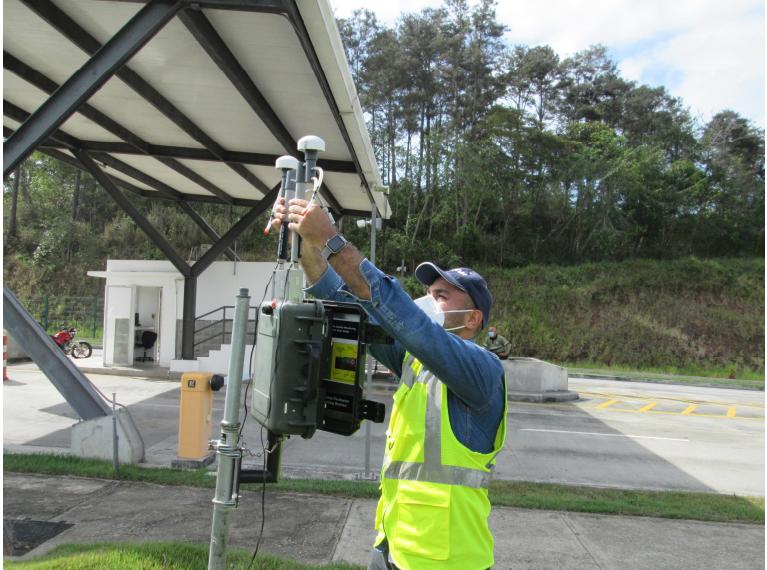
<b>Foto:</b> No. 1	<b>Fecha:</b> 19-abril-2021	<b>Descripción:</b>  En la fotografía se observa al técnico de URS instalando los sensores del equipo para la medición de calidad del aire.

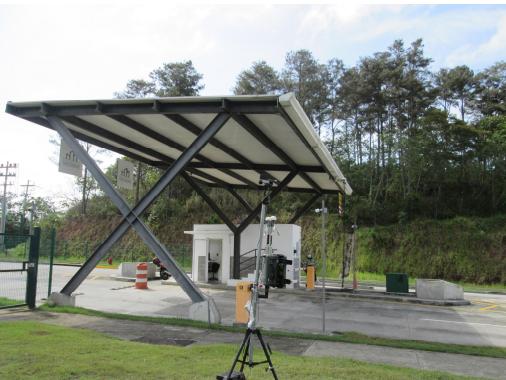
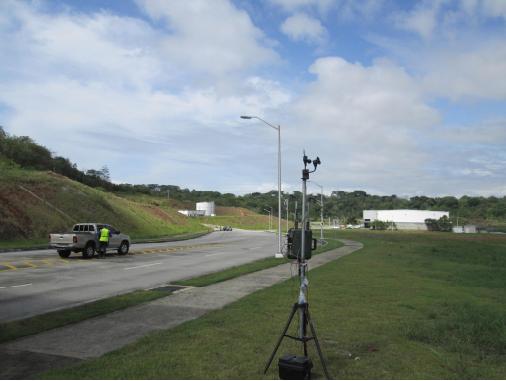
<b>Foto:</b> No. 2	<b>Fecha:</b> 19-abril-2021	<b>Descripción:</b>  Vistas del área donde fue colocado el equipo de medición. Esta medición tuvo una duración de 24 horas.

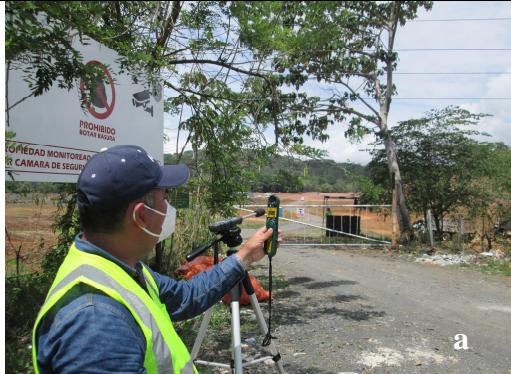
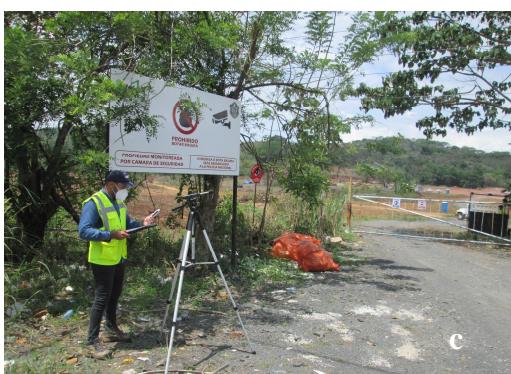
<p><b>Foto:</b> No. 2</p> <p><b>Fecha:</b> 19-abril-2021</p>	<p><b>Descripción:</b></p> <p>Mediciones de ruido ambiental en el sitio identificado como <b>PFR-2</b>.</p> <p>a. Medición de condiciones ambientales. b. Instalación, calibración e inicio de la medición. c. Vista de la ubicación del sonómetro mientras registra los niveles de ruido ambiental.</p>

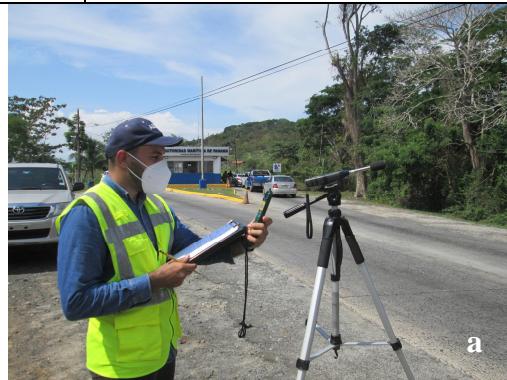
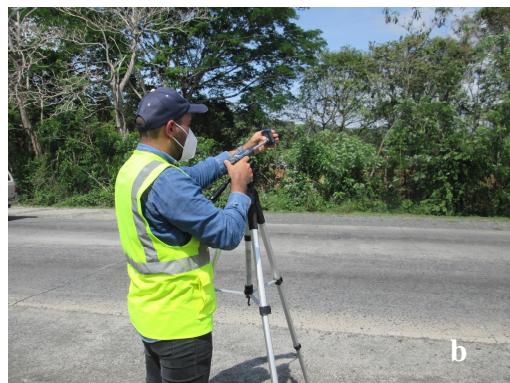
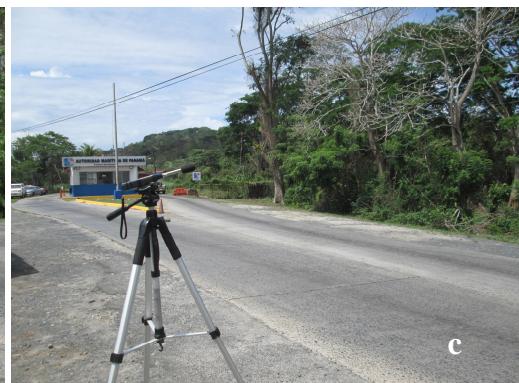
No. 3

Mediciones de ruido ambiental en el sitio identificado como **PFR-3**.

- a. Medición de condiciones ambientales.
- b. Instalación, calibración e inicio de la medición.
- c. Vista de la ubicación del sonómetro mientras registra los niveles de ruido ambiental.

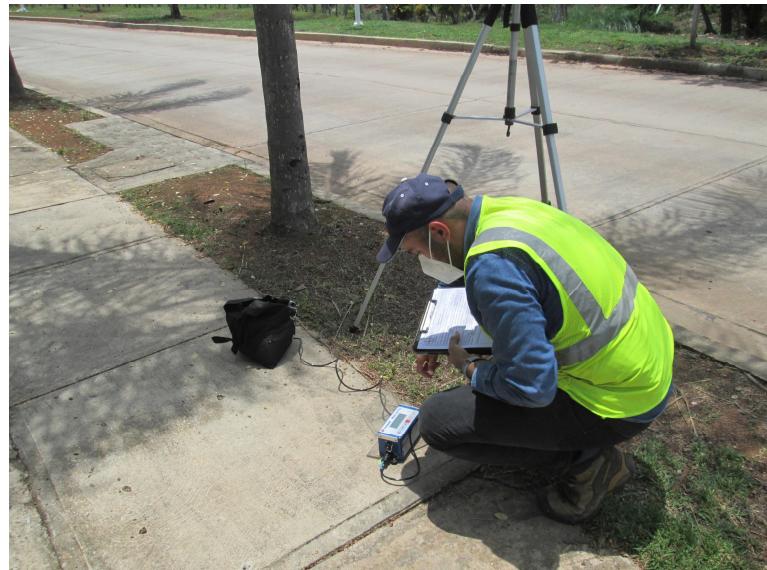
<p><b>Proyecto:</b> Estudio de Impacto Ambiental Categoría II Proyecto Planta de Prefabricados de la Línea 3 del Metro de Panamá</p> <p><b>MEDICIONES DE VIBRACIÓN AMBIENTAL</b></p>		
<p><b>Foto:</b> No. 1</p>		<p><b>Fecha:</b> 19-abril-2021</p> <p><b>Descripción:</b> Medición de vibración ambiental en el sitio identificado como <b>PFV-1</b>. Instalación del equipo por parte del personal técnico de URS.</p>

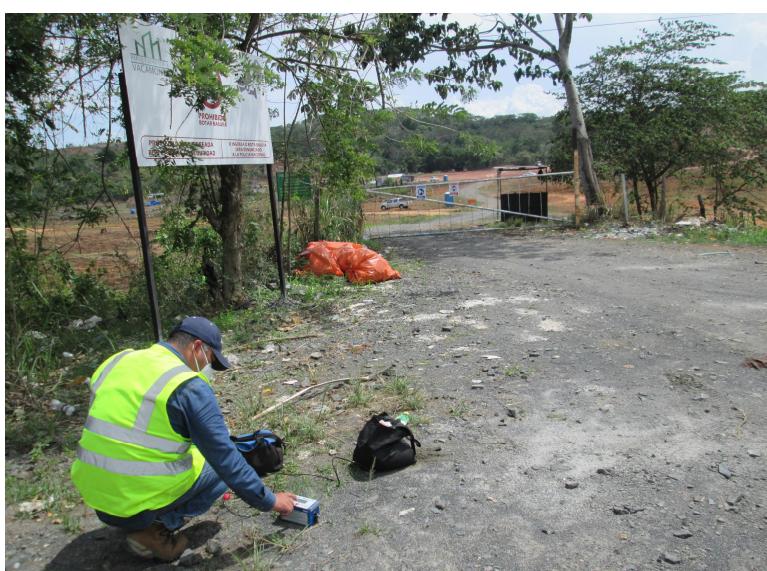
<p><b>Foto:</b> No. 2</p>	<p><b>Fecha:</b> 19-abril-2021</p>	<p><b>Descripción:</b> Medición de vibración ambiental en el sitio identificado como <b>PFV-2</b>. Instalación del equipo por parte del personal técnico de URS.</p>

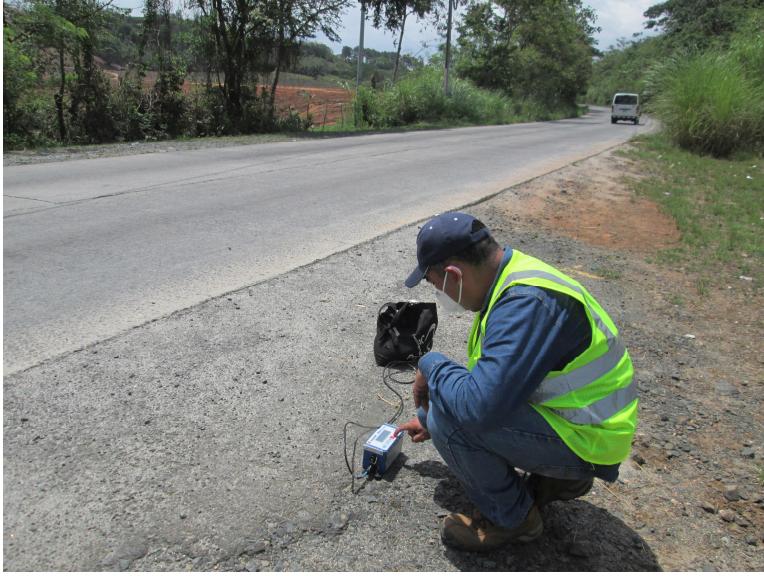
<b>Proyecto:</b> Estudio de Impacto Ambiental Categoría II Proyecto Planta de Prefabricados de la Línea 3 del Metro de Panamá		<b>Ubicación:</b> Vacamonte, Provincia de Panamá Oeste
<b>MEDICIONES DE VIBRACIÓN AMBIENTAL</b>		
<b>Foto:</b> No. 3	<b>Fecha:</b> 19-abril-2021	
<b>Descripción:</b>  Medición de vibración ambiental en el sitio identificado como <b>PFV-3</b> .  Instalación del equipo por parte del personal técnico de URS.
