RESPUESTA INFORMACIÓN COMPLEMENTARIA SOLICITADA MEDIANTE NOTA DEIA-DEEIA-AC-0130-1208-2021.

PROYECTO: "REHABILITACIÓN DE CALLE FILIPINA Y CALLE LAS CUMBRES, QUE ESTÁN INCLUIDAS DENTRO DEL PROYECTO DENOMINADO "REHABILITACIÓN DE CAMINOS DE PRODUCCIÓN (AGROPECUARIOS) DE TIERRAS ALTAS, CORREGIMIENTO DE CERRO PUNTA, Y PASO ANCHO, DISTRITO DE TIERRAS ALTAS, PROVINCIA DE CHIRIQUÍ"

Ubicado: Corregimiento de Cerro Punta, distrito de Tierras Altas, provincia de Chiriquí.

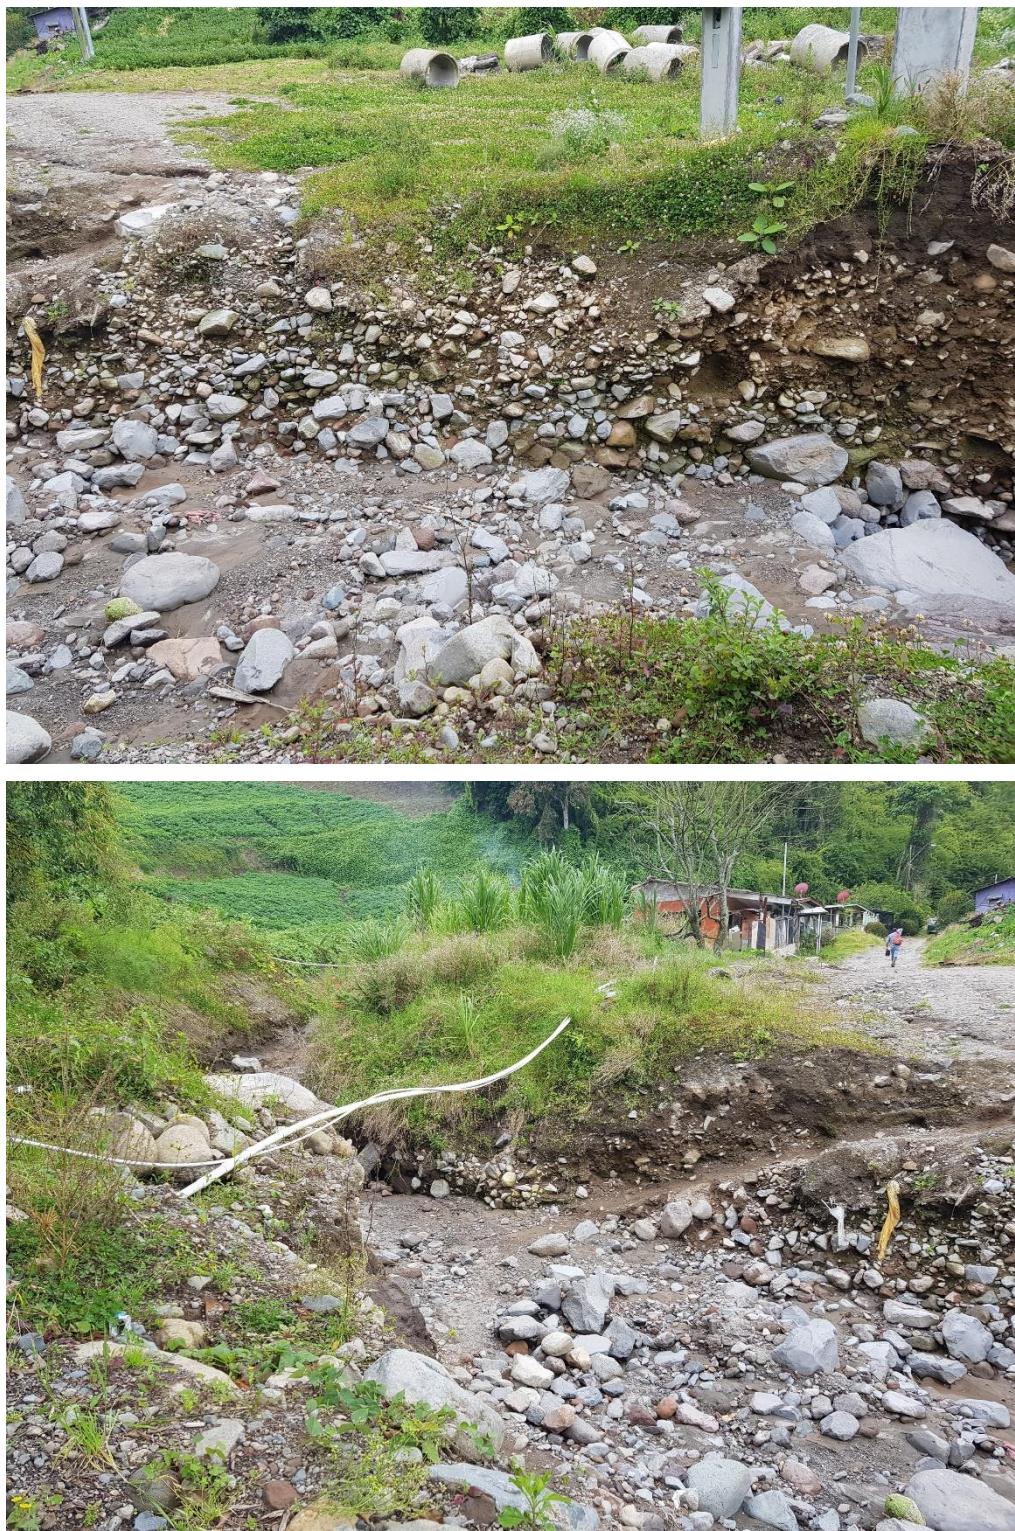
Fotografía 1-2. Calle Filipina. Fuente hídrica ubicada en la coordenada 326817 E – 978575 N

En calle Filipina, se encuentra en la coordenada 326817 E – 978575 N una fuente hídrica intermitente, que al momento de realizar el levantamiento de la línea base del estudio y durante la inspección por parte de la Regional de Chiriquí, se pudo evidenciar que no contiene agua.

La estructura que se encontraba en esta fuente hídrica, fue destruida por las fuertes lluvias registradas en noviembre durante los eventos de ETA e IOTA.

Según información del representante del CONSORCIO que esta a cargo de los trabajos de este proyecto, en el alcance no se incluye trabajos de nuevas infraestructuras de la fuente hídrica en mención. Para realizar las adecuaciones al camino se utilizarán los accesos que se tiene por ambos lados.

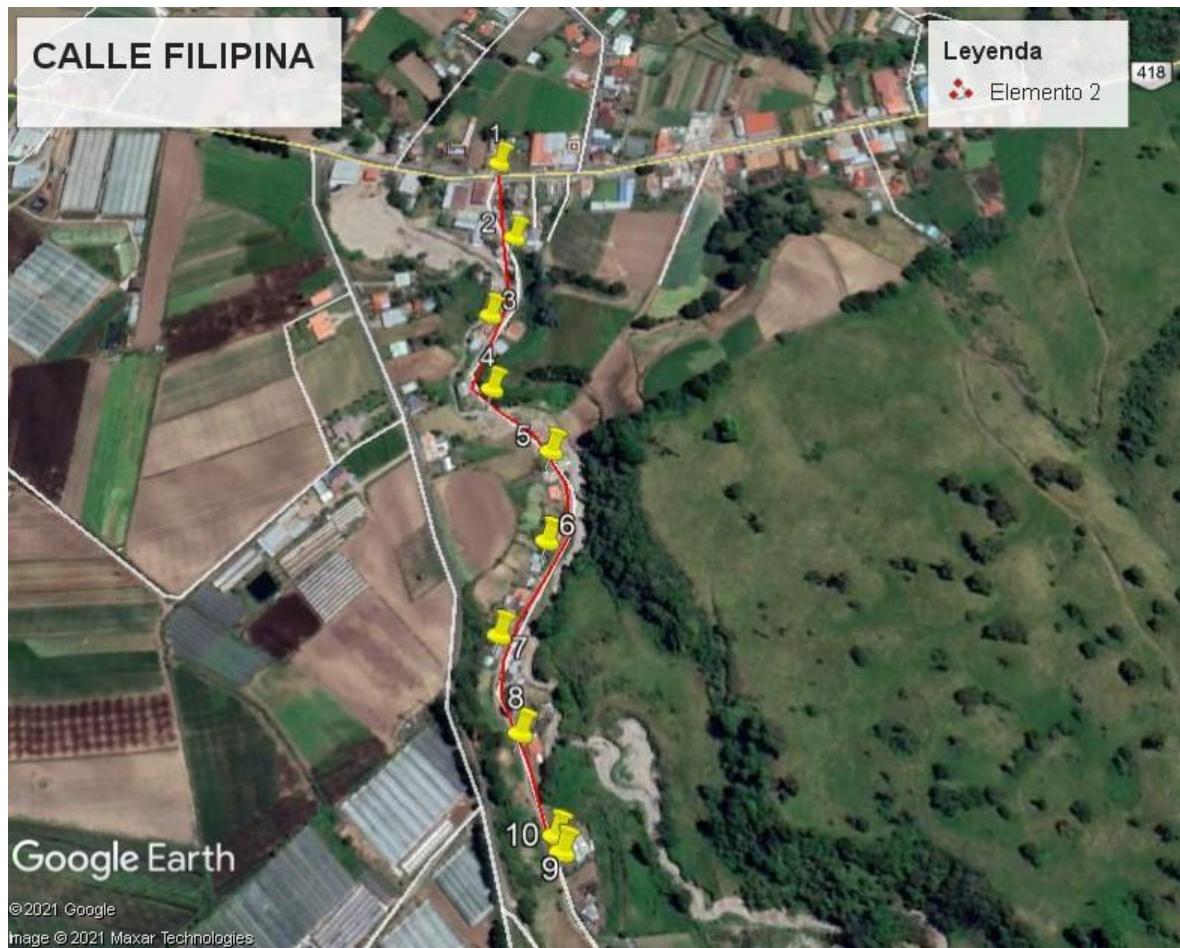
Imagen de Google Earth. Calle Filipina.

Cuadro 1 Coordenadas de Ubicación de Construcción de Calle Filipina, en Datum WGS-84.

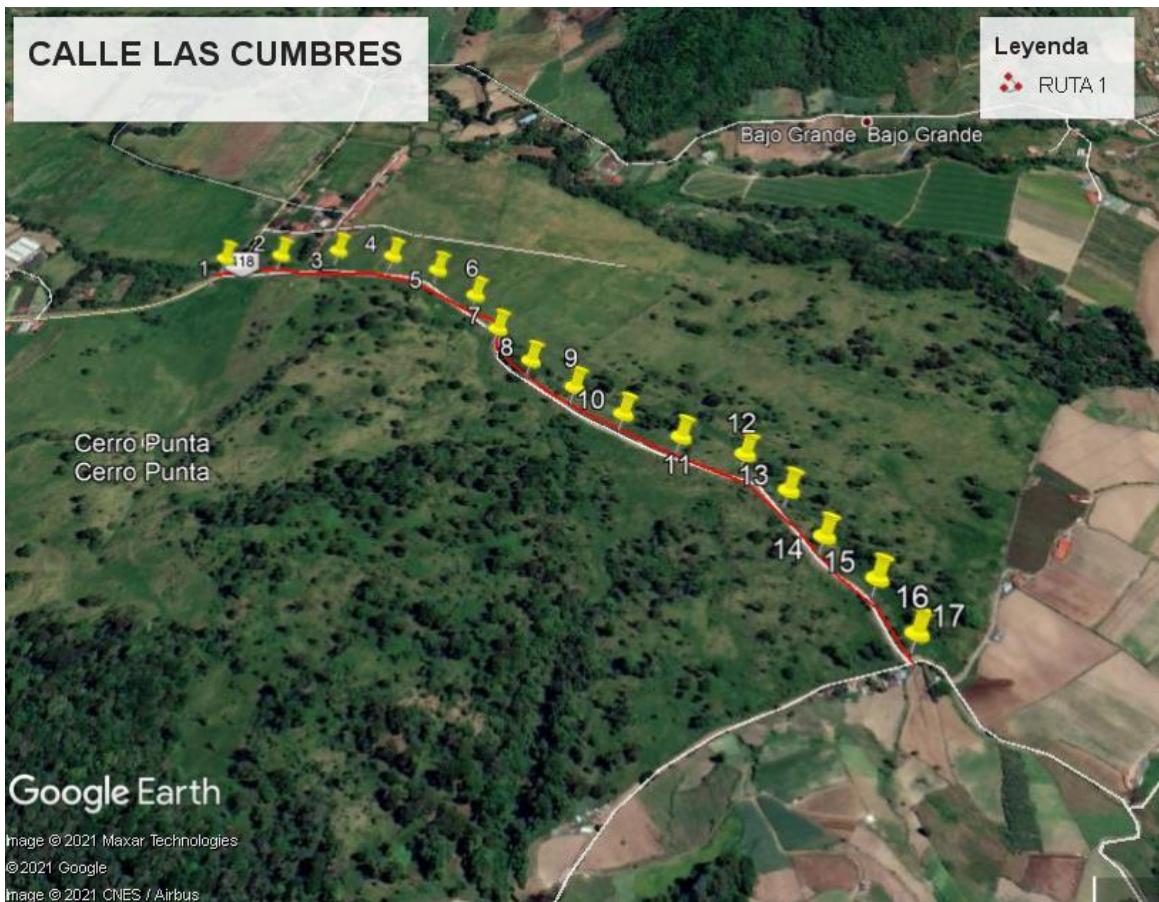
Imagen de Google Earth. Calle Las Cumbres.

Cuadro 2 Coordenadas de Ubicación de Calle Las Cumbres, en Datum WGS-84.

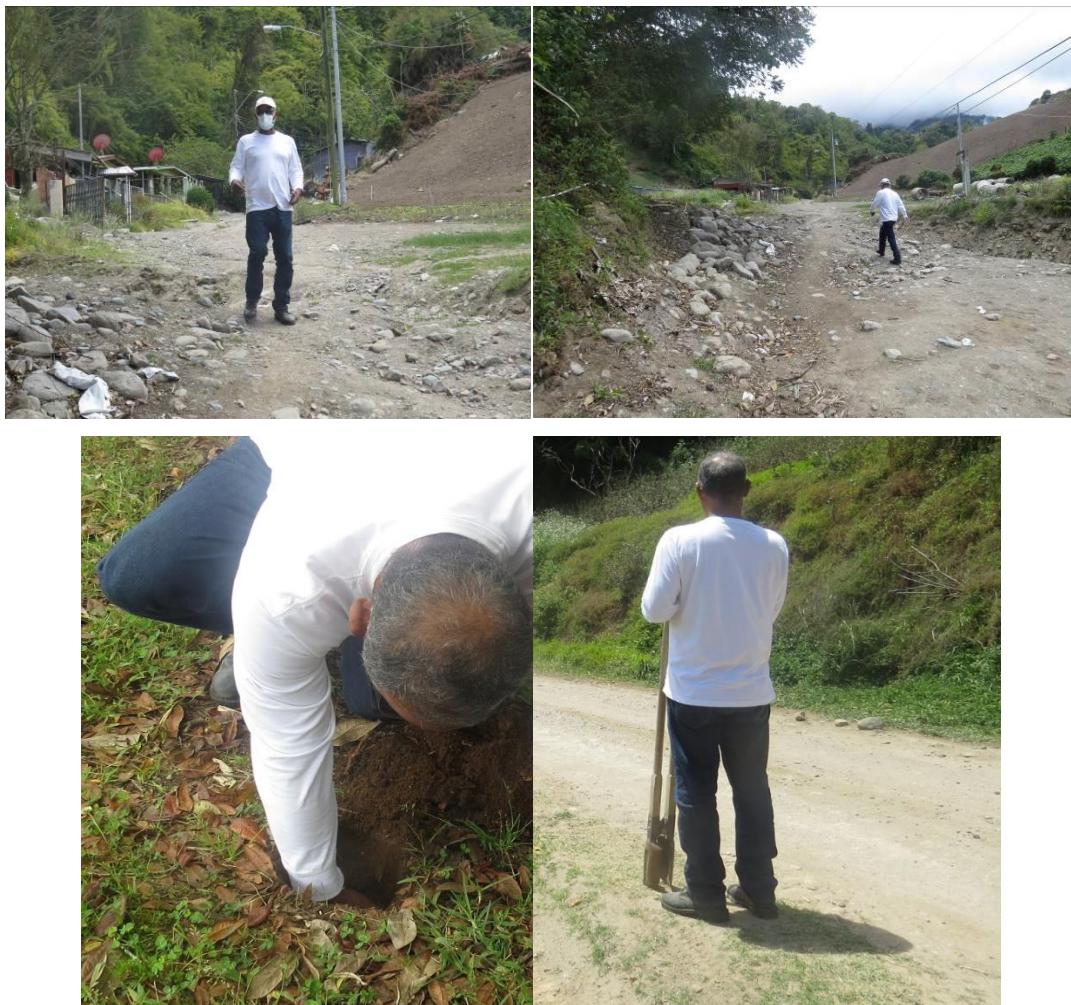
Fotos 3-6. Recorrido en el camino existente a rehabilitar: Las Filipinas.

El proyecto consiste en la rehabilitación de dos caminos existentes, nótese que el camino ya está construido, los cortes de tierra ya se hicieron hace muchos años y al mejorar las cunetas y alcantarillas de agua pluvial, se puede necesitar remover algún tronco o raíces viejas y no se evidenció restos arqueológicos en los bordes de las cunetas.

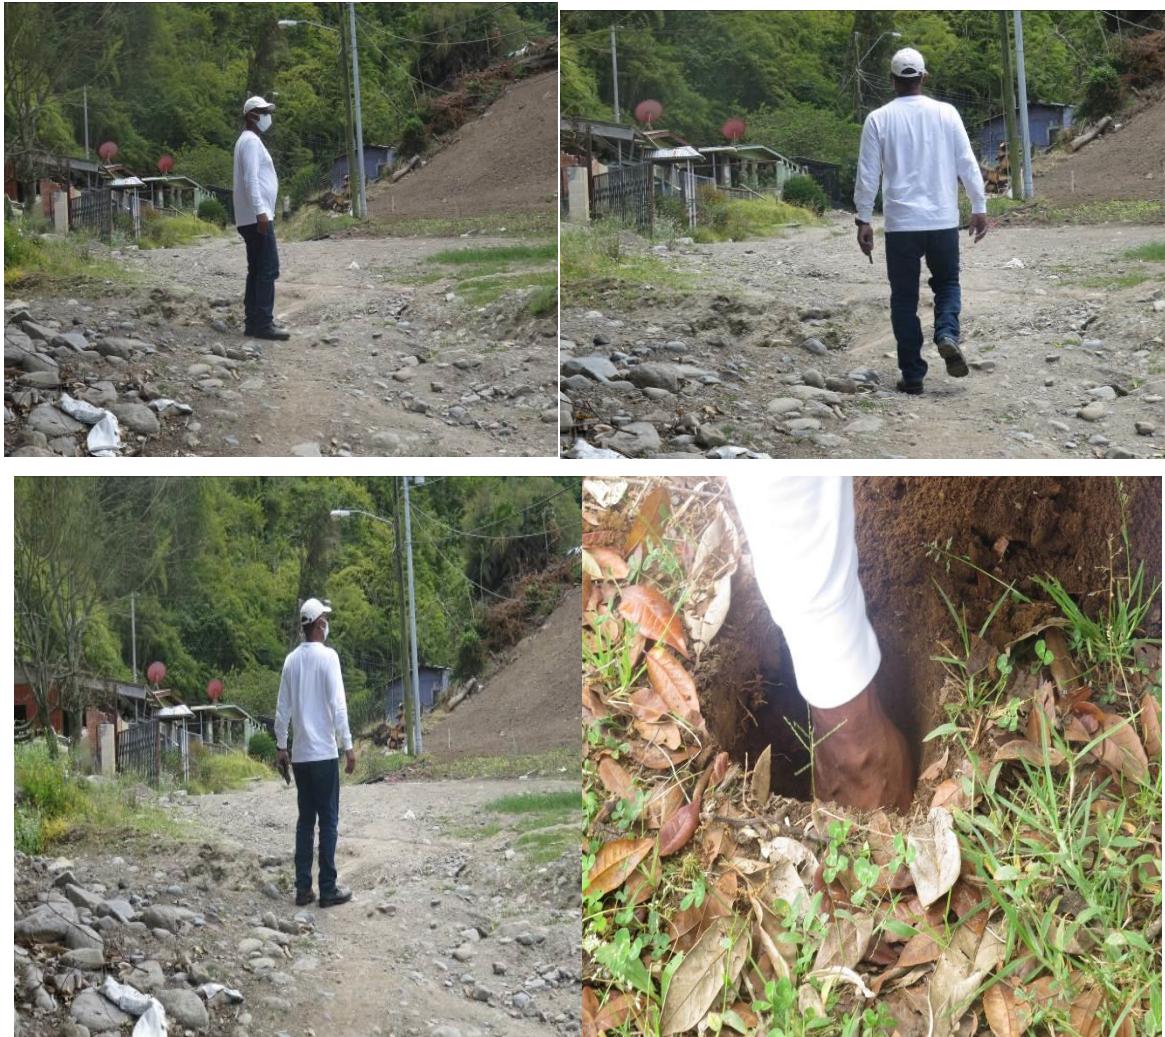
Fotos 7-10. Recorrido en el camino Las Filipinas y apertura de sondeo a orillas.

No se va a cortar, ni llenar el camino, ni eliminar árboles ya que la calzada existe, sólo que fue deteriorada por el Huracán ETA y la rehabilitación de estos caminos existentes consistirá en habilitar las cunetas, alcantarillas, colocación de capa base, rodadura y si se requiere quitar algún tronco o raíces de árboles viejos y no se evidenció restos arqueológicos en los bordes de las cunetas.

Coordenadas de los sitios donde se hizo sondeos de prospección en el área de cunetas en los hombros de la vía (toda vez que el camino tiene la calzada con su rodadura y se van a rehabilitar las cunetas y colocarle material selecto (capa base).

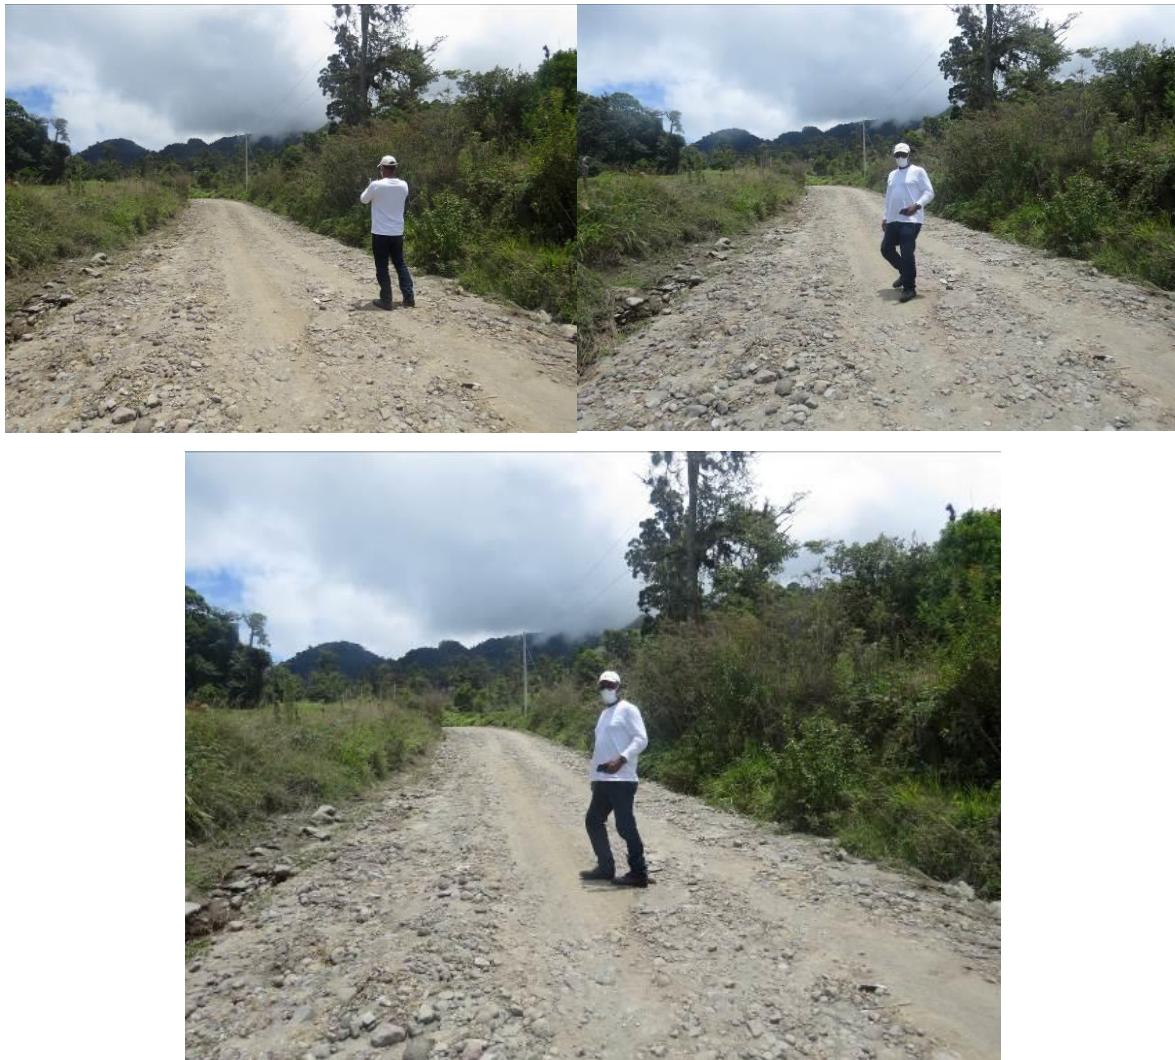
Fotos 11-13. Recorrido en el camino existente a rehabilitar: Las cumbres.

La rehabilitación de camino existente, nótese que el camino ya está construido y no se evidenció restos arqueológicos en los bordes.

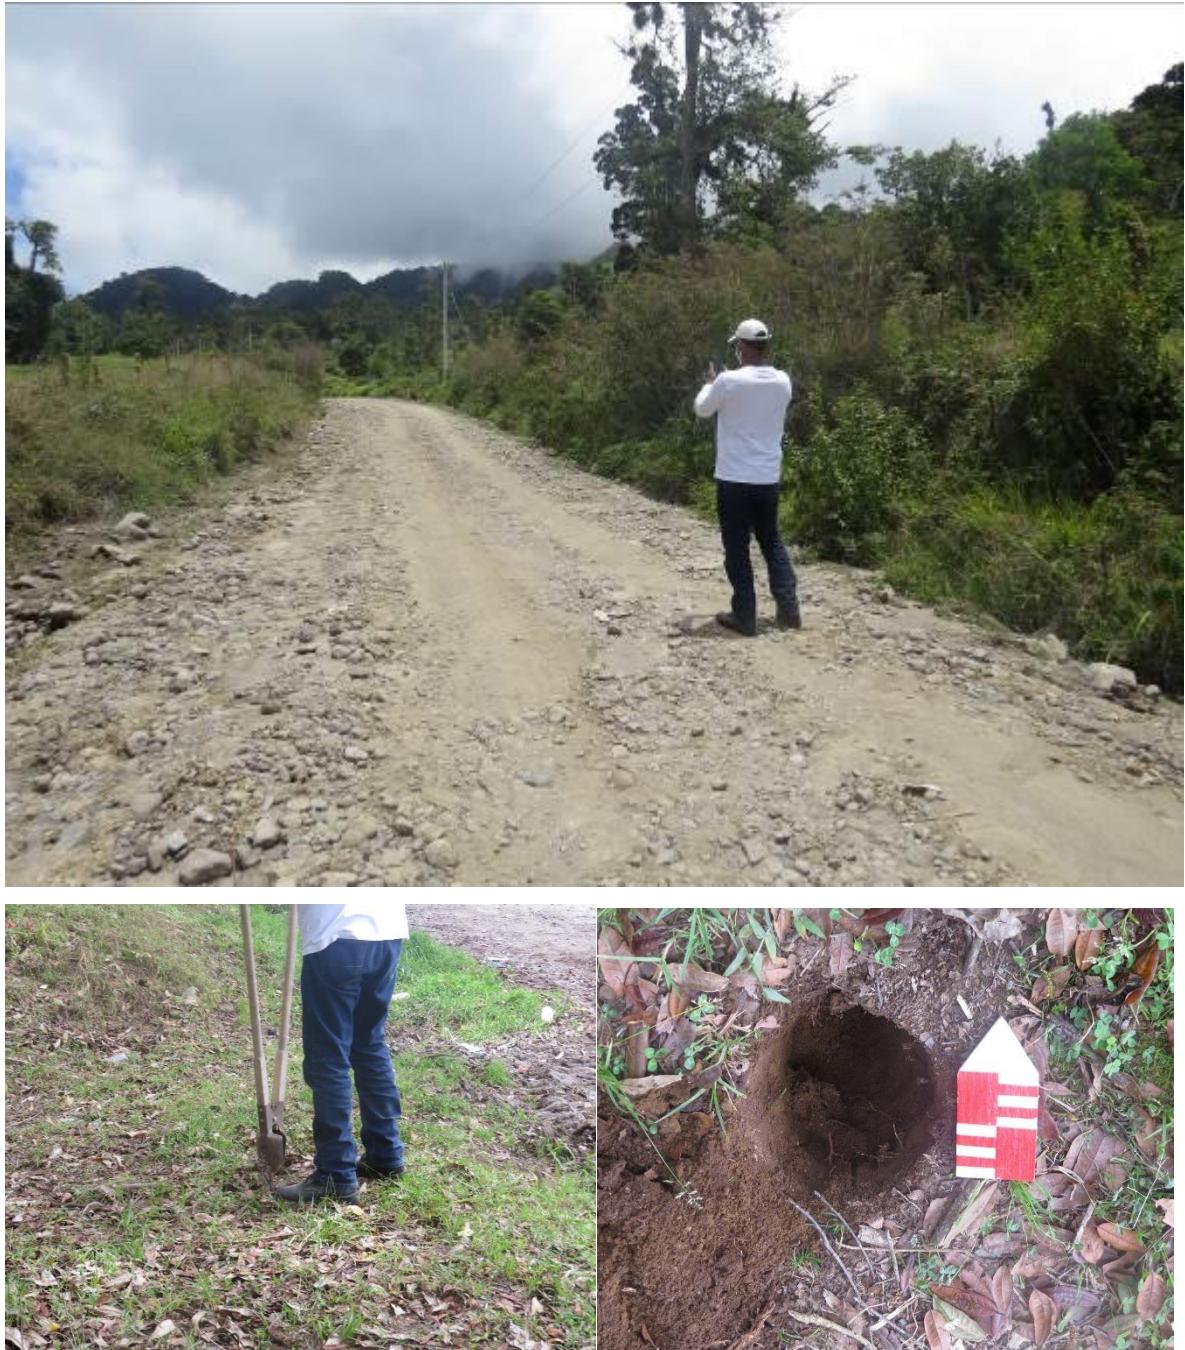
Fotos 14-16. Recorrido en el camino existente a rehabilitar: Las cumbres y apertura de sondeo a orillas del camino.

La rehabilitación de camino existente, nótese que el camino ya está construido y no se evidenció restos arqueológicos en los taludes.

Coordenadas de los sitios donde se hizo sondeos de prospección en el área de cunetas en los hombros de la vía (toda vez que el camino tiene la calzada con su rodadura y se van a rehabilitar las cunetas y colocarle material selecto (capa base)).

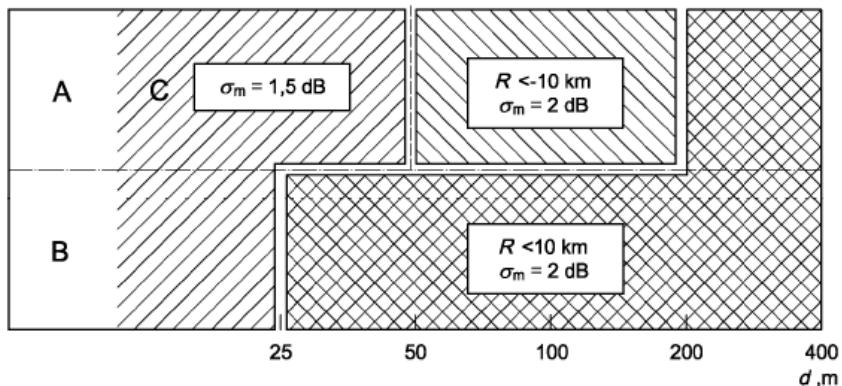
Figura A.1 — Radio de curvatura de la trayectoria sonora, R , y la contribución a la incertidumbre de medición asociada, expresada como la desviación típica, σ_m , debido a la influencia climática, para varias combinaciones de alturas fuente/receptor (A a C), en suelos porosos. A distancias d , expresadas en metros, de más de 400 m, el radio de curvatura debe ser menor

$$\text{a } 10 \text{ km y entonces la incertidumbre de medición, } \sigma_m, \text{ es igual a } \left(1 + \frac{d}{400}\right) \text{ dB}$$

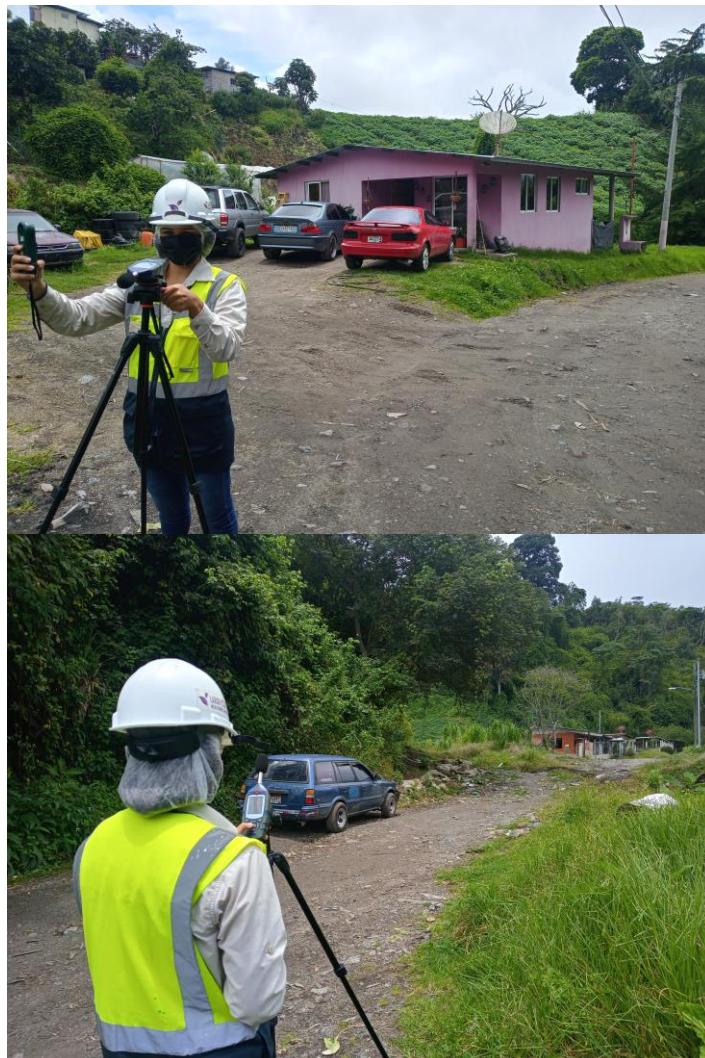
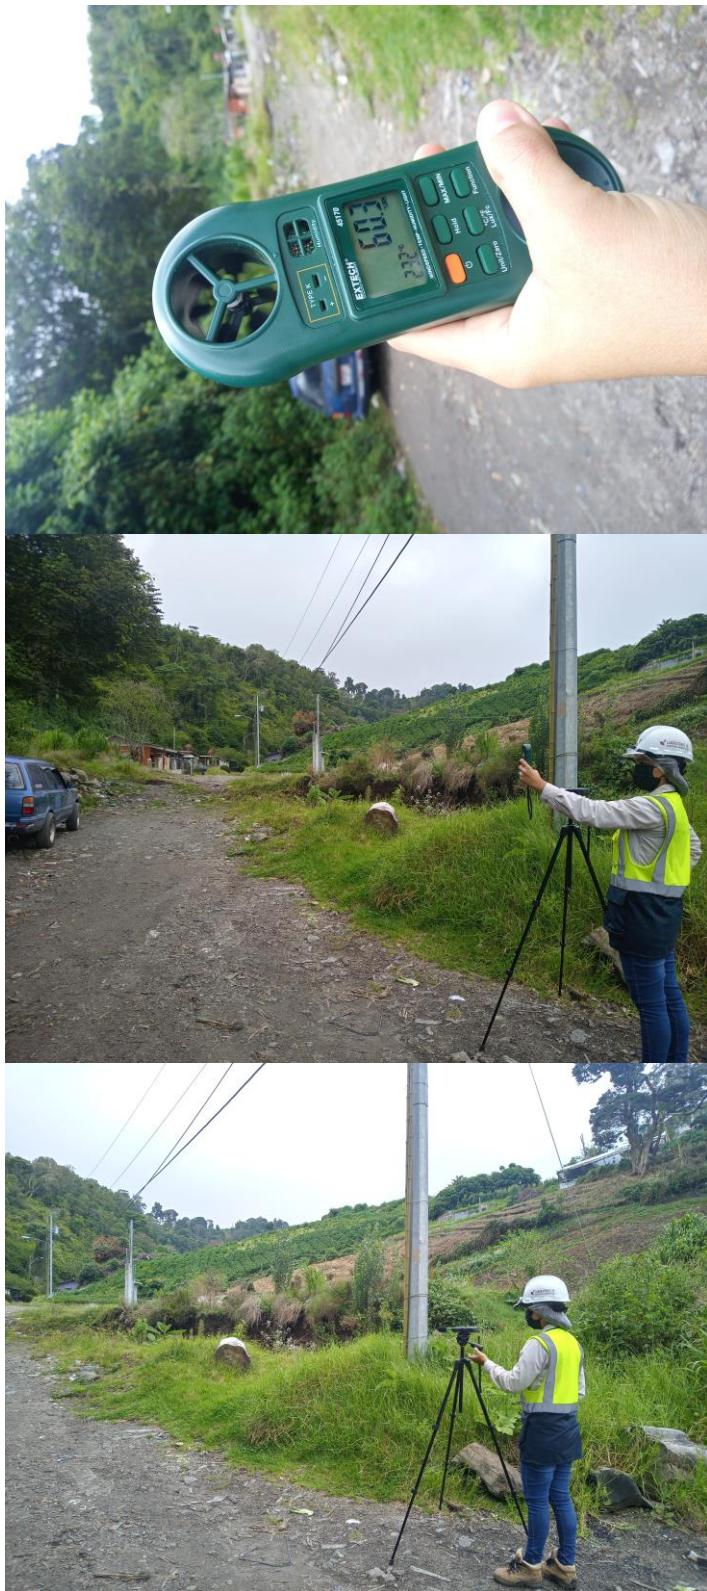
Punto 1

PUNTO 1. DE MEDICIÓN DENTRO DEL PROYECTO CALLE FILIPINA.

Niveles de ruido ambiental en la jornada diurna				
Localización	Leq(dBA)	Distancia al receptor (m)	L90 (dBA)	Incertidumbre
Punto 1.	44.3 dBA	15 m	37 dB	+1.72 dB
Punto 2.	49.8 dBA	Dentro del proyecto	36 dB	+ 1.99 dB

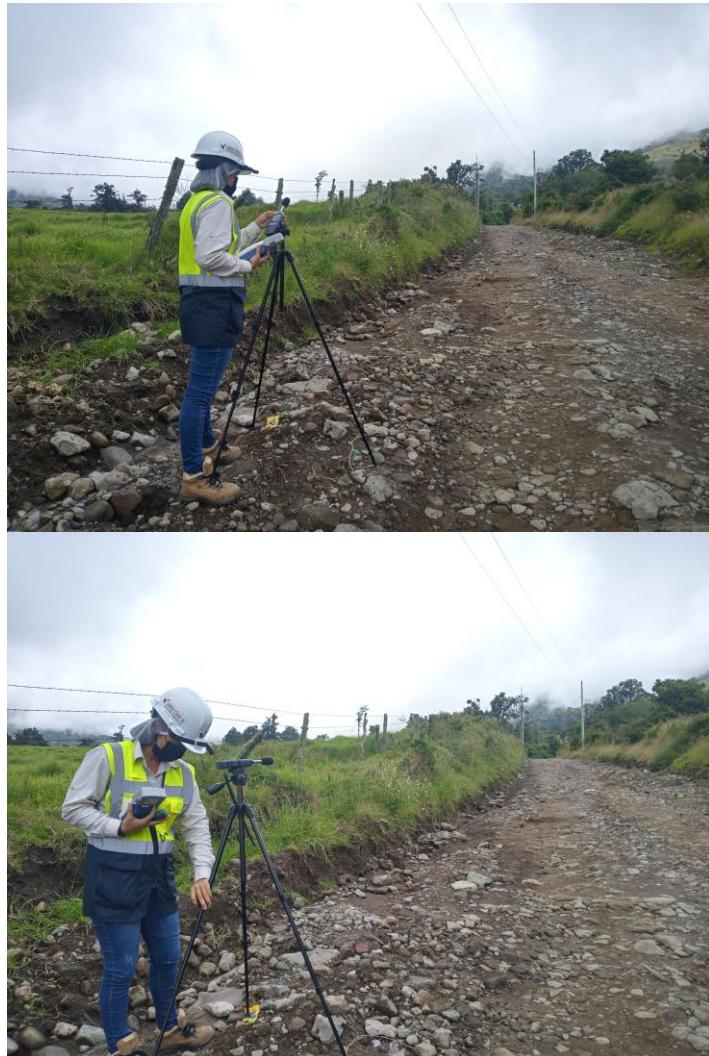
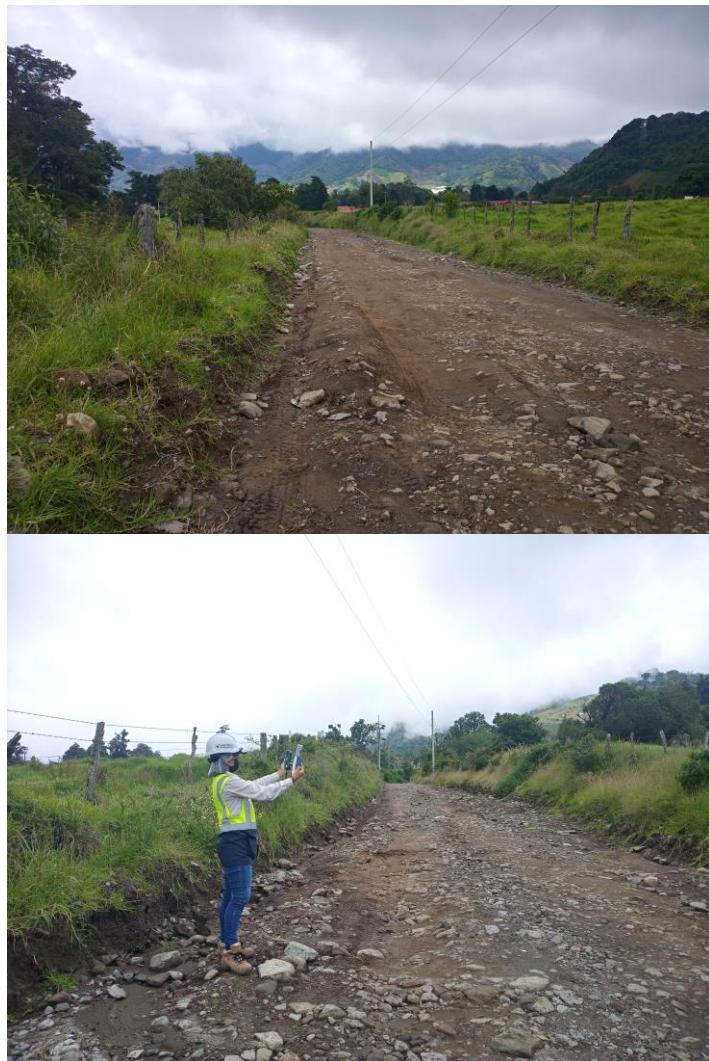
Punto 2

PUNTO 2. CALLE LAS CUMBRES

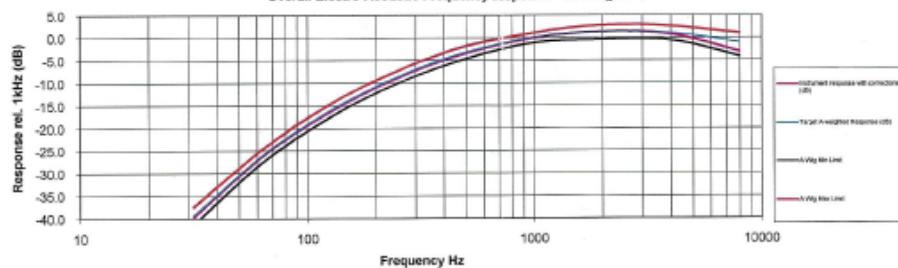
Overall Electro-Acoustic Frequency response - 'A' Weighted.

The following A-Weighted frequency response graph shows this instruments overall frequency response based upon the application of multi-frequency pressure field calibrations. The microphones Pressure to Free field correction coefficients are applied to pressure response. Reference level taken at 1kHz.

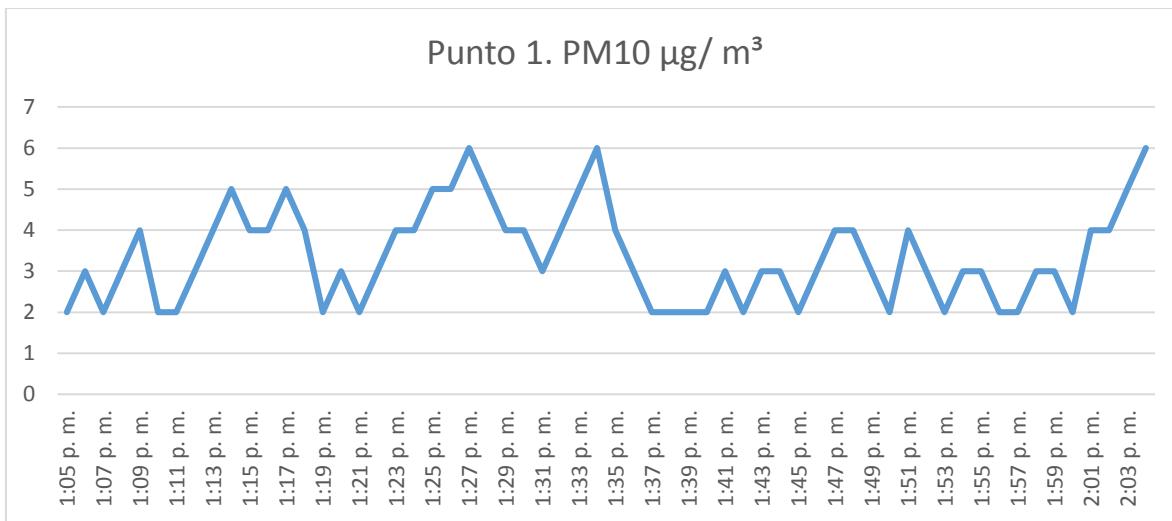
Punto 1

PM10 1 hour Average Point 1= 4.2 $\mu\text{g}/\text{m}^3$

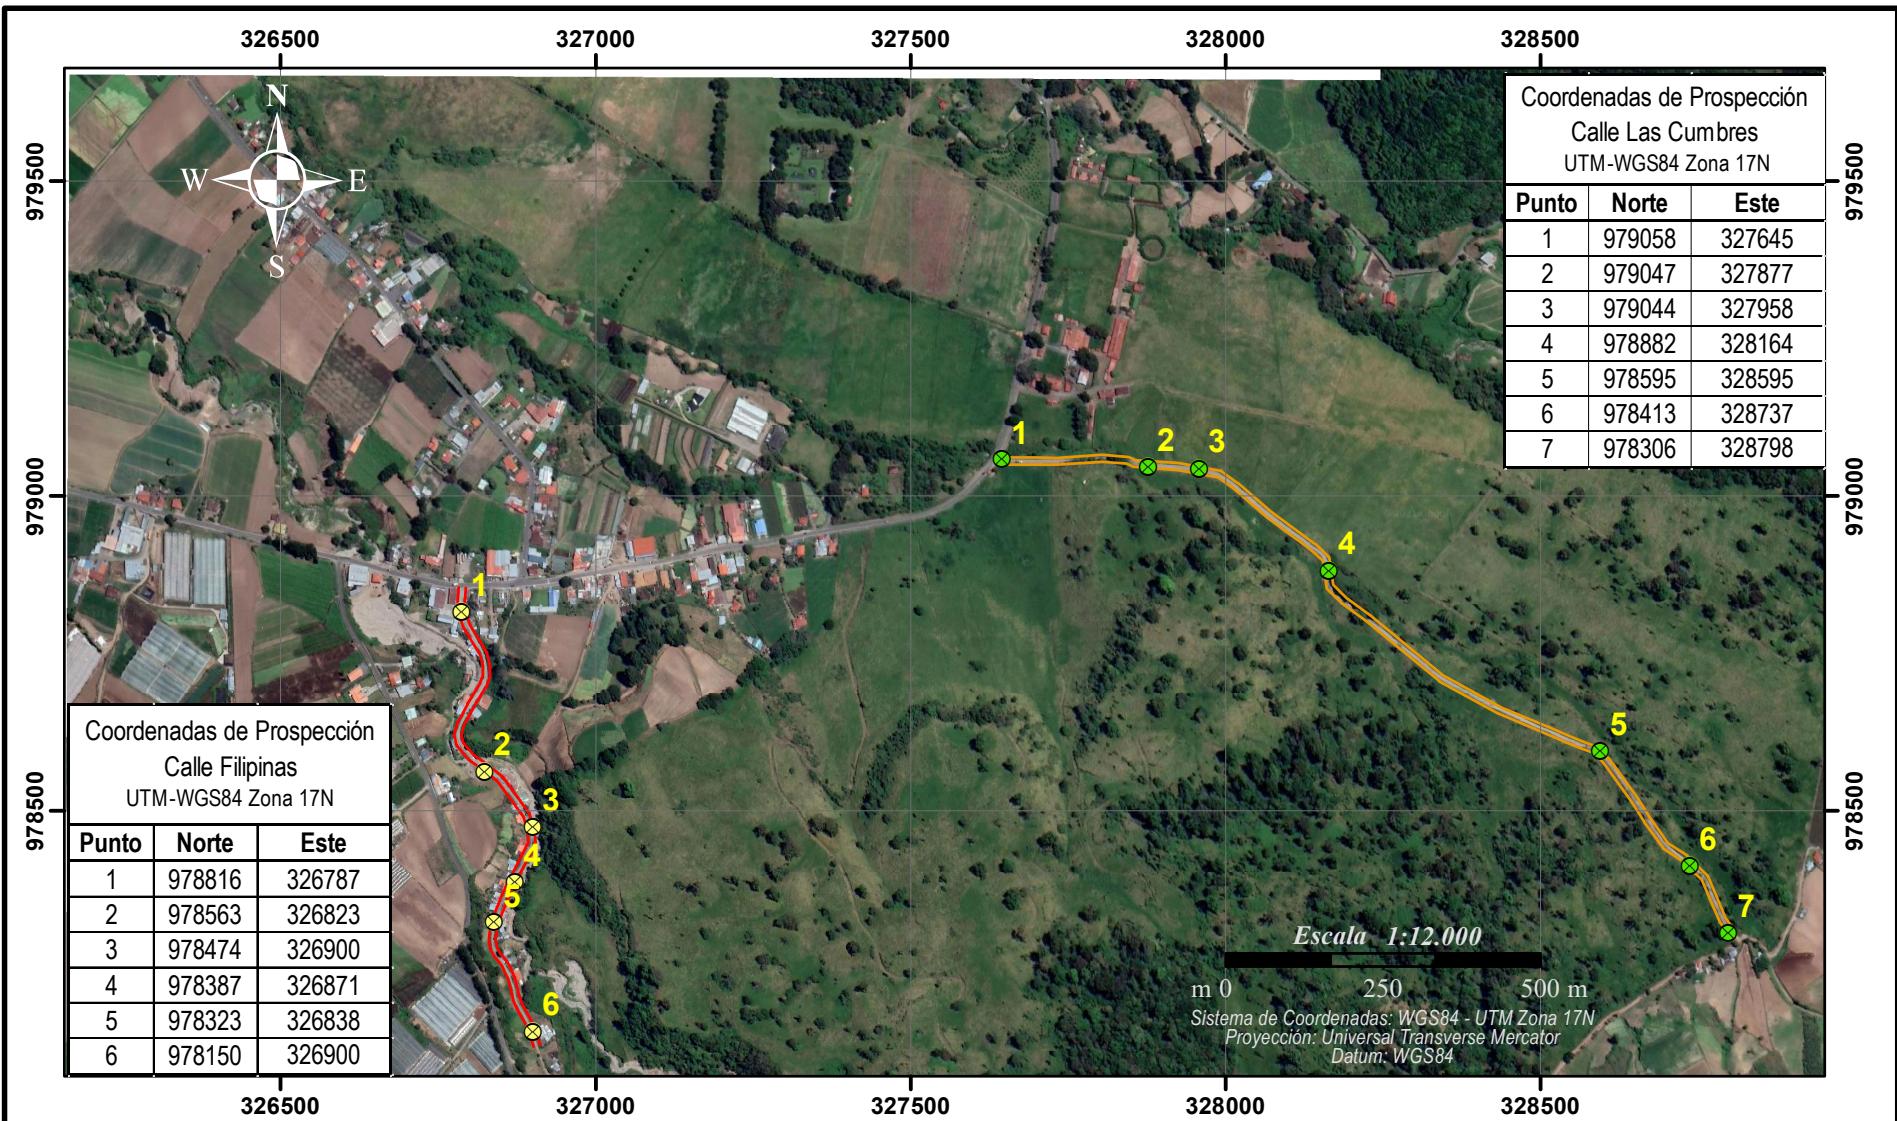
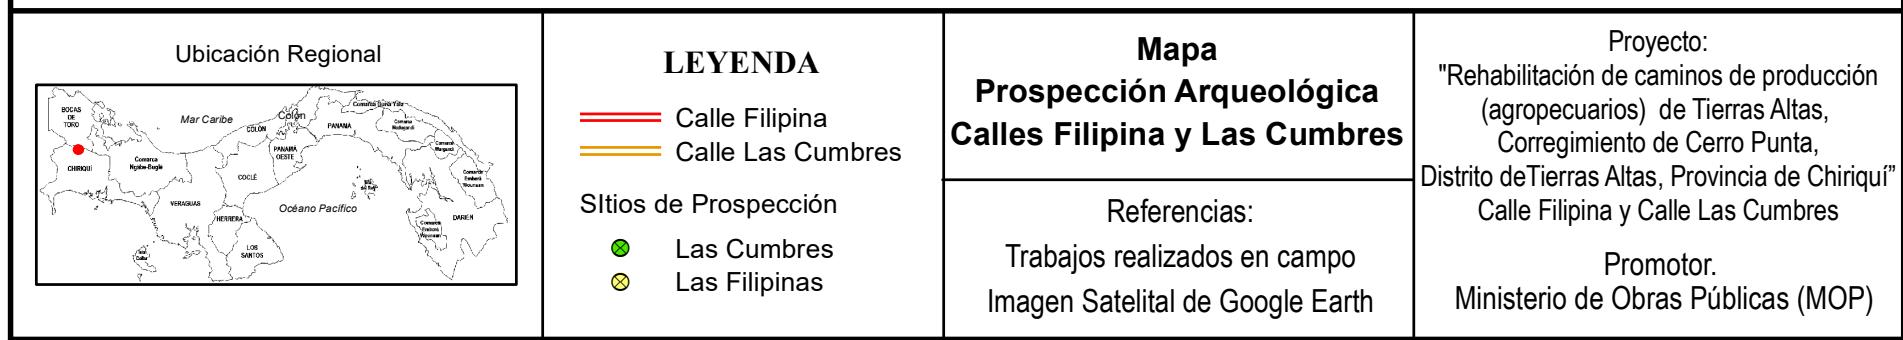
**3. PLANO A ESCALA Y GEORREFERENCIADO DEL PROYECTO LAS
ÁREAS CUBIERTAS EN LA PROSPECCIÓN ARQUEOLÓGICA**

Ver en anexo. Plano a escala y georreferenciado del proyecto las áreas cubiertas en la prospección arqueológica
