## INFORME TÉCNICO No. 61-2021

**Asunto:** Revisión de la segunda información aclaratoria del Estudio de Impacto Ambiental Categoría II “APROVECHAMIENTO HÍDRICO QUEBRADA LA MONTERA”.

**Ubicación:** Corregimientos de Bijagual, Distrito de David, Provincia de Chiriquí, República de Panamá.

**Cuenca Hidrográfica:** Río Chiriquí (Cuenca No. 108).

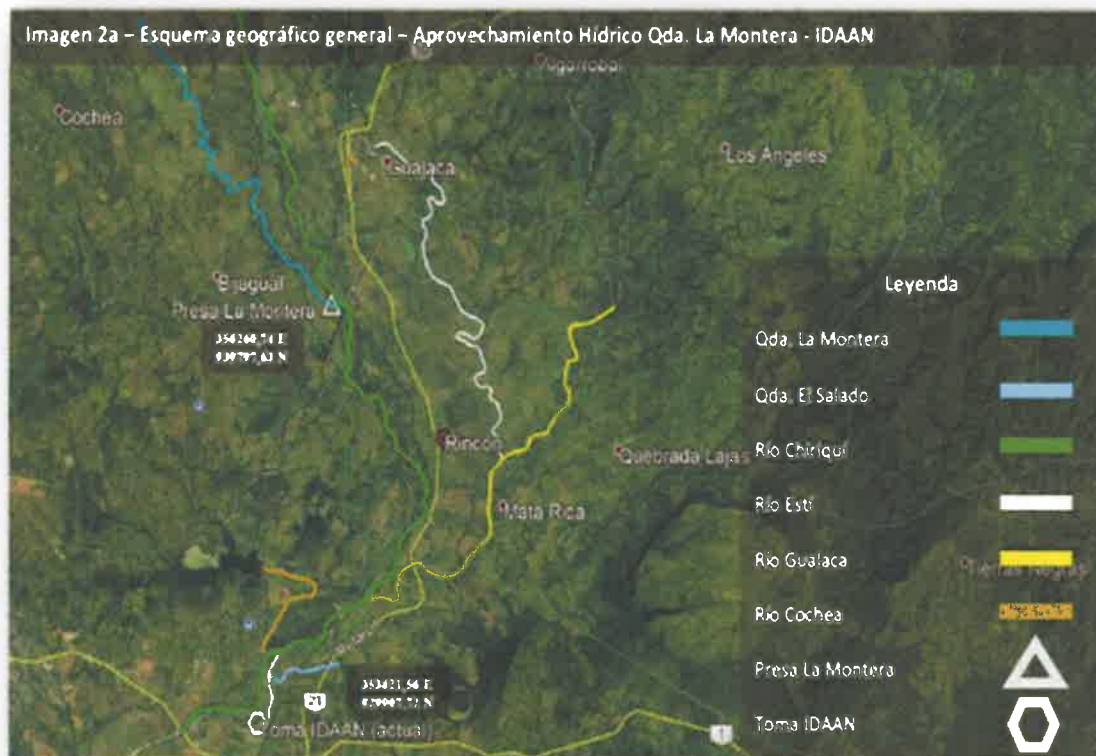
Imagen 2a – Esquema geográfico general – Aprovechamiento Hídrico Qda. La Montera - IDAAN

*El proyecto Aprovechamiento Hídrico Quebrada La Montera se encuentra ubicado aproximadamente a 14 km aguas arriba del sitio de captación de la toma de agua de la planta potabilizadora del corregimiento de Chiriquí (**Imagen 2a**). Por lo anteriormente expuesto no se prevé afectación entre proyecto propuesto y las operaciones de la potabilizadora de Chiriquí u otros usuarios agropecuarios”.*

*En cuanto a la planta potabilizadora del corregimiento de Chiriquí que es operada y mantenida por el IDAAN, es importante señalar que en acercamiento con el equipo regional del IDAAN en David-Chiriquí se realizó la presentación del proyecto Aprovechamiento Hídrico Quebrada La Montera, en donde se logró aclarar que la toma de la potabilizadora recibe los aportes principalmente de la quebrada El Salado, río Chiriquí, río Estí, río Gualaca (Ver Imagen 2b y 2c).*
