Atendiendo a la nota de no admisión, resolución **DRLS-NA-001-2406-2020** del Estudio de Impacto Ambiental Categoría I del 1 Proyecto denominado "Muro de Contención en Desembocadura del río Cambutal", a desarrollarse en Playa Cambutal, Corregimiento De Cambutal, Distrito De Tonosí, Provincia De Los Santos; sobre terreno nacional específicamente en la desembocadura del río Cambutal sobre las coordenadas UTM 17N 556291-80142, tengo a bien reingresar dicho estudio con la información adicional solicitada y las correcciones mencionadas en la resolución.

INFORME TÉCNICO SECOMAR-003-2020

# **INFORME DE EVALUACIÓN DE LAS CONDICIONES BIOLÓGICAS ACTUALES DE LA DESEMBOCADURA DEL RIO CAMBUTAL**

## **PROYECTO: MURO DE CONTENCIÓN EN DESEMBOCADURA DEL RIO CAMBUTAL**

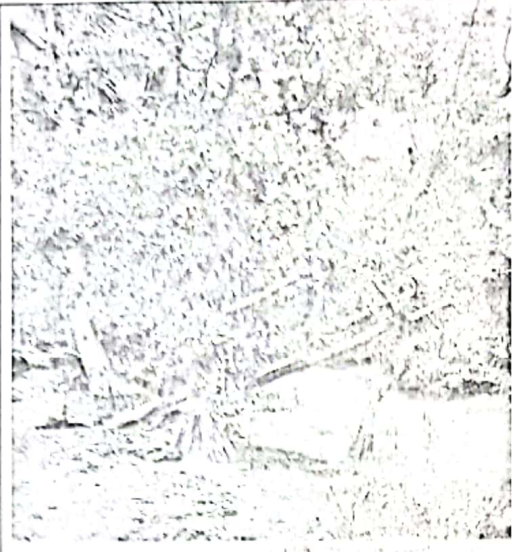
| | Foto N°1. Mangle piñuelo encontrado en el lugar. (isleta) |

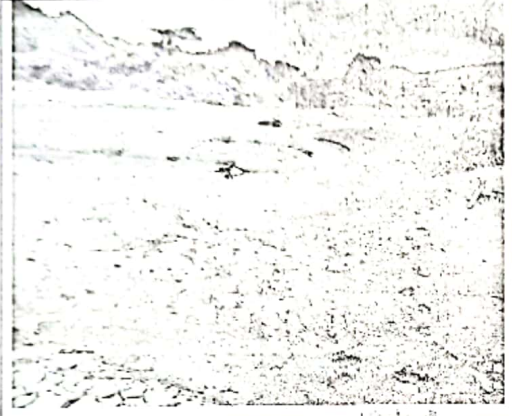
| | Foto N°2. Área del muro y regeneración natural de mangle. |

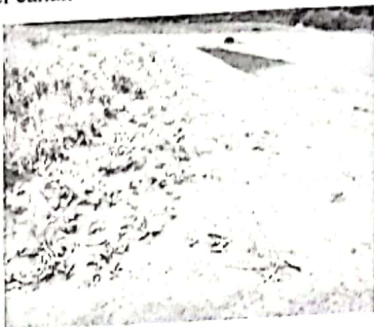
| Coordenadas UTM | Fotografía |
|---|--|
| 556285 E / 801410 N | Foto No 1: Regeneración de la zona propuesta para la liberación del canal.<br> |

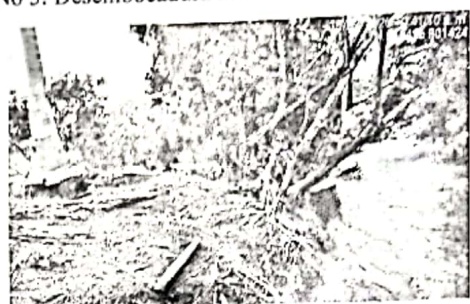
| Coordenadas UTM | Fotografía |
|---|--|
| 556426 E / 801424 N | Foto No 3: Desembocadura actual del Río Cambutal.<br> |

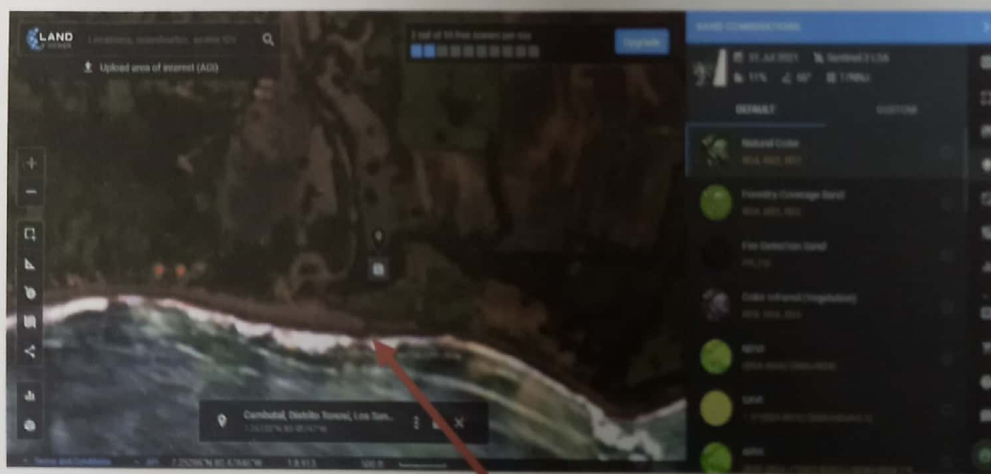
**Imagen #2. Leyenda:**

La imagen #2 indica la salida del cauce de río Cambutal en un área totalmente nueva y cambiante, teniendo el daño ambiental una evolución notable en la zona.

**Área de Salida Actual del Cauce**

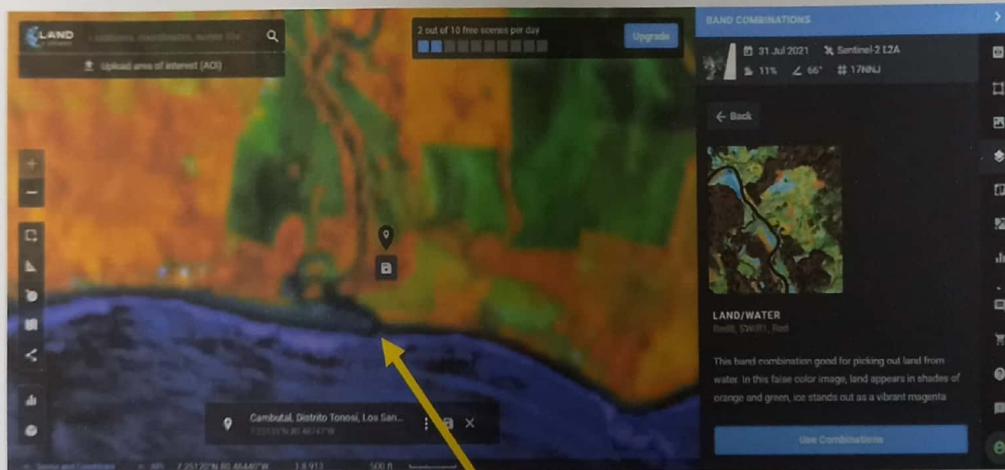
Imagen #4. Leyenda:

En la imagen #4 de igual forma en formato de espectro se puede apreciar cómo está actualmente la salida del cauce del Rio Cambutal, de manera que ha impactado el área de manglares existentes y tierra firme.

**Área de salida del Cauce**

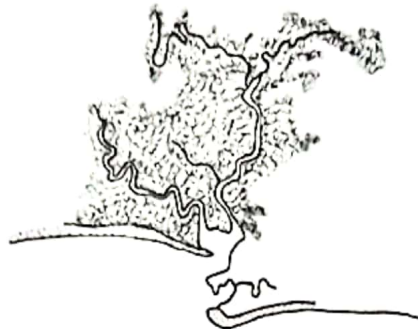
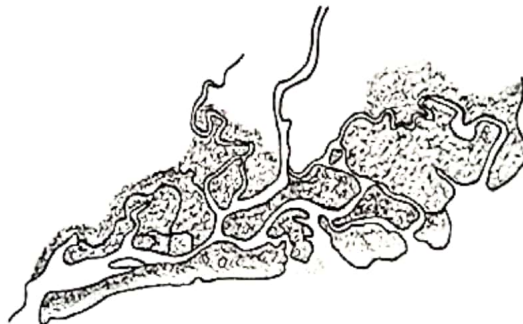
Imagen #6. Ambientes geomorfológicos dominados por el oleaje. La existencia de una barrera arenosa permite el establecimiento de considerables extensiones de manglar asociadas a la desembocadura de uno o varios ríos.

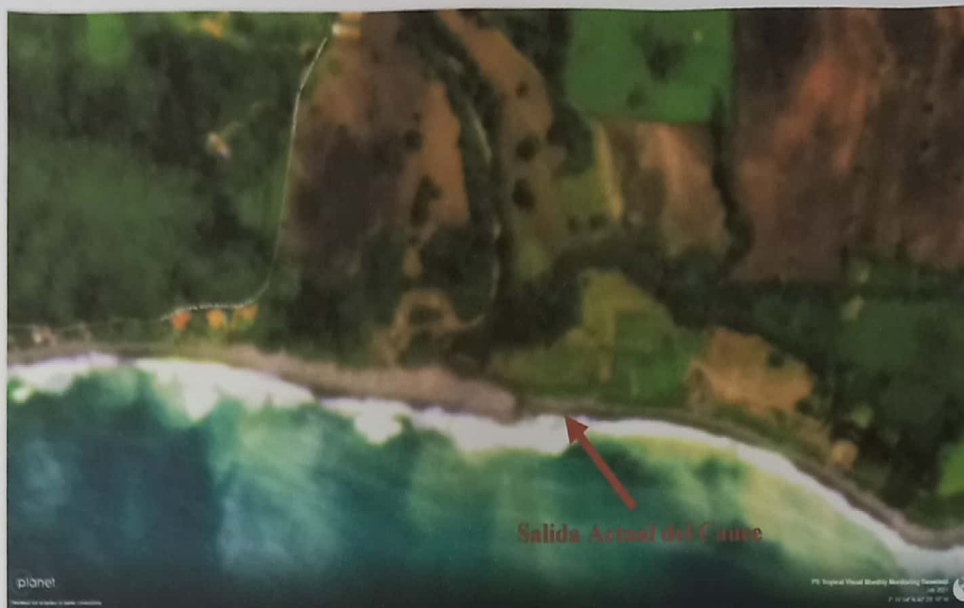
**Imagen #9. Leyenda:**

La imagen #9 indica cómo ha cambiado la salida del cauce del río Cambutal, impactando grandemente el área del terreno del promotor y los mangles del área actualmente con fecha de 31 de julio 2021.

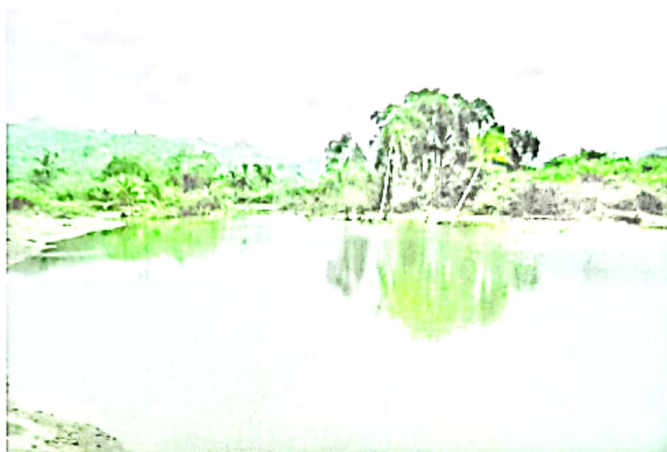
Área anegada por el río

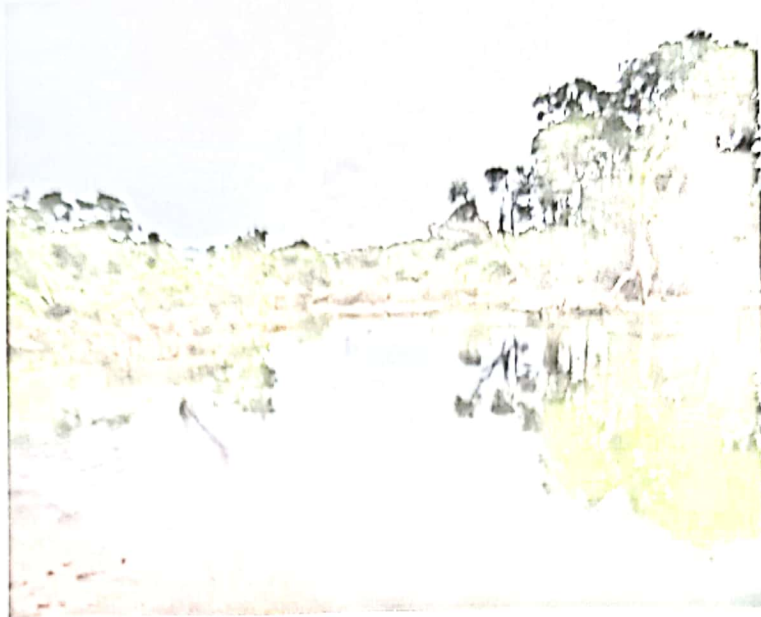
El agua se ha quedado atrapada afectando de manera drástica la vegetación registrada durante las previas visitas de campo, podemos observar la muerte de importantes especies de mangle como lo son el mangle piñuelo (*Pelliciera rhizophorae*), mangle botón (*Conocarpus erectus*) Mangle Blanco (*Laguncularia racemosa*), así como la desaparición de la regeneración descrita en los informes previos, también se ven afectadas otras especies de plantas costeras que se registran en el área.

**Imagen #1.** Zona afectada por el cambio de la desembocadura del río se puede observar la muerte de la vegetación incluso afectación sobre árboles maduros

Los trabajos para volver al río a su antiguo cauce reducirán los daños que actualmente la inundación por el cambio del cauce esta causando en la vegetación existente, que además esta compuesta por especies protegidas por la ley nacional.

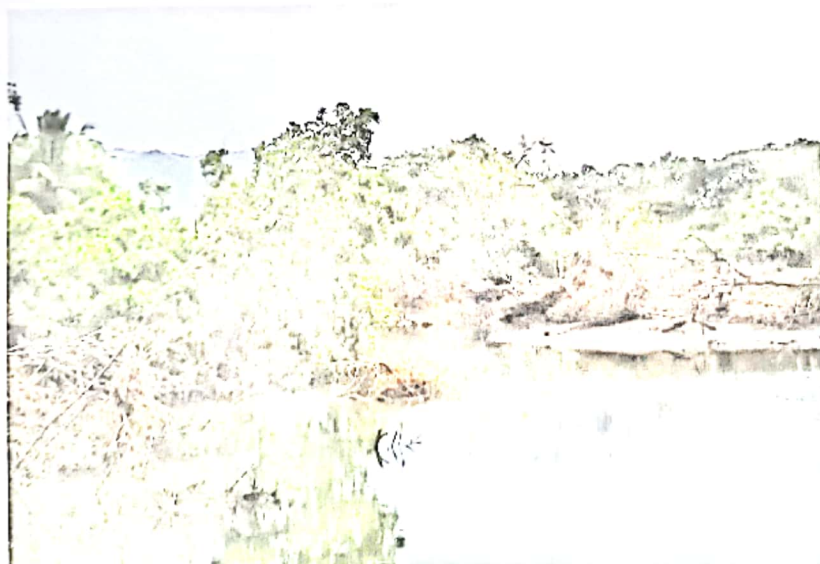
**Imagen #2.** Mangle botón y mangle blanco muriendo por área inundada creada por el cambio en el curso del río.

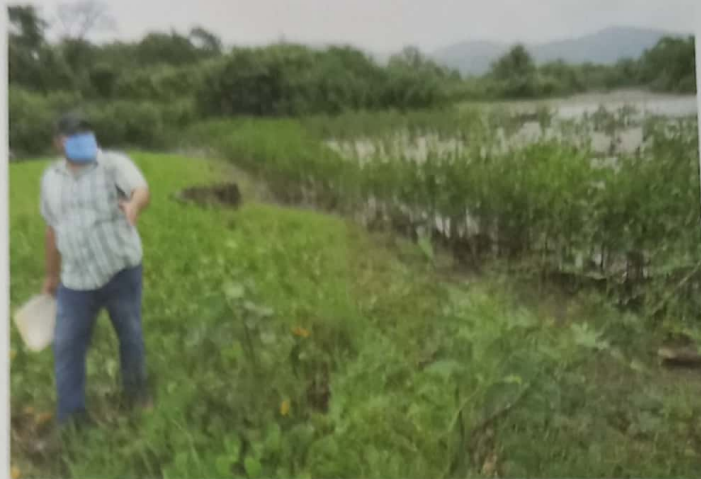
En la visita actual de campo se pudo observar una nueva regeneración de mangle blanco en la margen contraria a donde se pretende conformar el muro la cual se protegería en el lugar de forma que sirva como barrera natural contra la erosión en el margen del río.

Imagen #4. Nueva regeneración de mangle blanco en la zona frente donde se quiere construir el muro para regresar el río a su cauce anterior

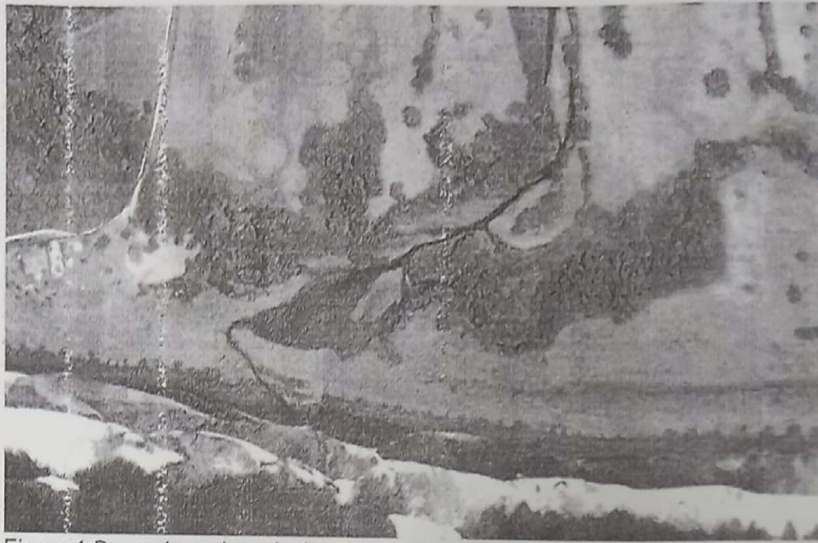
Vistos: nos presentamos al área del corregimiento de Cambutal distrito de Tonosi, en la desembocadura del río Cambutal, y se ha podido corroborar la erosión causada por el cambio de curso en plena desembocadura de esta fuente, causada por la acumulación de arena en el punto normal de años anteriores (ver figura 1 y 2).

Figura 1 Desen bocadura rio Cambutal año 2012

Recomendaciones: en vista de la posible ampliación de los daños causados por la desviación de la desembocadura del río Cambutal, estamos recomendando, la construcción de un canal en la desembocadura o sea eliminar la arena a través de un canal de por lo menos 10 metros de ancho para encausar la desembocadura de este río por la vía que fue natural de esta fuente, se debe reforzar y rellenar la salida del cauce actual y guiarlo al nuevo cauce de desembocadura, que no es nuevo, mas bien decimos que es una reubicación de esta desembocadura, tal lo manifiestan las fotos en la figura 1 y figura 2:

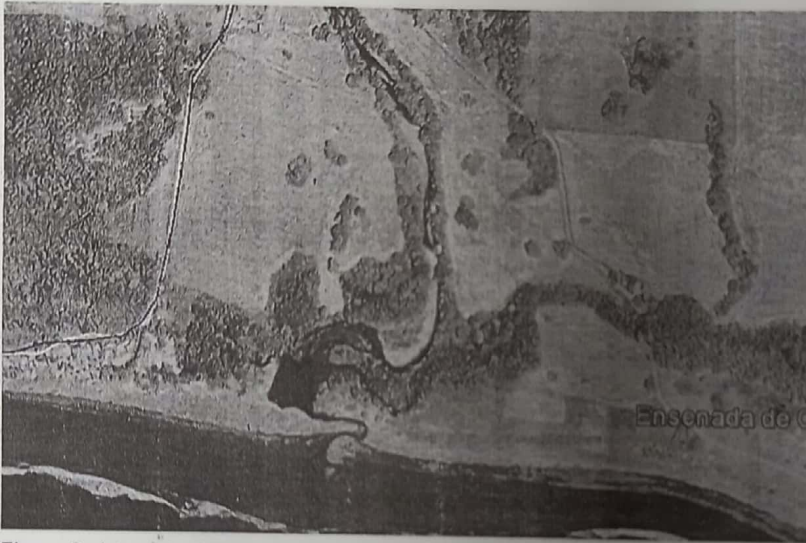
Conclusiones: la fuente ha desviado naturalmente su desembocadura o entrega al mar, causando daños por la erosión a finca aledaña, caída de varias palmeras de coco, y la erosión de los arenales o banales de la finca en mención, y que por supuesto el propietario está preocupado por esta situación que pone en riesgo su finca, que aún está en trámites de titulación.

Figura 2 vista actual Desembocadura rio Cambutal
