MINISTERIO DE AMBIENTE
DIRECCIÓN REGIONAL DE CHIRIQUÍ
SECCIÓN DE EVALUACIÓN DE IMPACTO AMBIENTAL
INFORME TÉCNICO DE INSPECCIÓN No. 049-06-2021

Gira de Inspección de Campo al sitio donde se desarrollara el EsIA Cat. I:

“HP SOLAR”

El proyecto consiste en construir una central fotovoltaica de 20 MW de potencia que transformara la radiación solar en energía eléctrica, la cual se sumara a la red nacional. El parque se divide en 4 sectores, donde cada uno tendrá su módulo con un edificio de control donde se ubicaran los inversores, baterías, transformadores y conexión con la red. Cada módulo será conectado a la línea de transmisión existente entre la Subestación del proyecto hidroeléctrico Cuchilla y la Subestación Bocalatún, la cual dispone de capacidad suficiente para recibir estas nuevas cargas y transmitirlas luego a través de un doble circuito subterráneo desde la Subestación Bocalatún a la Subestación Boquerón 3, donde existe actualmente la conexión con el Sistema Integrado Nacional (SIN). Todas estas líneas de transmisión y Subestaciones Eléctricas son existentes y se encuentran en operación, por lo que no es necesario construir líneas de transmisión no subestaciones.

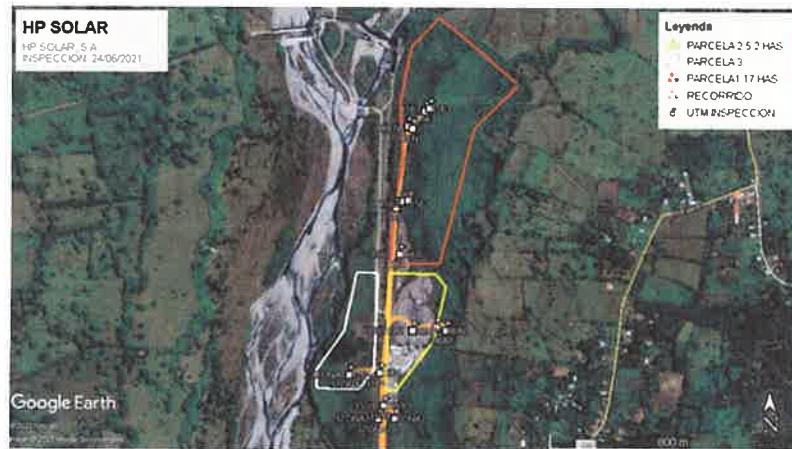
Fig. No. 1: Vista general de los tres (3) polígonos a impactar por el desarrollo del proyecto y el recorrido realizado en campo, durante la inspección realizada el día 24 de junio de 2021.

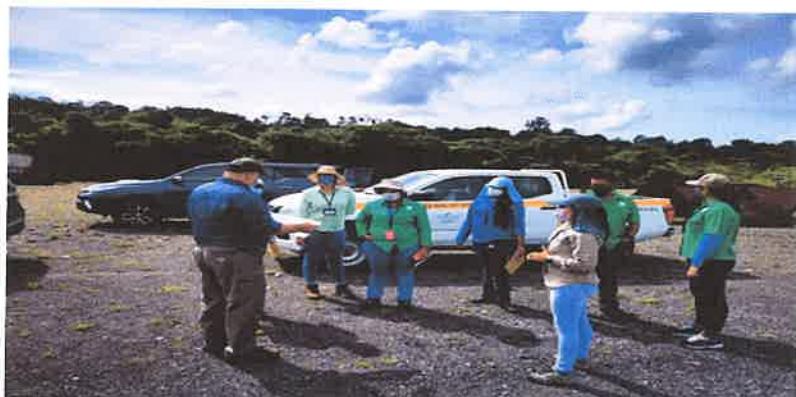
Fig. No. 2: Vistas de la reunion realizada previo inicio del recorrido a realizar, fotografias tomadas durante la inspección realizada el dia 24 de junio de 2021.

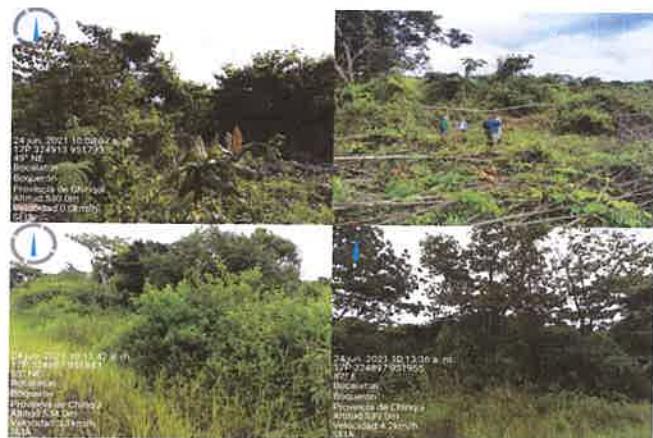
Observación 4: En cuanto a la vegetación existente, al momento de la inspección se observó que dentro del polígono 1, que predominan las gramíneas, arboles dispersos de diversas especies, a su vez también se observó rastrojo y el área a impactar por el desarrollo del proyecto se observó que la vegetación es un área en regeneración, producto a que el mismo ha estado sin utilizar para ningún tipo de actividad tanto agrícola como agropecuaria, recuperándose así gran cantidad de las especies arbóreas; en cuanto a la topografía del área la misma es irregular,

Fig. No. 3: Vegetación observada en el área del polígono 1; fotografías tomadas durante la inspección realizada el día 24 de junio de 2021.

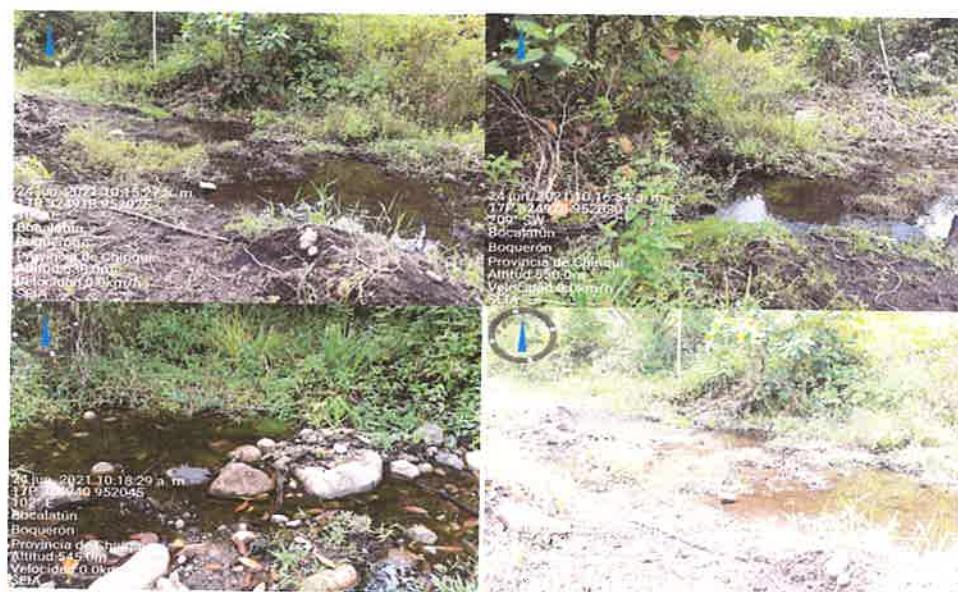
Observación 6: Es importante mencionar, que al momento de la inspección se observó que dentro del proyecto se encuentran cuerpos de agua estacionales, adicional a ello el proyecto colinda con los ríos Piedra y Brazo Prieto, los cuales deberán verificados y validados por parte del personal de la Sección de Seguridad Hídrica,

Fig. No. 4: Posibles cuérpos de agua observados al momento de la inspección realizada; fotografías tomadas durante la inspección el dia 24 de junio de 2021.

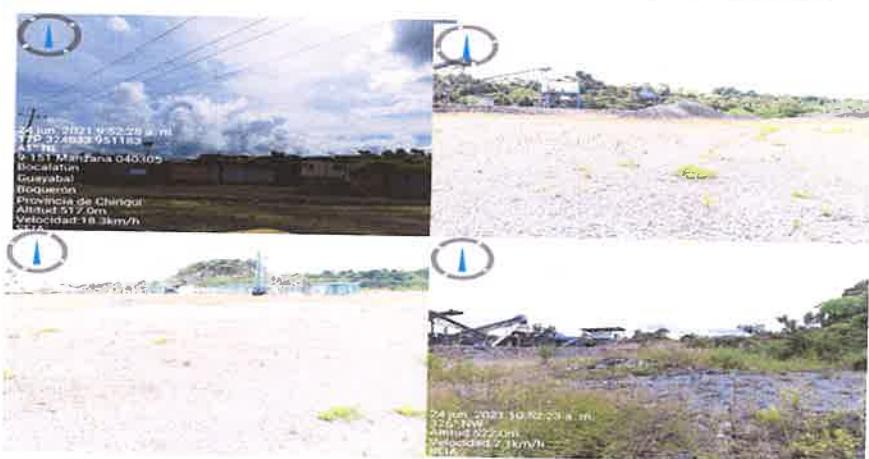
Observación 5: Dentro del polígono 2 se pudo observar infraestructuras (áreas de patio de materiales, planta trituradora, áreas de acopio de material; las cuales se encuentran abandonadas), la topografía del área mayormente es plana; aunado a ello dentro del polígono 3 del proyecto a desarrollar se observaron arboles dispersos, la topografía es irregular, el área se encuentra colindante con una fuente hídrica,

Fig. No. 5: Estructuras observadas al momento de la inspección en el área propuesta para el polígono 2, dichas fotografías fueron tomadas al momento de la inspección el dia 24 de junio de 2021.

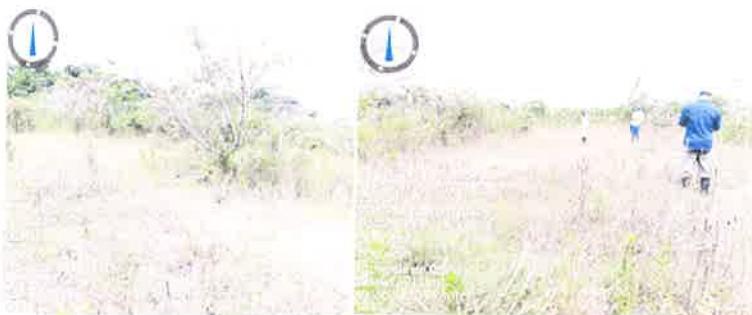
Fig. No. 6: Área propuesta para el desarrollo del polígono 3, dichas fotografías fueron tomadas al momento de la inspección el día 24 de junio de 2021.

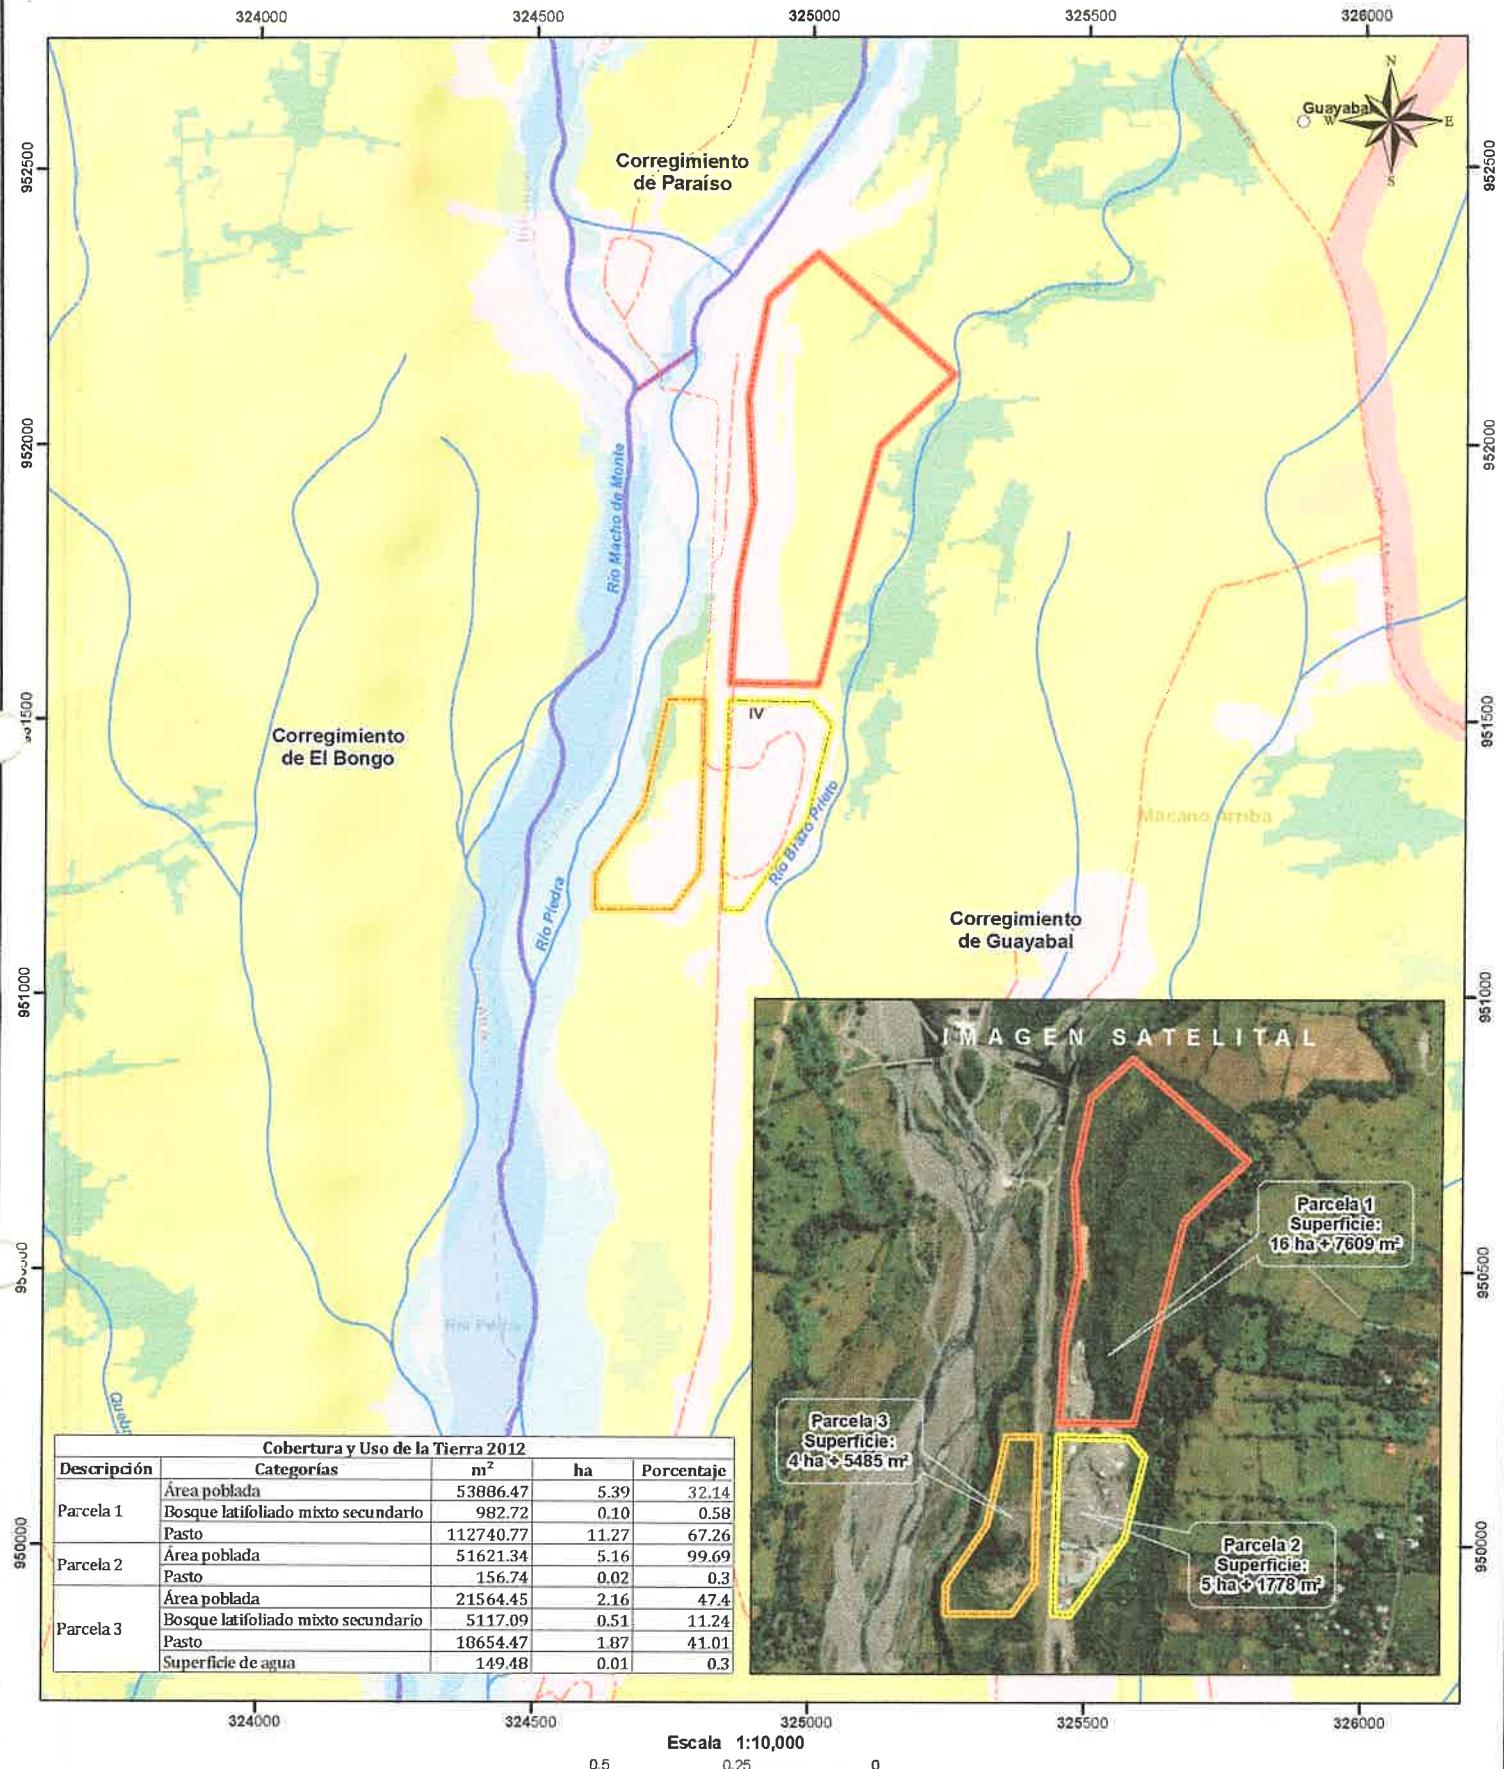
Con los datos proporcionados se generó 3 polígonos, clasificados en Parcela 1 (**16ha + 7609 m²**), Parcela 2 (**5 ha + 1778 m²**), Parcela 3 (**4 ha + 5485 m²**), generando un sumatorio total entre las tres parcelas de **26 ha + 4872 m²**. Las mismas se ubican fuera de los límites del Sistema Nacional de Áreas Protegidas.

De acuerdo a la Cobertura y Uso de la tierra 2012, los datos se ubican dentro de las categorías de área poblada, bosque latifoliado mixto secundario, pasto y superficie de agua; y según la Capacidad Agrológica se ubica en el tipo VI (No arable, con limitaciones severas, aptas para pastos, bosques, tierras de reservas.).

CORREGIMIENTO DE GUAYABAL, DISTRITO DE BOQUERÓN, PROVINCIA DE CHIRIQUÍ- PROYECTO HP SOLAR

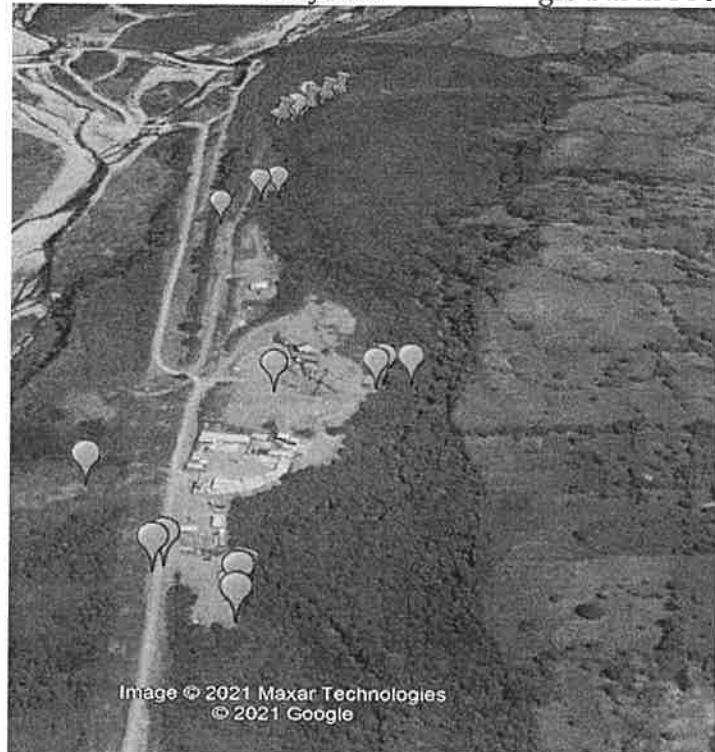
Vista del área del Proyecto desde Google Earth Pro

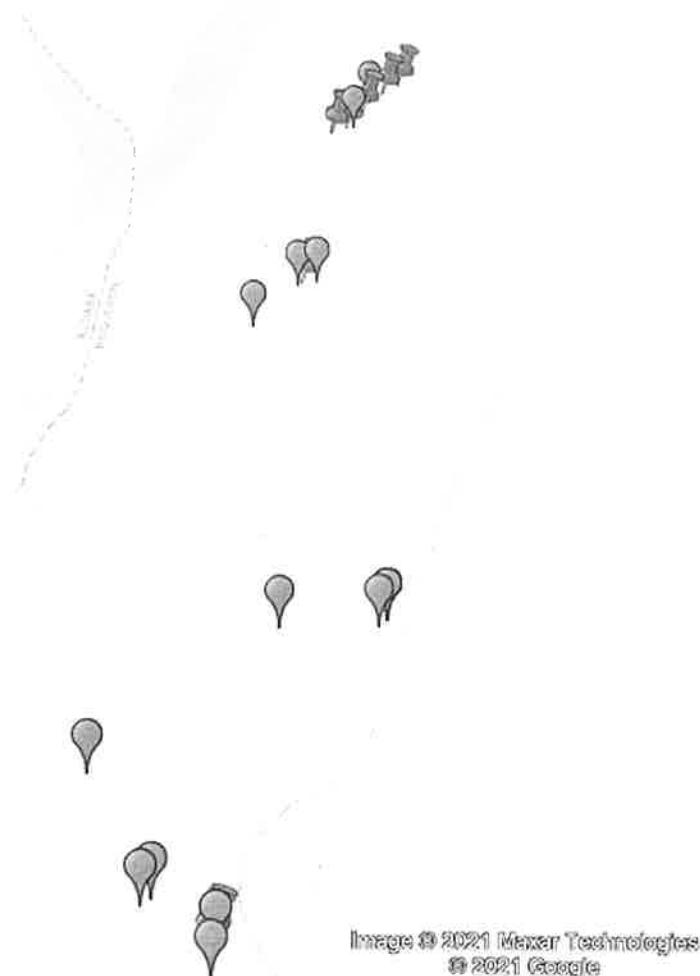
1. Se verificaron las hojas topográficas del Tomy Guardia, con el fin de corroborar la fuente hídrica presentes en el área donde se desarrollará el proyecto. En este caso el río Piedra y el Brazo Prieto son colindantes.
2. Remitir el presente informe al Área de Evaluación Ambiental.

Vista de los Puntos Georreferenciados y las fuentes hídricas colindantes al área del Proyecto

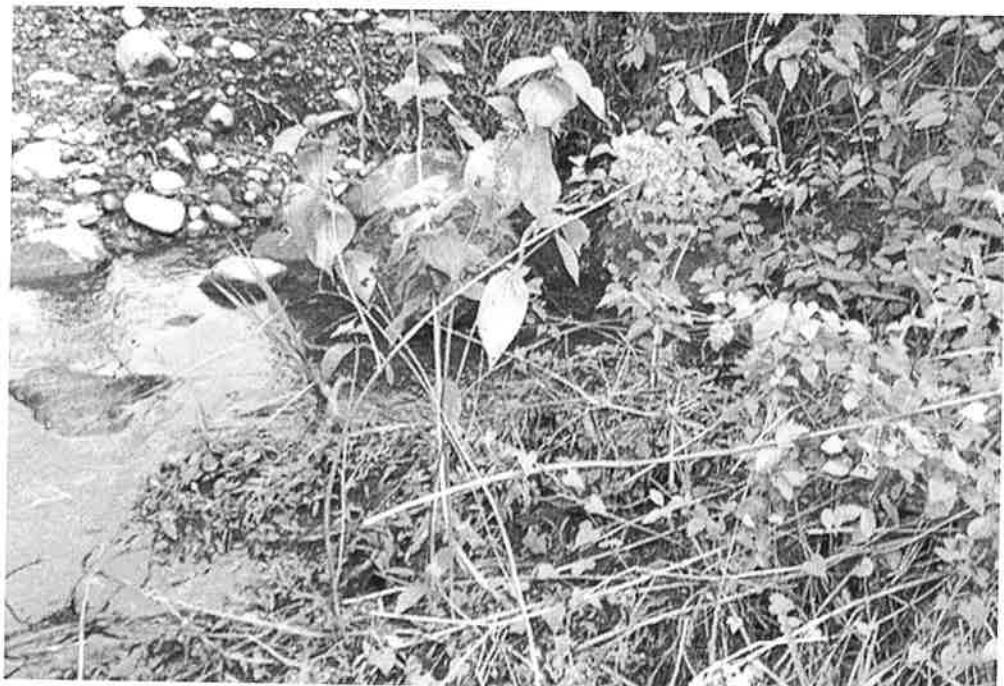
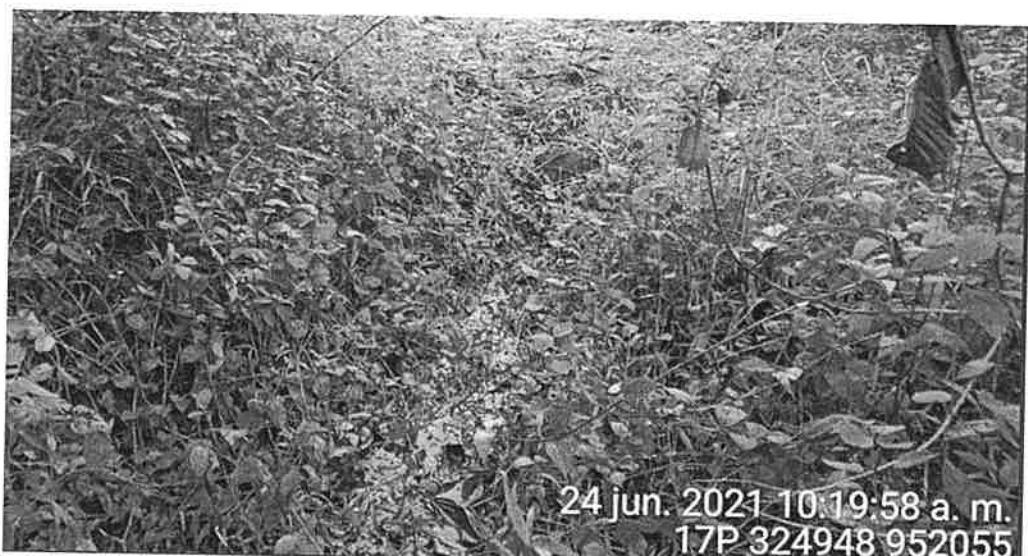
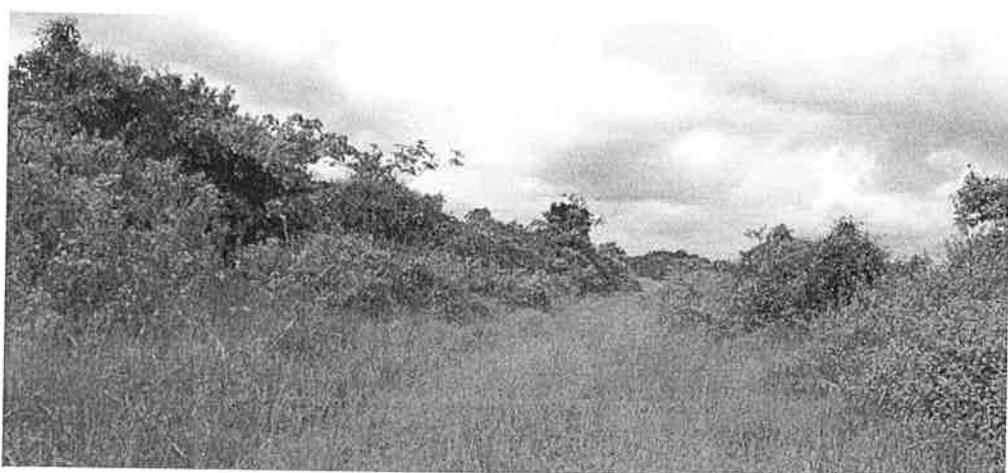
Memoria Fotográfica

- a. En el recorrido del área se pudo observar la presencia de algunos flujos de aguas naturales, los cuales son drenajes naturales que recogen las aguas de escorrentía producto de la época lluviosa, aguas estacionales, las cuales se secan normalmente durante las épocas de secas o cuando se presenta escasez de precipitaciones.
- b. En campo se nos indicó, que estas aguas productos de escorrentía serían manejadas a fin de recolectarlas por medio de cunetas y conducirlas hasta que las mismas drenen hacia la fuente de agua más cercana al proyecto.
- c. El Proyecto colinda con el Río Piedra y el Brazo Prieto y según nos informaron tienen contemplado mantener un retiro de unos 10 metros aproximadamente a las fuentes de agua.
- d. En unos de los puntos colindante visitados se pudo observar que en la ribera del brazo prieto existía una toma de agua de usuarios del recurso Hídrico.

1. Las aguas presentes observadas en el recorrido del proyecto son propias de la época lluviosa las cuales dan origen a algunos afloramientos subterráneos intermitentes estacionales, que para épocas secas desaparecen. Por lo cual deben de ser manejadas adecuadamente y no perjudiquen en su descarga a otros usuarios en el área.
2. Se deberá respetar en todo momento las fuentes hídricas colindantes, río Piedra y el Brazo Prieto, no podrán ser intervenidas de ninguna forma en el establecimiento o en el desarrollo del proyecto, se deberá mantener las servidumbres fluviales tal cual lo indican el decreto 55 del 13 de junio de 1977.
3. De requerirse el uso del recurso hídrico para cualquier actividad a desarrollarse, como parte de la construcción u operación del proyecto, se deberá tramitar los permisos o concesiones de agua correspondiente con la Sección de Seguridad Hídrica.
