PROYECTO: APARTAMENTOS RESIDENCIAL

**ESTUDIO DE SUELO
SEGÚN REP'14**

UBICACIÓN: ALTO BOQUETE, BOQUETE

NOVIEMBRE DE 2020

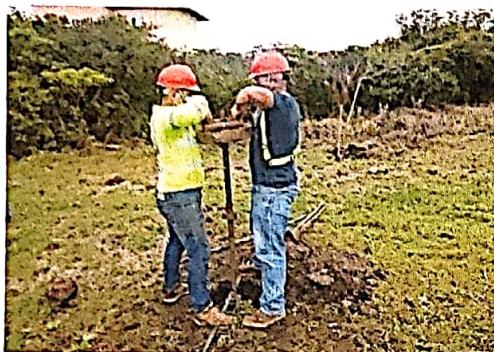
Hoyo No.1

Prueba de Penetración Estándar

El trabajo realizado consistió en la apertura de dos hoyos de sondeo con profundidad hasta de 4.50m. La prueba de Pentración Estandar se realizó a 1.50m, 3.00m y 4.50m.

La prueba consistió en dejar caer un martillo de 63.52 Kg en una altura de 76.2 cm, para registrar el numero de golpes para descender 45 cm, anotando el número de golpes por cada 15 cm de hincado.

Esta prueba se realizo de acuerdo con la norma ASTM D-1586 (Prueba de Penetración Estándar SPT), además se tomo como referencia para determinar la capacidad de soporte del suelo el Reglamento Estructural Panameño REP 2014.

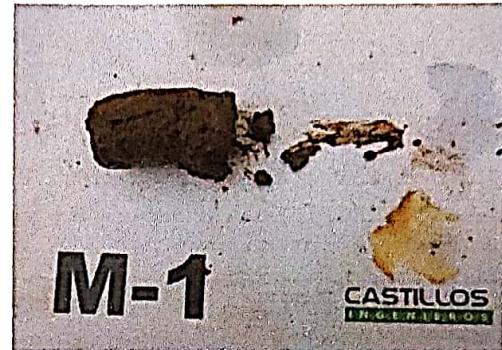
Muestra obtenida a 1.09m profundidad

Limo arcilloso con presencia de cantos rodados, color café oscuro	30	4
1.09		Consistencia dura	30	0
1.09		Contenido natural de agua alto		
2.00	No se recuperó muestra	Tosca firme con presencia de cantos rodados, color café	30	5
2.05		Consistencia dura	30	0
2.05		Contenido natural de agua alto

Profundidad H (m)	Descripción del suelo	No. Golpes N	Capacidad de Soporte Kg/m ²	Factor Seguridad
1.09	Limo Arcilloso	>30	>40000	3
2.05	Tosca Firme	>30	>40000	3

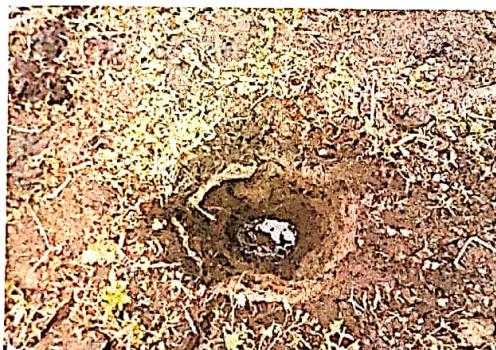
Vista de planta de la excavación realizada

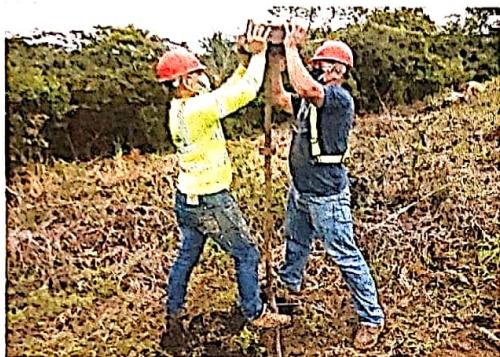
Hoyo No.2

Prueba de Penetración Estándar

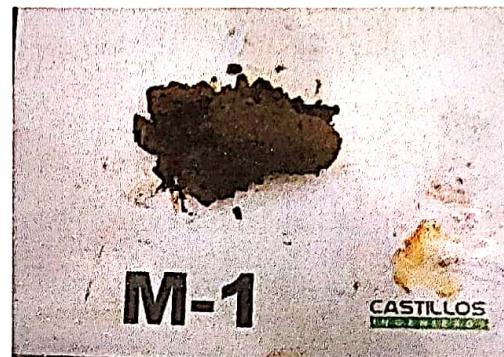
Muestra obtenida a 1.25m profundidad

Limo arcilloso con presencia de cantos rodados, color café oscuro	30	15
		Consistencia dura	30	5
1.25

Profundidad	Descripción del suelo	No. Golpes	Capacidad de Soporte	Factor
H (m)		N	Kg/m ²	Seguridad
1.25	Limo Arcilloso	>30	>40000	3
2.12	Tosca Firme	>30	>40000	3

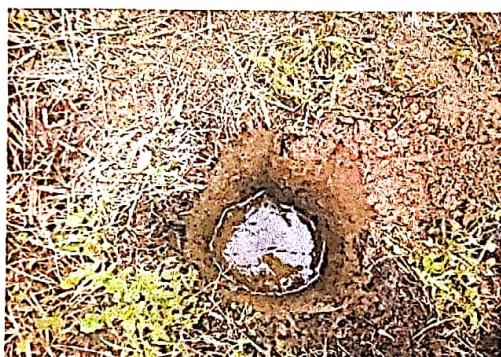
Vista de planta de la excavación realizada
