DEPARTAMENTO DE  
EVALUACIÓN DE ESTUDIO  
DE IMPACTO AMBIENTAL  
RECIBIDO

Que aprueba el Estudio de Impacto Ambiental, Categoría II, correspondiente al proyecto **“EXTRACCIÓN Y TRITURACIÓN DE MINERALES NO METÁLICOS (GRAVA DE RÍO) PARA LA OBRA PÚBLICA REHABILITACIÓN CPA GUALACA CHIRIQUÍ GRANDE UBICADO EN LA PROVINCIA DE CHIRIQUÍ”**, cuya empresa promotora es **CONSTRUCTORA URBANA, S.A.**

Como resultado inminente de las nuevas afectaciones y daños derivados por el paso del huracán Eta e Iota se requiere incrementar la extracción de 142,000 m<sup>3</sup> de grava de río; adicional a los 50,000 m<sup>3</sup> indicados en el EsIA aprobado, para suplir la necesidad de agregados pétreos de diversas granulometrías para realizar las reparaciones necesarias en los nuevos puntos críticos con la finalidad de garantizar la conectividad terrestre entre la provincia de Bocas del Toro y el resto del país.

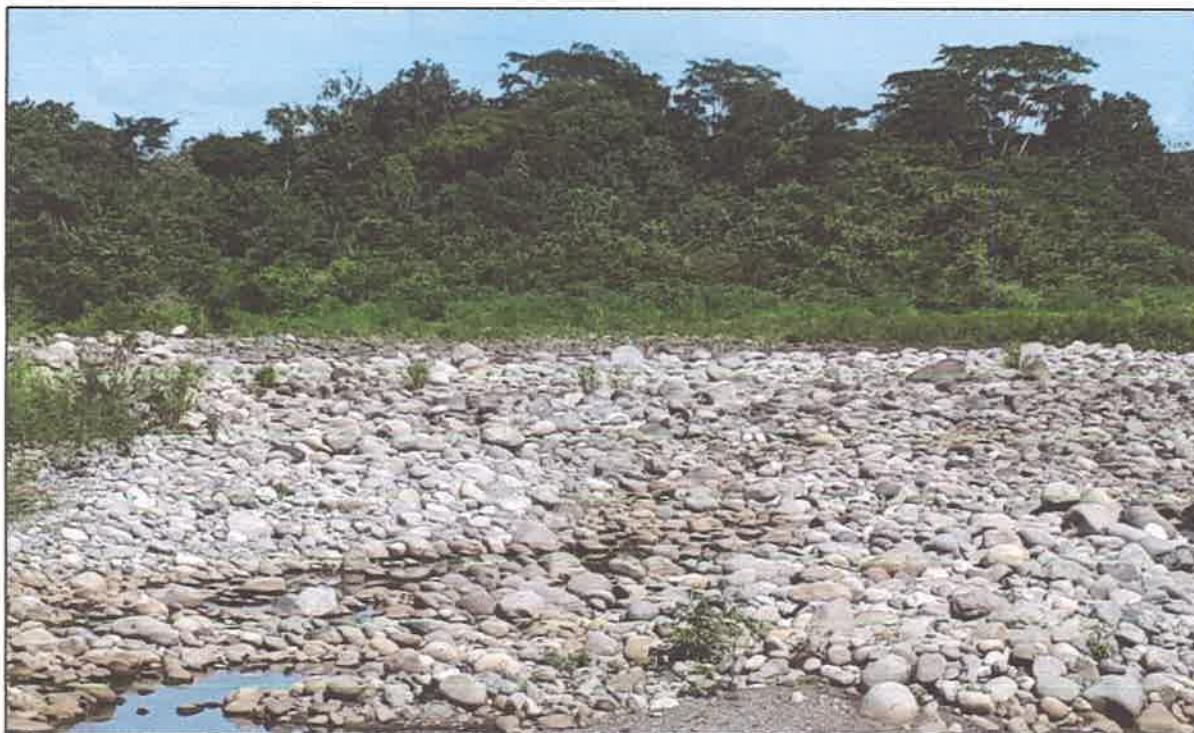
**Figura 1. Vista de acumulaciones de material pétreo en el Río Chiriquí.**

El área de trituración del material pétreo presenta una topografía plana con ligera pendiente hacia el Río Chiriquí. Son suelos profundos, bien drenados, altamente meteorizados y desarrollados sobre rocas consolidadas. La textura es franco arcilloso, fácilmente permeables y con pH ácido.

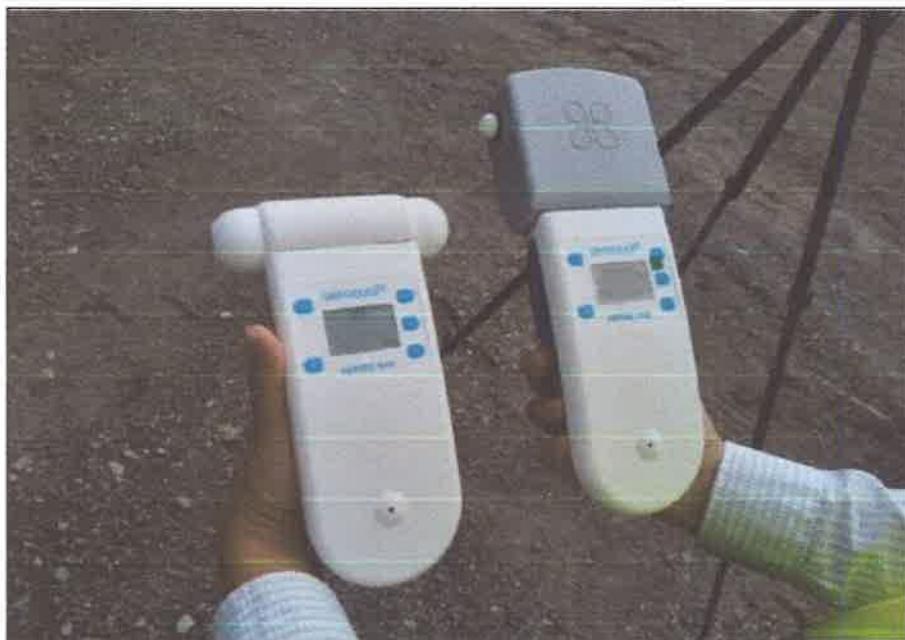
**Fotografía 2. Monitoreo de Calidad de Aire (PM10)**

Para determinar la calidad del aire en el área de proyecto se colocó un punto de monitoreo de calidad de aire por un periodo de una hora. El equipo utilizado fue un medidor de partículas PM10 y PM 2.5 Aeroqual SHPM 5003, el cual toma lecturas automáticas de 1 minuto.

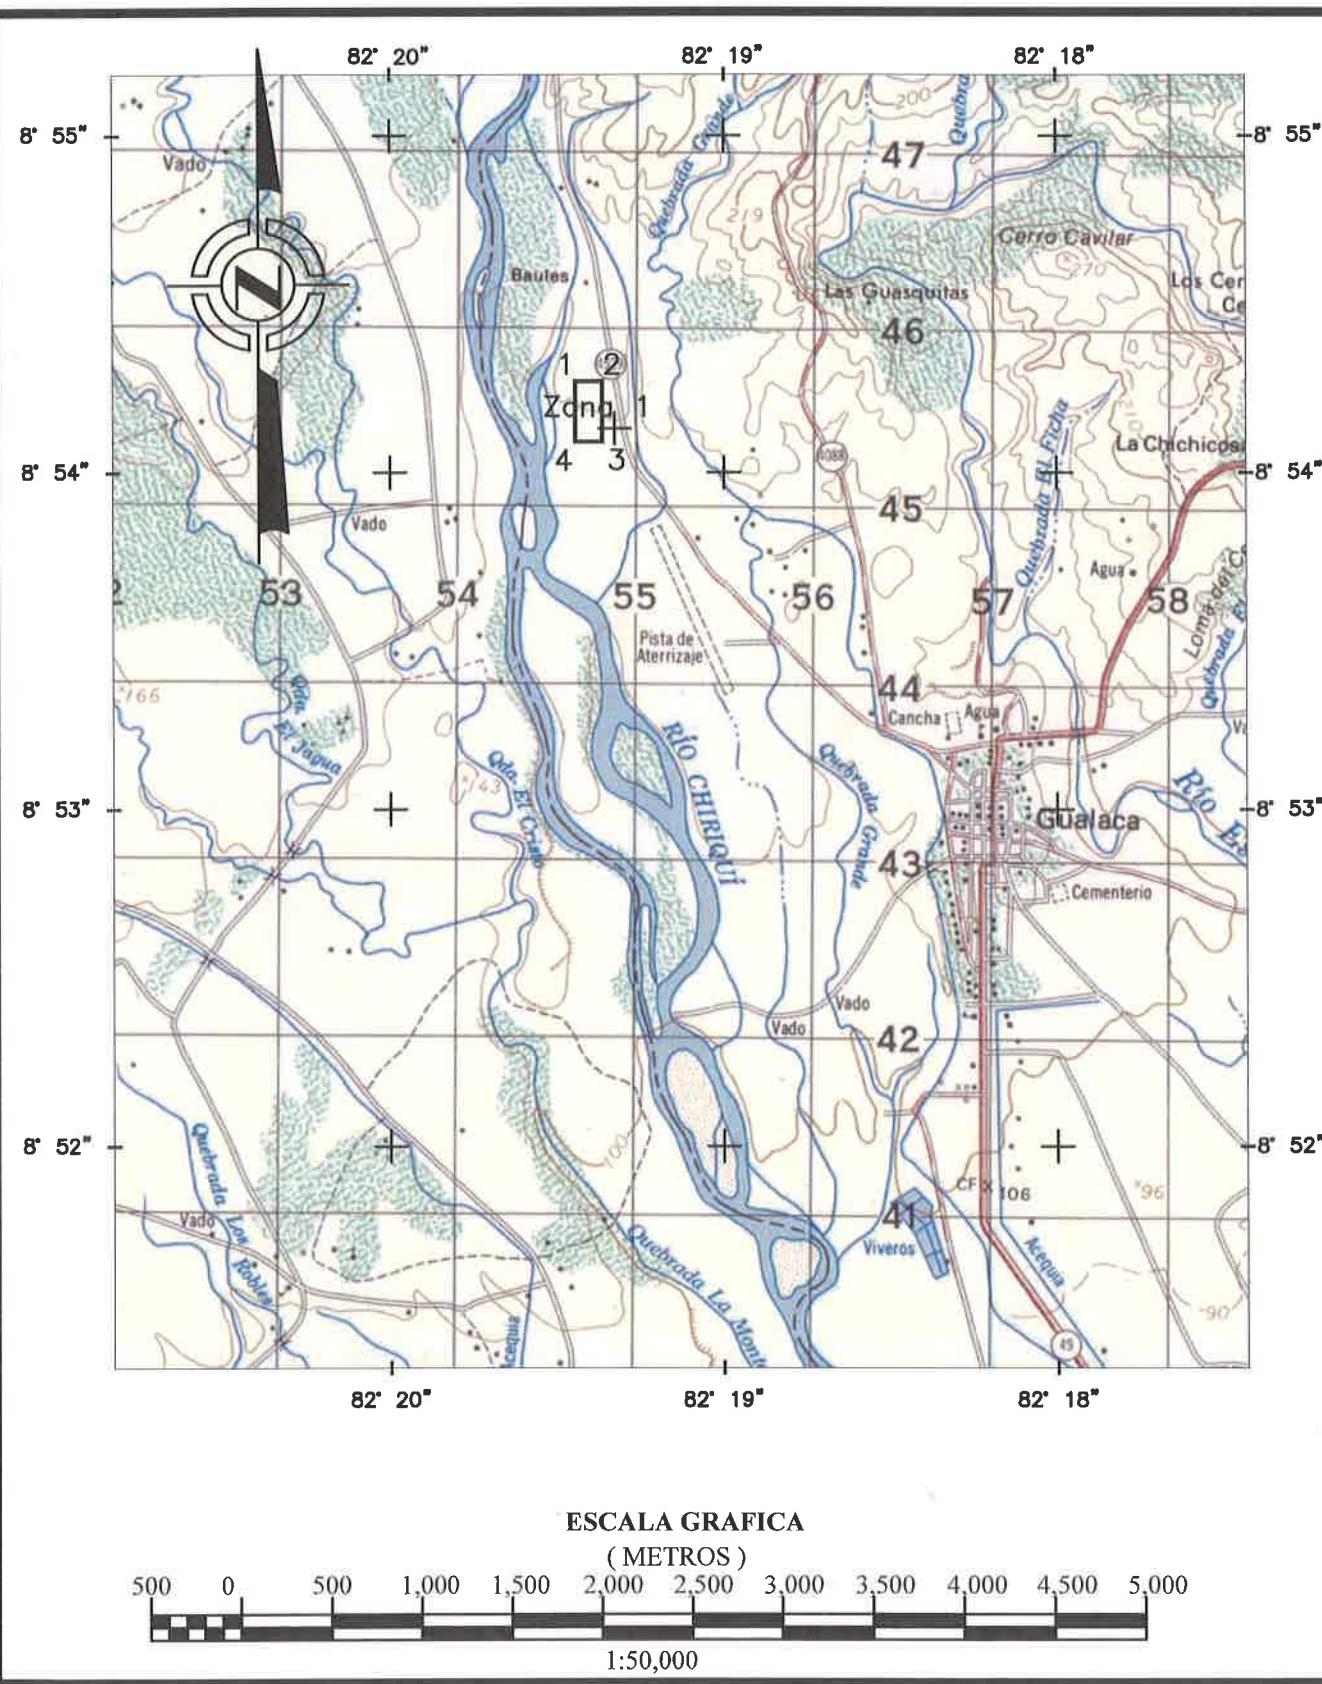
**ZONA N° 1**  
SOLICITADA POR:  
**ASOCIACIÓN ACCIDENTAL C & C GUALACA**

PUNTOS	COORDENADAS GEOGRAFICAS		RUMBOS	DISTANCIA	UTM	
	LATITUD NORTE	LONGITUD OESTE			ESTE	NORTE
1	8° 33' 9.07"	82° 19' 25.53"	ESTE	147.64	354,313.45	945,630.89
2	8° 33' 9.07"	82° 19' 20.69"	SUR	333.10	354,461.09	945,630.89
3	8° 32' 58.23"	82° 19' 20.69"	OESTE	147.64	354,461.09	945,297.79
4	8° 32' 58.23"	82° 19' 25.53"	NORTE	333.10	354,313.45	945,297.79
1

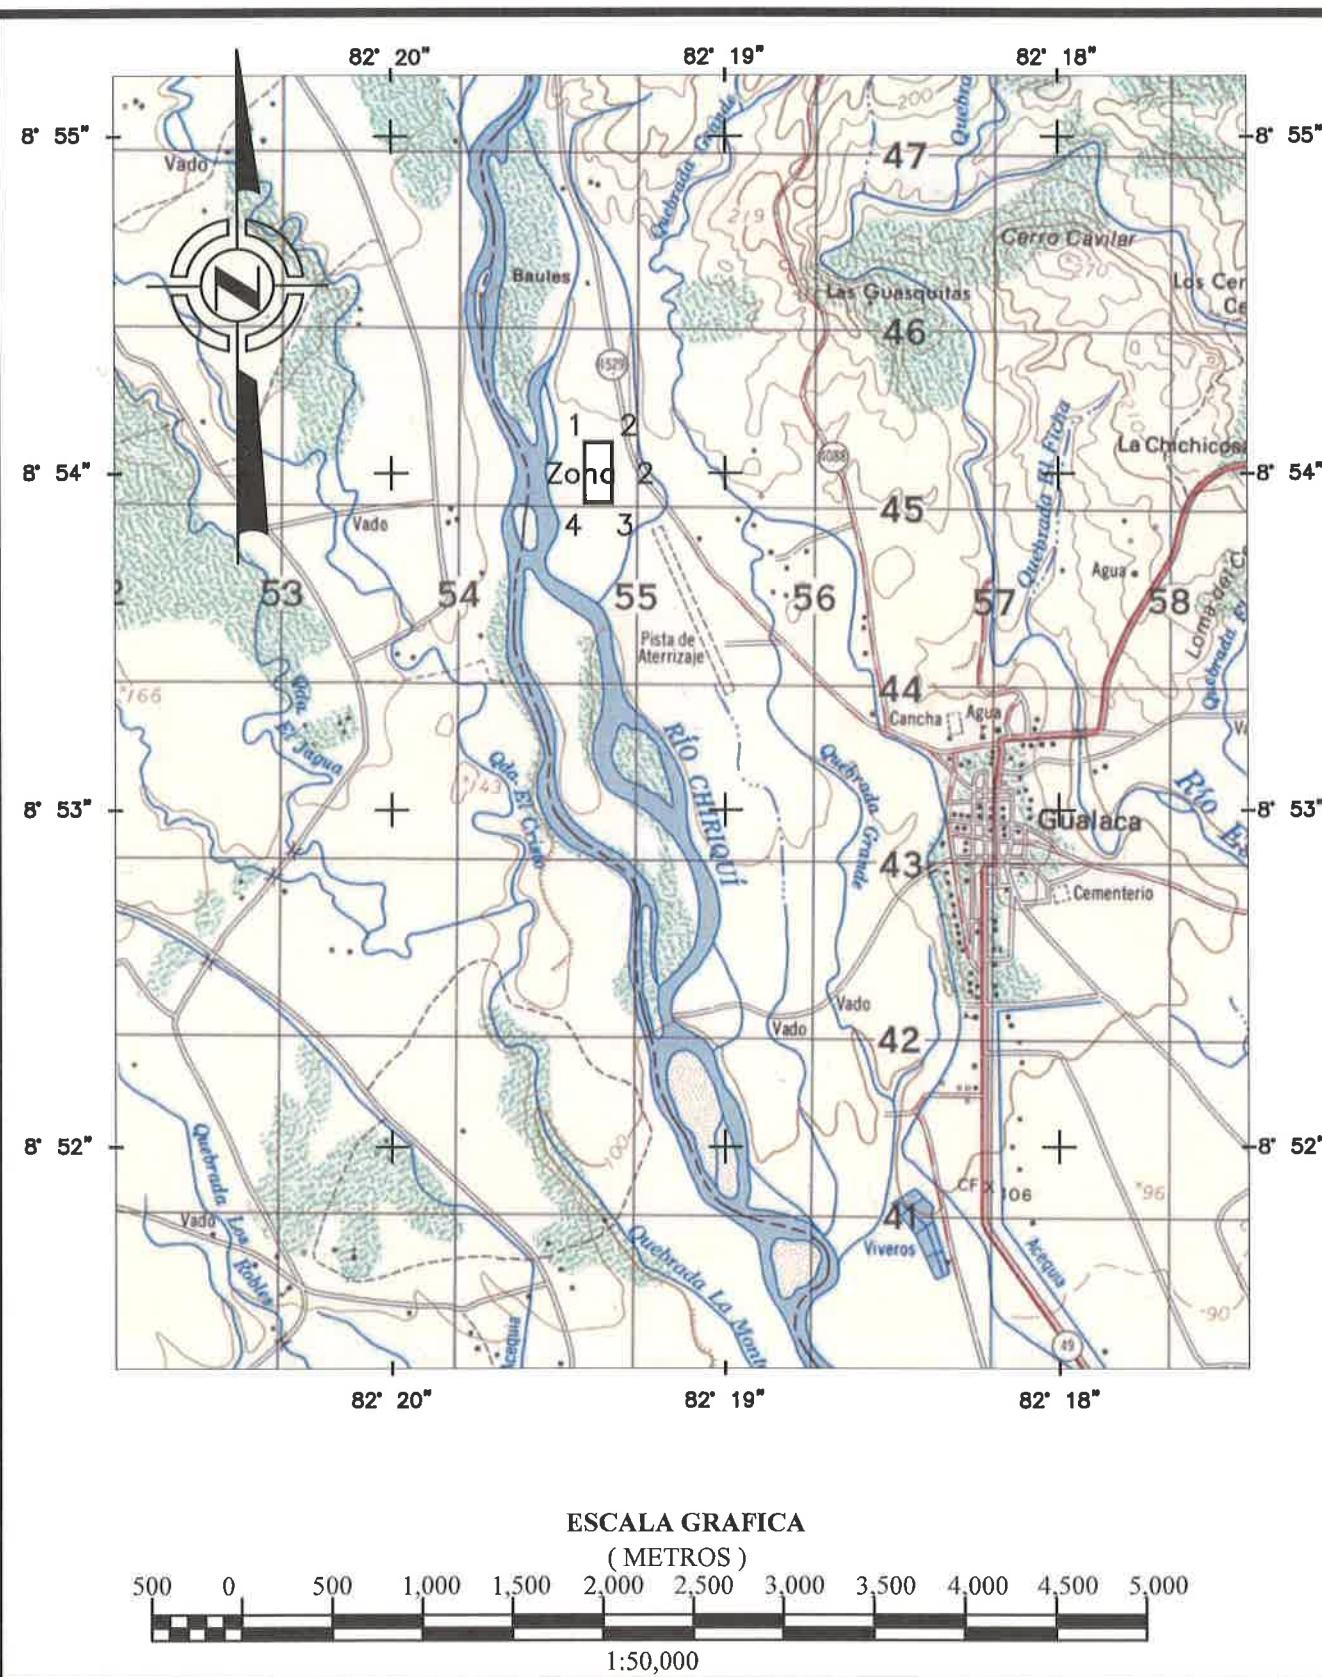
**ZONA N° 2**  
SOLICITADA POR:  
**ASOCIACIÓN ACCIDENTAL C & C GUALACA**

PUNTOS	COORDENADAS GEOGRAFICAS		RUMBOS	DISTANCIA	UTM	
	LATITUD NORTE	LONGITUD OESTE			ESTE	NORTE
1	8° 32' 58.24"	82° 19' 24.00"	ESTE	147.64	354,358.38	945,297.79
2	8° 32' 58.24"	82° 19' 19.18"	SUR	333.10	354,506.02	945,297.79
3	8° 32' 47.39"	82° 19' 19.18"	OESTE	147.64	354,506.02	944,964.69
4	8° 32' 47.39"	82° 19' 24.00"	NORTE	333.10	354,358.38	944,964.69
1

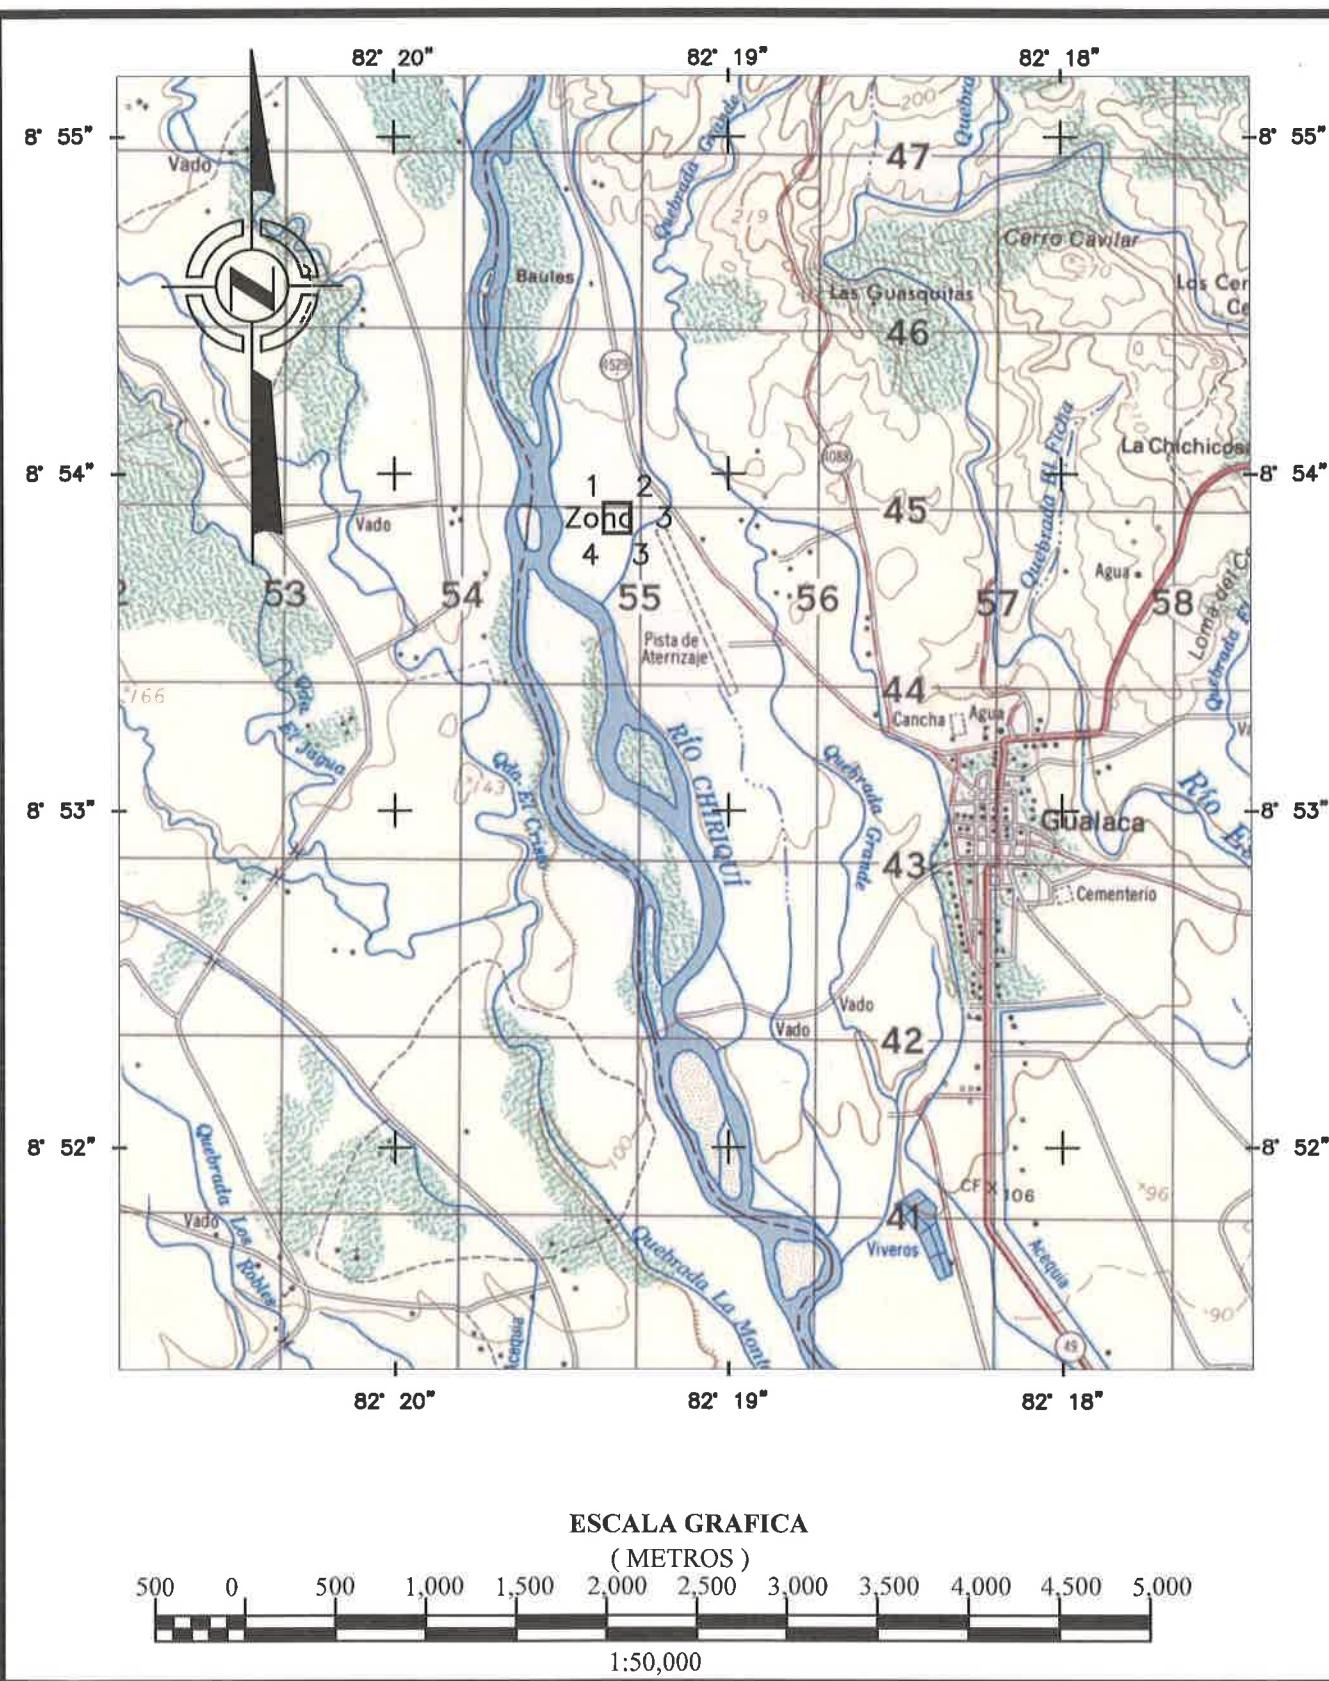
**ZONA N° 3**  
SOLICITADA POR:  
**ASOCIACIÓN ACCIDENTAL C & C GUALACA**

PUNTOS	COORDENADAS GEOGRAFICAS		RUMBOS	DISTANCIA	UTM	
	LATITUD NORTE	LONGITUD OESTE			ESTE	NORTE
1	8° 32' 47.39"	82° 19' 21.28"	ESTE	147.64	354,440.85	944,964.69
2	8° 32' 47.39"	82° 19' 16.45"	SUR	166.55	354,588.49	944,964.69
3	8° 32' 41.98"	82° 19' 16.45"	OESTE	147.64	354,588.49	944,798.14
4	8° 32' 41.98"	82° 19' 21.28"	NORTE	166.55	354,440.85	944,798.14
1

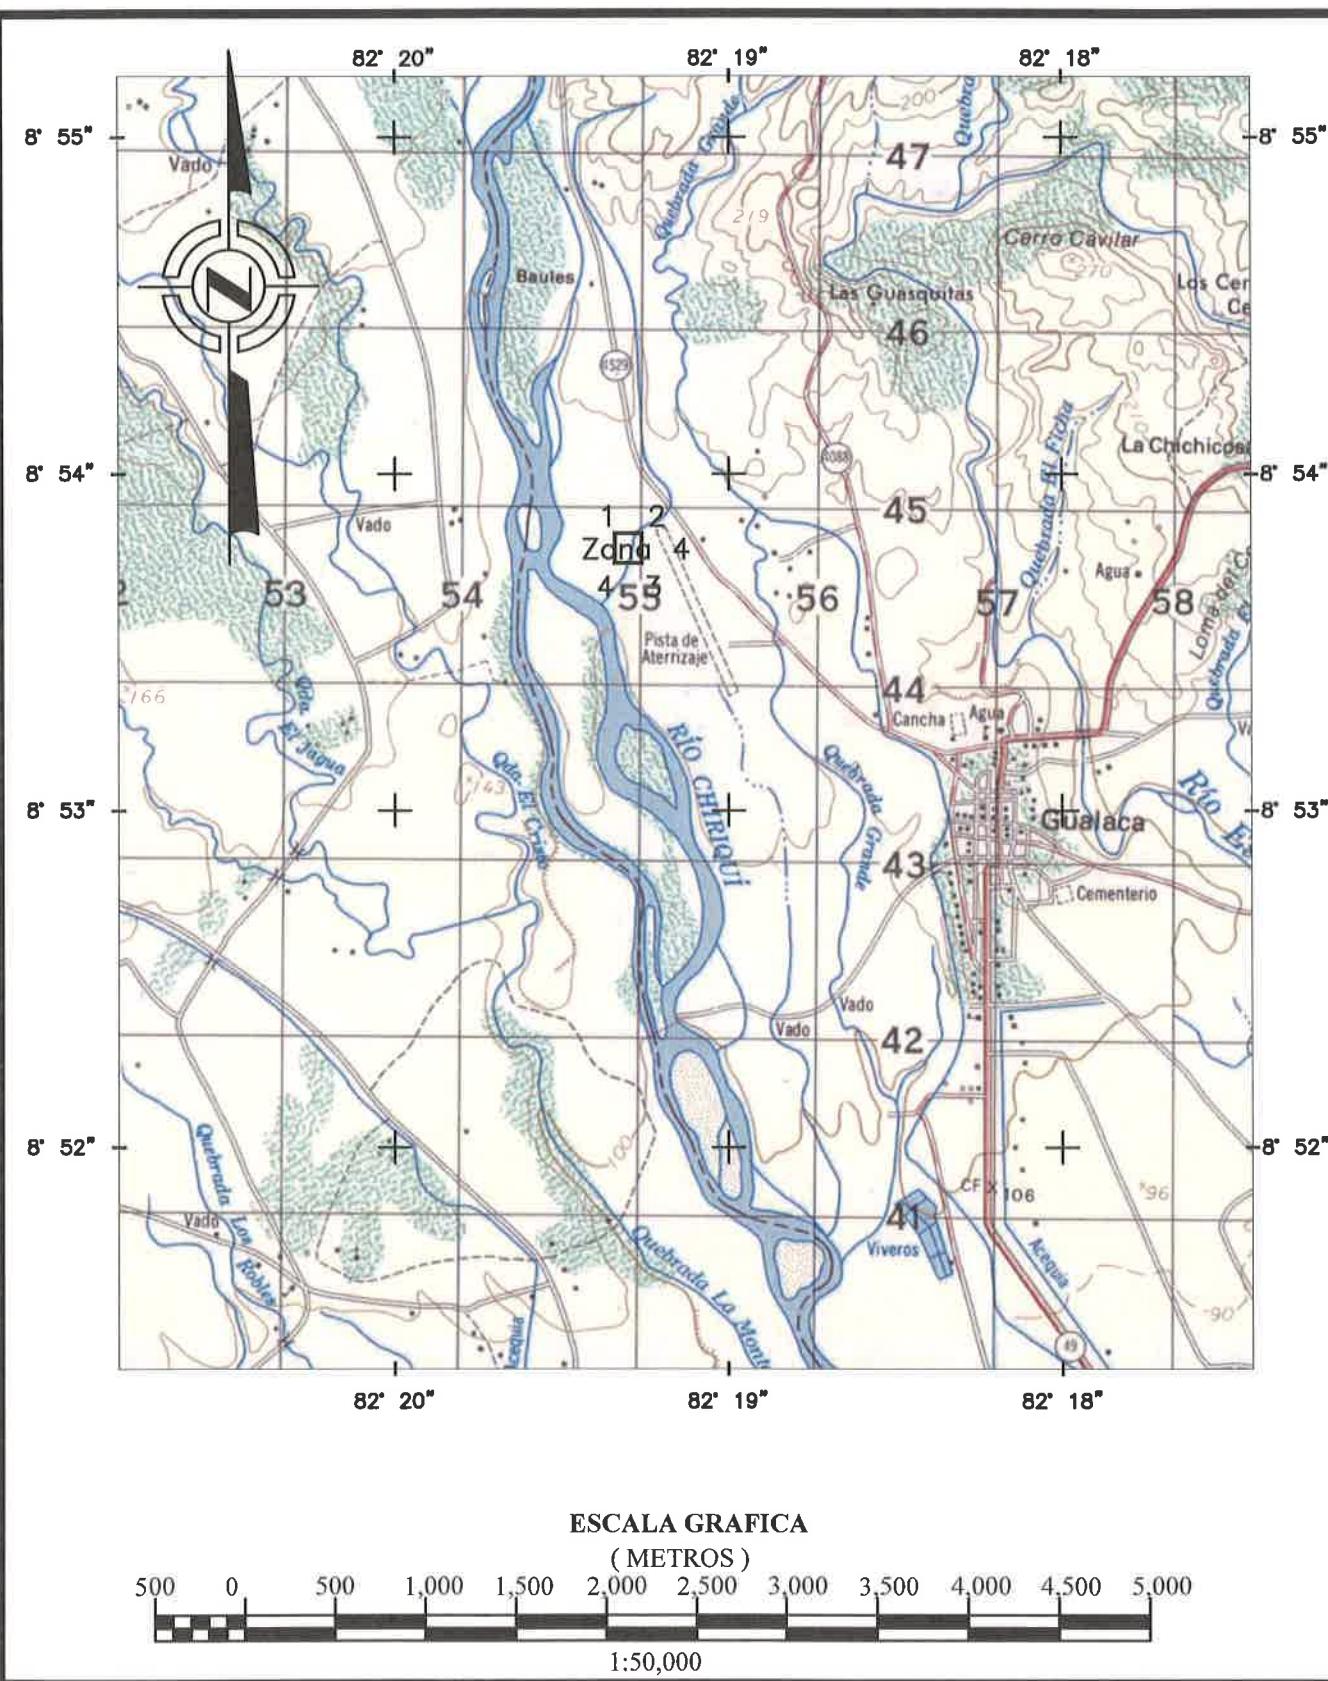
## ZONA N° 4

PUNTOS	COORDENADAS GEOGRAFICAS		RUMBOS	DISTANCIA	UTM	
	LATITUD NORTE	LONGITUD OESTE			ESTE	NORTE
1	8° 32' 41.98"	82° 19' 19.26"	ESTE	147.64	354,502.00	944,798.14
2	8° 32' 41.98"	82° 19' 14.43"				
3	8° 32' 36.56"	82° 19' 14.43"	OESTE	147.64	354,649.63	944,631.59
4	8° 32' 36.56"	82° 19' 19.26"				
1			NORTE	166.55

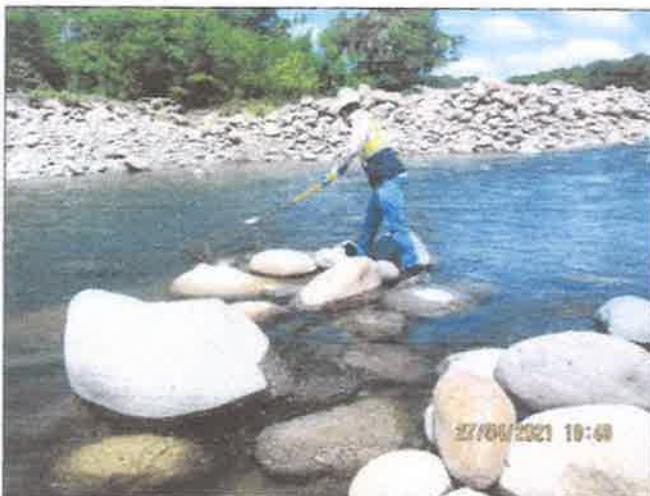
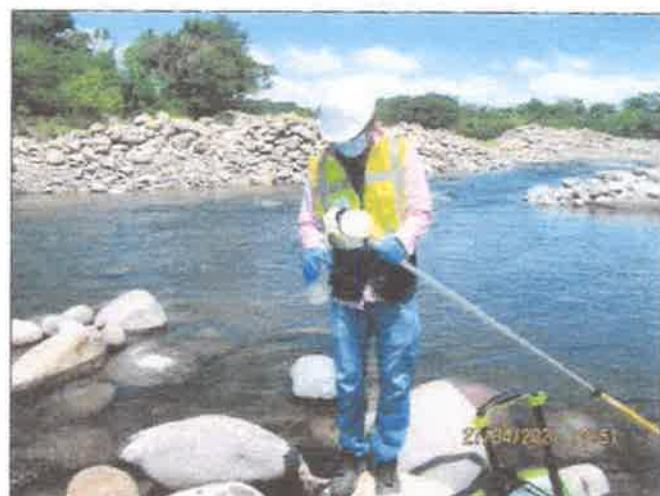
Foto 1 y 2: Colecta de la muestra AN-139, Aguas abajo de la cantera Gualaca.

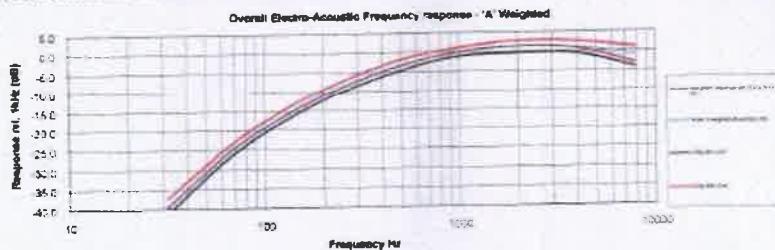
Combined Electro-Acoustic Frequency Response - A Weighted (IEC 61672-3-2006)

The following A-Weighted frequency response graph shows this instrument's overall frequency response based upon the application of multi-frequency pressure field calibrations. The microphone pressure to free field correction coefficients are applied to pressure response. Reference level taken at 1kHz.
