**Solicitud de modificación al Estudio de Impacto Ambiental
Categoría II**

**EXTRACCIÓN Y TRITURACIÓN DE MINERALES NO
METÁLICOS (GRAVA DE RÍO) PARA LA OBRA PÚBLICA
REHABILITACIÓN CPA GUALACA CHIRIQUÍ GRANDE
UBICADO EN LA PROVINCIA CHIRIQUÍ**

**Aprobado mediante Resolución: Resolución DEIA -IA-053-2019 de 18
de abril de 2019**

Localización:
**Corregimientos de Bijagual, Distrito de David y Corregimiento de
Gualaca (Cabecera), Distrito de Gualaca en la Provincia de Chiriquí.**

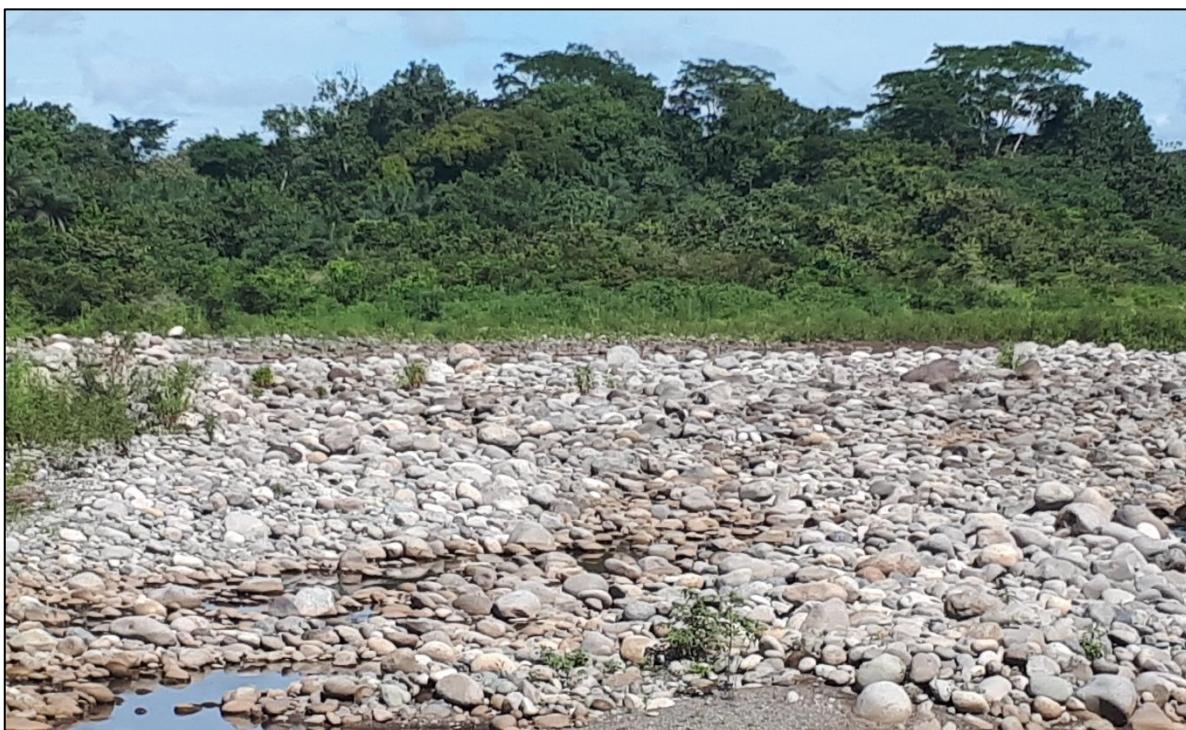
Figura 1. Vista de acumulaciones de material pétreo en el Río Chiriquí.

El área de extracción del proyecto se caracteriza por una alta presencia de pedregosidad, producto del arrastre de grava de la parte alta y media de la cuenca hacia el Río Chiriquí durante la época lluviosa. Dentro del cauce del río Chiriquí, se presentan grandes bancos de material pétreo.

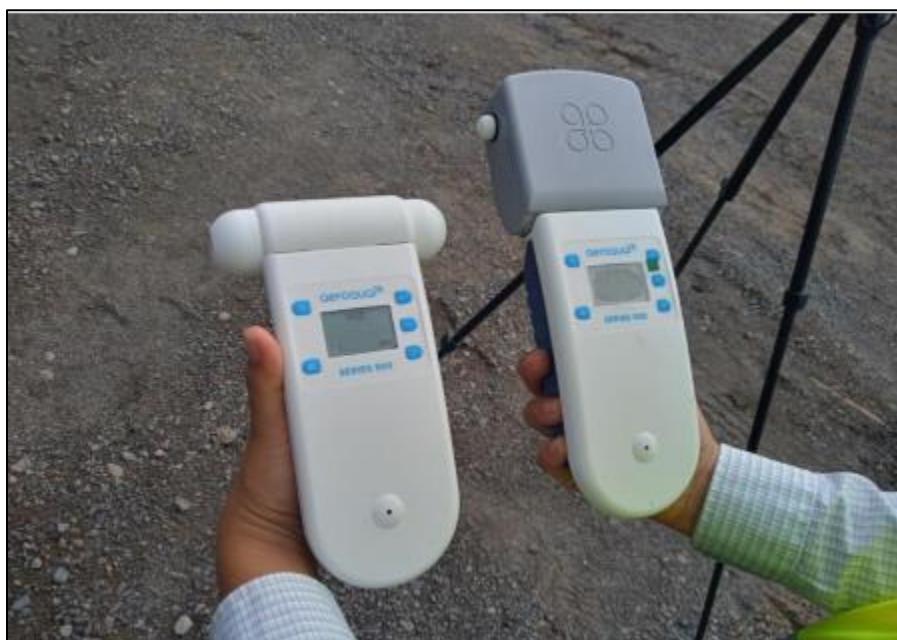
Fotografía 2. Monitoreo de Calidad de Aire (PM10)

Para determinar la calidad del aire en el área de proyecto se colocó un punto de monitoreo de calidad de aire por un periodo de una hora. El equipo utilizado fue un medidor de partículas PM10 y PM 2.5 Aeroqual SHPM 5003, el cual toma lecturas automáticas de 1 minuto.

El resultado obtenido para el rango de 1 hora, de acuerdo al valor Guía (50 $\mu\text{g}/\text{m}^3$), de acuerdo a la norma de Referencia OMS Tabla 1.1.1. de la Guía sobre Medio Ambiente, salud y Seguridad de Banco Mundial. Los datos obtenidos en la inspección se encuentran dentro del límite permisible. El Informe de Muestreo de calidad de Aire Ambiental se presenta en el Anexo 4.

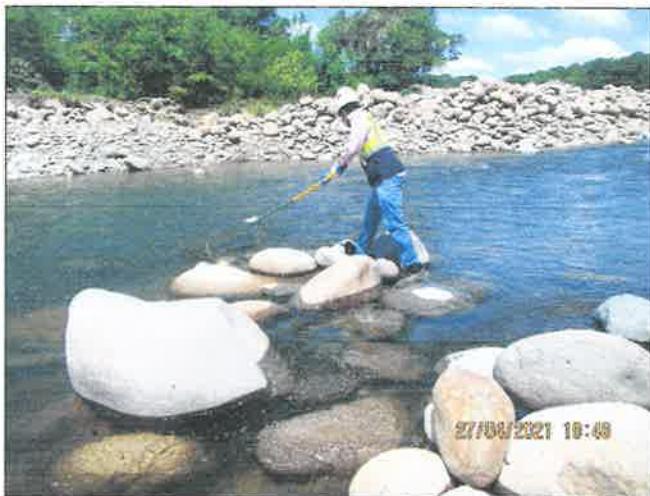
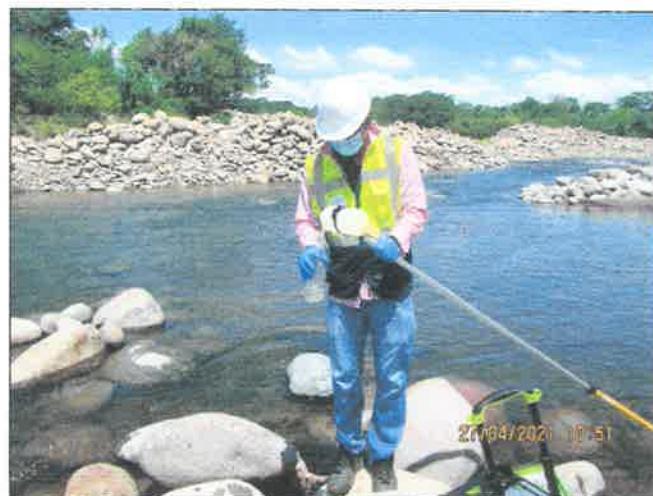
Foto 1 y 2: Colecta de la muestra AN-139, Aguas abajo de la cantera Gualaca.

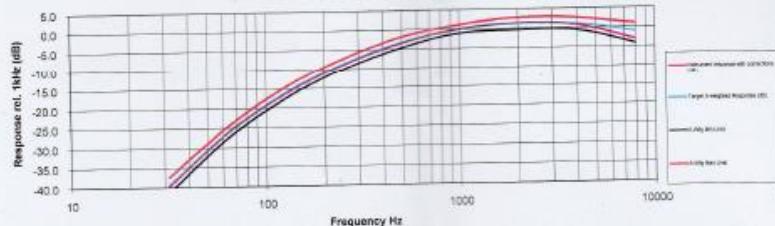
The following A-Weighted frequency response graph shows this instruments overall frequency response based upon the application of multi-frequency pressure field calibrations. The microphones Pressure to Free field correction coefficients are applied to pressure response. Reference level taken at 1kHz.

Overall Electro-Acoustic Frequency response - 'A' Weighted.
