Informe de Ensayo de Calidad de Aire Ambiental (1 Hora)

AIRE CARE CORP.
Escuela Quebrada Los Peces, Corregimiento de San Juan, Provincia de Chiriquí

NÚMERO DE INFORME: 2021-CH-028-111-001

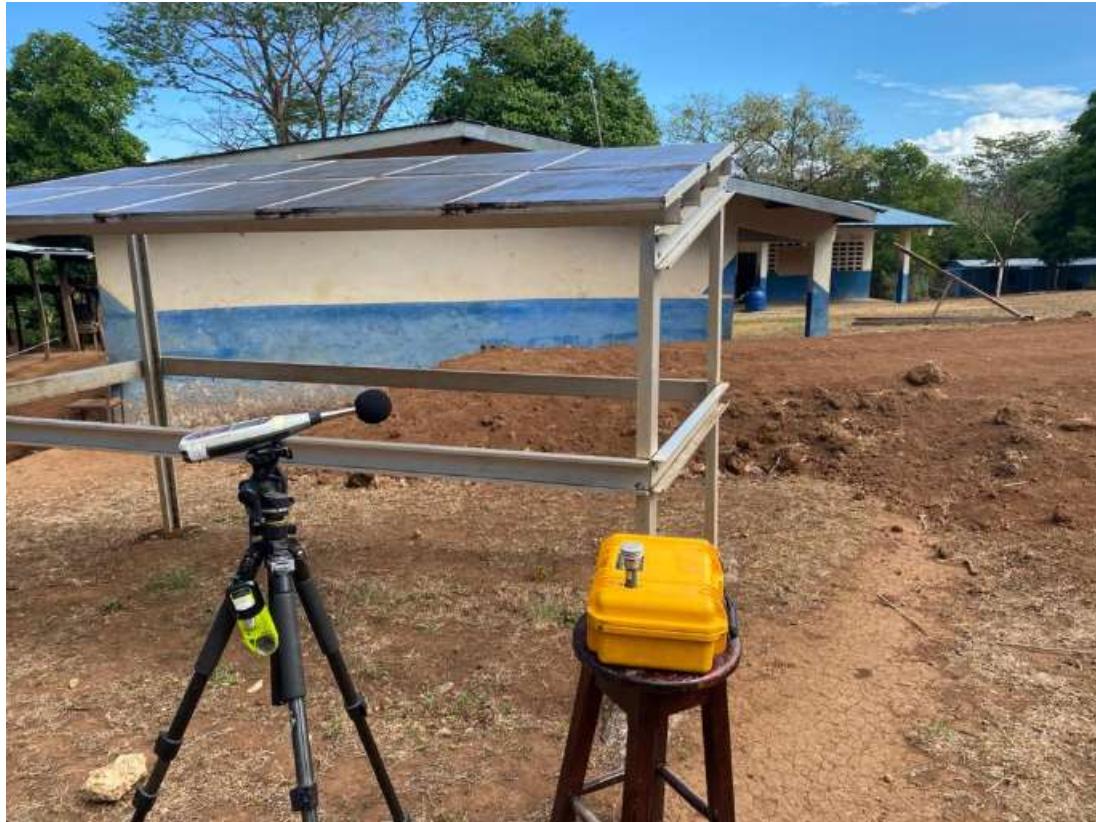
Punto 1

| Monitoreo de inmisiones ambientales | | |
|--|--|---|
| Punto 1: Detrás del Panel Solar de la Escuela Quebrada peces | Coordenadas: UTM (WGS 84) Zona 17 P | 387660 m E 927431 m N |

| Parámetros muestreados | Temperatura ambiental | Humedad relativa (%) |
|---|--|---|
| Observaciones: | Día despejado y sin actividades en el punto de monitoreo | |

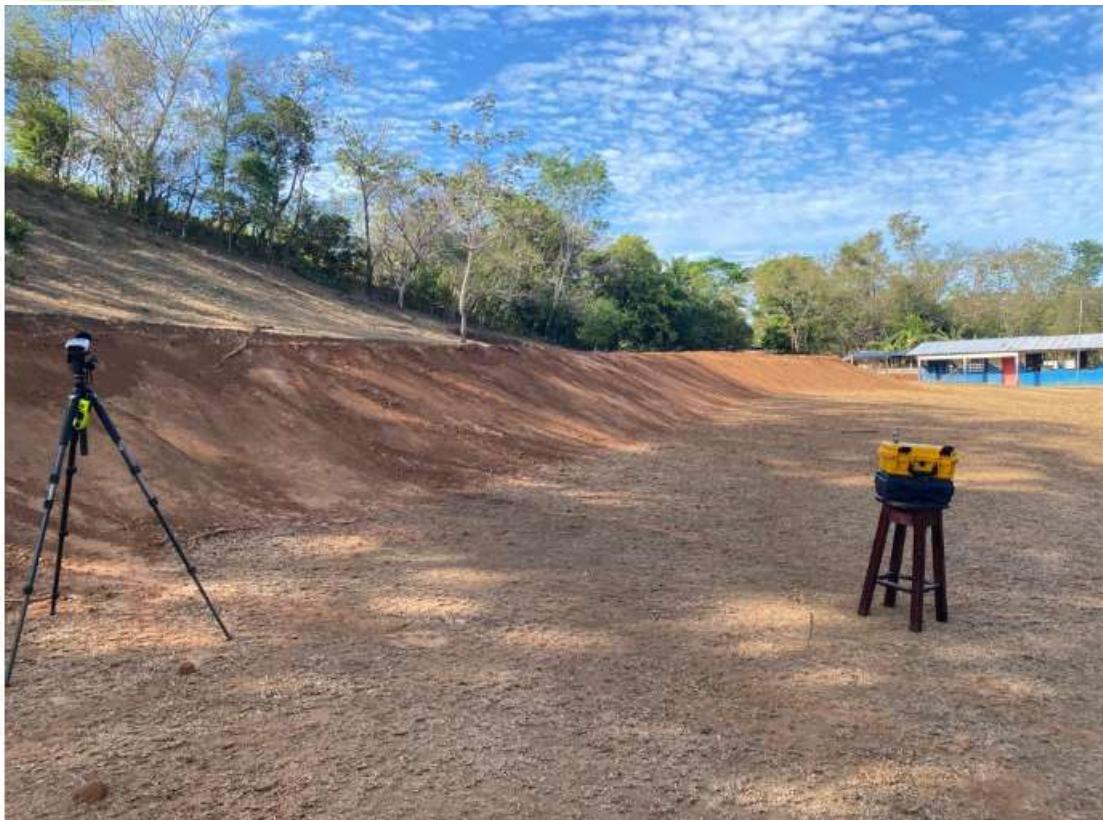
Punto 2

| Monitoreo de inmisiones ambientales | | |
|---|--|---|
| Punto 2: Entrada de la Escuela Quebrada peces | Coordenadas: UTM (WGS 84) Zona 17 P | 387695 m E 927490 m N |

| Parámetros muestreados | Temperatura ambiental (°C) | Humedad relativa (%) |
|---|--|---|
| Observaciones: | Día despejado y sin actividades en el punto de monitoreo | |
