INFORME TÉCNICO DE EVALUACIÓN No. 015-09-2021

GIRA DE INSPECCIÓN DE CAMPO AL SITIO DONDE SE DESARROLLARA EL
EsIA CAT. II
“RESIDENCIAL QUITEÑO COUNTRY”

| Proyecto: | RESIDENCIAL QUITEÑO COUNTRY |
| Ubicación: | Comunidad: Quiteño Corregimiento: Las Lomas Distrito: David Provincia: Chiriquí |

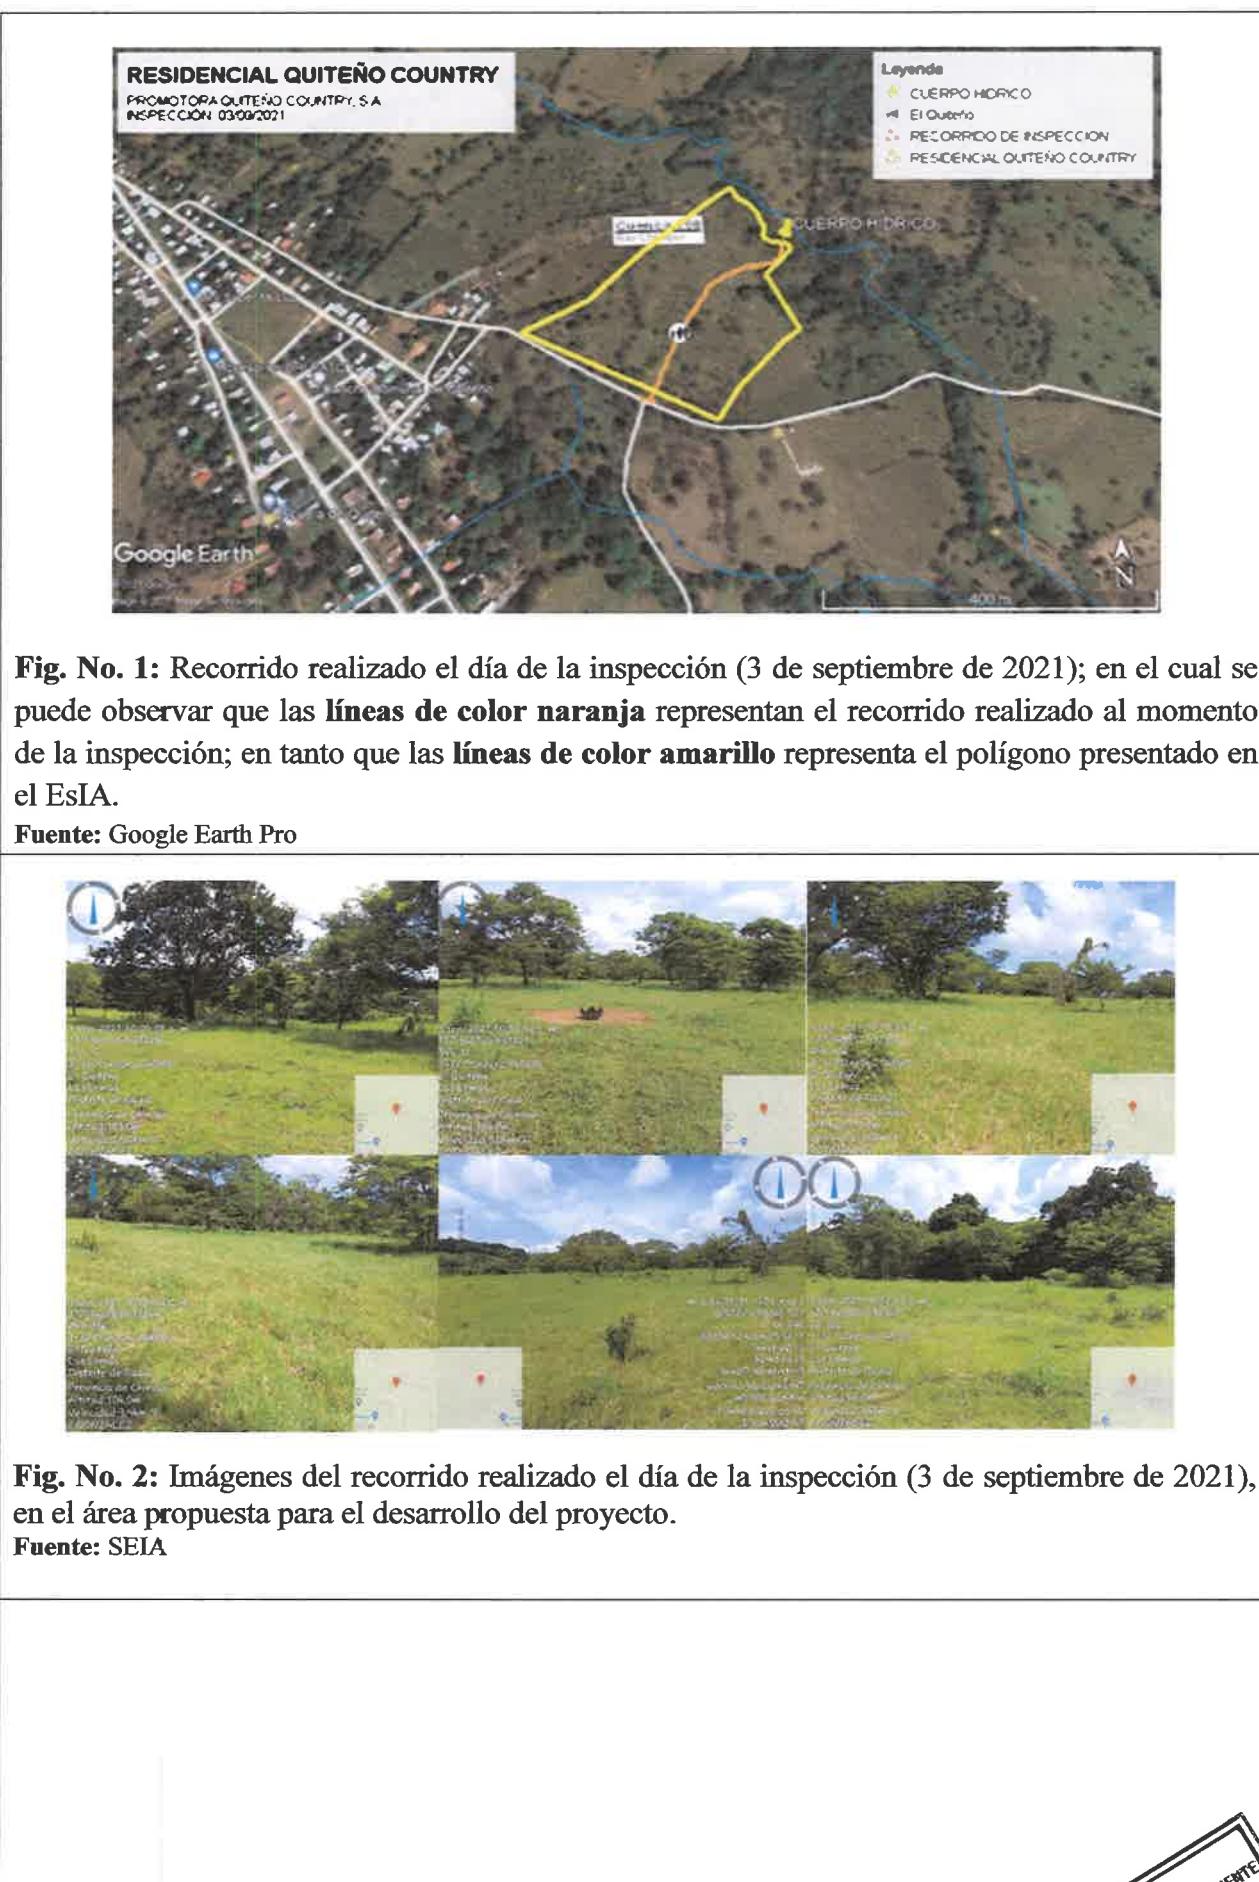
FOTOGRAFIAS TOMADAS DURANTE LA INSPECCIÓN REALIZADA:

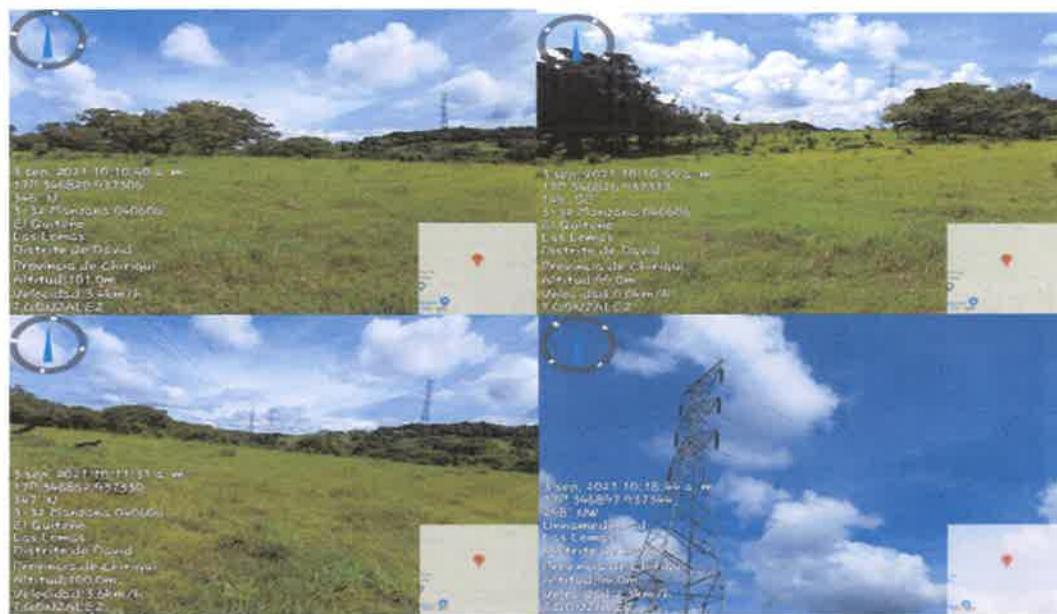
- Durante la inspección realizada, se observó que el área propuesta para el desarrollo del proyecto, es atravesada por torres de alta tensión propiedad de la Empresa de Transmisión Eléctrica, S.A.; en donde el Consultor (Ing. González) manifestó que se respetara la servidumbre establecida y se realizaran los retiros concernientes en cuanto a la construcción de las viviendas.

Fig. No. 1.2: Imágenes de las torres de energía eléctrica observadas durante la inspección (3 de septiembre de 2021), las cuales se encuentran dentro del área propuesta para el desarrollo del proyecto y son propiedad de la Empresa de Transmisión Eléctrica, S.A.

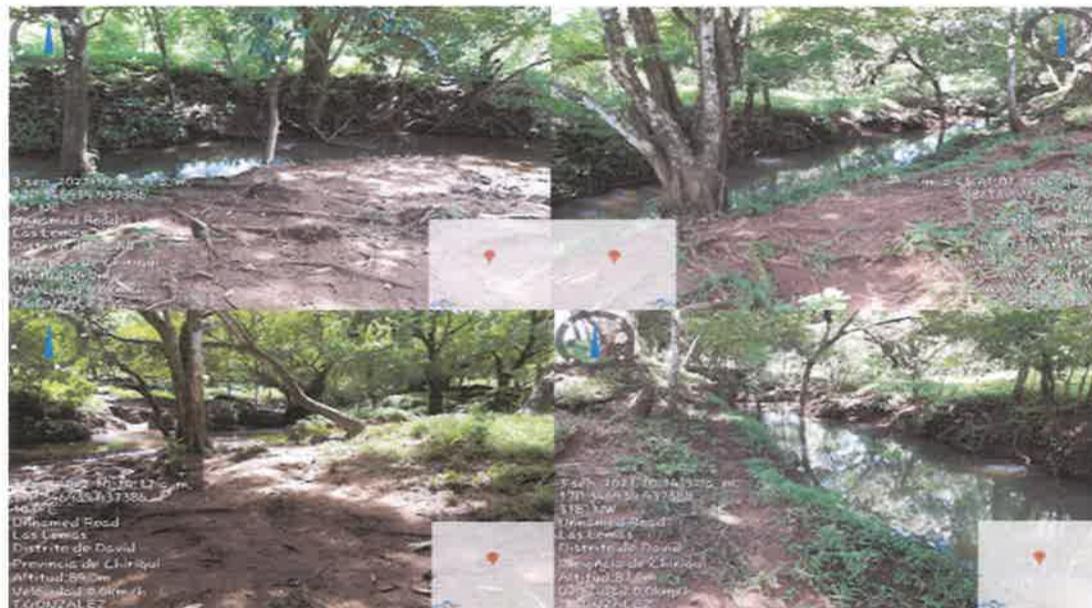
- Durante la inspección realizada, se observó que el proyecto colinda con un cuerpo de agua, el cual será verificado por la Sección de Seguridad Hídrica; dicho cuerpo de agua mantiene conformado su bosque de galería y mantenía agua.

Fig. No.2: Fotografías tomadas al momento de realizada la inspección (3 de septiembre de 2021) del cuerpo hídrico colindante con el proyecto.
