Ref.: Proyecto Vista Azul / Nota DEIA-DEEIA-AC-0096-1308-2020

Por medio de la presente hacemos llegar a usted la información complementaria solicitada a través de la Nota DEIA-DEEIA-AC-0096-1308-2020, sobre el Estudio de Impacto Ambiental Categoría. II del Proyecto “Vista Azul”, a desarrollarse en el Corregimiento de Omar Torrijos, Distrito de San Miguelito, Provincia de Panamá.

GA – 002 – 2021  
**Solicitud de consideración de propuesta ante depto. de recursos hídricos – Ministerio de Ambiente**  
Proyecto: Vista Azul

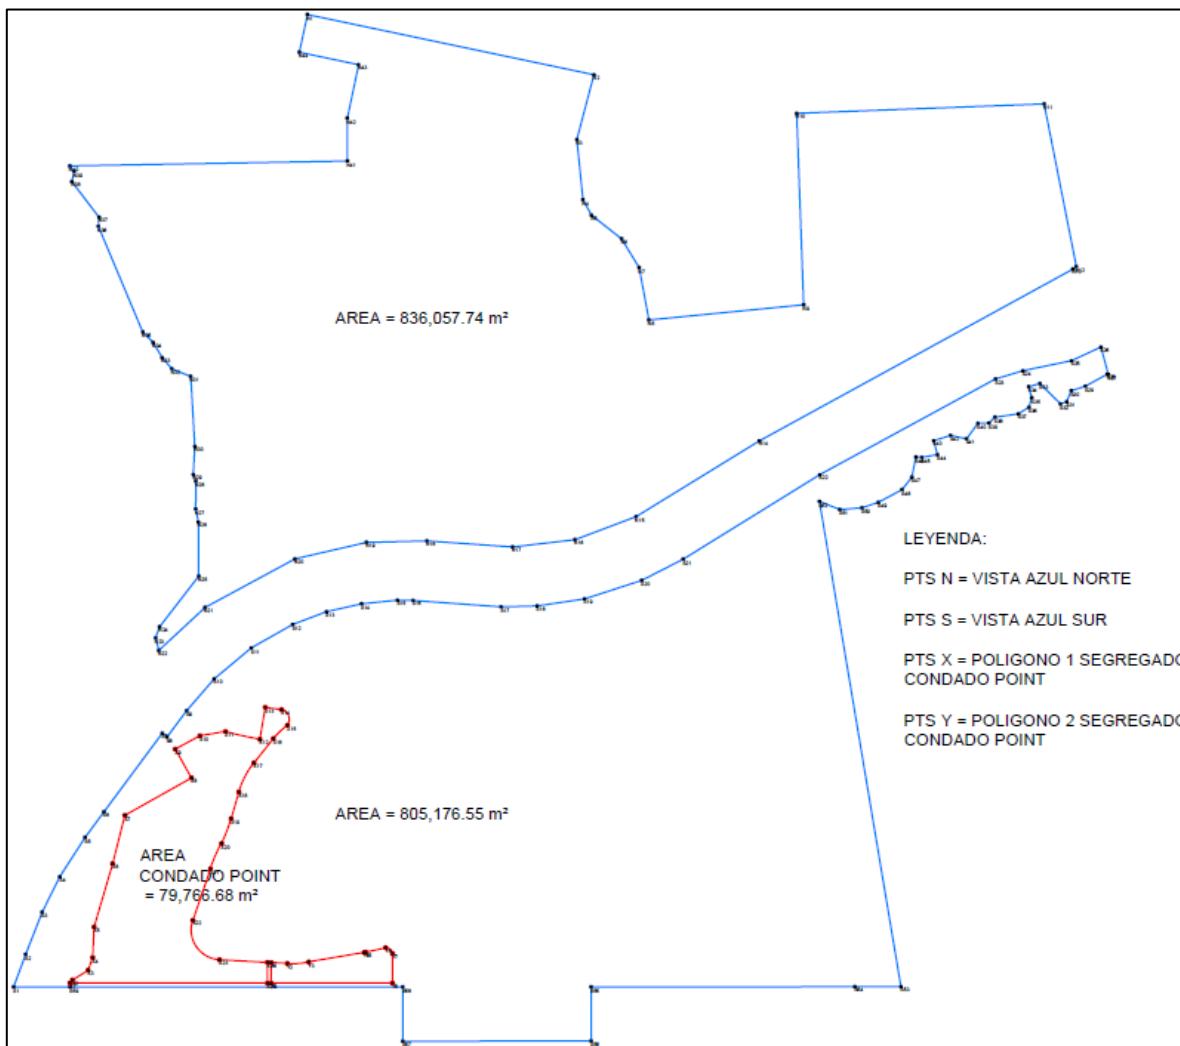
Adicional se presenta de manera gráfica, el polígono con las áreas delimitadas para mejor entendimiento. El polígono en azul corresponde al área de Vista Azul resultante y el rojo al área de Condado Point.

Figura No 1. Polígono de Vista Azul y Condado Point. Fuente: Promotor

R/. Adjuntamos archivo Excel (Anexo No.1-A) coordenadas del proyecto Condado Point y las coordenadas del polígono resultante proyecto Vista Azul.

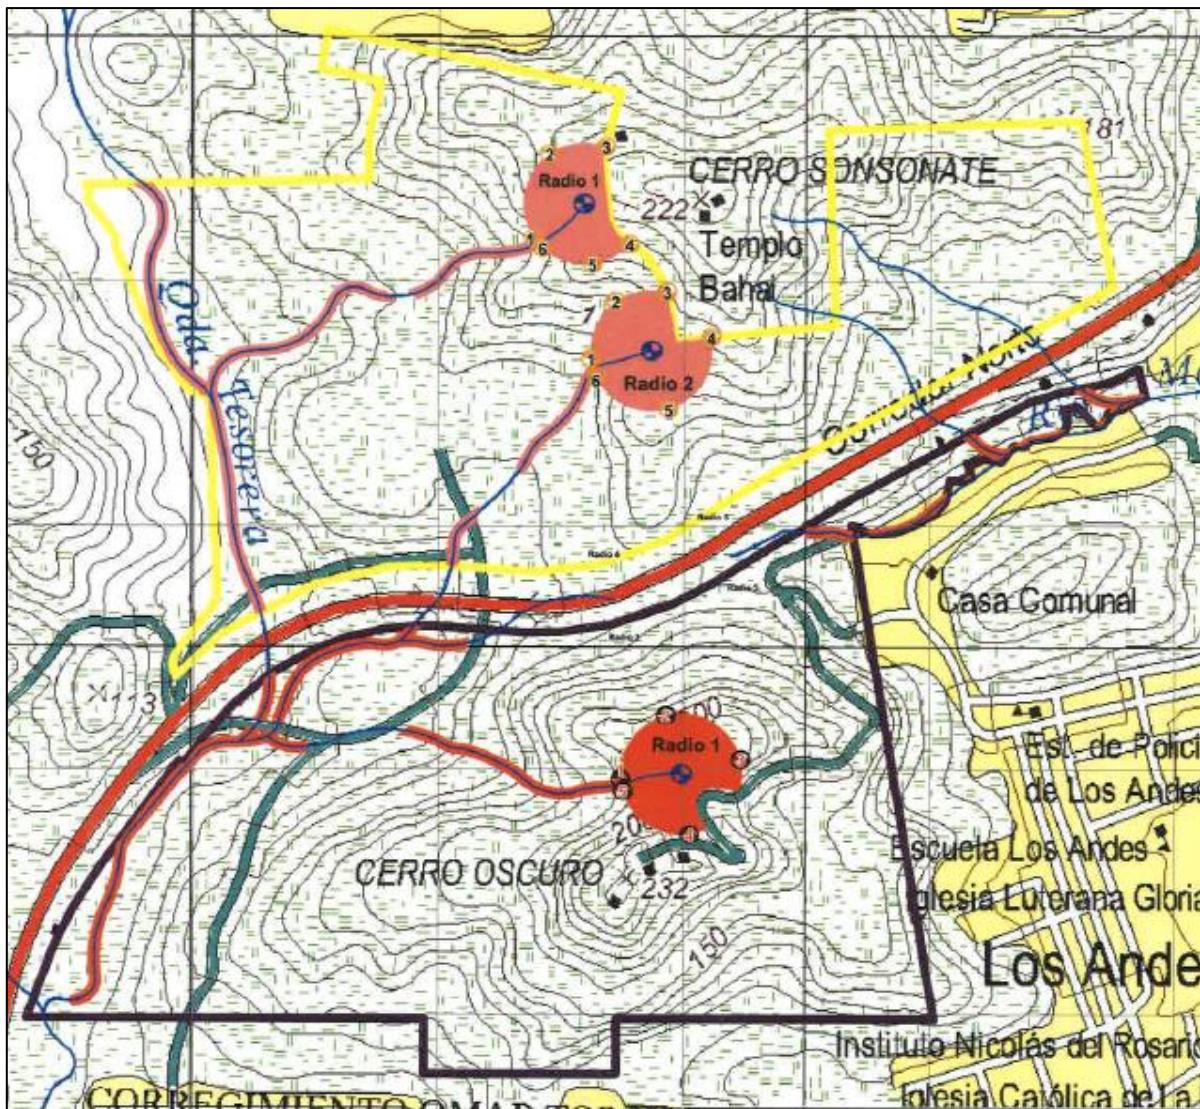
Hacia el Norte, durante el invierno, estos flujos de agua alimentan la Quebrada La Tesorera, y otros corren por alcantarillas por debajo del Corredor Norte hacia el Sur, mientras que en verano se mantienen secos. En el Sur estos flujos de agua son dirigidos hacia la Quebrada La Tesorera, tal y como se aprecia la siguiente figura del Anexo No. 3-A (marcados en naranja).

Figura No 2. Adaptado del memo DSH-632-2021/Dirección de Seguridad Hídrica.  
Ministerio de Ambiente.

Esta vegetación la mantendremos y se cumplirá con el área de protección establecida por la Dirección de Seguridad Hídrica, a través del Memo DSH-632-2021 (Anexo No. 3-A).

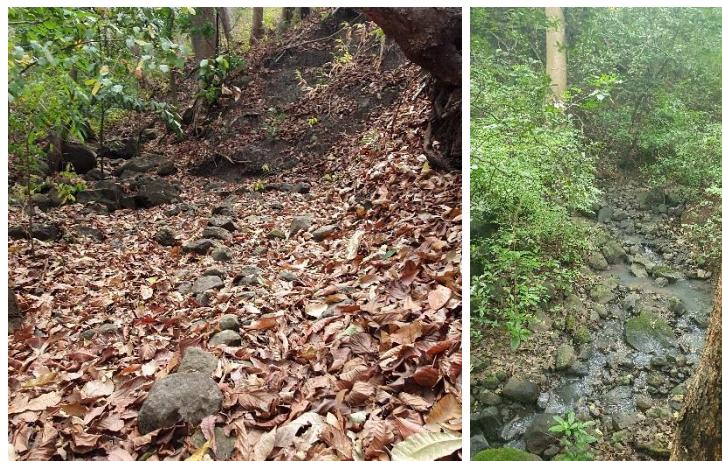
Foto No 1-2. Área Norte (verano / invierno) UTM GWS84 662375 E/1001559 N.  
Fuente: PES.

Todos estos flujos de agua están rodeados de vegetación. En el caso del sector Norte, por el tipo de topografía, se mantienen árboles, paja canalera y algunos arbustos, mientras que en el sector Sur, predomina la paja canalera.

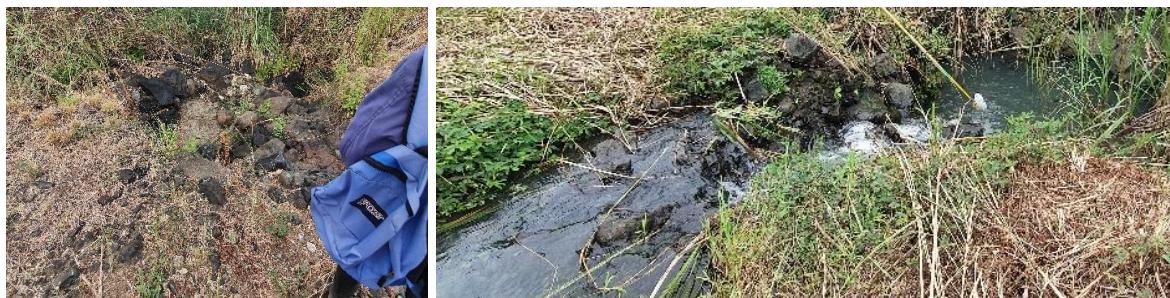
Foto No. 3-4. Área Norte (verano / invierno) UTM GWS84 662456.53 E/  
1001199.18 N. Fuente: PES.

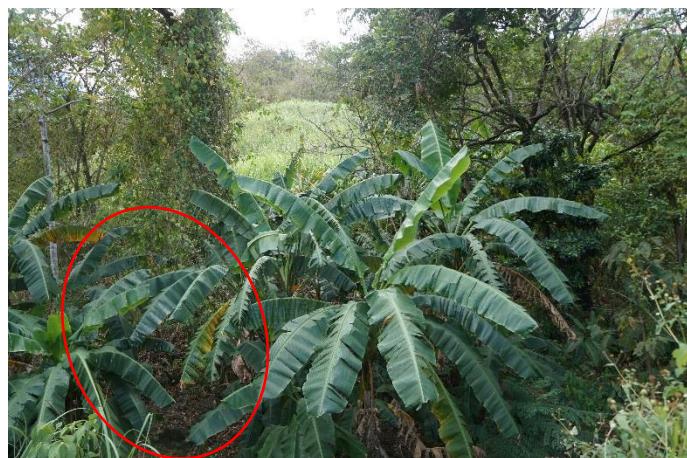
Foto No. 5. Área Norte (invierno) UTM GWS84 662382.73 E/ 1000871.09 N.  
Fuente: PES.

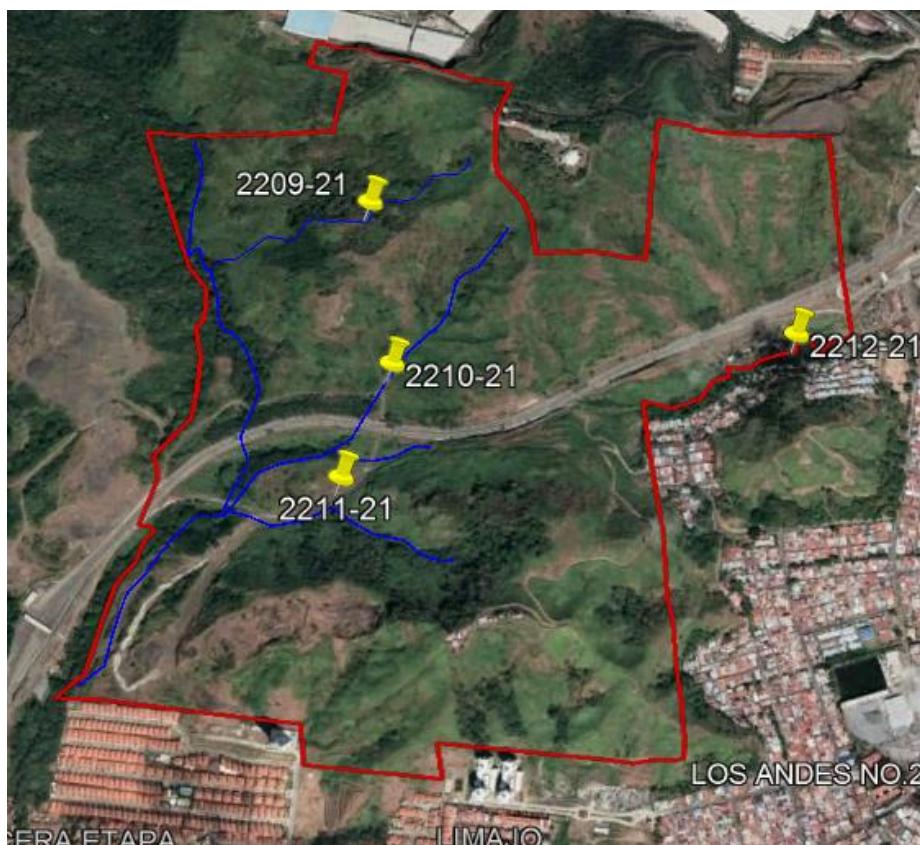
Muestra	Nombre	Ubicación (WGS84)
2209-21	Punto #1, área norte	17P 662375 E 1001559 N
2210-21	Punto #2, área norte	17P 662467 E 1001182 N
2211-21	Punto #3, área sur	17P 662378 E 1000905 N
2212-21	Punto #4, área sur	17P 663408 E 1001355 N

Figura No. 3. Ubicación de los monitoreos. Fuente: Adaptado de Google Earth.

Con el propósito de establecer las características físicas, químicas, biológicas de los cursos, el día 26 de julio de 2021, se procedió a realizar el monitoreo y análisis de la calidad de las aguas de cuatro (4) muestras de agua superficial para determinar los valores de los siguientes parámetros: Aceites y Grasas, Coliformes Fecales, Coliformes Totales, Conductividad Eléctrica, Demanda Bioquímica de Oxígeno, Oxígeno Disuelto, Potencial de Hidrógeno, Sólidos Suspensos, Temperatura, Turbiedad, en las siguientes ubicaciones:

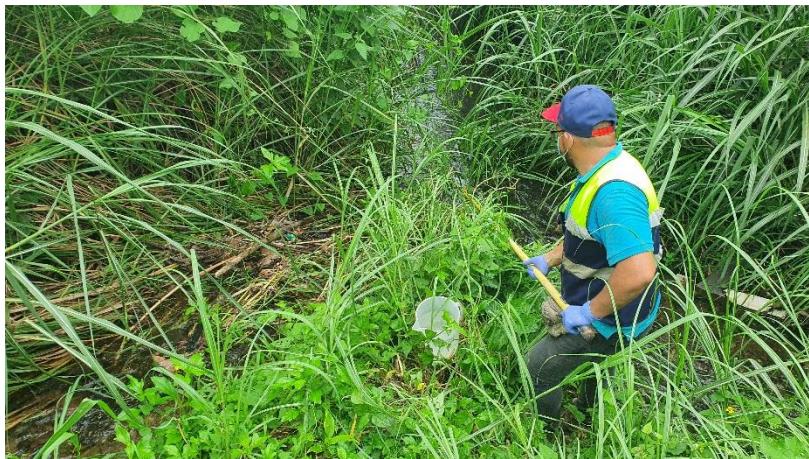
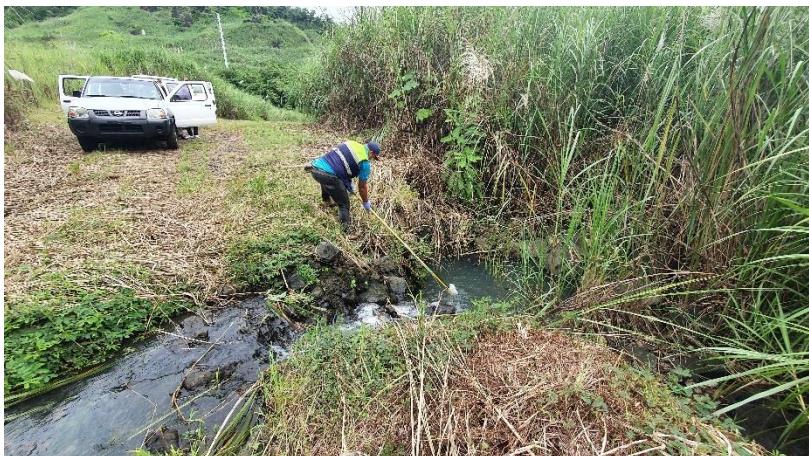
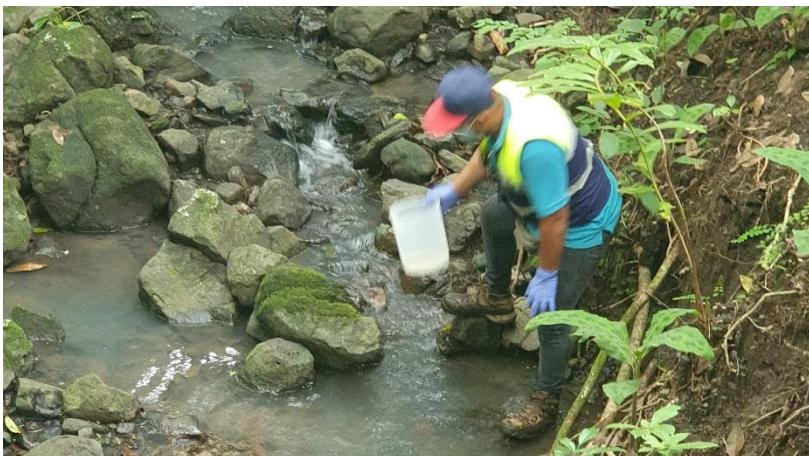
Fotos No. 13-15. Recolección de las muestras de agua. Fuente: PES

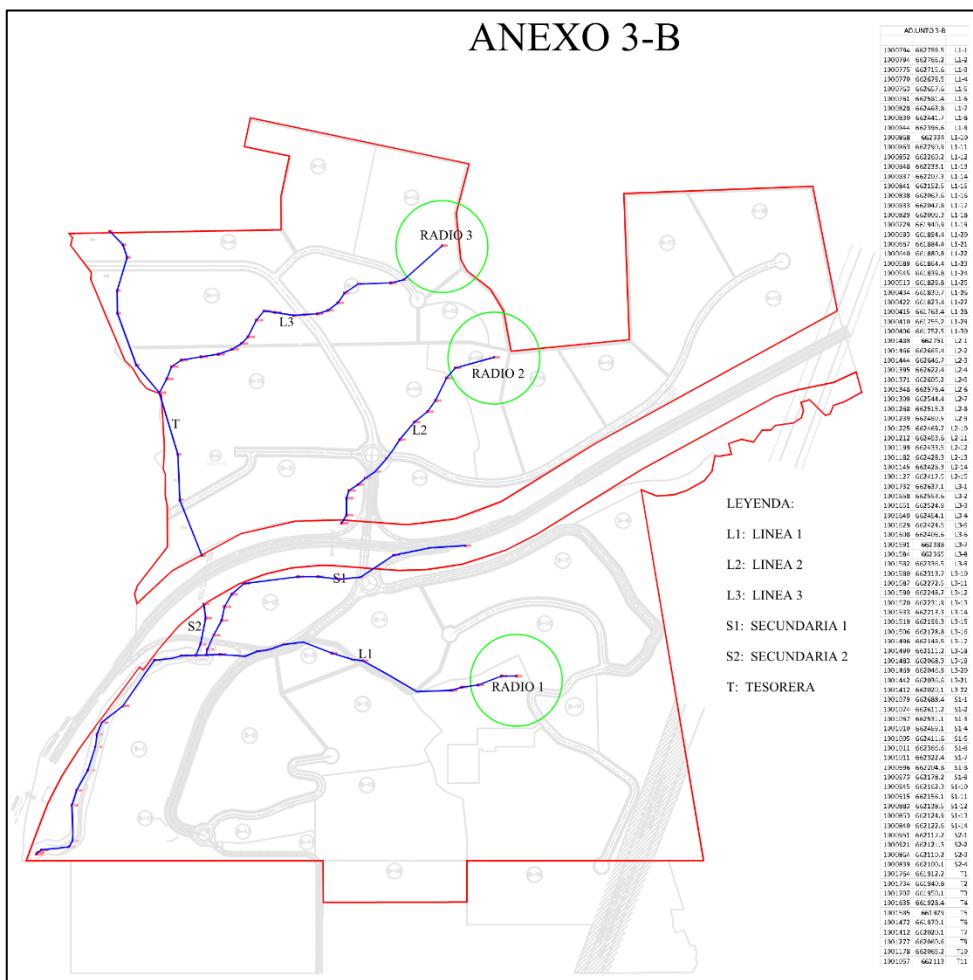
R.: De acuerdo a lo establecido en el memo DSH-632-2021 de la Dirección de Seguridad Hídrica. En el Anexo No. 3-B, se presentan las coordenadas Excel y plano esquemático con las coordenadas de los cuerpos de aguas a proteger.

Tal como se indica en la legislación vigente se mantendrá una franja de bosque igual o mayor al ancho del cauce de los cursos identificados. De igual forma se mantendrá un radio de protección en el inicio de los drenajes naturales y no se permitirá daño o destrucción de árboles o arbustos dentro de estas áreas:

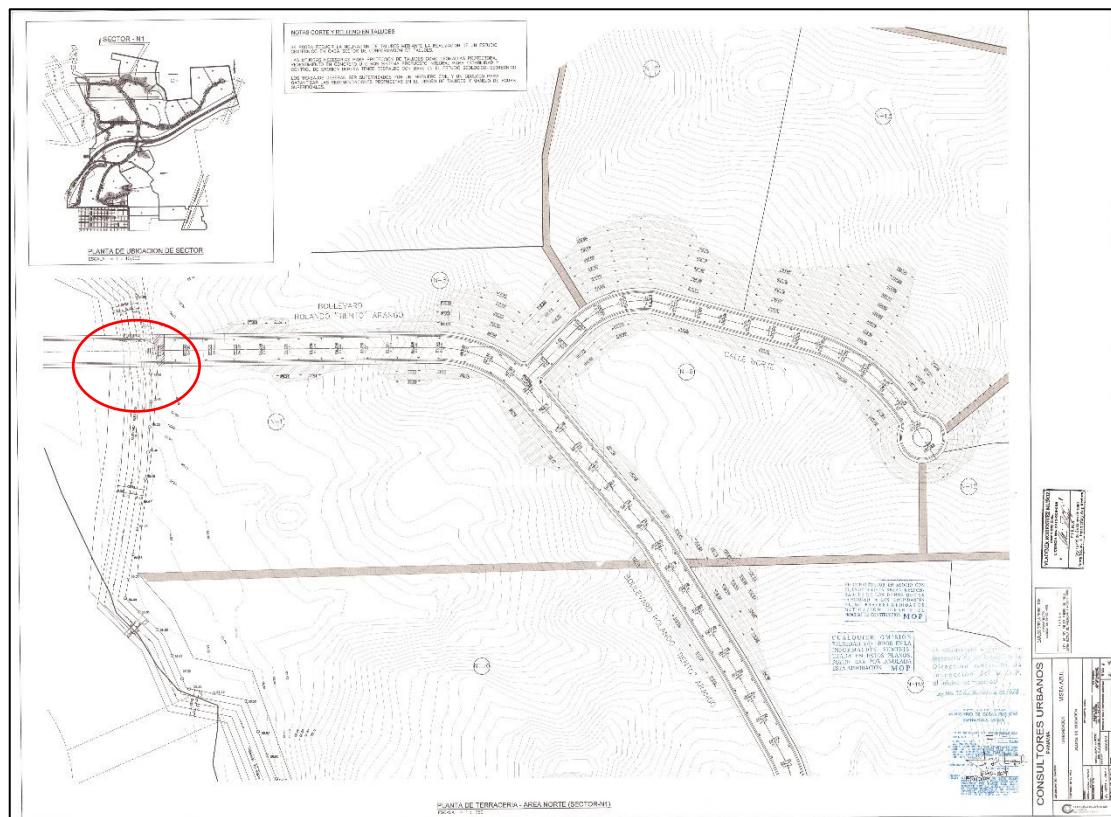
R/. En los anexos 3-D y 3-D (2) se observan planos de vialidades aprobados por el MOP. Se aclara, que en los planos se observan proyecciones de vialidad (identificadas como “futura proyección”) que atraviesan la quebrada La Tesorera, y las cuales han sido ubicadas debido a que forman parte de los requisitos del MIVIOT, para aprobación del anteproyecto, como posible conexión entre el proyecto vecino hacia el Oeste y el futuro desarrollo del proyecto Vista Azul. **Se aclara que para el desarrollo del proyecto “Vista Azul” no se tiene contemplado la construcción de vialidades sobre la Quebrada La Tesorera.**

Figura No. 9. Indicativo de futura proyección sobre la Quebrada La Tesorera.  
Fuente: Promotor

R.: Como indicamos en la respuesta anterior, en el plano Planta de Alineamiento Área Norte Secciones de Calles, se indica claramente que en esta zona es un futuro desarrollo, por lo que no se tiene contemplado la construcción de infraestructuras sobre la Quebrada La Tesorera, en los puntos antes señalados. Sin embargo, durante la construcción de las vialidades adyacentes a la quebrada Tesorera, se construirán sistemas pluviales temporales y se colocarán barricadas con Boulder para evitar que el sedimento corra hacia la quebrada, igualmente se reforzarán los taludes temporales para evitar la erosión, adicional, ya se han establecido medidas en el PMA dentro del EsIA presentado para los posibles impactos identificados.

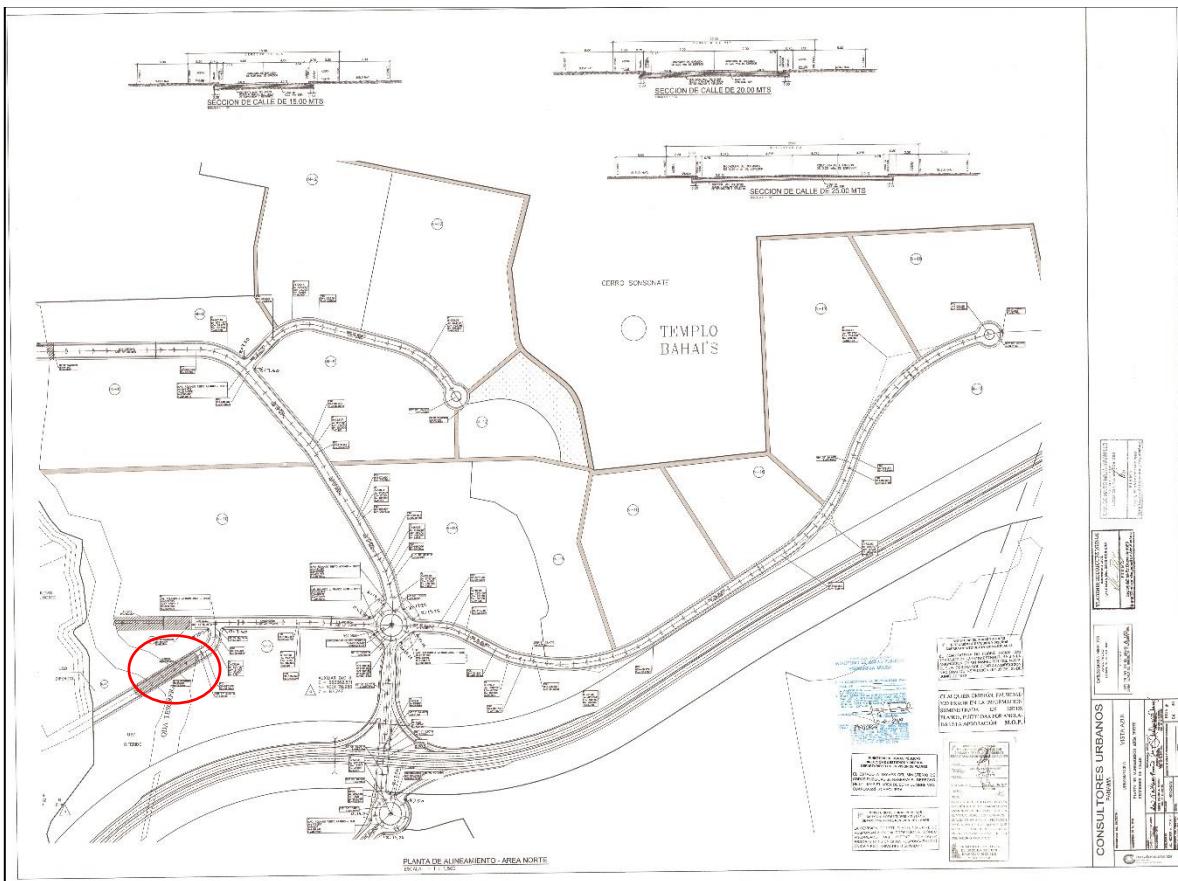
Figura No. 10. Indicativo de futura proyección sobre la Quebrada La Tesorera.

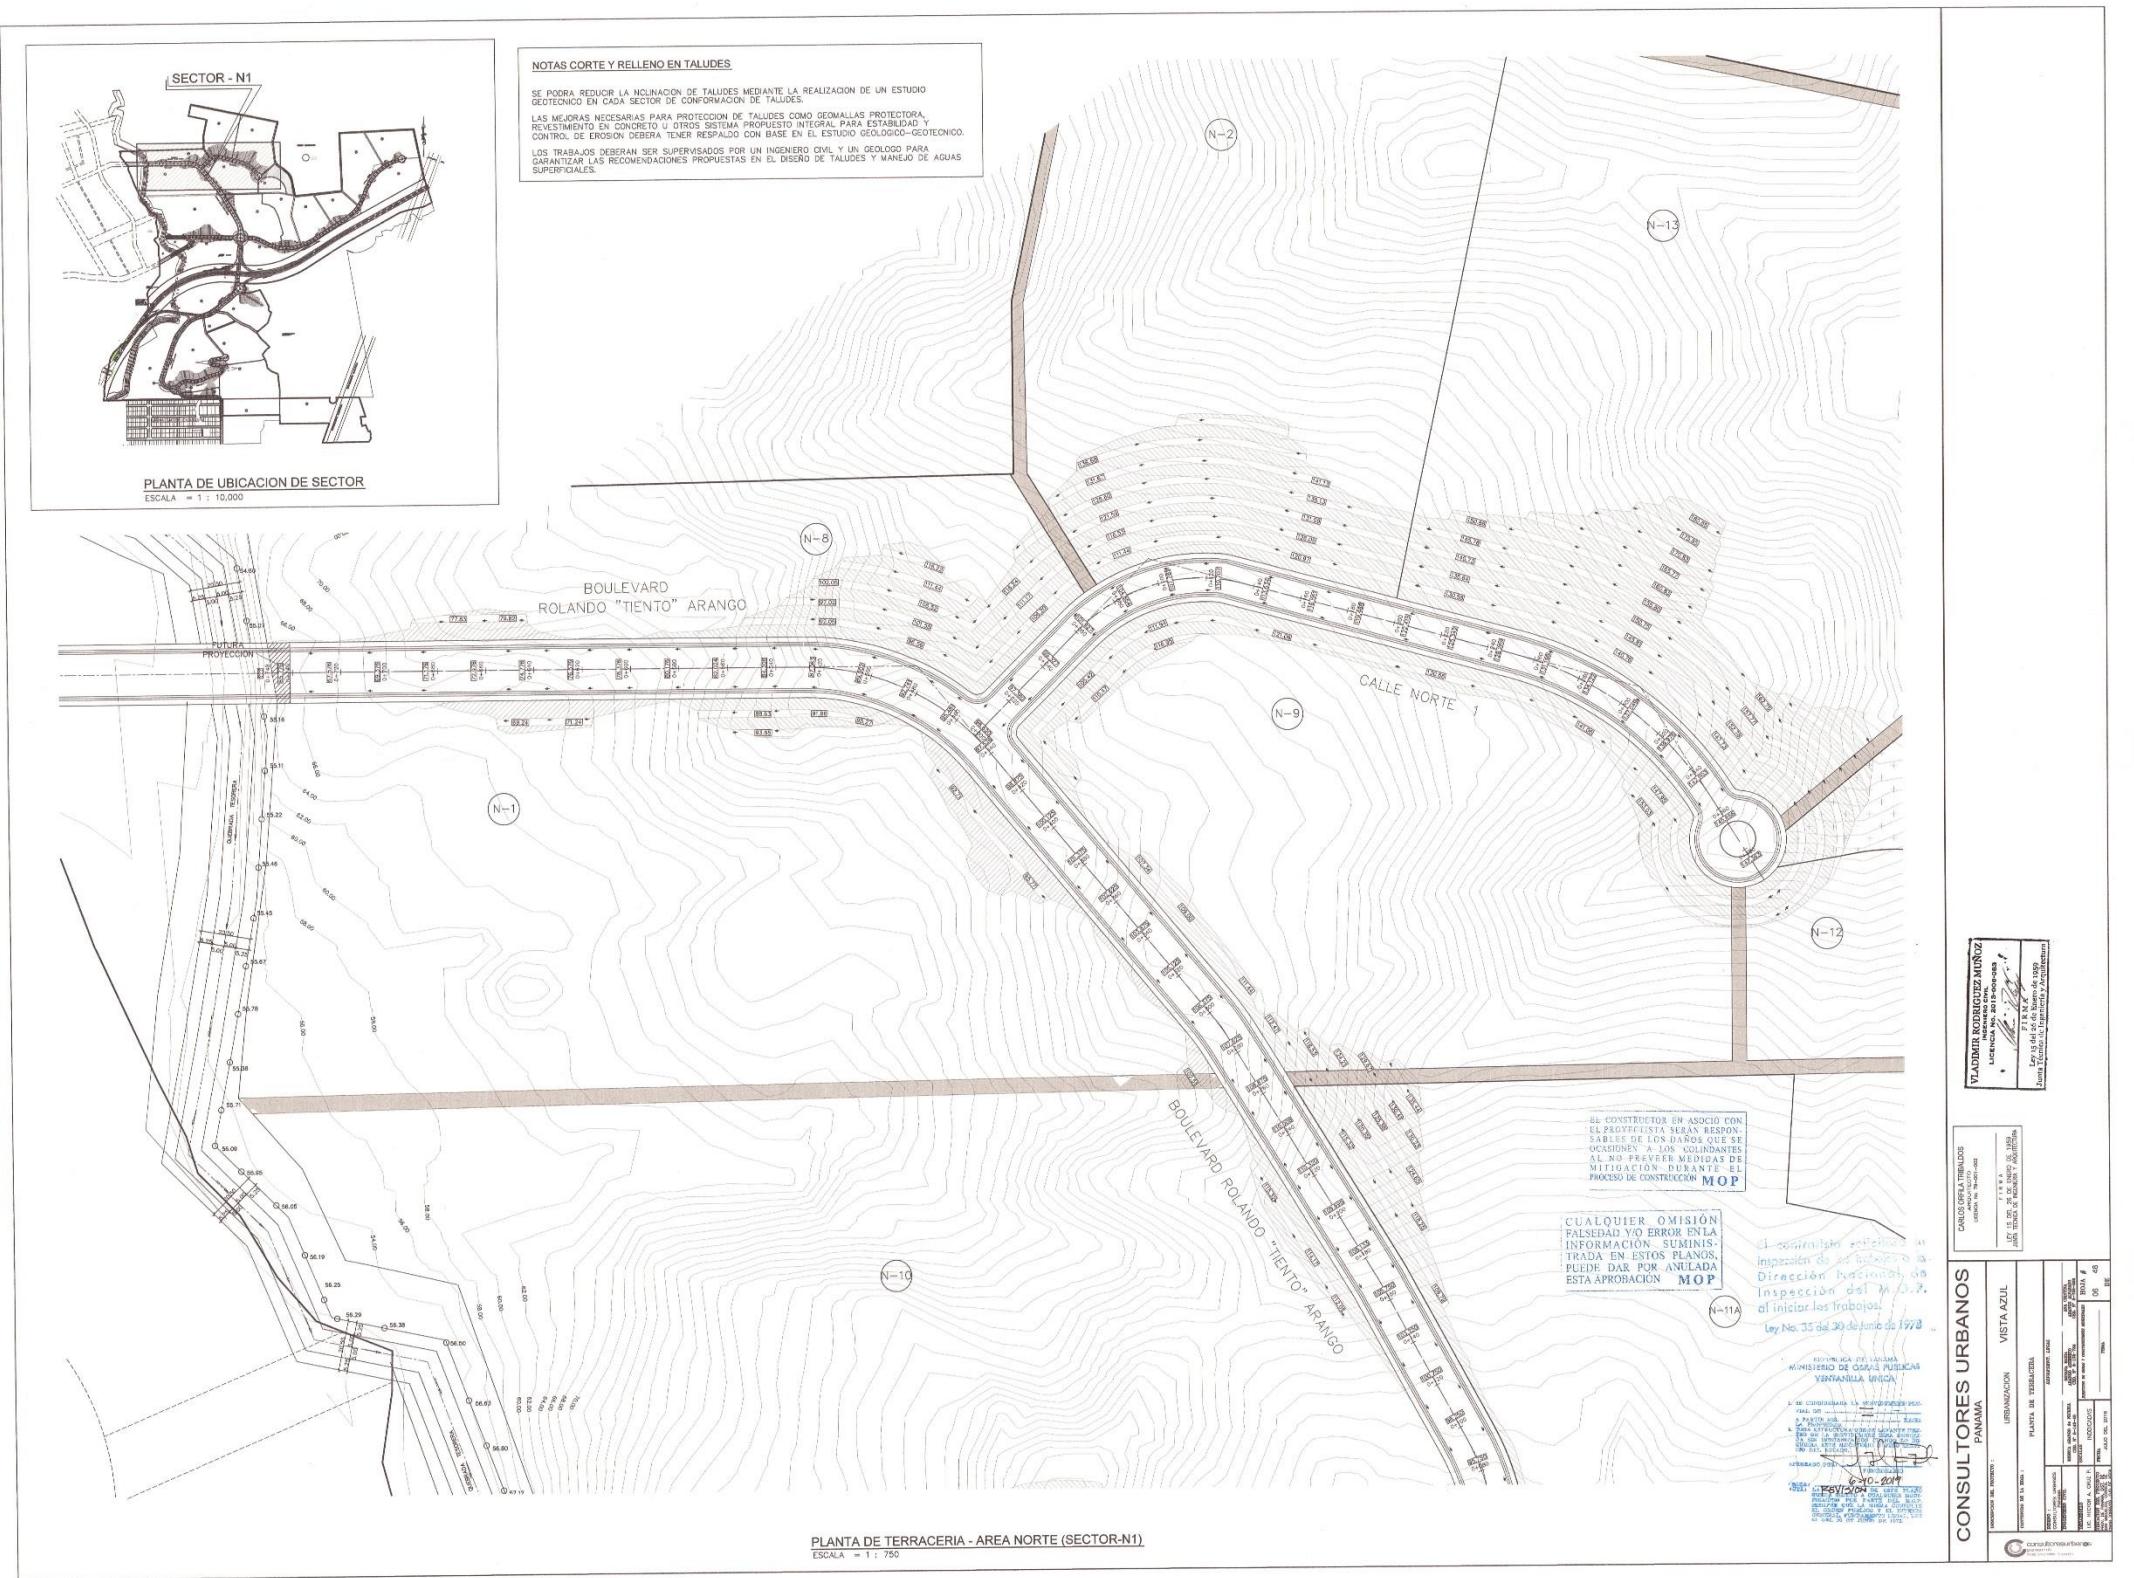
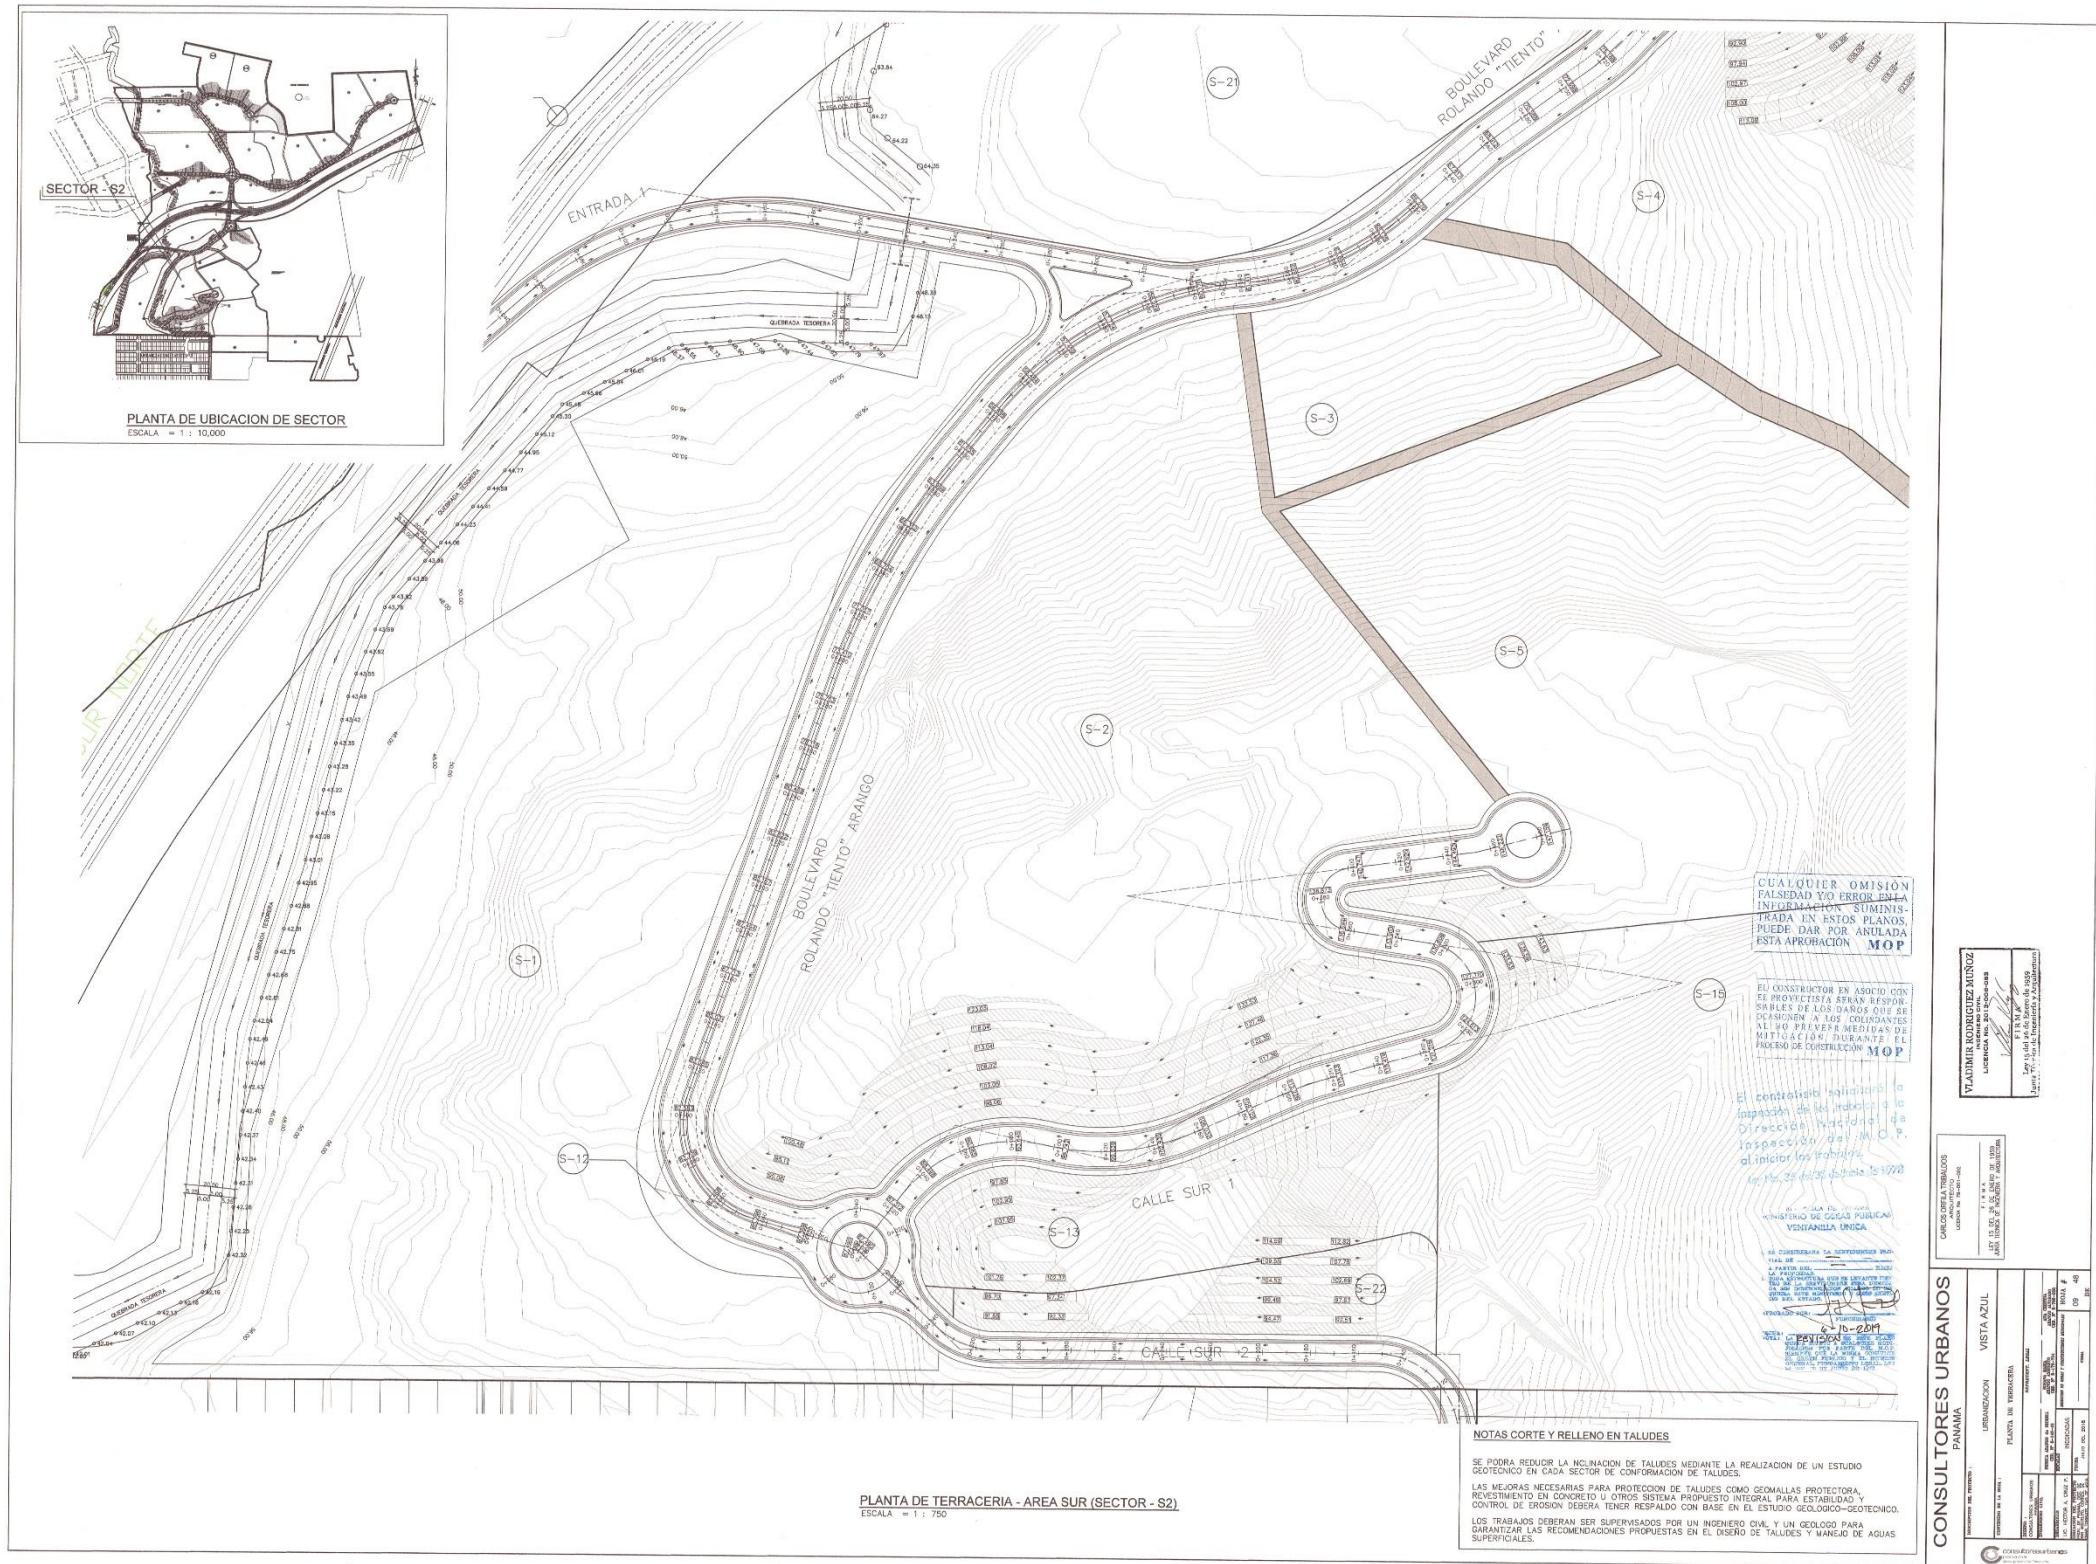
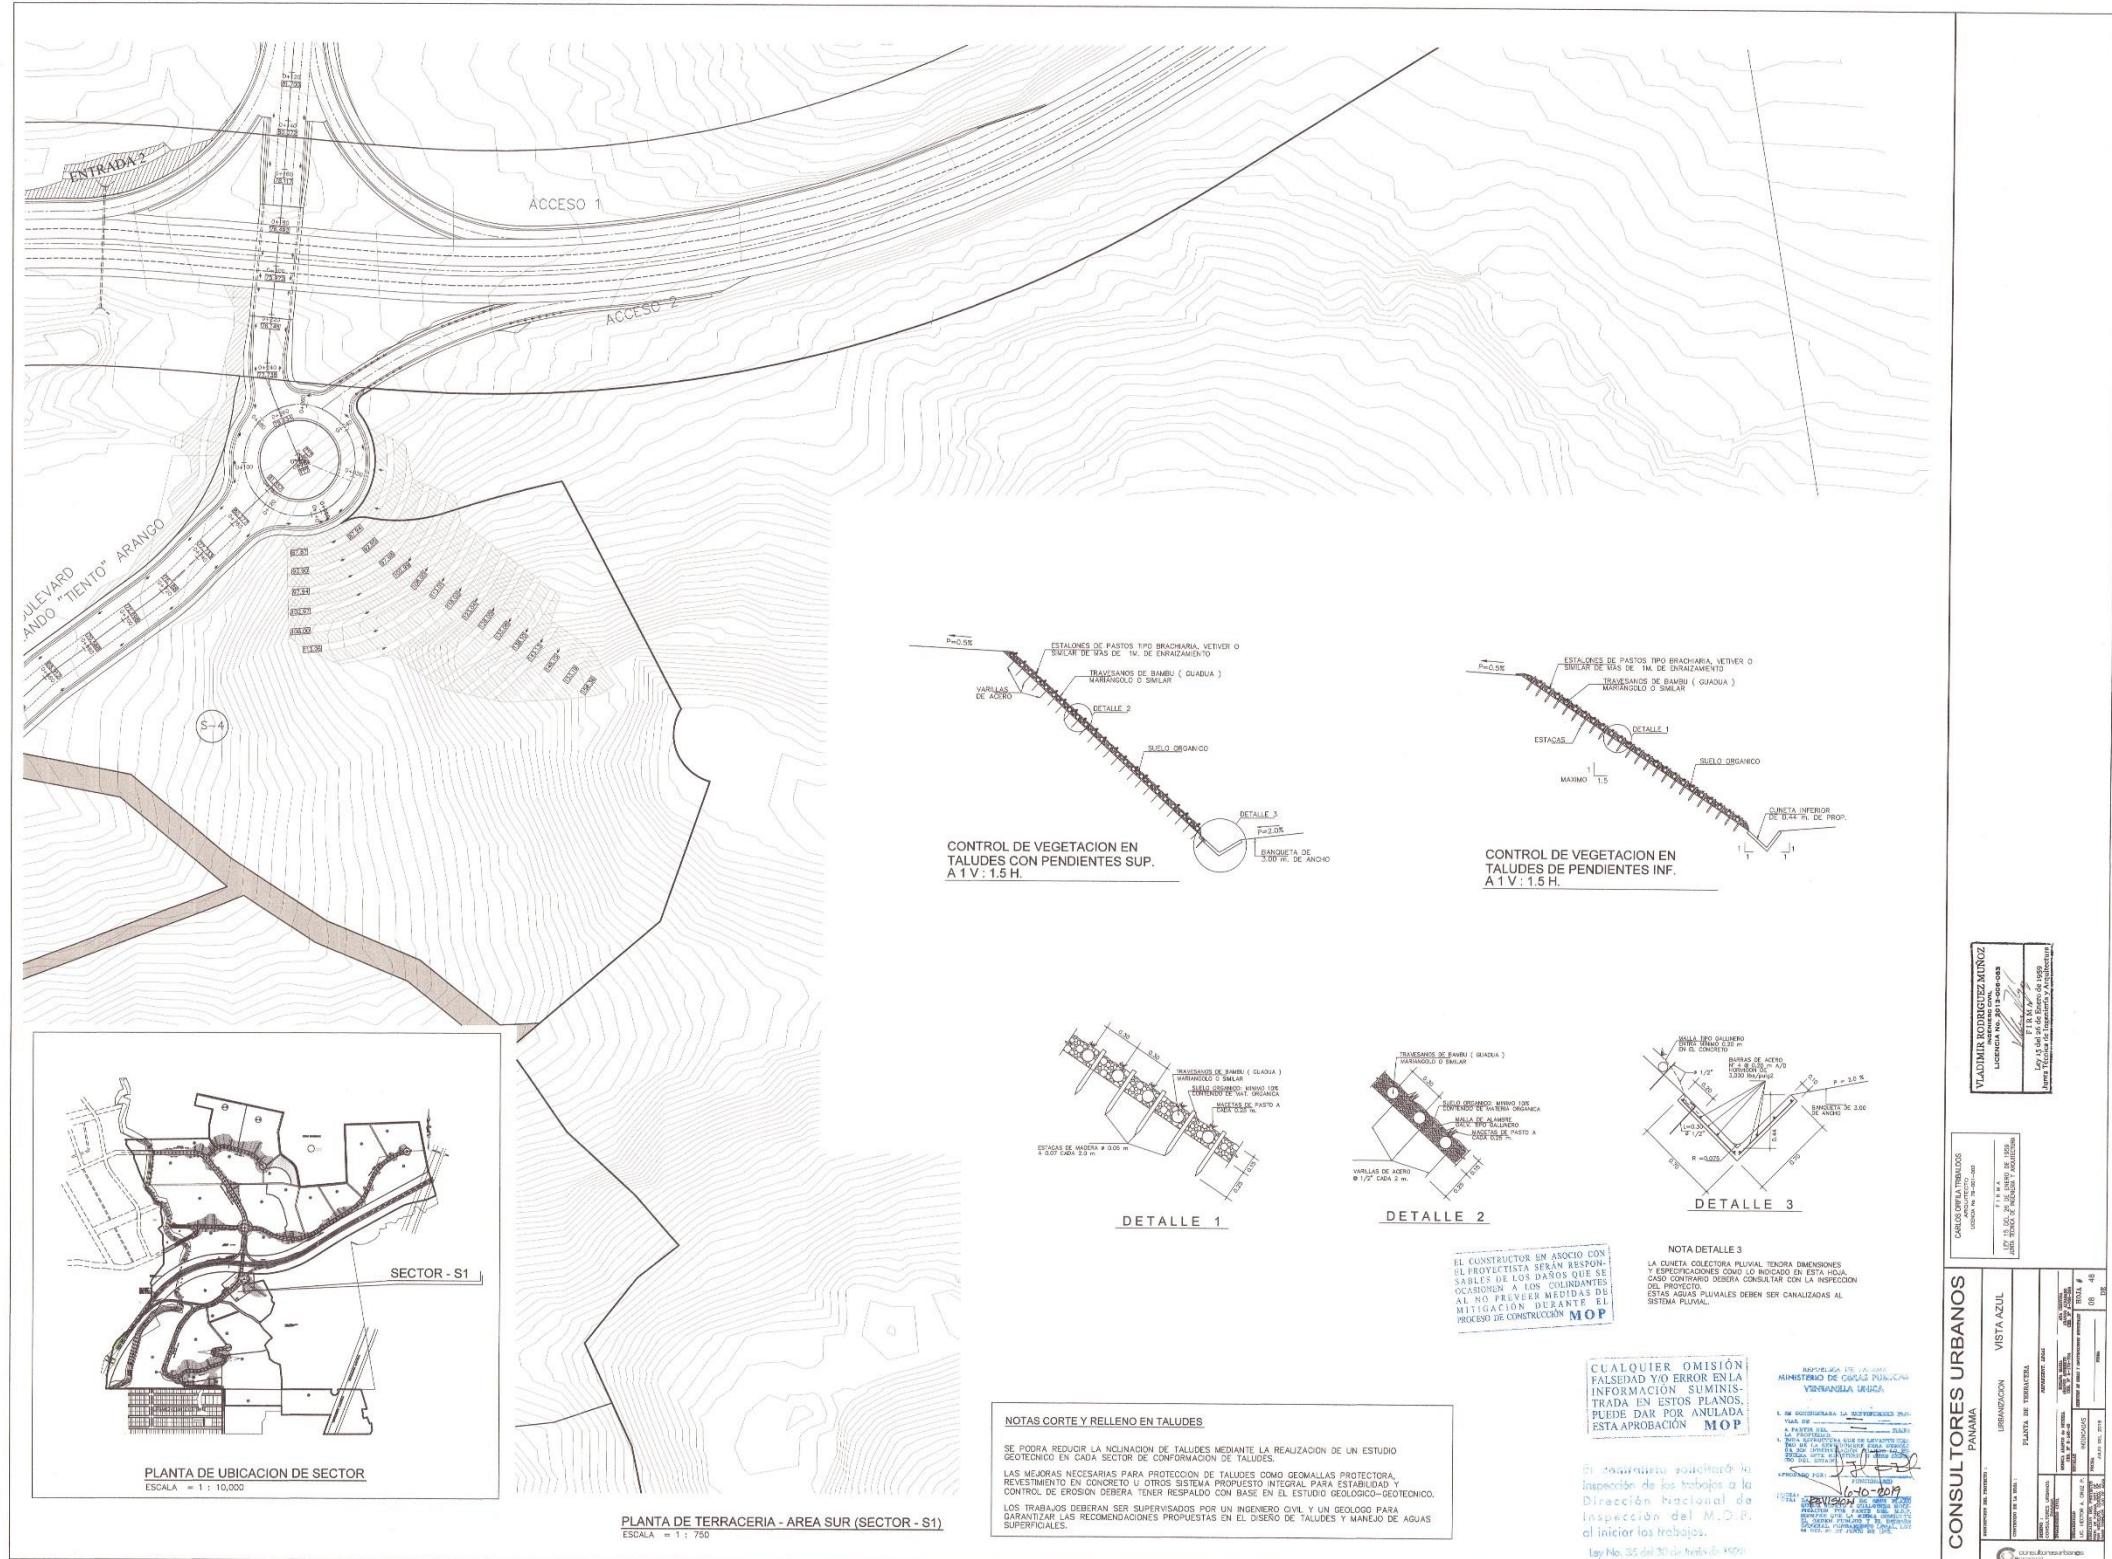
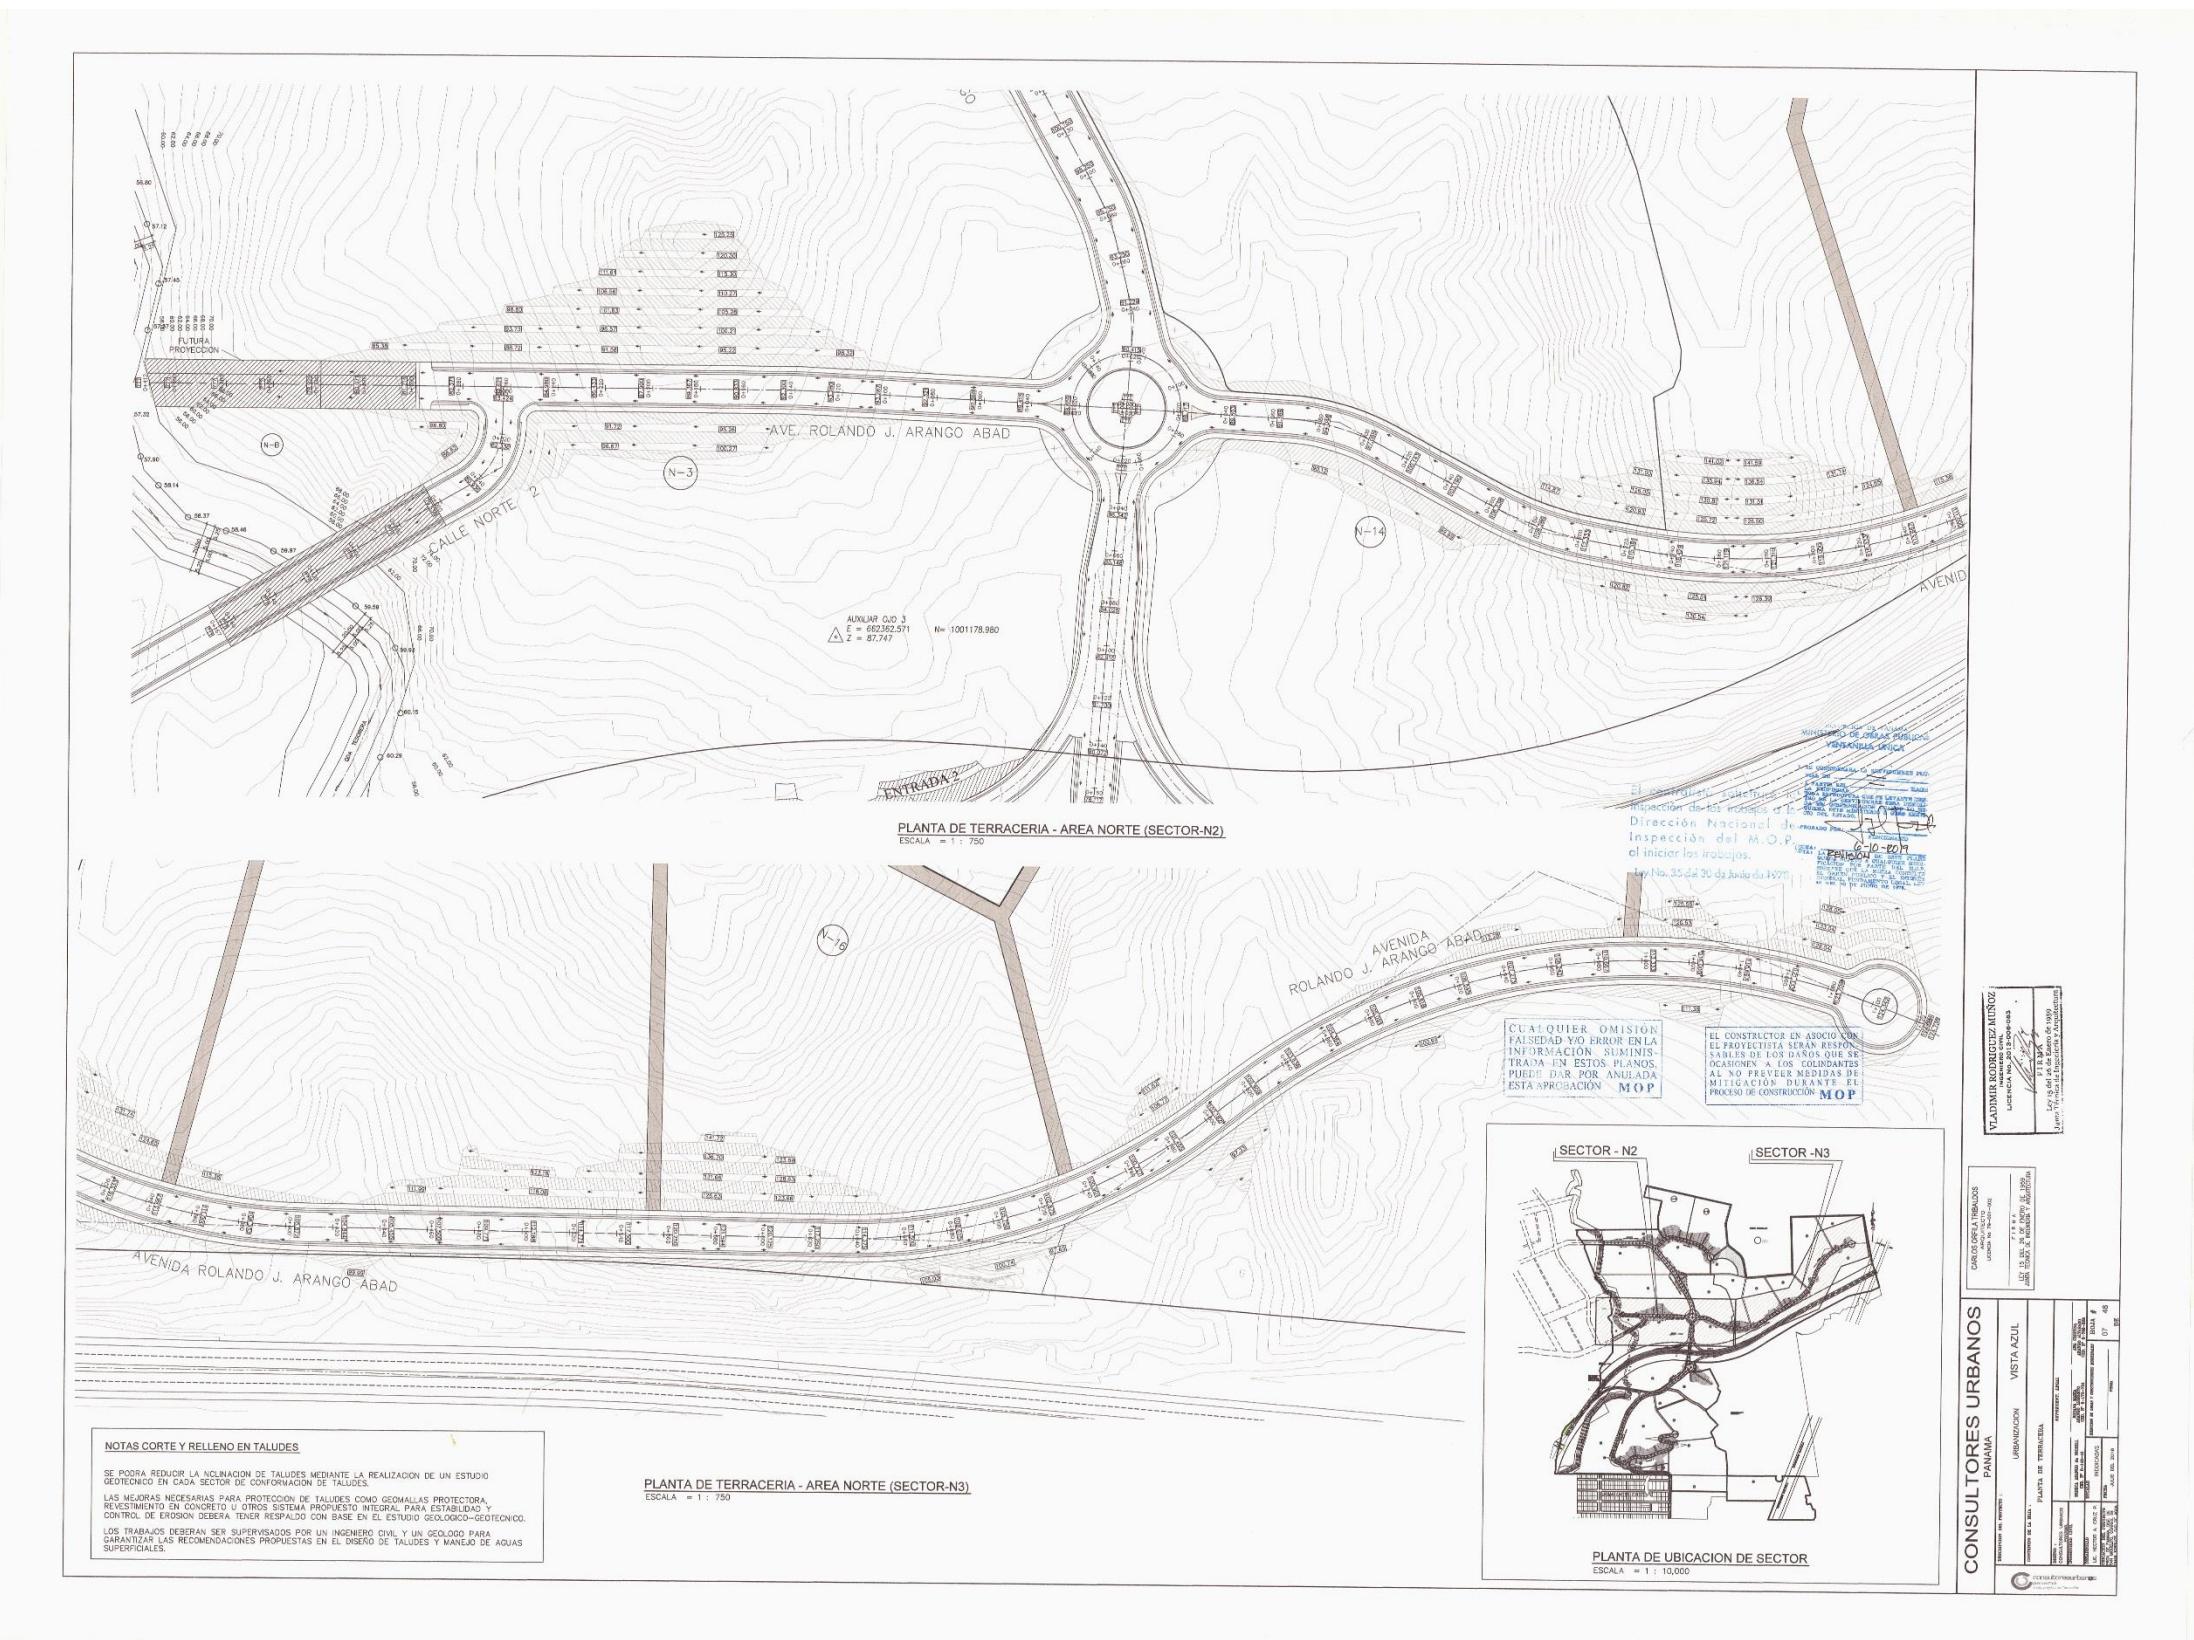
**Anexo No. 2-A. Niveles de terracerías**

**R/.** Anexamos planos con niveles seguros de terracería de calles aprobadas por el MOP (Anexo No.2-A).
