Ref.: Proyecto Vista Azul / Nota DEIA-DEEIA-AC-0096-1308-2020

Por medio de la presente hacemos llegar a usted la información complementaria solicitada a través de la Nota DEIA-DEEIA-AC-0096-1308-2020, sobre el Estudio de Impacto Ambiental Categoría. II del Proyecto “Vista Azul”, a desarrollarse en el Corregimiento de Omar Torrijos, Distrito de San Miguelito, Provincia de Panamá.

GA – 002 – 2021  
**Solicitud de consideración de propuesta ante depto. de recursos hídricos – Ministerio de Ambiente**  
Proyecto: Vista Azul

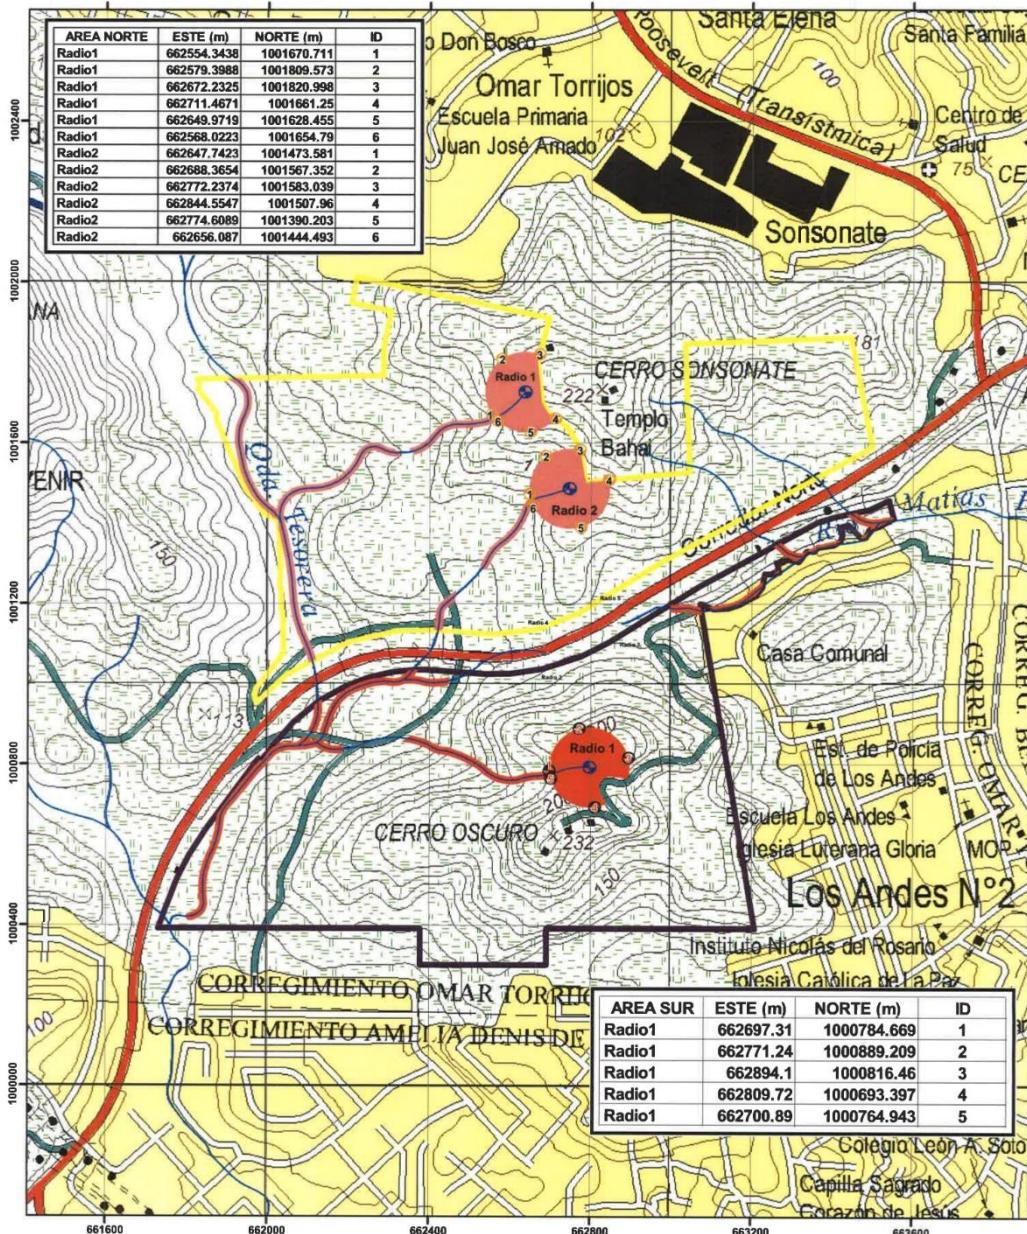
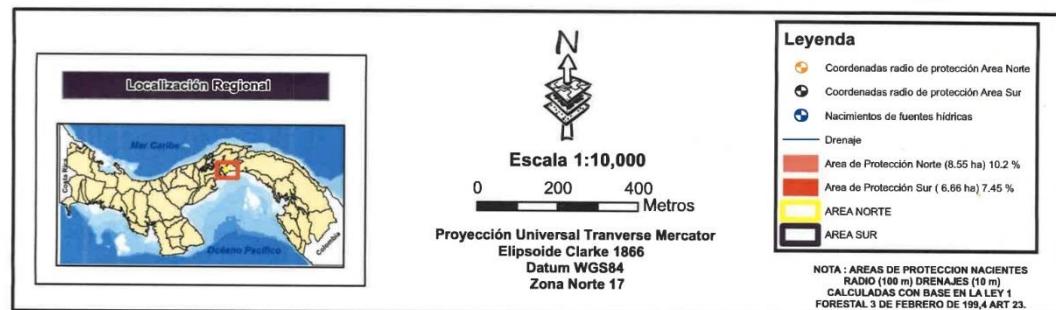
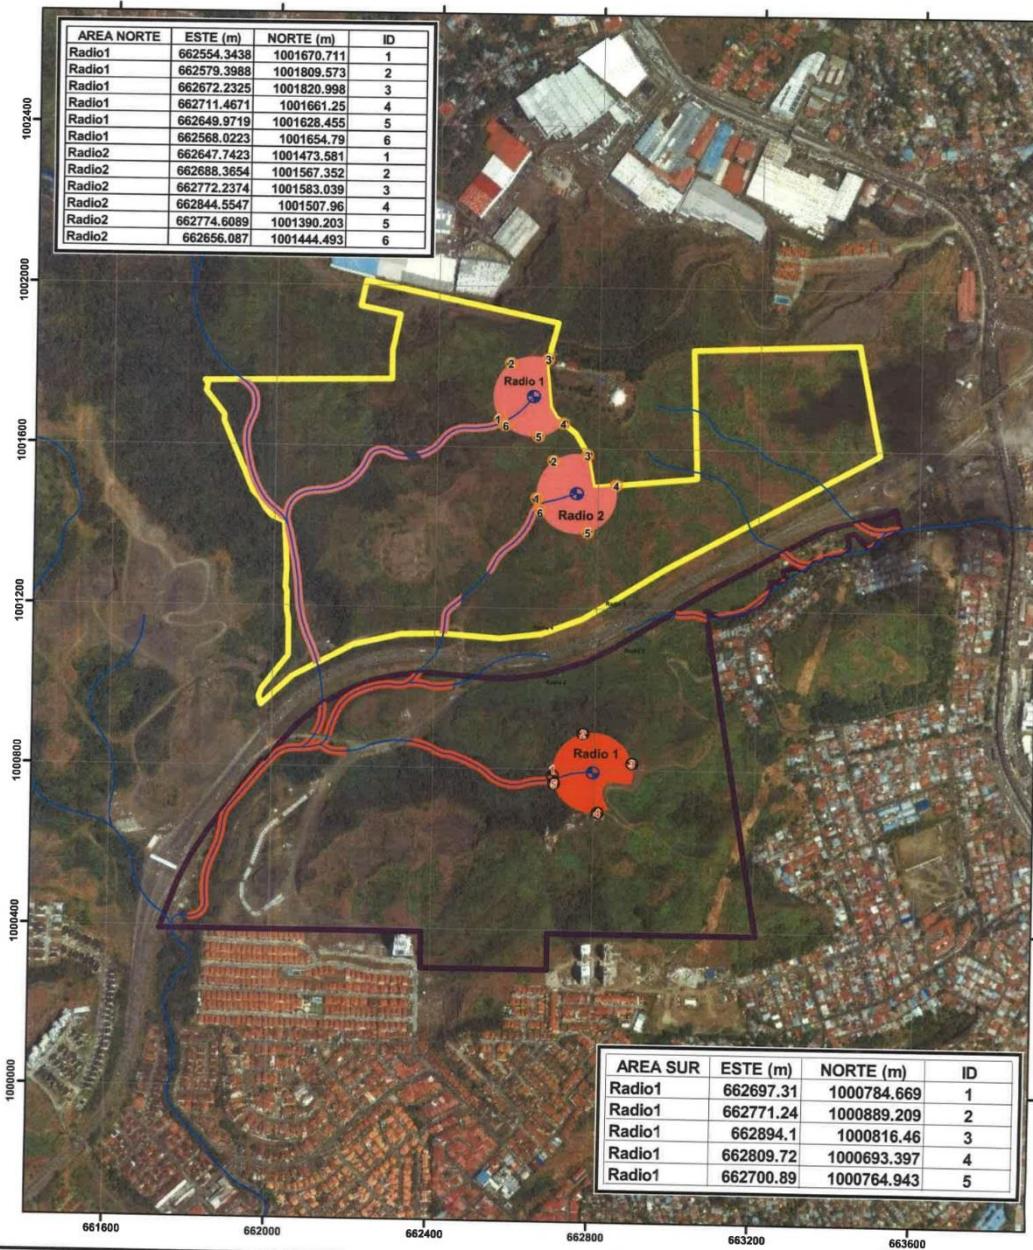
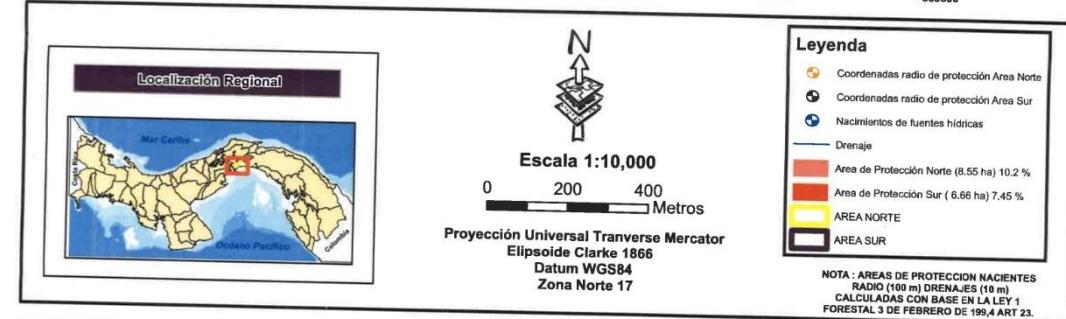
LEY 1 FORESTAL 3 DE FEBRERO DE 1994  
ART 23 PROYECTO VISTA AZUL 21-01-2020

Área de protección Sector Norte 8.55 ha que representa 10.2% del área total.

Área de protección Sector Sur 6.66 ha que representa 7.45% del área total.

Cabe destacar que estos resultados son el punto de vista como Dirección de Seguridad Hídrica y los mismo representan lo establecido en la ley 1 Forestal del 3 de febrero de 1994, art 23 y 24.

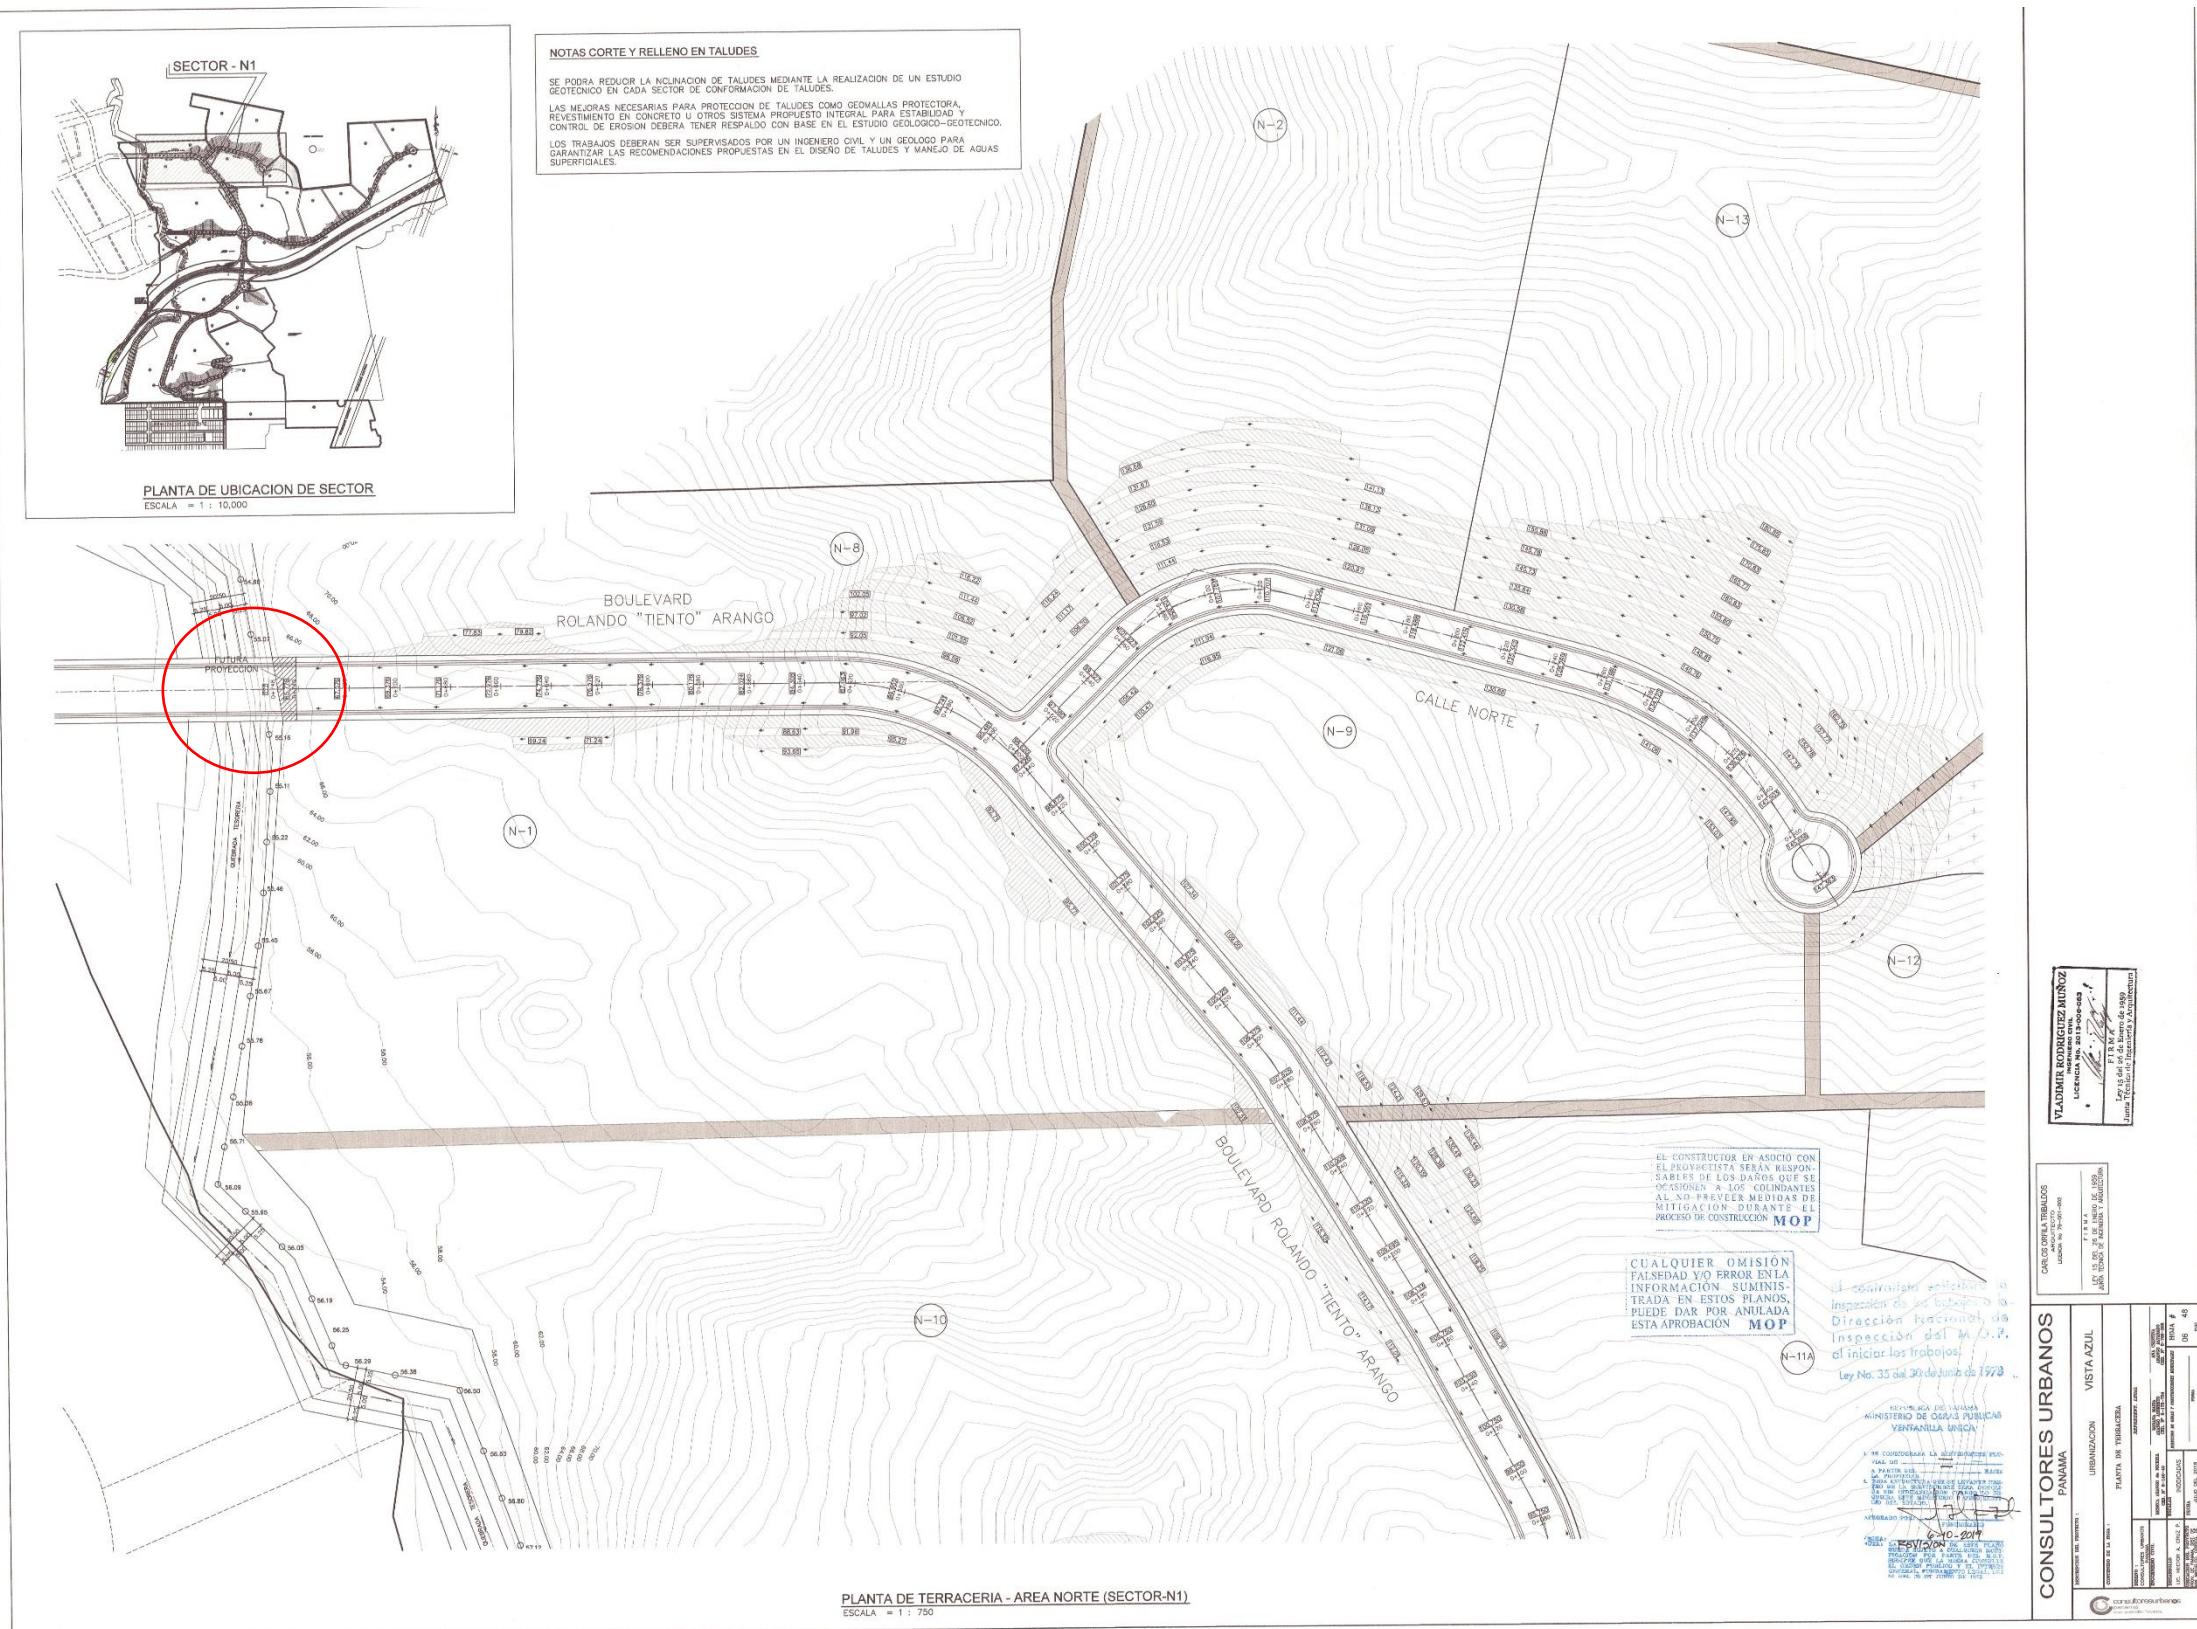
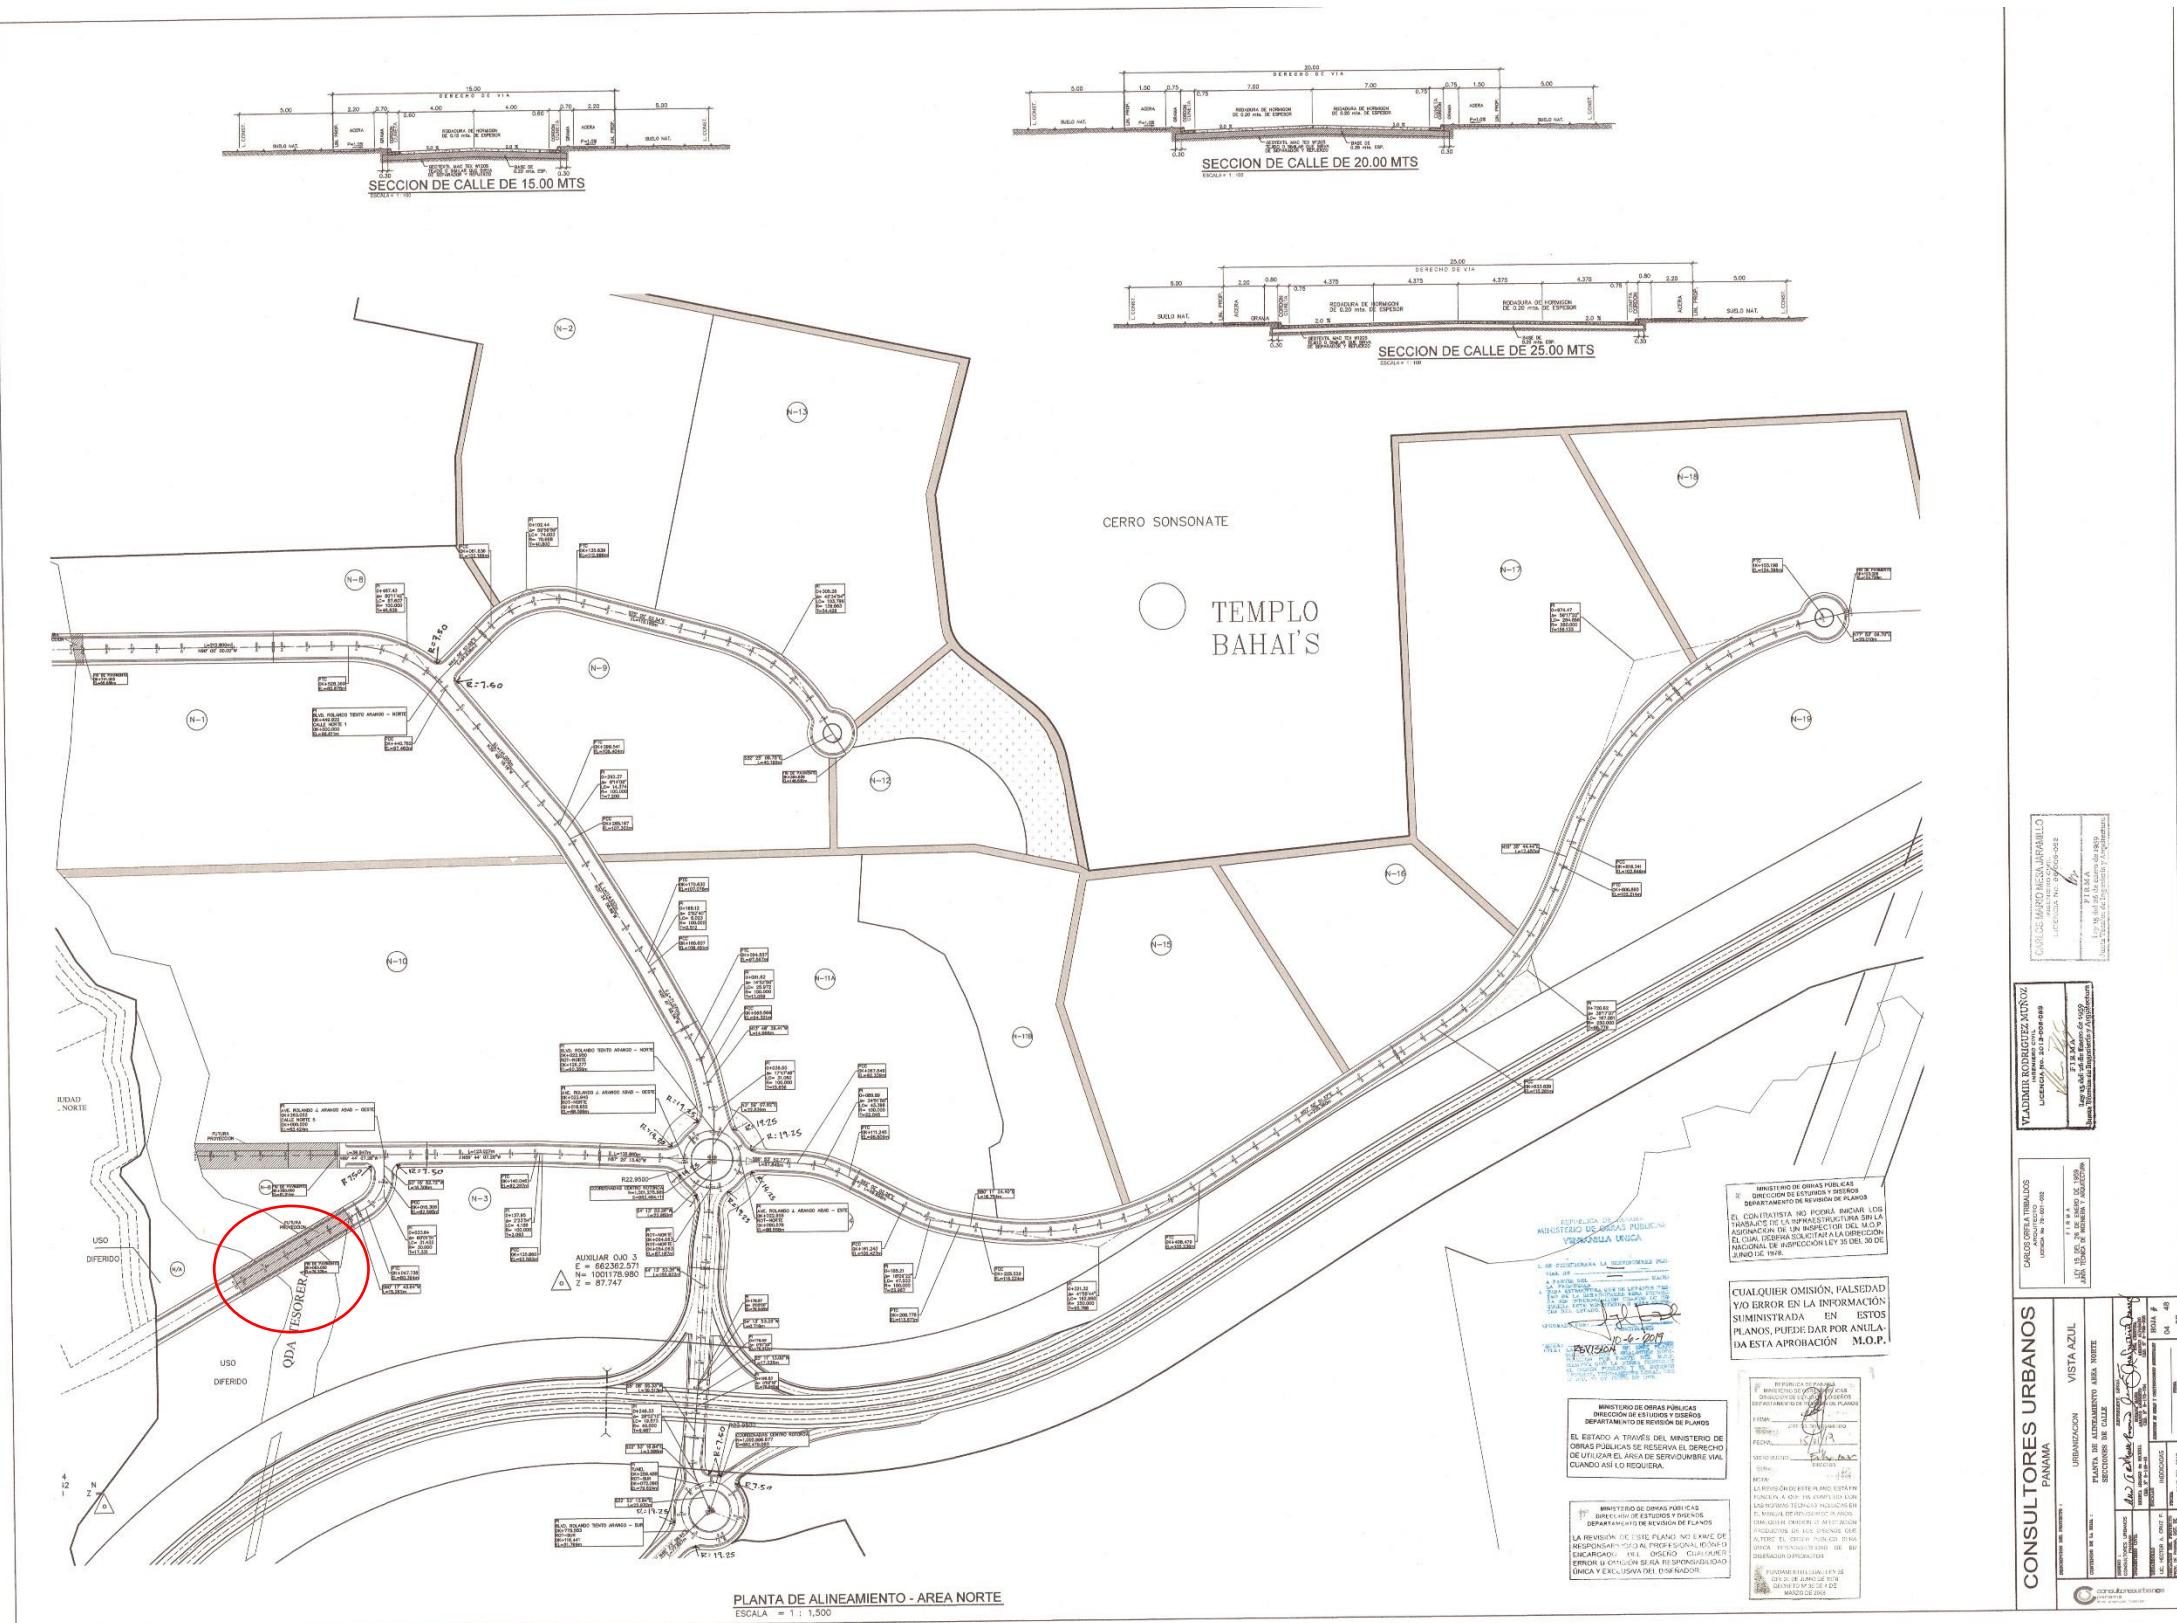
**Anexo No. 3-D/ 3-D(2). Planos de vialidades con proyecciones futuras.**

R/. En los anexos 3-D y 3-D (2) se observan planos de vialidades aprobados por el MOP. Se aclara, que en los planos se observan proyecciones de vialidad (identificadas como “futura proyección”) que atraviesan la quebrada La Tesorera, y las cuales han sido ubicadas debido a que forman parte de los requisitos del MIVIOT, para aprobación del anteproyecto, como posible conexión entre el proyecto vecino hacia el Oeste y el futuro desarrollo del proyecto Vista Azul. **Se aclara que para el desarrollo del proyecto “Vista Azul” no se tiene contemplado la construcción de vialidades sobre la Quebrada La Tesorera.**

R.: Como indicamos en la respuesta anterior, en el plano Planta de Alineamiento Área Norte Secciones de Calles, se indica claramente que en esta zona es un futuro desarrollo, por lo que no se tiene contemplado la construcción de infraestructuras sobre la Quebrada La Tesorera, en los puntos antes señalados. Sin embargo, durante la construcción de las vialidades adyacentes a la quebrada Tesorera, se construirán sistemas pluviales temporales y se colocarán barricadas con Boulder para evitar que el sedimento corra hacia la quebrada, igualmente se reforzarán los taludes temporales para evitar la erosión, adicional, ya se han establecido medidas en el PMA dentro del EsIA presentado para los posibles impactos identificados.
