RESPUESTA A PREGUNTAS DE AMPLIACIÓN SOLICITADA POR MIAMBIENTE  
A LA MODIFICACIÓN AL ESTUDIO DE IMPACTO AMBIENTAL CAT.II PARA EL  
PROYECTO LA ROSA DE LOS VIENTOS DE ANTÓN

MEDIANTE NOTA DEIA-DEEIA- AC- 0103 – 2306 DE 2021

Modificación al  
EsIA - Primera  
aclaratoria.

Proyecto : LA ROSA  
DE LOS VIENTOS  
DE ANTÓN .

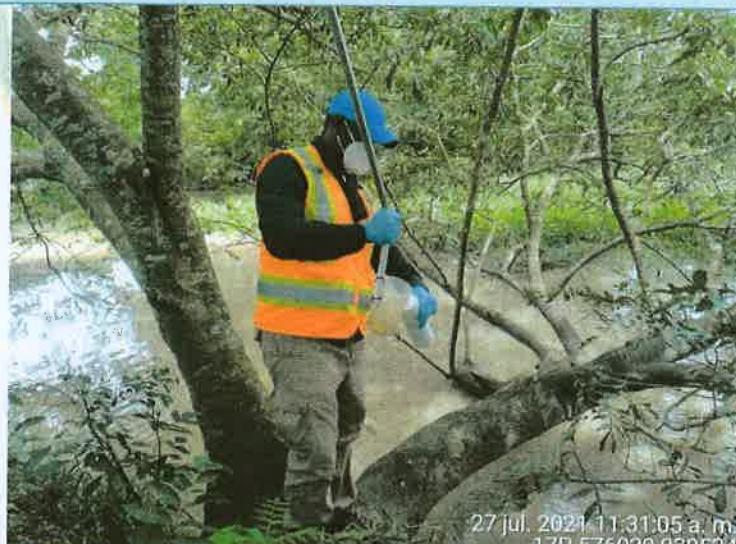
FOTO 1. Colecta de muestra

Muestra colectada directamente del cuerpo de agua natural quebrada sin nombre aguas arriba del proyecto. El área presentaba vegetación a los alrededores, buena corriente, presencia de desechos plásticos y presencia de animales como aves y reptiles. Se dan actividades cercanas como la cría de animales. Clima soleado durante el muestreo.

27 jul. 2021 11:31:05 a.m.  
17P 576020 930534

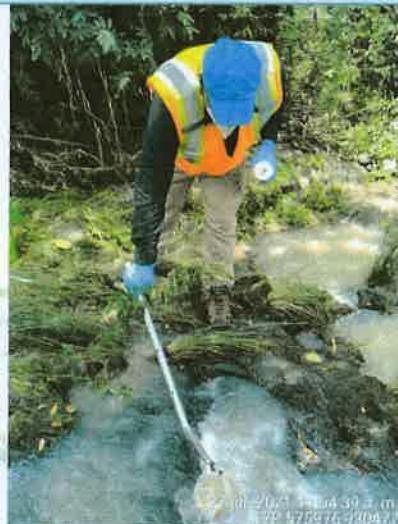
FOTO 2. Colecta de muestra

Muestra colectada directamente del cuerpo de agua natural quebrada sin nombre aguas abajo del proyecto. El área presentaba vegetación a los alrededores, buena corriente y presencia de animales como aves. Actividades cercanas como área residencial. Clima soleado durante el muestreo.
